DIAGNÓSTICO DE LA RED VIAL
CANTONAL EN EL DISTRITO
MERCEDES DE HEREDIA:

ESTIMACIÓN DEL VALOR DEL
PATRIMONIO VIAL

LM-PI-GM-INF-03-16

DIAGNÓSTICO DE LA RED VIAL CANTONAL EN EL DISTRITO MERCEDES - HEREDIA: ESTIMACIÓN DEL VALOR DEL PATRIMONIO VIAL

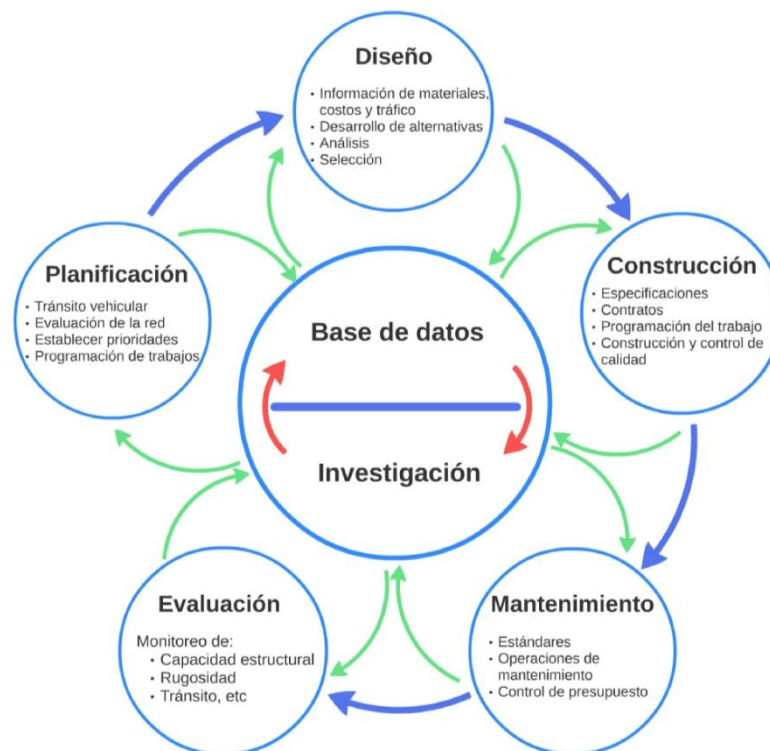
Figura 1. Estructura general de un sistema de gestión de pavimentos.
Fuente: Tomado y modificado de Haas, 1993.

Un sistema de gestión de pavimentos presenta una estructura general que se compone por cinco etapas bien definidas: planificación, diseño, construcción, mantenimiento y evaluación, las cuales son descritas en la Figura 1.

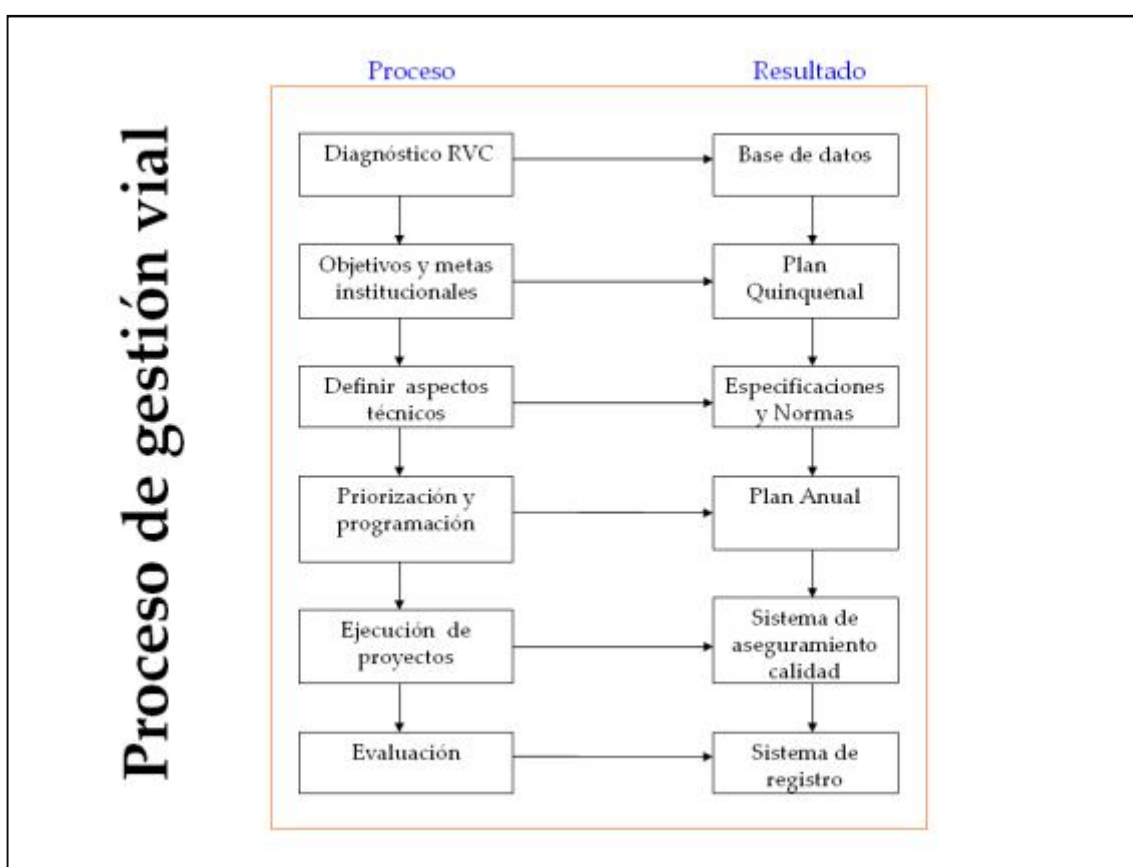
Figura 2. Esquema de proceso de gestión vial.
Fuente: LanammeUCR, 2008.

Para establecer un sistema de gestión vial es necesario delimitar todas sus fases y destacar de manera adecuada los productos asociados a cada una de ellas, la Figura 2 muestra el flujograma para el proceso de gestión vial en el ámbito municipal.

Cuando se elabora el diagnóstico de la red vial cantonal (RVC), el producto principal es la base de datos ya que permite determinar el estado actual de la red, insumo necesario para establecer políticas de priorización y planes de conservación y rehabilitación de las vías del cantón.

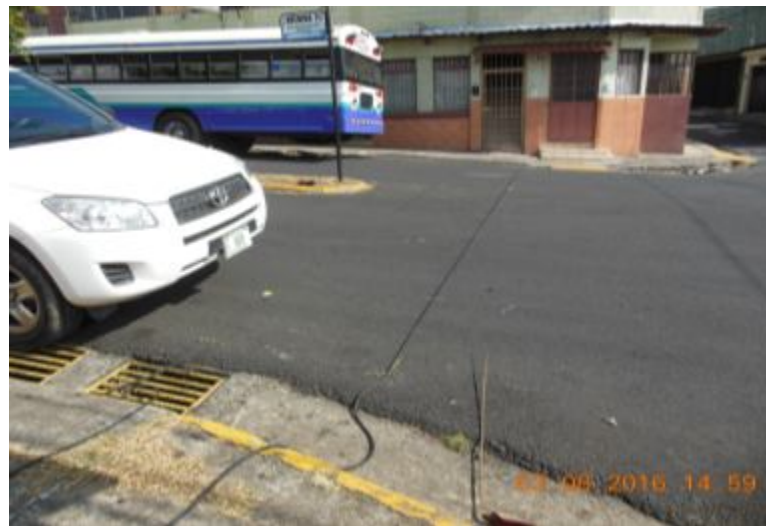
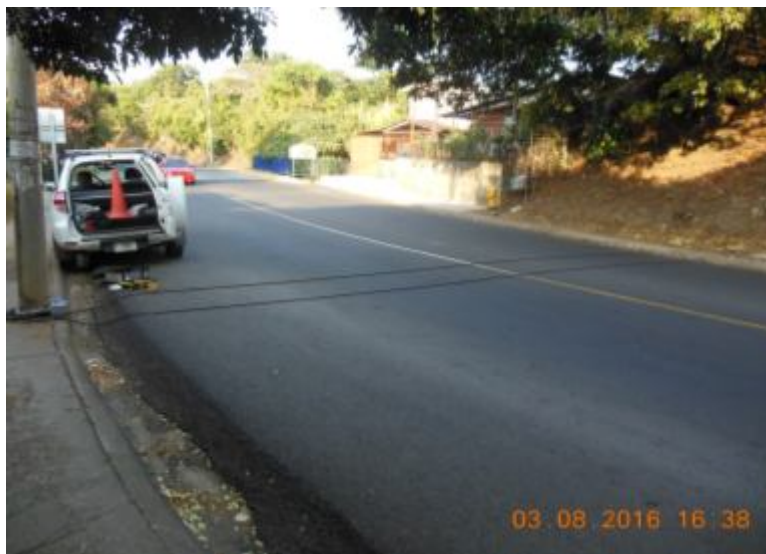
Figura 4. Contadores automáticos en red vial distrito Mercedes.
Fuente: LanammeUCR.

En la Figura 4 se muestra la colocación de algunos de estos contadores en el distrito de Mercedes, en tanto que en la Figura 5 se muestran las ubicaciones de los conteos realizados y los valores de TPD obtenidos.

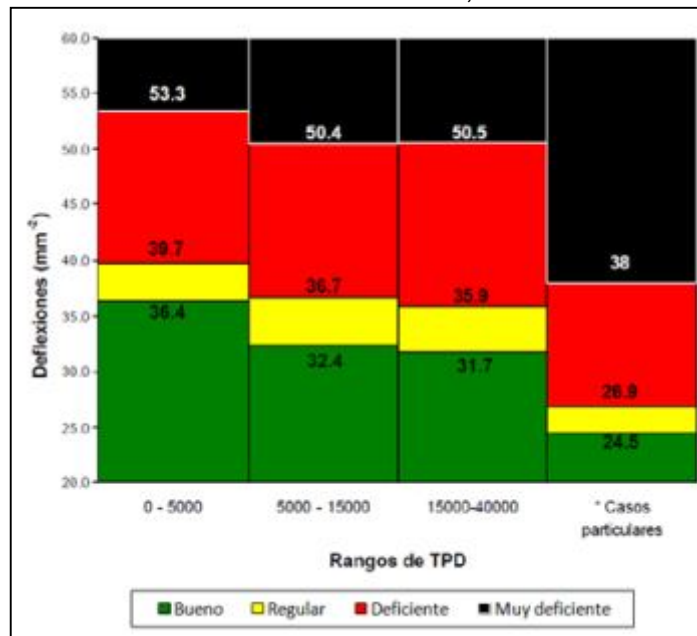
Figura 14. Condición del pavimento a partir de deflectometría y TPD, para una estructura con base estabilizada.
Fuente: LanammeUCR, 2008.

La clasificación utilizada para los valores de deflectometría para una estructura con base granular son tomados a partir de un estudio realizado por el LanammeUCR (Proyecto LM-PI-GM-03-2014, LanammeUCR), en el cual se determinaron rangos según las distintas categorías de TPD, de acuerdo con parámetros observados en la RVC. En la Figura 13 se presenta la clasificación de deflectometría para una estructura de pavimento con base granular. Además, en la Figura 14 se muestra la clasificación para estructuras con base estabilizada, obtenida del Proyecto N° UI-PC-04-08 del Lanamme UCR. En las Figuras 15 y 16 se muestran los resultados de la prueba de deflectometría en el distrito Mercedes.

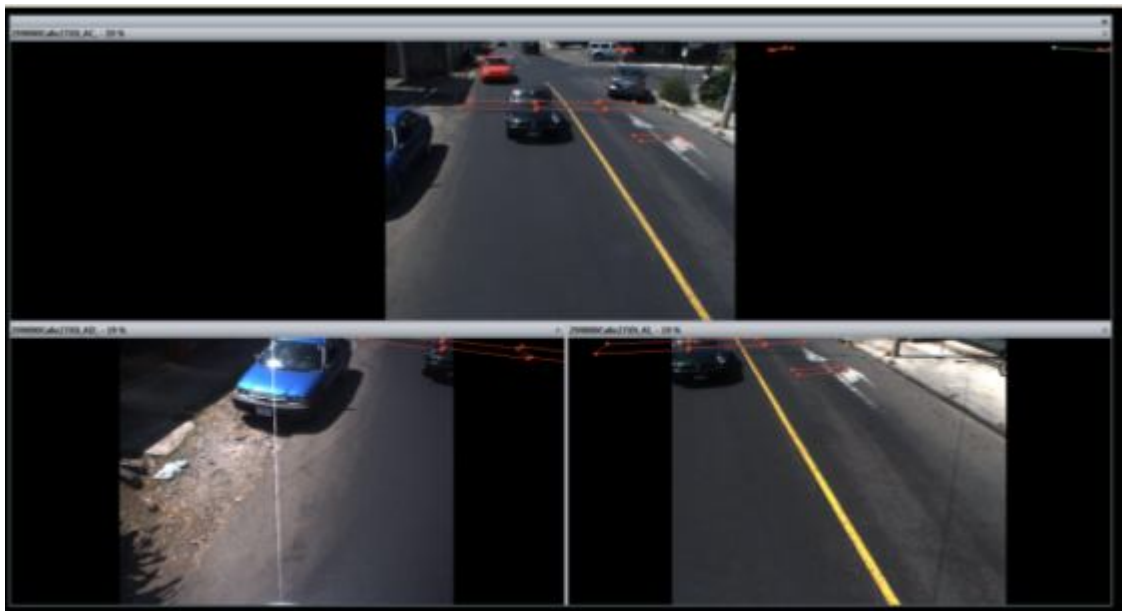
Figura 19. Visualización del procesamiento de datos para el cálculo de PCI.

Para el caso de la red vial de Mercedes se ha empleado esta metodología a través del aprovechamiento de las capacidades del equipo Geo3D, el cual consiste en un vehículo con 6 cámaras de alta definición que logran captar imágenes de forma consecutiva abarcando la totalidad de la vía. Usando estas imágenes, el programa de manejo de imágenes y las plantillas creadas para el cálculo de PCI es que se logra sustituir la presencia de inspectores y el cálculo se realiza en oficina. En la siguiente figura se muestra una ventana del programa utilizado.

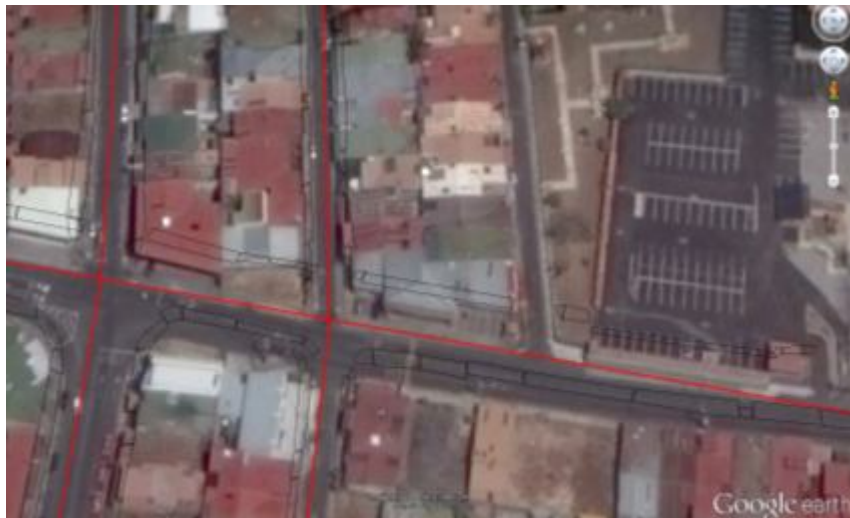
Figura 22. Muestra de archivos .kml de aceras en Mercedes

Como parte de los productos de este informe se adjunta de forma digital archivos en formato .kml (Google Earth) donde se detallan las ubicaciones de las aceras y cordones de caño identificados y medidos en este distrito. En la siguiente figura se muestra una imagen de cómo se visualizan estos archivos.

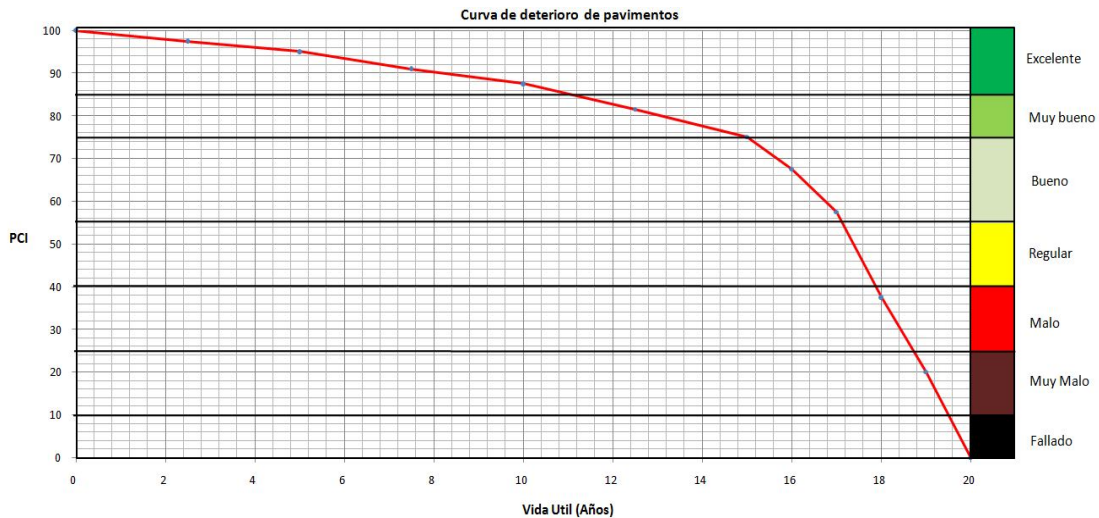
Figura 27. Curva de deterioro para pavimentos (vida útil 20 años)
Fuente: Adaptado de Salomón, D. 2008

Para el caso de los pavimentos el comportamiento es el mostrado en la figura 27, donde se puede ver que el deterioro es progresivo, siendo que a partir del cambio de condición de Muy Bueno a Bueno el deterioro de los pavimentos es acelerado, pasando en pocos años hacia condiciones de Malo o Muy Malo.

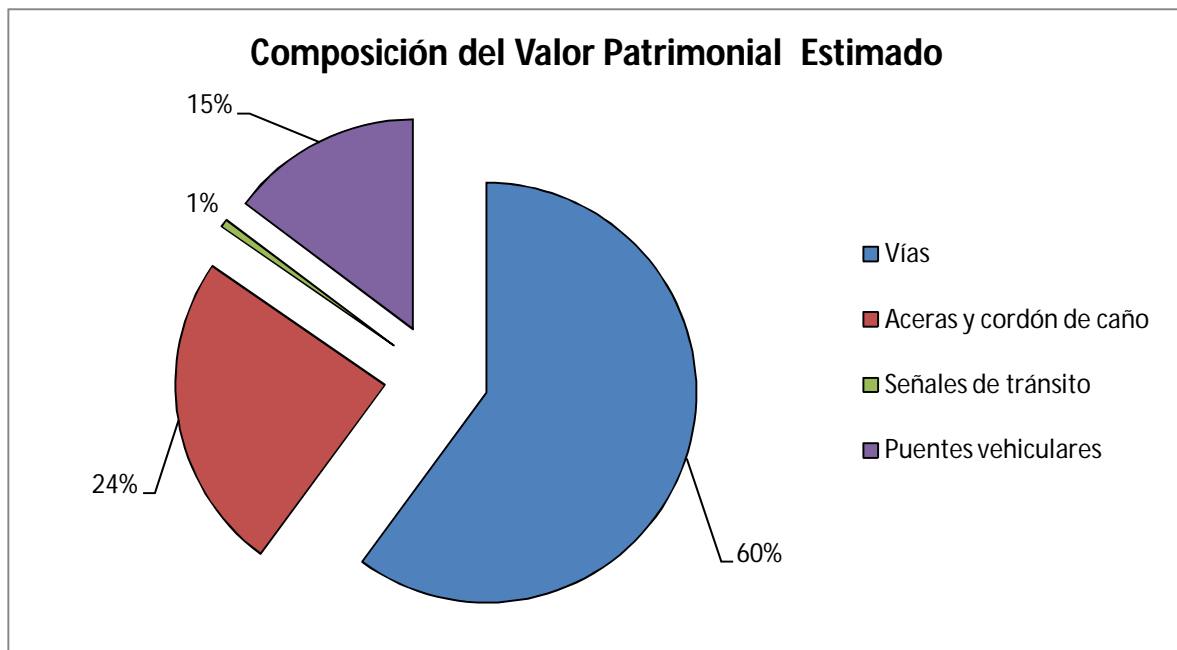
Tabla 15. Estimación de valor patrimonial total

Figura 29. Composición del valor patrimonial estimado en el distrito Mercedes
Fuente: Lanamme, 2016.
