Informe: EIC-Lanamme-INF-0039-2024

INFORME DE INSPECCIÓN DE INVENTARIO E INSPECCIÓN RUTINARIA

PUENTE SOBRE RUTA NACIONAL N.º 27 (INTERSECCIÓN SALINAS) EN CAMINO VECINAL

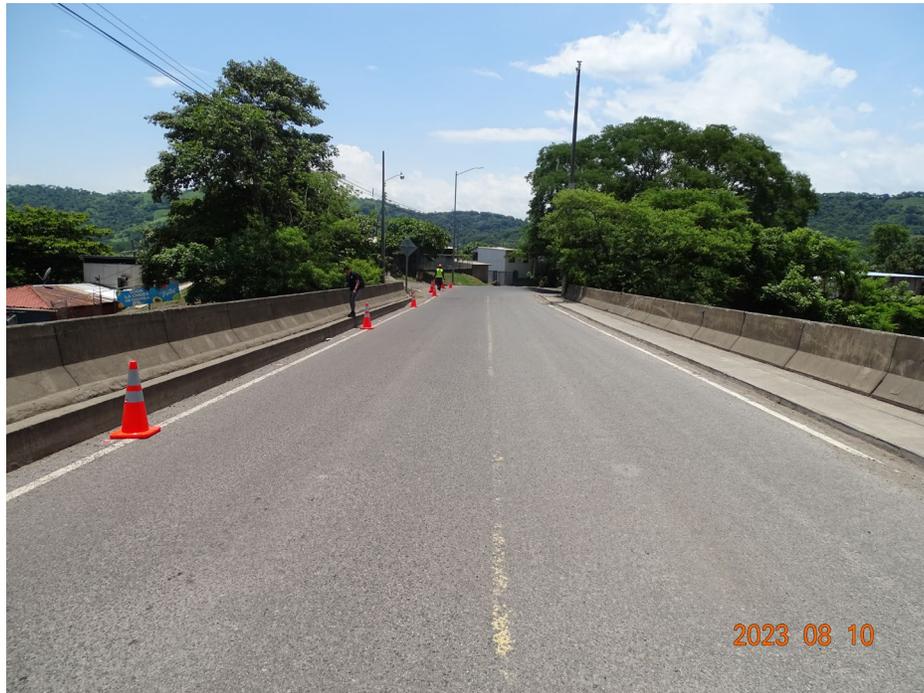
Figura 4.2. Vista a lo largo de la línea de centro del puente (hacia Esparza)

En esta sección, se recopila la siguiente información del puente inspeccionado, obtenida de la *inspección de inventario*: características generales de ubicación del puente y de la ruta a la que pertenece (ver Tabla 4.1), ubicación geográfica (ver Figura 4.1), vista a lo largo de línea centro y vista lateral (ver Figura 4.2 y Figura 4.3 respectivamente), identificación utilizada para elementos en vista en planta y vista en elevación (ver Figura 4.4) y características generales del puente (ver Tabla 4.2).

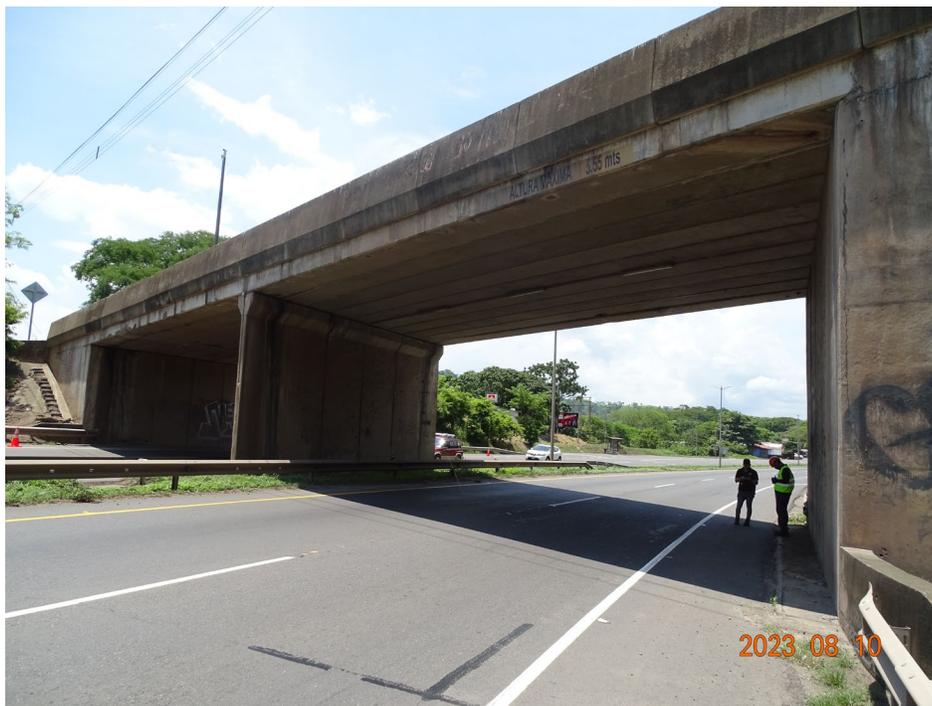
Figura 4.3. Vista lateral del costado oeste del puente

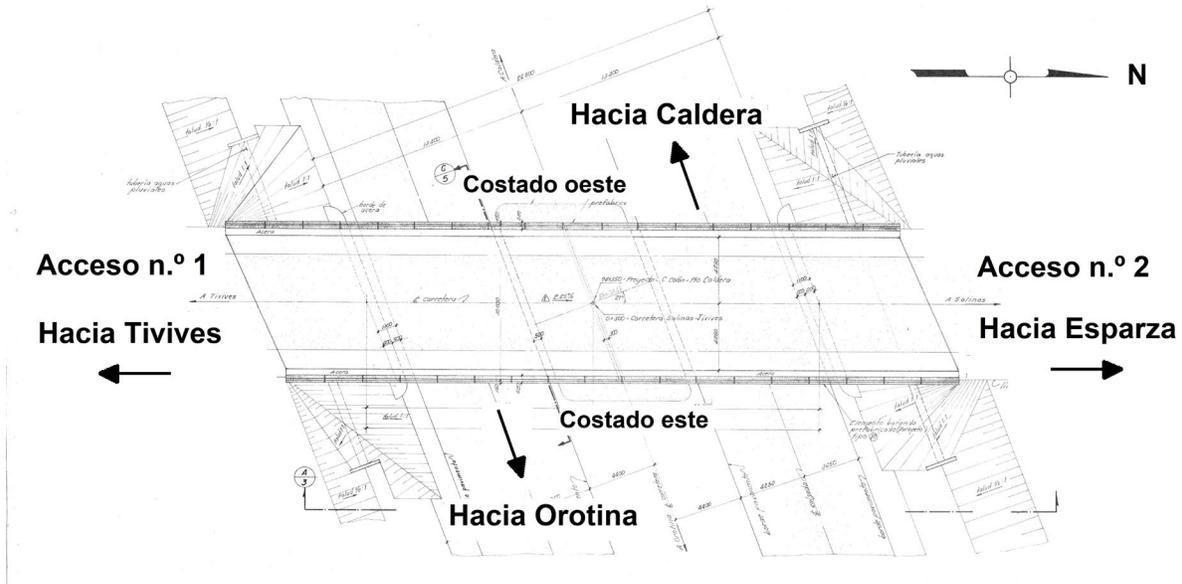
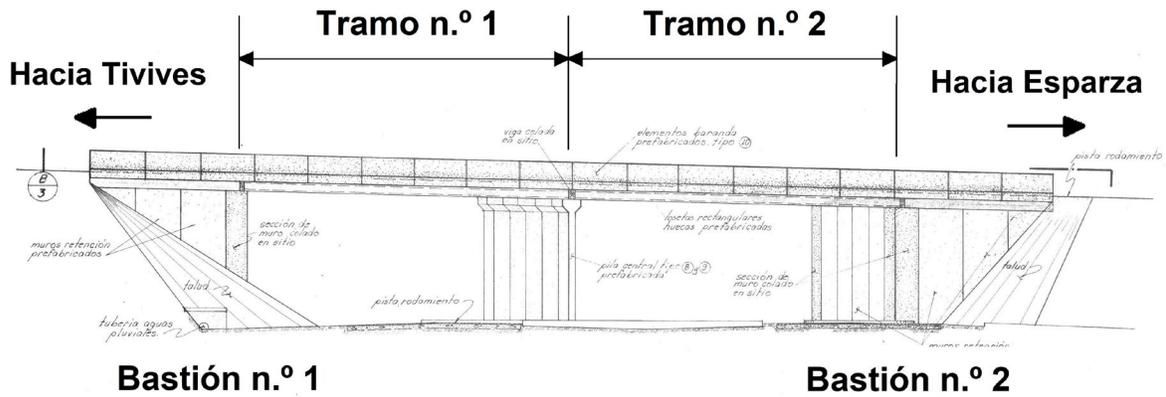
(a) Vista en planta

(b) Vista en elevación

Figura 4.4. Vista en planta (a) y vista en elevación (b) con la identificación utilizada para el puente sobre la Ruta Nacional n.º 27 (Intersección Salinas) en camino vecinal, la cual coincide con la que se utiliza en planos.

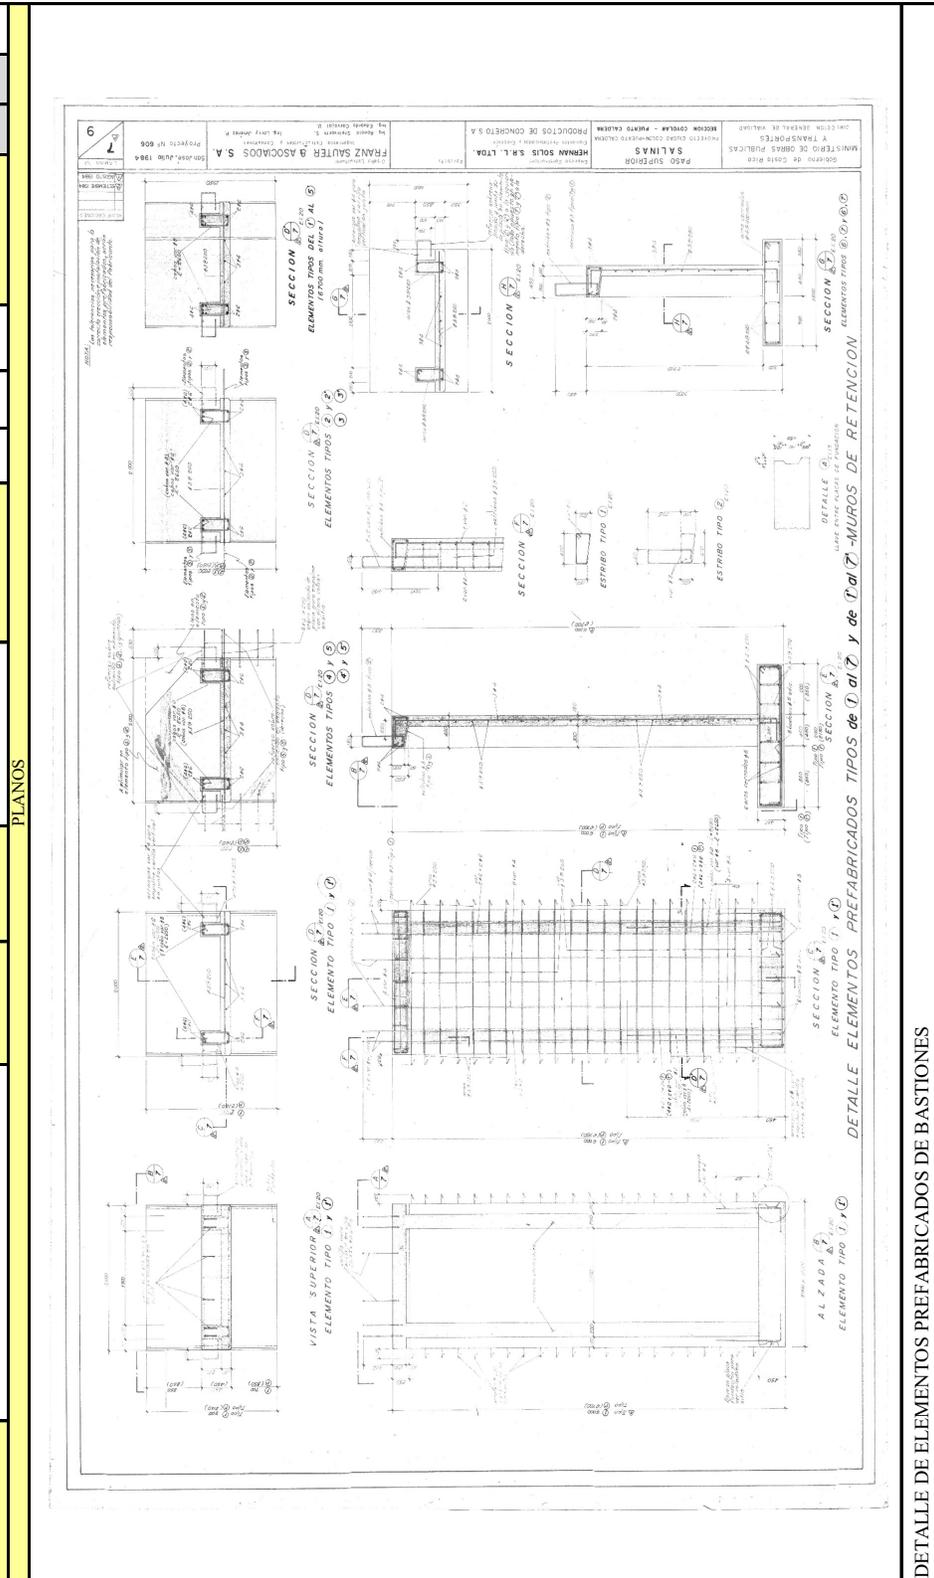
DETALLE DE ELEMENTOS PREFABRICADOS DE BASTIONES

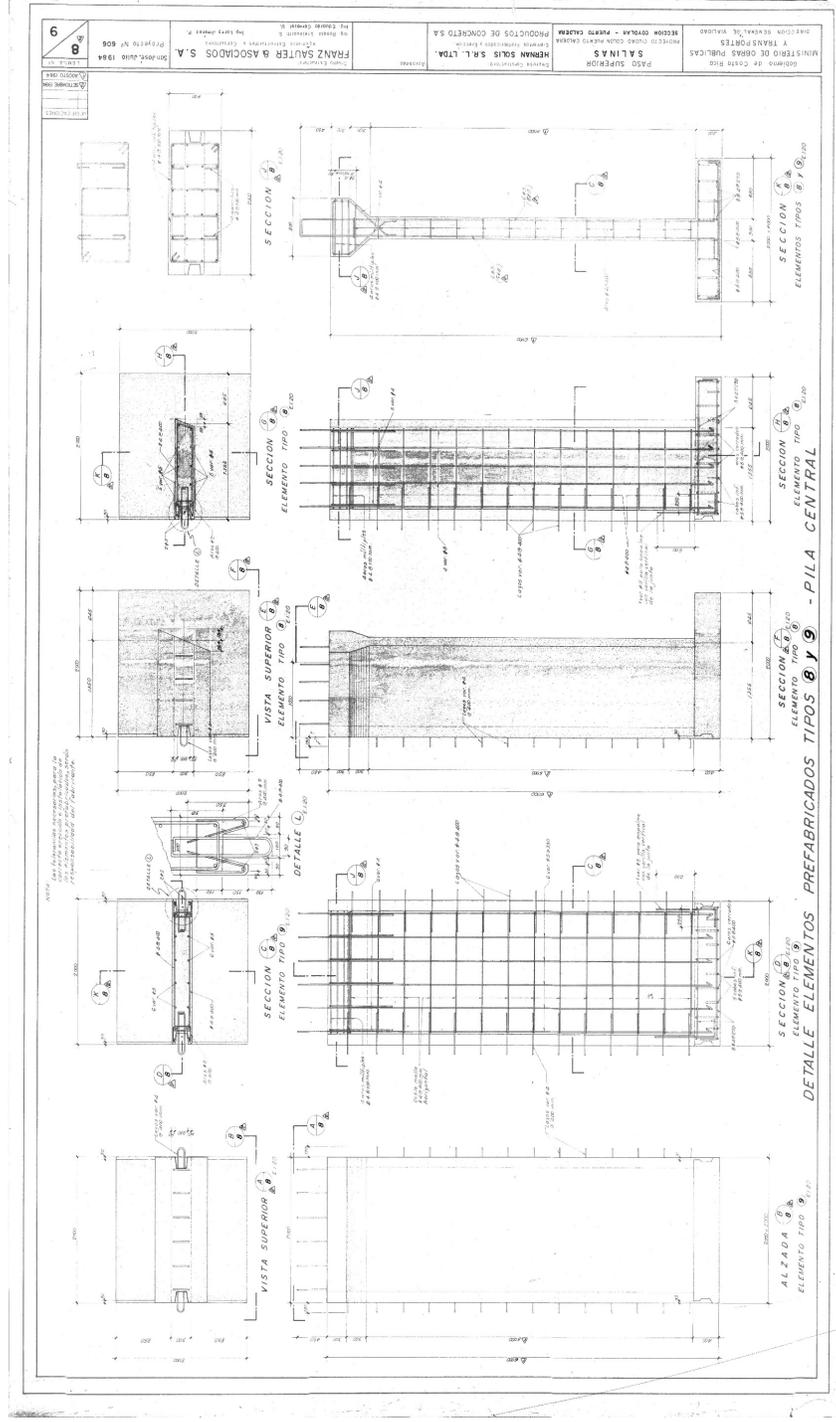
DETALLE DE ELEMENTOS PREFABRICADOS DE PILA CENTRAL

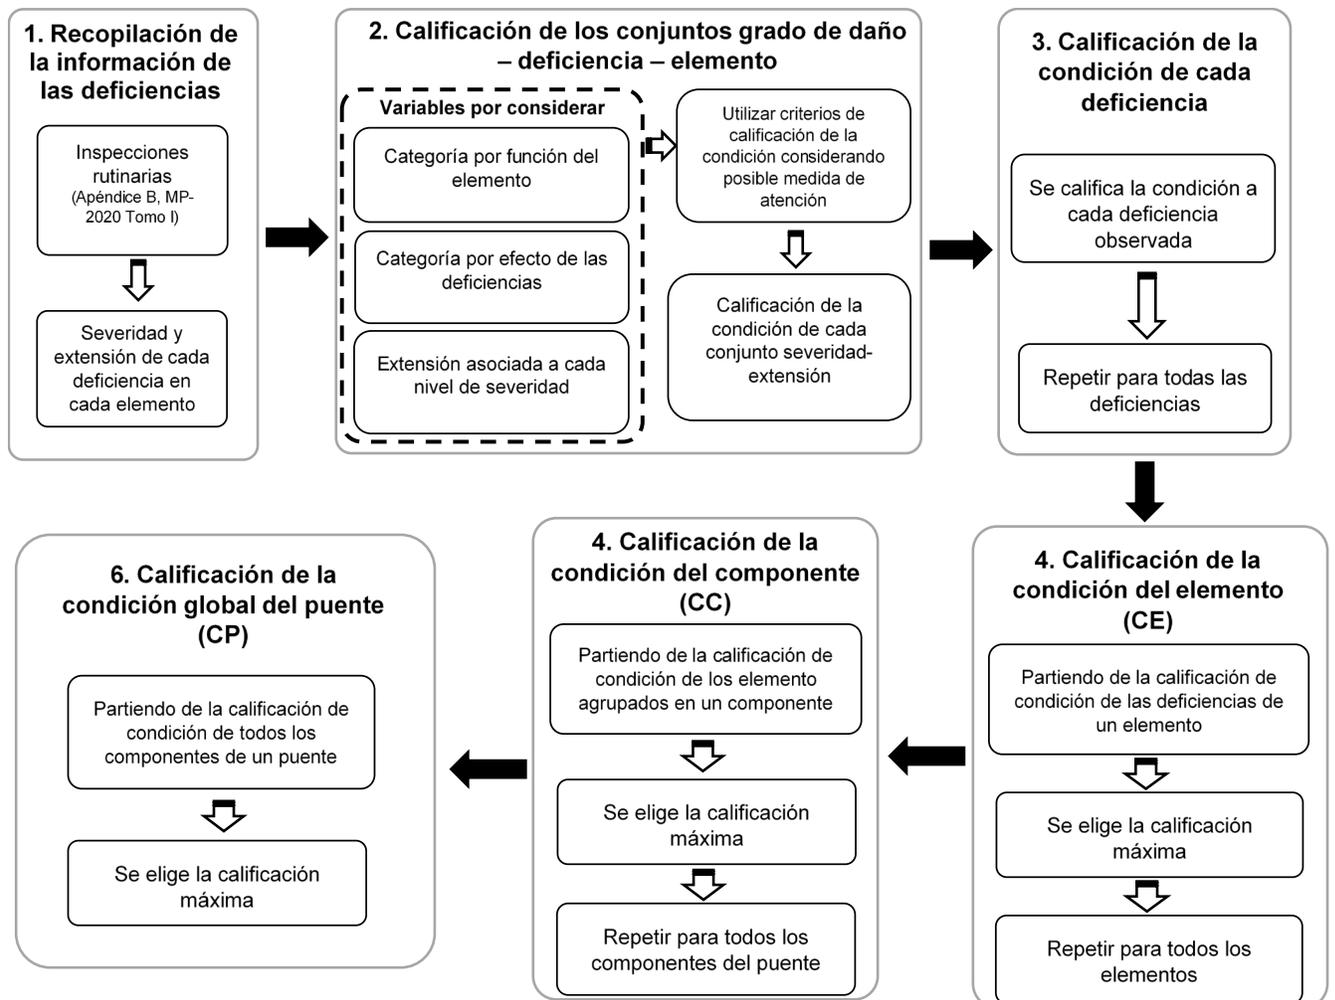
Figura A2-1. Diagrama de flujo de la metodología para calificar la condición de los elementos y componentes del puente y del puente de forma global.

7. Calificación de la condición global del puente (CP): Para obtener la calificación de la condición global del puente, se comparan las calificaciones de condición obtenidas para todos los componentes del puente, y se selecciona la calificación mayor.

En el diagrama de flujo de la Figura A2-1 se esquematiza el proceso para obtener la calificación de la condición de cada elemento del puente (CE) y la calificación de la condición global del puente (CP).
