# Laboratorio Nacional de Materiales y Modelos Estructurales

Informe: EIC-Lanamme-INF-1494-2024 - UIIT

## MONITOREO DEL DESEMPEÑO DE PAVIMENTOS A LARGO PLAZO EN COSTA RICA (DPLP-CR)

### INFORME AVANCE DPLP-CR

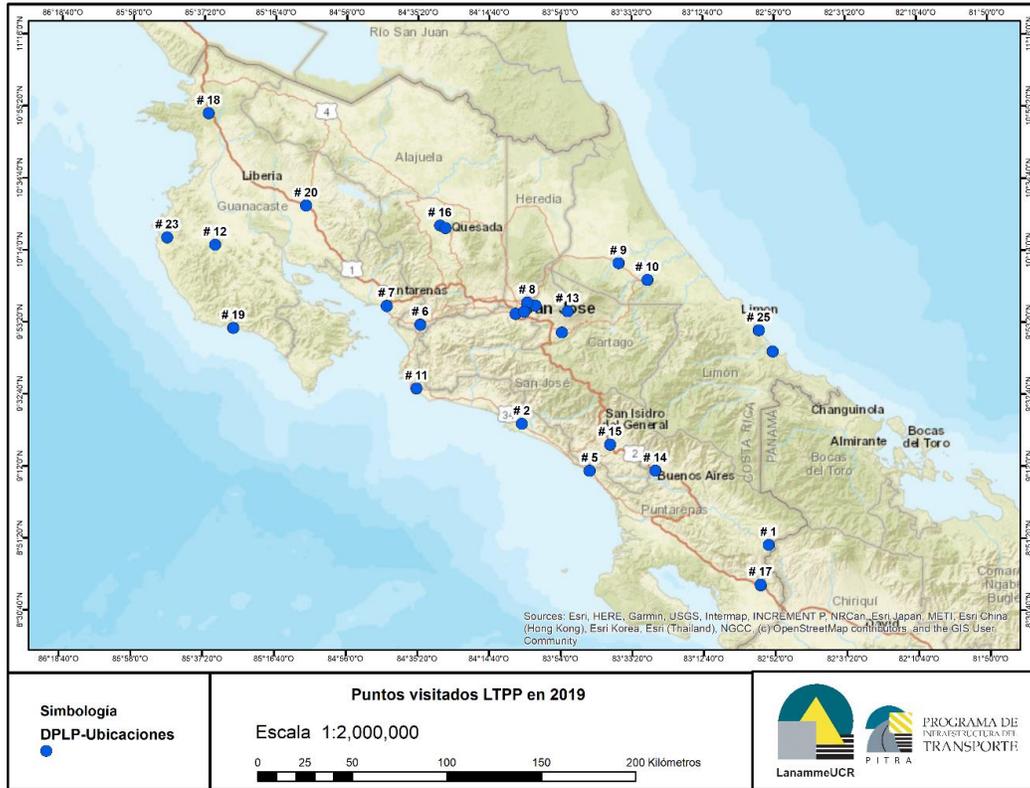
Figura 1 Mapa de Costa Rica con la ubicación de los tramos 1 a 26 del proyecto DPLP-CR

Las secciones propuestas han sido seleccionadas considerando sitios que presentan diversas condiciones climáticas y geológicas, incluyendo latitud, longitud y elevación. Además, se ha tenido en cuenta el volumen y la composición del tráfico, lo que resulta en diferentes cantidades anuales de ESALS (ejes equivalentes de 18,000 lb) que transitan por estas áreas. En la Figura 1 se muestra un mapa general de Costa Rica con la ubicación de los tramos.

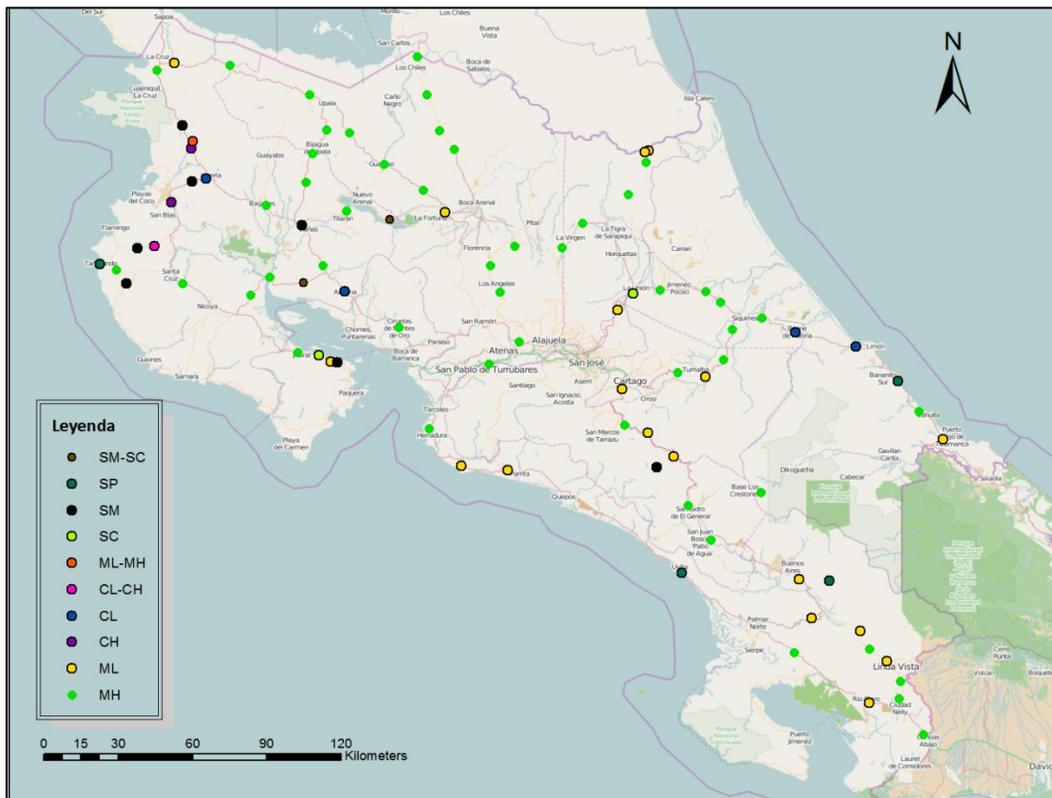
Figura 2. Distribución espacial de los tipos de suelo clasificados según el Sistema Unificado de Clasificación de Suelos

La Figura 2 muestra los 87 suelos que han sido muestreados a la fecha. El Informe LM-PI-UMP-046-R1, de noviembre del 2014 resume la caracterización física de estos materiales.

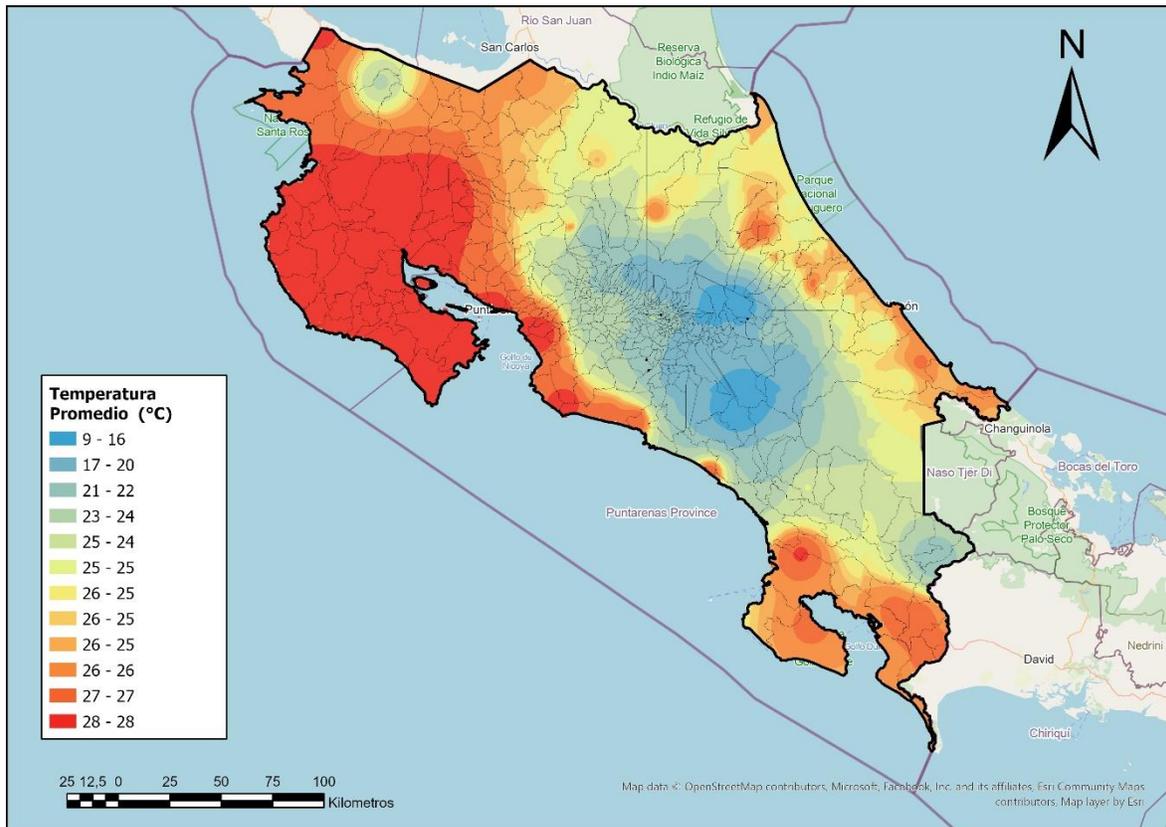
**Figura 3.** Ráster de temperaturas promedio anuales para Costa Rica, con base a datos del IMN

En la siguiente imagen se presenta el ráster generado para las temperaturas promedio a partir de las 86 estaciones del IMN. Esta información ha sido fundamental para crear la base de datos climática del proyecto DPLP-CR, que contiene las temperaturas promedio mensuales, máximas y mínimas para cada mes del año, desglosadas por los 490 distritos de Costa Rica. Es importante mencionar que los indicadores fueron estimados en el centroide geométrico de cada distrito. Esta información, como se mencionó anteriormente, será implementada en el sitio web para el cálculo del factor ambiental y en el portal del proyecto DPLP-CR.

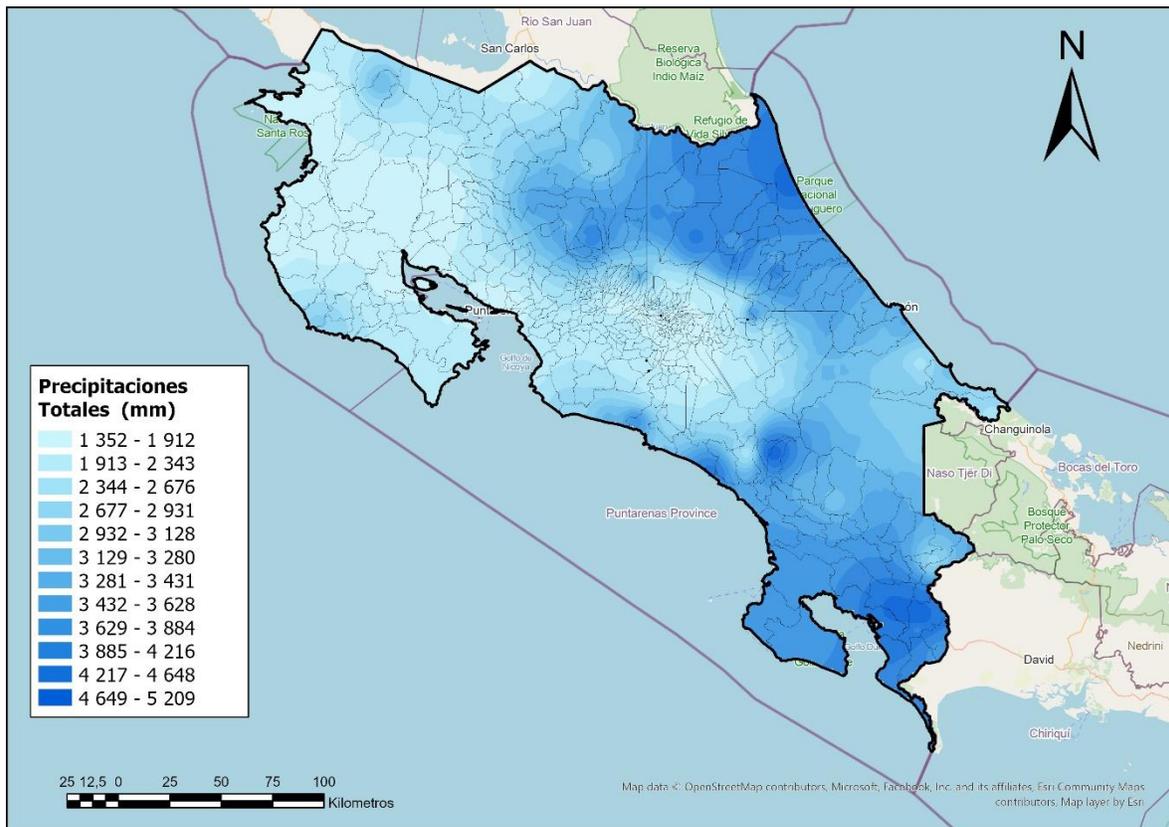
**Figura 4.** Ráster de Precipitaciones promedio anuales para Costa Rica, con base a datos del IMN

Asimismo, se generó un ráster que representa las precipitaciones totales anuales, utilizando los datos de las 86 estaciones climáticas suministradas por el Instituto Meteorológico Nacional (IMN), como se muestra en la **Figura 4**. También se llevó a cabo un análisis mensual de las precipitaciones para cada distrito, el cual será implementado en el sitio web del proyecto DPLP-CR y en el portal para el cálculo del factor ambiental. Es importante destacar que esta base de datos busca ser un recurso valioso para el diseño de pavimentos, ofreciendo una opción adicional para las categorías de bajo y medio volumen (categorías de diseño 3 y 2), que corresponden a menos de 3 millones de Esal para bajo volumen y entre 3 y 25 millones para medio volumen. Los detalles de las estaciones utilizadas en estos análisis se presentan en el Anexo G.

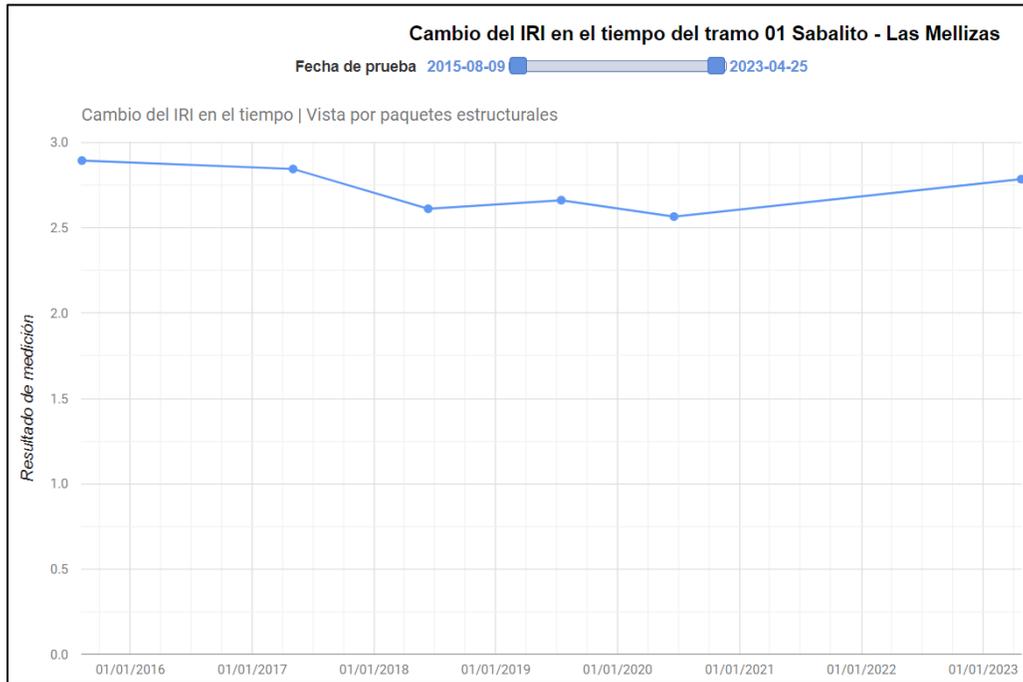
Figura 14. Gráfico de IRI

En cada una de las interfases de estos 3 ensayos se puede seleccionar la opción de graficar, esto despliega una gráfica como las expuestas en la Figura 14 para IRI o Figura 15 para GRIP. En estos casos el programa calcula un promedio de las mediciones del número de GRIP para este ensayo o del IRI promedio para el IRI, considerando los datos en los que el levantamiento presenta una fecha en común. El valor promedio se gráfica respecto al tiempo, permitiendo identificar el comportamiento de las carreteras, respecto a la fricción y la regularidad,

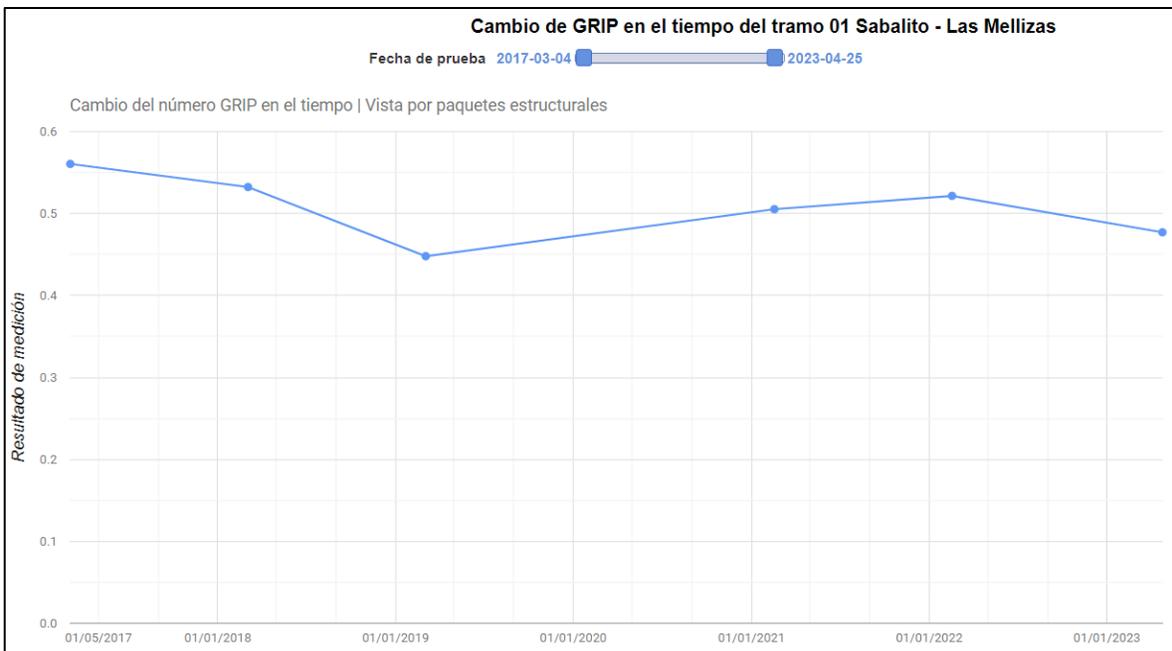
Figura 15. Gráfico de GRIP

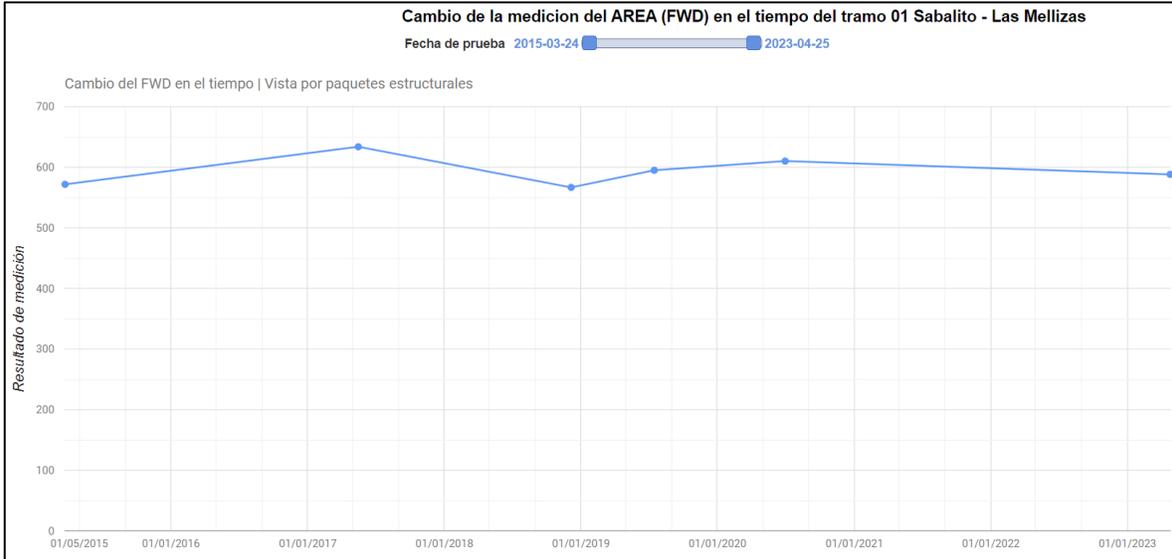
Figura 16. Gráfico de parámetro área de FWD

En la interfase de FWD además del inventario de puntos también se pueden generar 2 tipos de gráficas una a partir del parámetro área como la mostrada en la Figura 16 y la otra para la deflexión máxima y el sensor 9, como en la Figura 17.

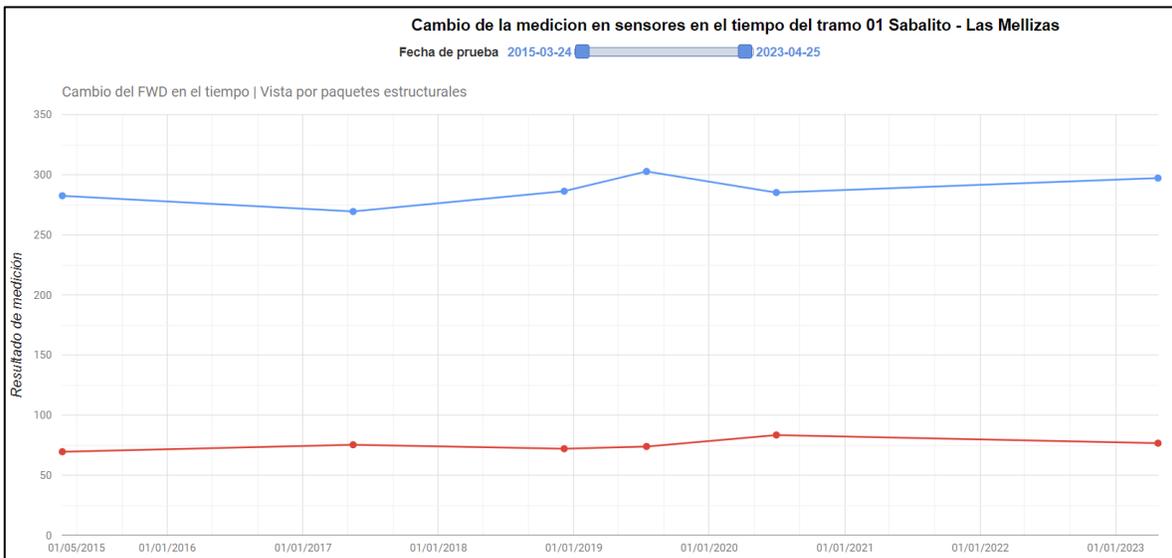
Figura 17. Gráfico de parámetro de deformación máxima de FWD

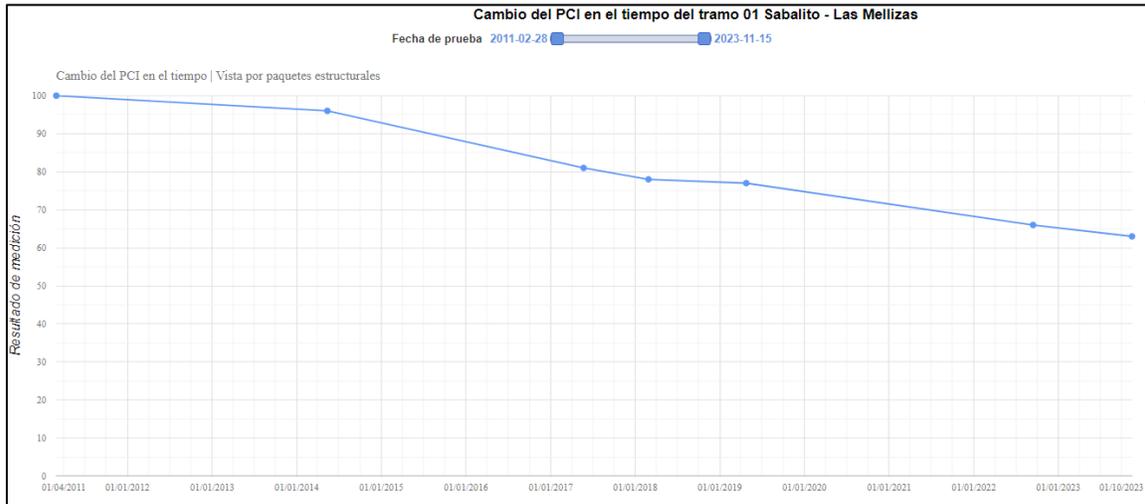
Figura 19. Ejemplo del gráfico de PCI

En la interfase de PCI también puede graficarse los puntos de este parámetro a lo largo del tiempo obteniéndose gráficos como el mostrado en la Figura 19.

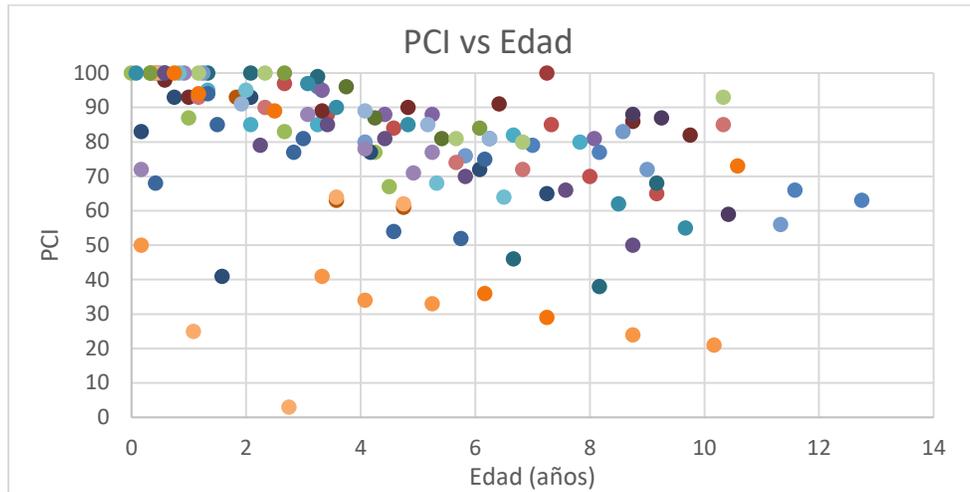
**Figura 21.** Ejemplo de puntos de PCI contra edad del proyecto DPLP-CR

En la Figura 21 se puede apreciar el comportamiento de todos los puntos expuestos en la Tabla 11.

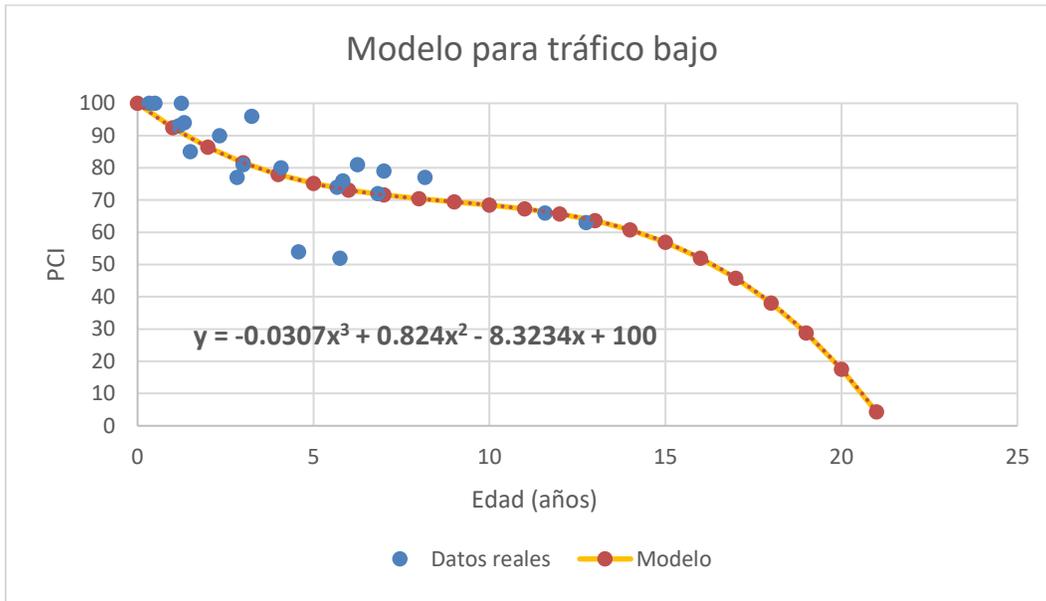
Figura 22. Curva de deterioro de prueba para los tramos con TPDA bajo (<5000)

El análisis de las curvas de deterioro para los diferentes niveles de TPDA revela patrones de comportamiento específicos que caracterizan a los pavimentos. Para TPDA bajo (2591), los indicadores de D0 (deflexión máxima medida con el *Falling Weight Deflectometer*) y el área del cuenco de deflexiones muestran clasificaciones de "buenas" y "muy buenas", lo que sugiere un bajo riesgo de deterioro y una adecuada capacidad de soporte para el tráfico actual.

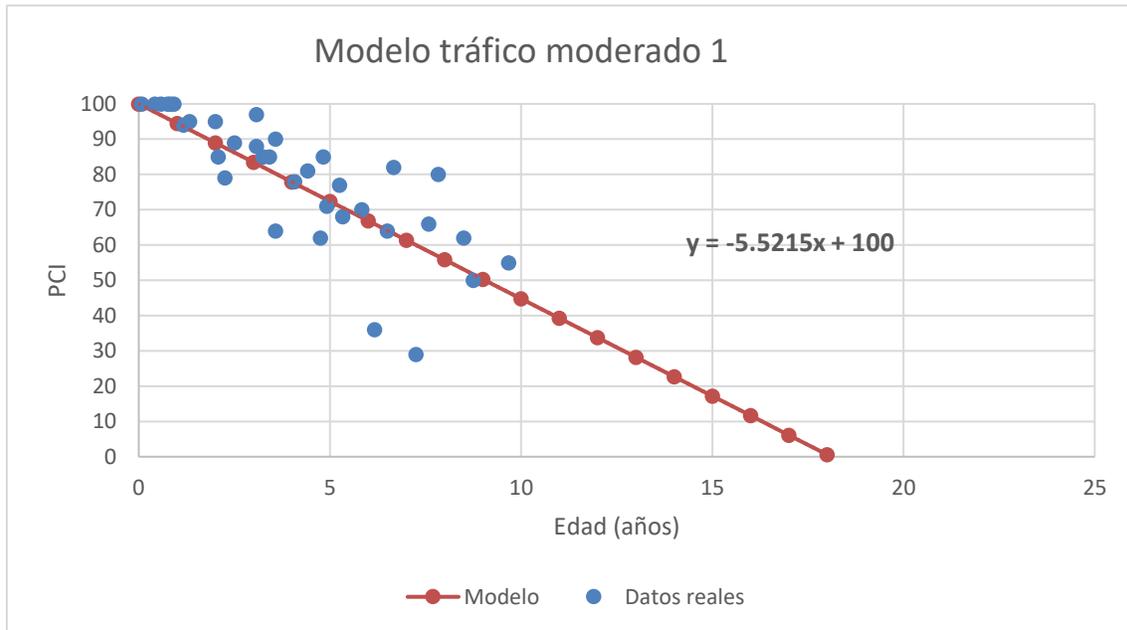
Figura 23. Curva de deterioro 1 de prueba para los tramos con TPDA moderado (5000-15000)

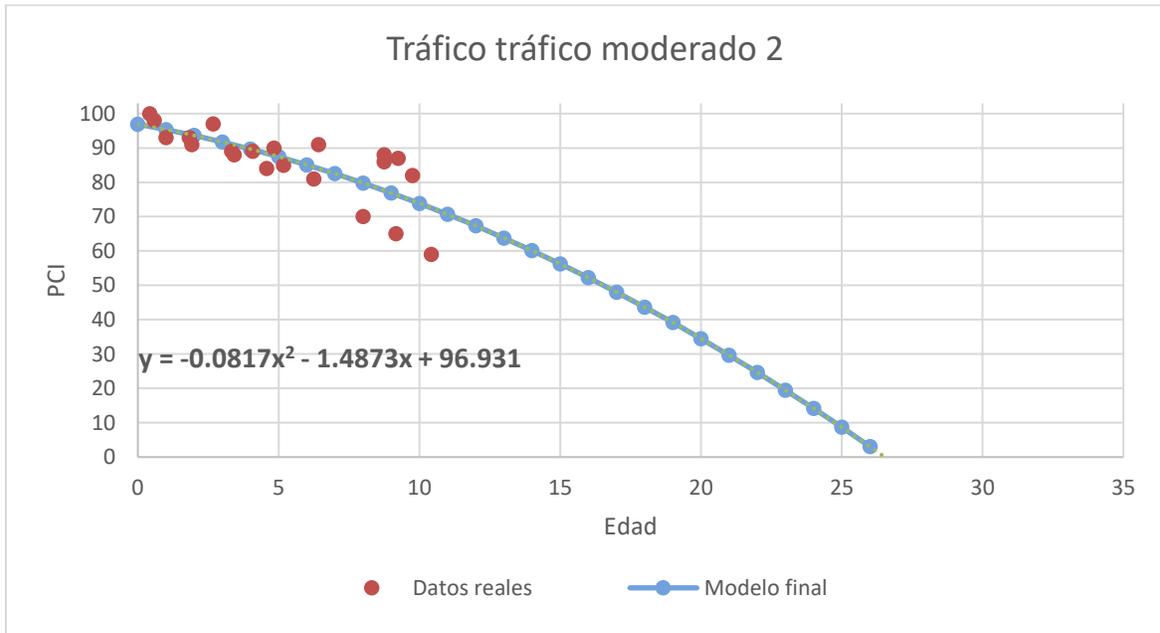
Figura 24. Curva de deterioro 2 de prueba para los tramos con TPDA moderado (5000-15000)

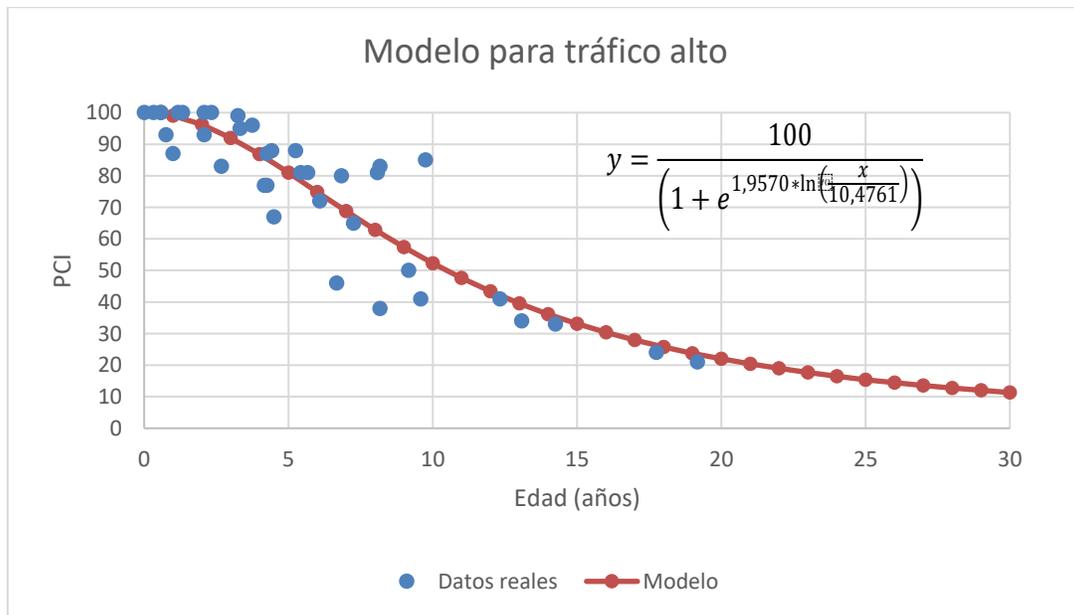
Figura 25. Curva de deterioro de prueba para los tramos con TPDA alto (15000-40000)

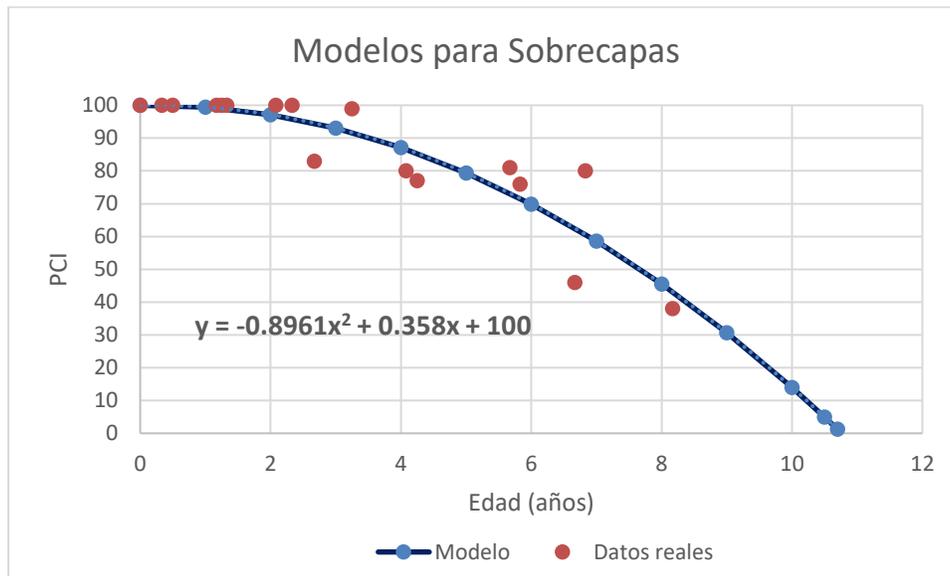
**Figura 26.** Curva de deterioro de prueba para sobrecapas

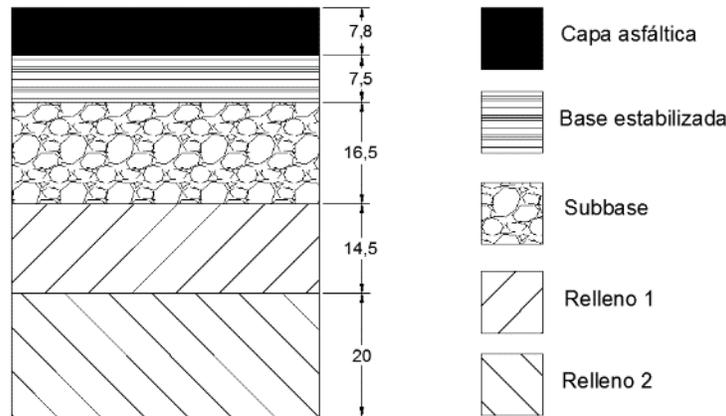
**Figura 28.** Espesor del pavimento realizado el 03 de julio del 2013 para el Tramo 1 (cotas en cm)

En este tramo se han realizado dos cielos abiertos, el día 03 de julio del 2013 y el día 03 de noviembre del 2014, de los cuales se extrajo material de las capas constituyentes del pavimento, a dicho tramo se le ha realizado distintas evaluaciones del deterioro del pavimento en el año 2014, 2017, 2018, 2019, 2022 y 2023. Por otra parte, se le realizó ensayo de regularidad en el año 2012, 2015, 2017, 2018, 2019, 2020 y 2023. Los ensayos

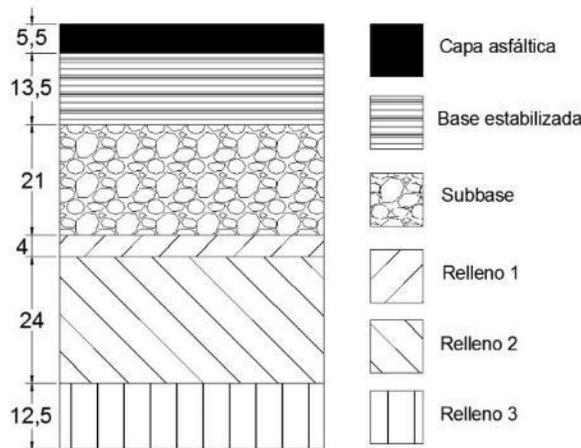
**Figura 29.** Espesor del pavimento realizado el 03 de noviembre del 2014 para el Tramo 1 (cotas en cm)

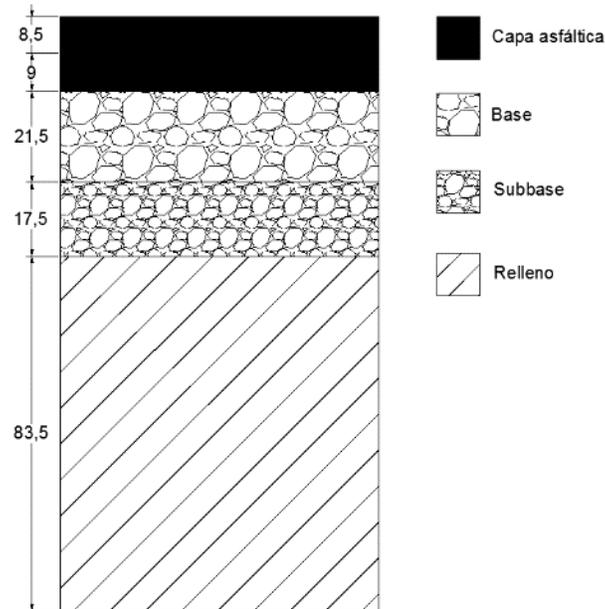
**Figura 31.** Espesor del pavimento realizado el 04 de julio del 2013 para el Tramo 2 (cotas en cm)

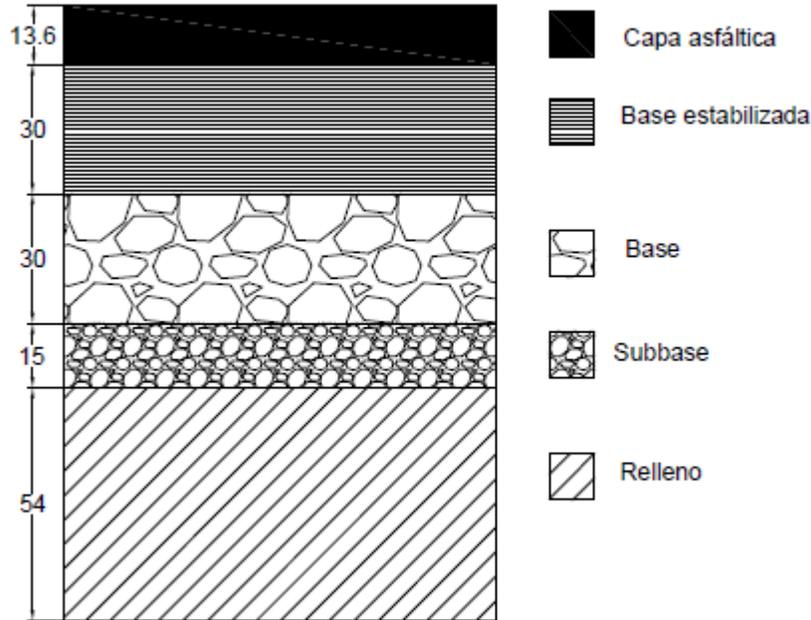
**Figura 32.** Espesor del pavimento realizado el 22 de setiembre del 2014 para el Tramo 2 (cotas en cm)

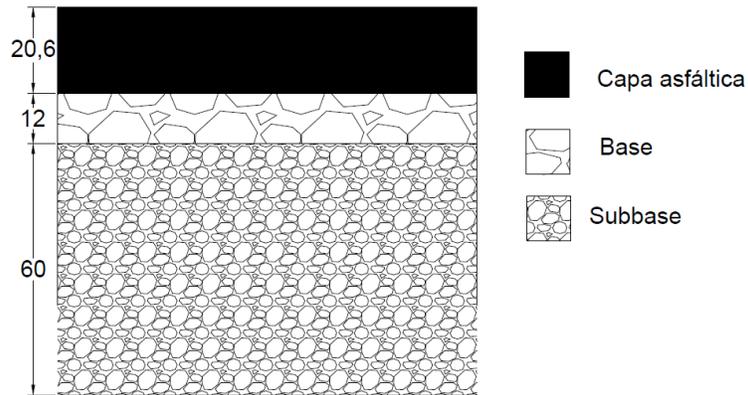
**Figura 34.** Espesores del pavimento realizado el 11 de julio del 2013 para el Tramo 3 (cotas en cm)

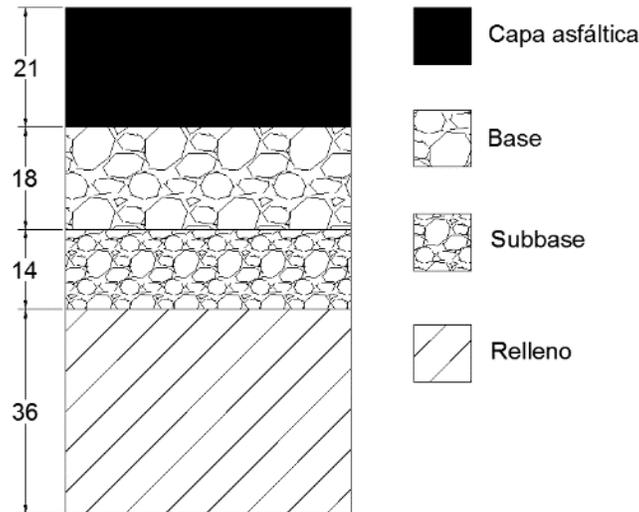
**Figura 35.** Espesores del pavimento realizado el 02 de octubre del 2014 para el Tramo 3 (cotas en cm)

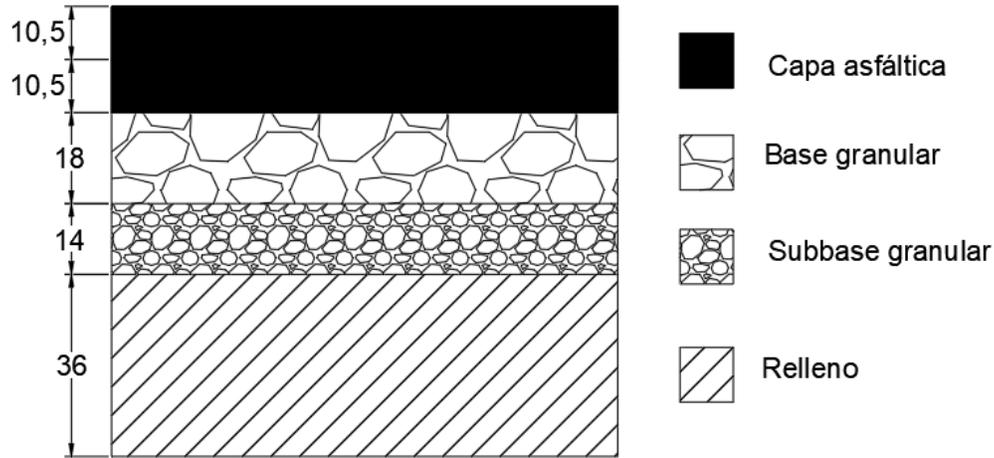
**Figura 36.** Espesores del pavimento realizado el 01 de enero del 2020 para el Tramo 3 (cotas en cm)

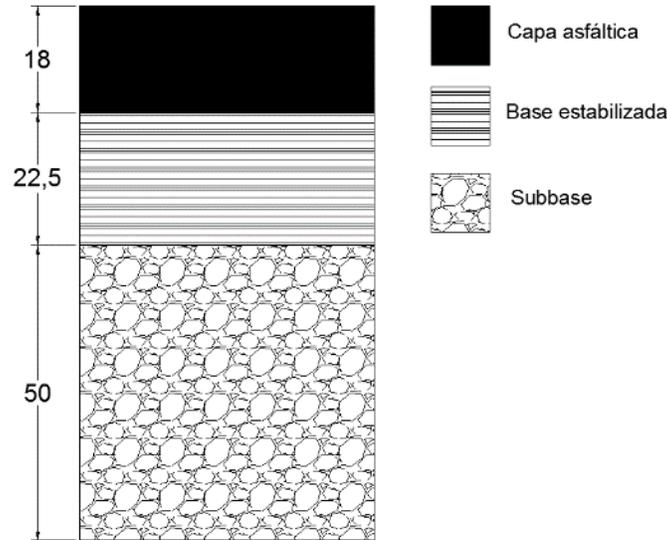
**Figura 38.** Espesores del pavimento realizado el 12 de julio del 2013 para el Tramo 4 (cotas en cm)

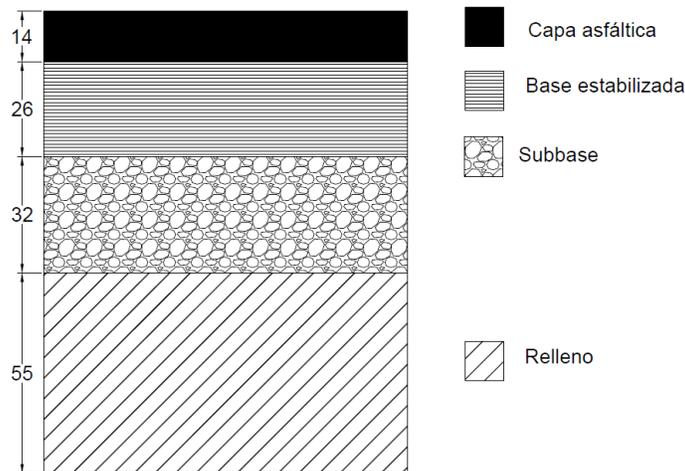
**Figura 39.** Espesores del pavimento realizado el 11 de noviembre del 2014 para el Tramo 4 (cotas en cm)

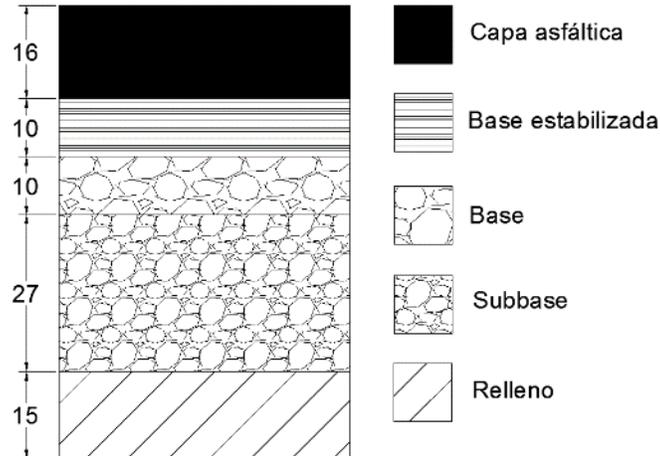
**Figura 41.** Espesores del pavimento realizado el 16 de julio del 2013 para el Tramo 5 (cotas en cm)

En este tramo se han realizado dos cielos abiertos, el día 16 de julio del 2013 y el día 07 de octubre del 2014, de los cuales se extrajo material de las capas constituyentes del pavimento a dicho tramo se le ha realizado distintas evaluaciones del deterioro del pavimento en el año 2017, 2018, 2019, 2022 y 2023. Por otra parte, se le realizó ensayo de regularidad en el año 2004, 2006, 2008, 2009, 2010, 2012, 2017, 2019, 2020, 2022 y 2023. Los ensayos de deflectometría se realizaron en los años 2017, 2018, 2019, 2020 y 2023.

Finalmente, en el tramo se realizó el ensayo de GRIP en los años 2017, 2019, 2020, 2022 y 2023. A continuación, se presentan los paquetes estructurales que se han construido en el tramo 5:

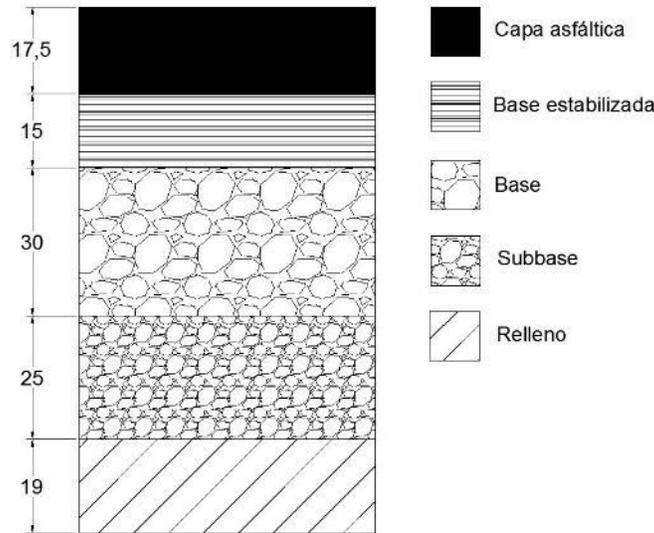
**Figura 42.** Espesores del pavimento realizado el 07 de octubre de 2014 para el Tramo 5 (cotas en cm)

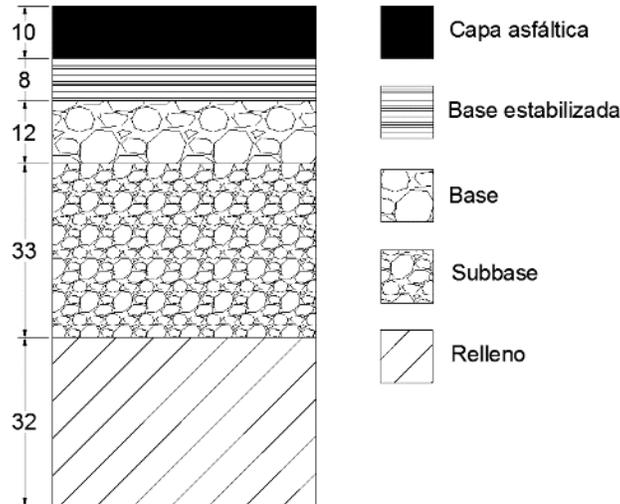
Figura 44. Espesores del pavimento realizado el 17 de julio del 2013 para el Tramo 6 (cotas en cm)

En este tramo se han realizado tres cielos abiertos, el día 17 de julio del 2013, el día 16 de octubre del 2014 y el día 28 de octubre del 2014, de los cuales se extrajo material de las capas constituyentes del pavimento a dicho tramo se le ha realizado distintas evaluaciones del deterioro del pavimento en el año 2014, 2017, 2018, 2019, 2022 y 2024. Por otra parte, se le realizó ensayo de regularidad en el año 2004, 2006, 2008, 2010, 2012, 2015, 2017, 2018, 2019, 2020, 2022 y 2023. Los ensayos de deflectometría se realizaron en los años

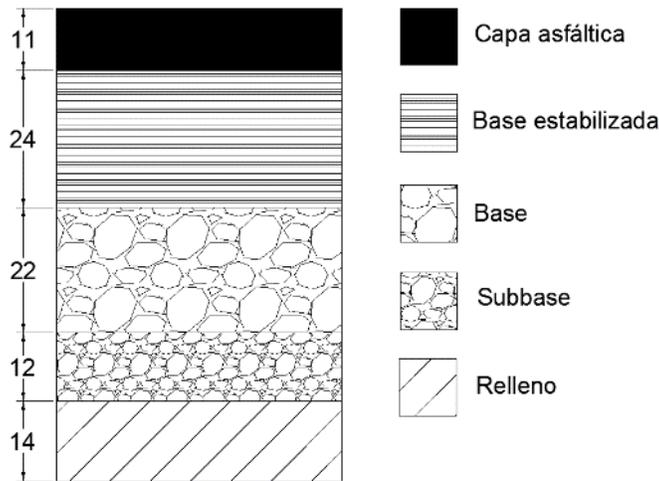
Figura 45. Espesores del pavimento realizado el 16 de octubre del 2014 para el Tramo 6 (cotas en cm)

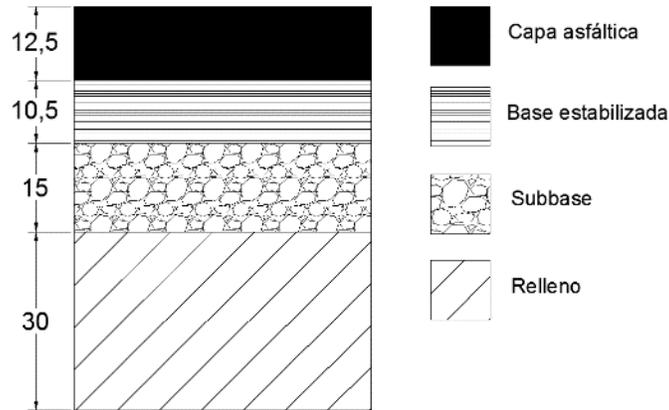
Figura 47. Espesores del pavimento realizado el 18 de julio del 2013 para el Tramo 7 (cotas en cm)

En este proyecto se han realizado dos cielos abiertos, el día 18 de julio del 2013 y el día 14 de octubre del 2014, de los cuales se extrajo material de las capas constituyentes del pavimento, a dicho tramo se le ha realizado distintas evaluaciones del deterioro del pavimento en el año 2014, 2015, 2017, 2018, 2020, 2022 y 2023. Por otra parte, se le realizó ensayo de regularidad en el año 2004, 2006, 2008, 2010, 2012, 2015, 2017, 2018, 2019, 2020, 2022 y 2023. Los ensayos de deflectometría se realizaron en los años 2015, 2017,

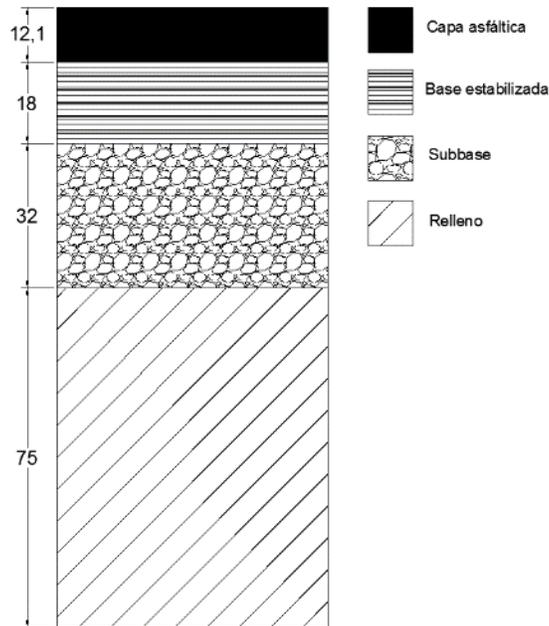
Figura 48. Espesores del pavimento realizado el 14 de octubre del 2014 para el Tramo 7 (cotas en cm)

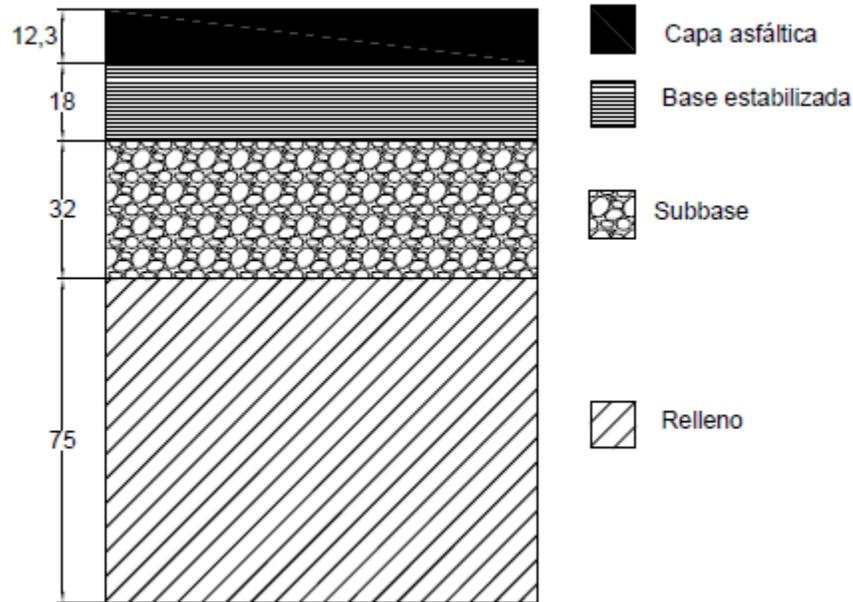
**Figura 49.** Espesores de pavimento realizado el 29 de julio de 2019 para el Tramo 7 (cotas en cm)

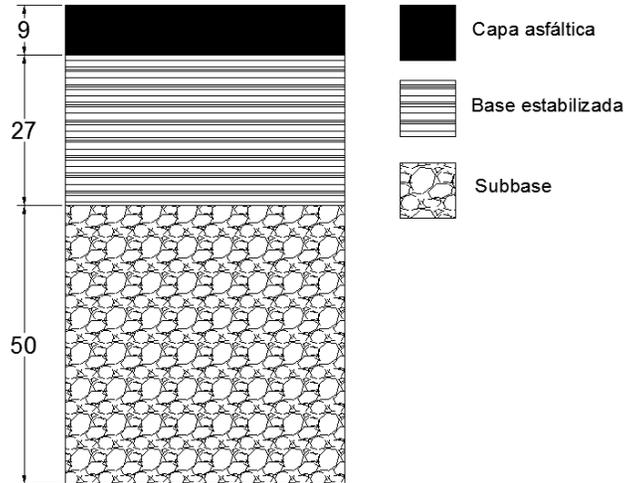
**Figura 51.** Espesores del pavimento realizado el 01 de agosto del 2013 para el Tramo 8 (cotas en cm)

En este tramo se ha realizado un cielo abierto el día 01 de agosto del 2013, del cual se extrajo material de las capas constituyentes del pavimento, a dicho tramo se le ha realizado distintas evaluaciones del deterioro del pavimento en el año 2014, 2015, 2017, 2018, 2020, 2022 y 2023. Por otra parte, se le realizó ensayo de regularidad en el año 2008, 2010, 2012, 2015, 2017, 2018, 2019, 2020, 2022 y 2023. Los ensayos de deflectometría se realizaron en los años 2015, 2017, 2018, 2019, 2020, 2022 y 2023. Finalmente, en el tramo se realizó

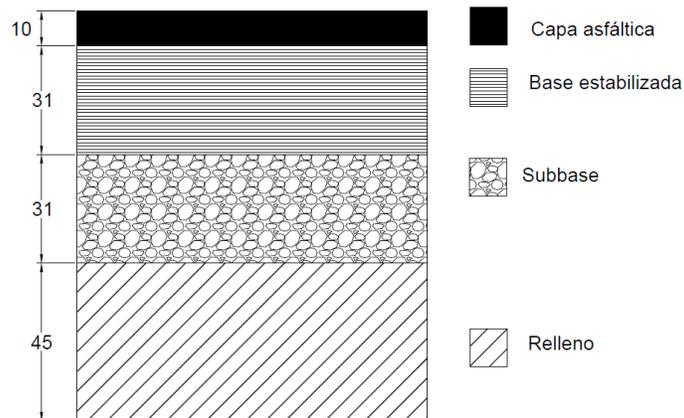
**Figura 52.** Espesores del pavimento realizado el 11 de noviembre del 2014 para el Tramo 8 (cotas en cm)

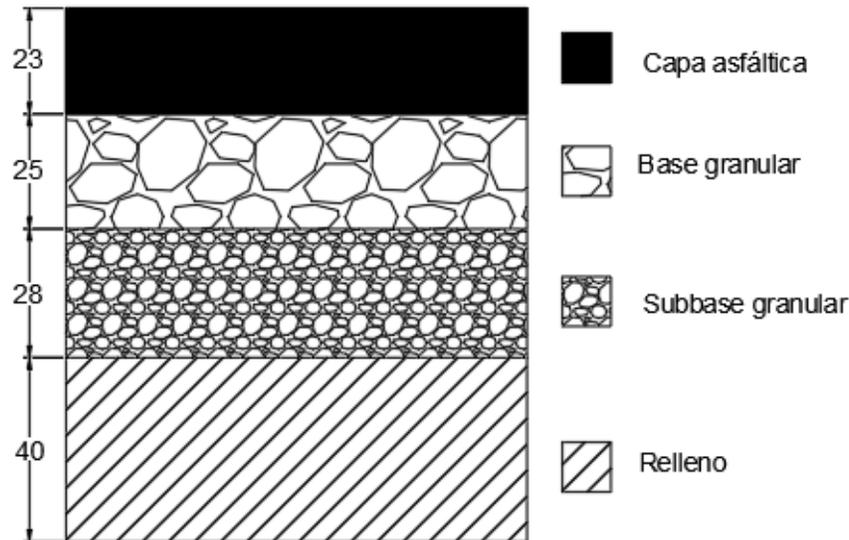
**Figura 54.** Espesores del pavimento realizado el 29 de julio del 2013 para el Tramo 9 (cotas en cm)

En este tramo se ha realizado un cielo abierto el día 29 de julio del 2013, del cual se extrajo material de las capas constituyentes del pavimento, a dicho tramo se le ha realizado distintas evaluaciones del deterioro del pavimento en el año 2017, 2018 y 2019. Por otra parte, se le realizó ensayo de regularidad en el año 2004, 2006, 2008, 2010, 2012, 2017, 2018, 2019 y 2020. Los ensayos de deflectometría se realizaron en los años 2015, 2017, 2018 y 2019. Finalmente, en el tramo se realizó el ensayo de GRIP en los años 2015, 2017,

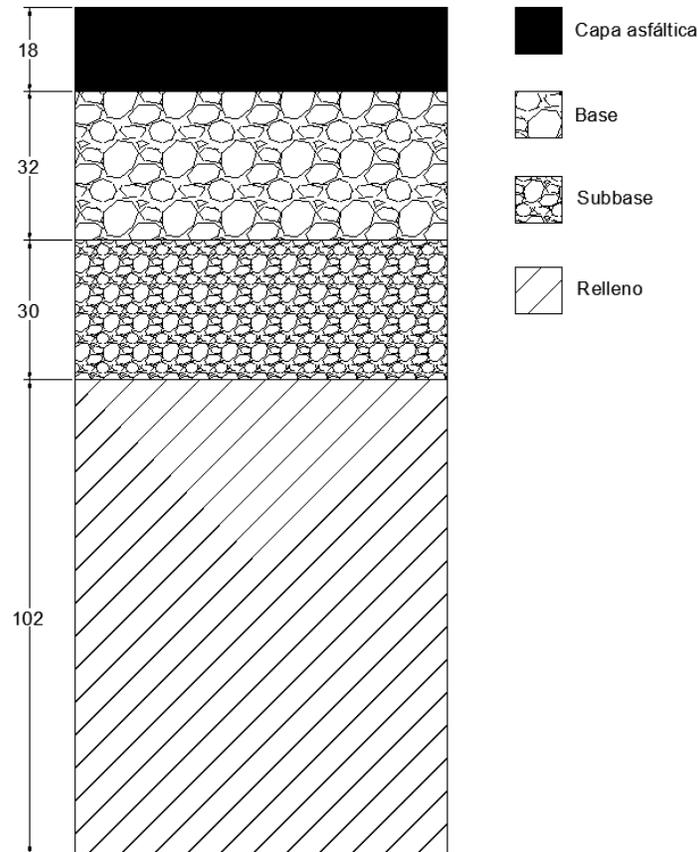
**Figura 56.** Espesores del pavimento realizado el 30 de julio del 2013 para el Tramo 10 (cotas en cm)

En este tramo se ha realizado un cielo abierto el día 30 de julio del 2013, del cual se extrajo material de las capas constituyentes del pavimento, a dicho tramo se le ha realizado distintas evaluaciones del deterioro del pavimento en el año 2017, 2018 y 2019. Por otra parte, se le realizó ensayo de regularidad en el año 2004, 2006, 2008, 2010, 2012, 2015, 2017, 2018, 2019 y 2020. Los ensayos de deflectometría se realizaron en los años 2015, 2017, 2018 y 2019. Finalmente, en el tramo se realizó el ensayo de GRIP en los años 2015,

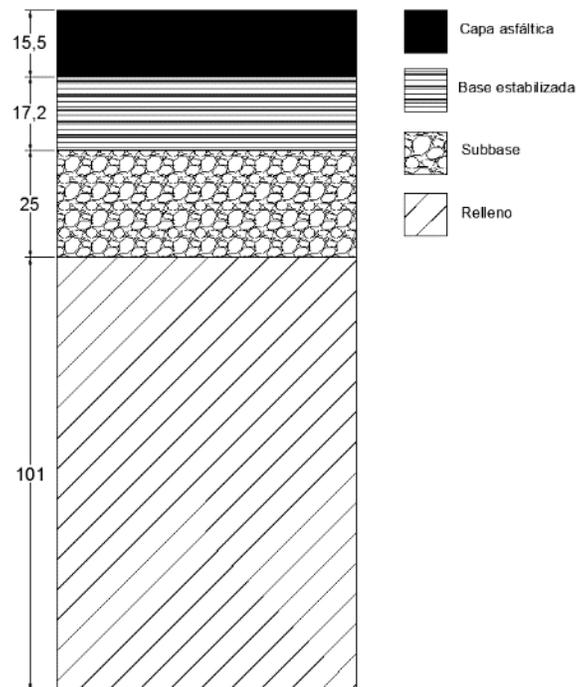
**Figura 58.** Espesores del pavimento realizado el 08 de agosto del 2013 para el Tramo 11 (cotas en cm)

En este tramo se ha realizado un cielo abierto el día 08 de agosto del 2013, del cual se extrajo material de las capas constituyentes del pavimento, a dicho tramo se le ha realizado distintas evaluaciones del deterioro del pavimento en el año 2014, 2017, 2018, 2019, 2022 y 2024. Por otra parte, se le realizó ensayo de regularidad en el año 2004, 2006, 2008, 2010, 2012, 2015, 2017, 2018, 2019, 2020, 2022 y 2023. Los ensayos de deflectometría se realizaron en los años 2015, 2017, 2018, 2019, 2020 y 2023. Finalmente, en el tramo se

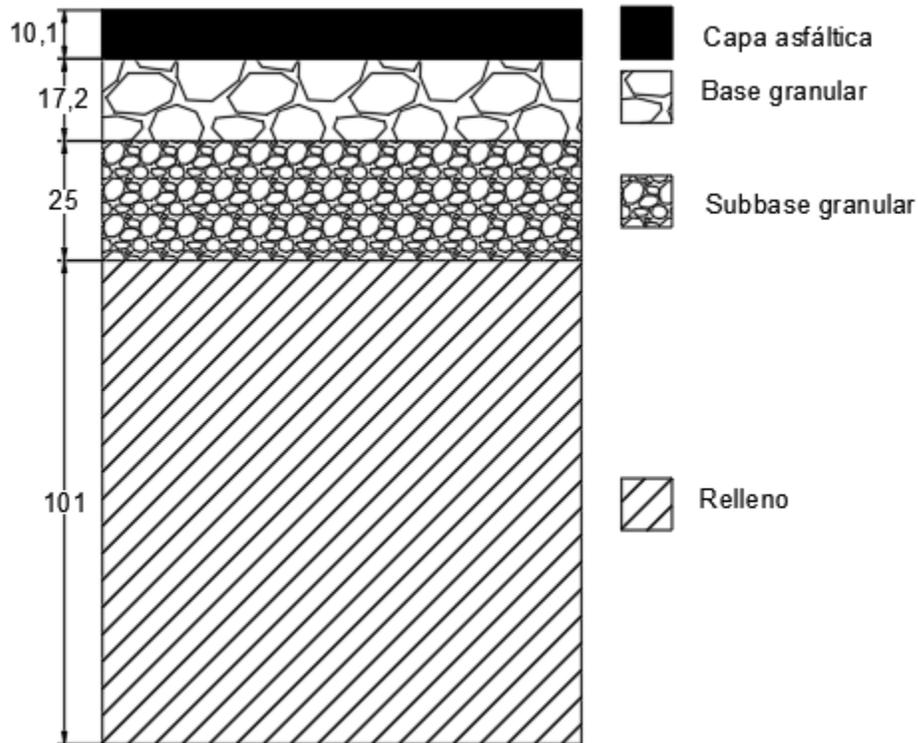
**Figura 59.** Espesores de pavimento realizado el 15 de julio de 2019 para el Tramo 11 (cotas en cm)

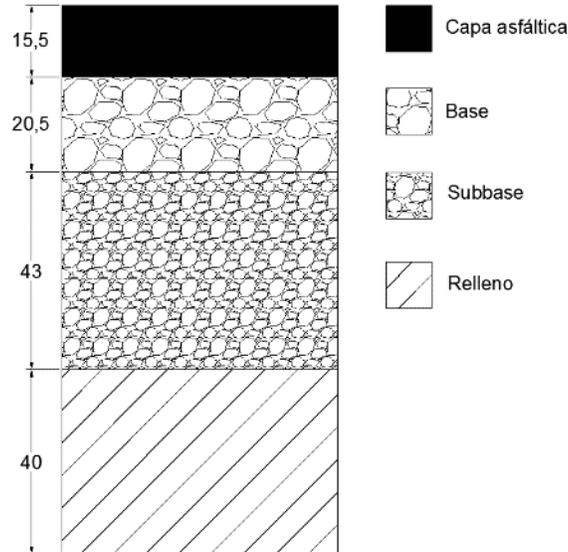
**Figura 61.** Espesores del pavimento realizado el 08 de agosto del 2013 para el Tramo 12 (cotas en cm)

En este tramo se ha realizado un cielo abierto el día 08 de agosto del 2013 y el 17 de noviembre del 2014, del cual se extrajo material de las capas constituyentes del pavimento, a dicho tramo se le ha realizado distintas evaluaciones del deterioro del pavimento en el año 2014, 2015, 2019, 2020, 2022 y 2023. Por otra parte, se le realizó ensayo de regularidad en el año 2004, 2006, 2008, 2010, 2012, 2015, 2017, 2018, 2019, 2020, 2022 y 2023. Los ensayos de deflectometría se realizaron en los años 2015, 2017, 2018, 2019, 2020 y 2023. Finalmente, en el tramo se realizó el ensayo de GRIP en los años 2015, 2017,
