# Laboratorio Nacional de Materiales y Modelos Estructurales

Informe: EIC-Lanamme-INF-1494-2024 - UIIT

## MONITOREO DEL DESEMPEÑO DE PAVIMENTOS A LARGO PLAZO EN COSTA RICA (DPLP-CR)

### INFORME AVANCE DPLP-CR

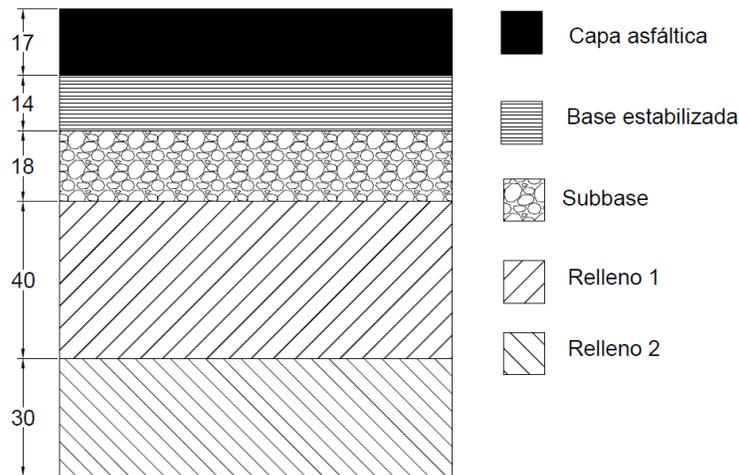
**Figura 62.** Espesores del pavimento realizado el 17 de noviembre del 2014 para el Tramo 12 (cotas en cm)

En este tramo se ha realizado un cielo abierto el día 08 de agosto del 2013 y el 17 de noviembre del 2014, del cual se extrajo material de las capas constituyentes del pavimento, a dicho tramo se le ha realizado distintas evaluaciones del deterioro del pavimento en el año 2014, 2015, 2019, 2020, 2022 y 2023. Por otra parte, se le realizó ensayo de regularidad en el año 2004, 2006, 2008, 2010, 2012, 2015, 2017, 2018, 2019, 2020, 2022 y 2023. Los ensayos de deflectometría se realizaron en los años 2015, 2017, 2018, 2019, 2020 y 2023. Finalmente, en el tramo se realizó el ensayo de GRIP en los años 2015, 2017,

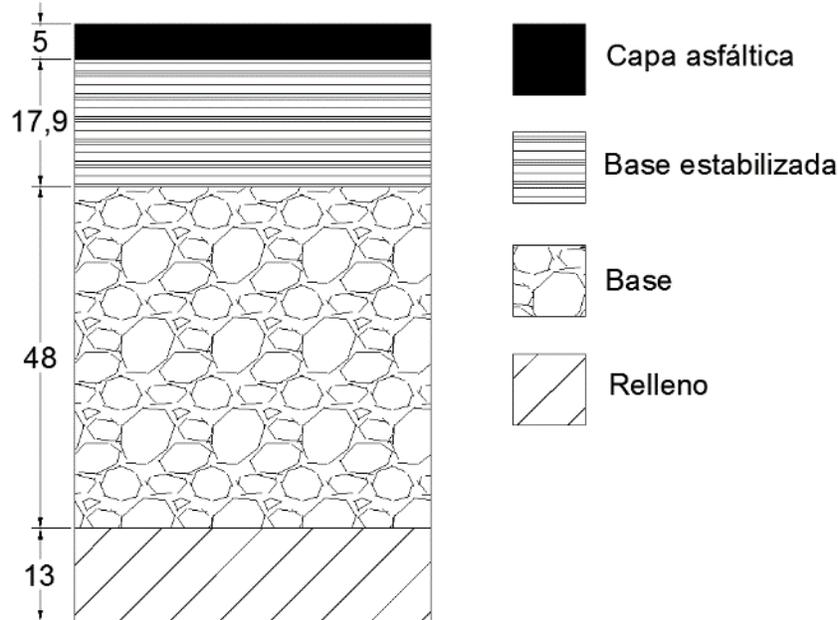
**Figura 64.** Espesores del pavimento realizado el 01 de octubre del 2014 para el Tramo 13 (cotas en cm)

En este tramo se han realizado dos cielos abiertos, el día 16 de agosto del 2013 y el día 01 de octubre del 2014, de los cuales se extrajo material de las capas constituyentes del pavimento, a dicho tramo se le ha realizado distintas evaluaciones del deterioro del pavimento en el año 2014, 2015, 2017, 2018, 2019, 2022 y 2023. Por otra parte, se le realizó ensayo de regularidad en el año 2004, 2006, 2008, 2010, 2012, 2015, 2017, 2018, 2019, 2020, 2022 y 2023. Los ensayos de deflectometría se realizaron en los años 2015, 2017,

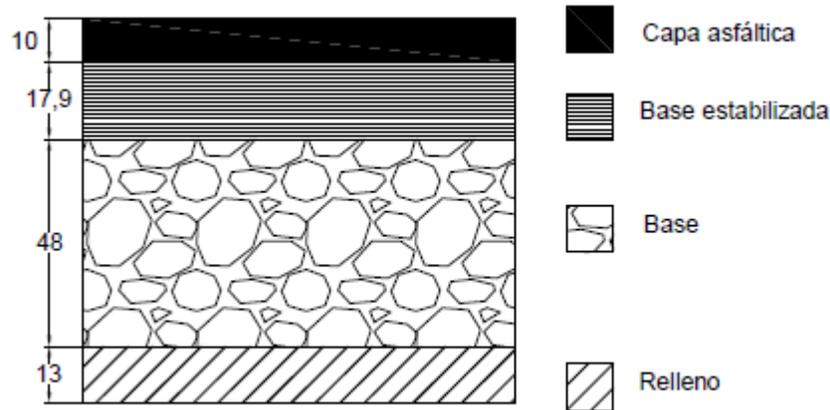
**Figura 65.** Espesores de pavimento realizado el 24 de junio de 2019 para el Tramo 13 (cotas en cm)

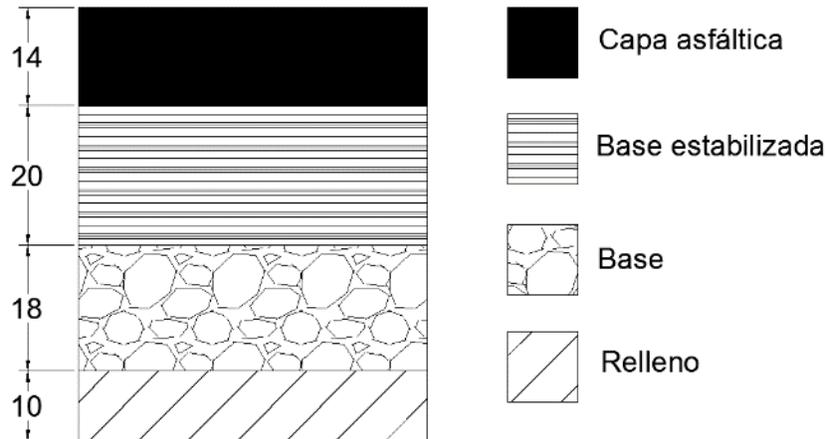
**Figura 67.** Espesores del pavimento realizado el 28 de agosto del 2013 para el Tramo 14 (cotas en cm)

En este tramo se han realizado dos cielos abiertos, el día 28 de agosto del 2013 y el día 04 de junio del 2014, de los cuales se extrajo material de las capas constituyentes del pavimento, a dicho tramo se le ha realizado distintas evaluaciones del deterioro del pavimento en el año 2014, 2017, 2018, 2019, 2022 y 2023. Por otra parte, se le realizó ensayo de regularidad en el año 2004, 2006, 2008, 2010, 2012, 2015, 2017, 2018, 2019, 2020, 2022 y 2023. Los ensayos de deflectometría se realizaron en los años 2015, 2017,

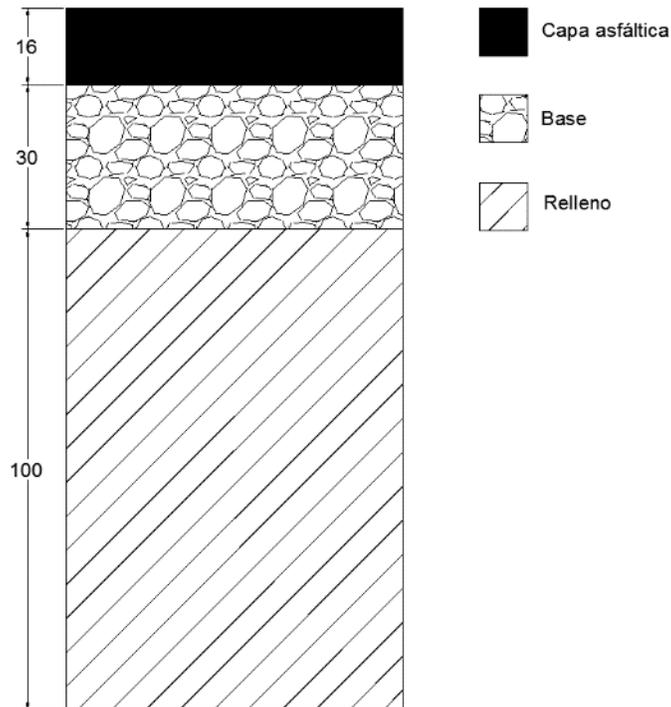
**Figura 68.** Espesores del pavimento realizado el 04 de junio del 2014 para el Tramo 14 (cotas en cm)

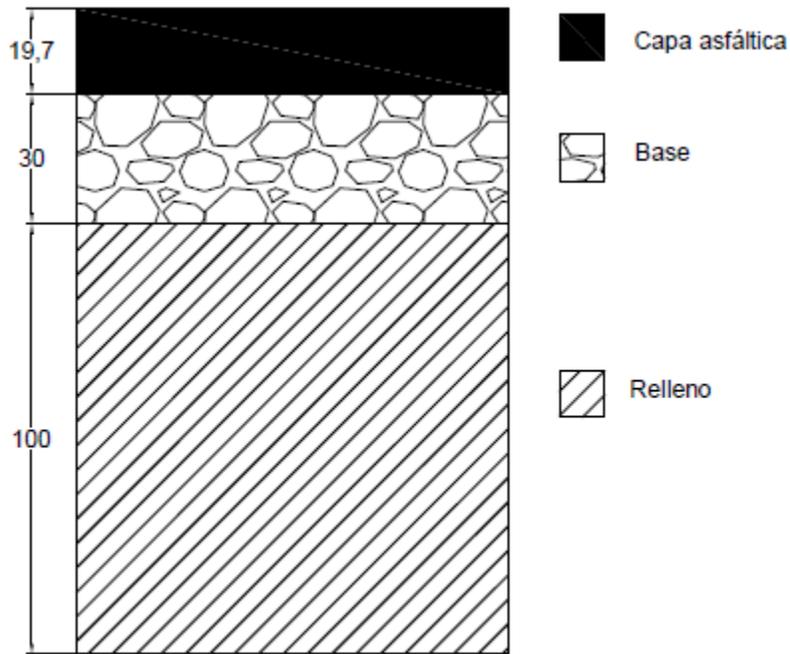
14. Buenos Aires - Cajón

**Figura 69.** Espesores de pavimento realizado el 15 de julio de 2019 para el Tramo 14 (cotas en cm)

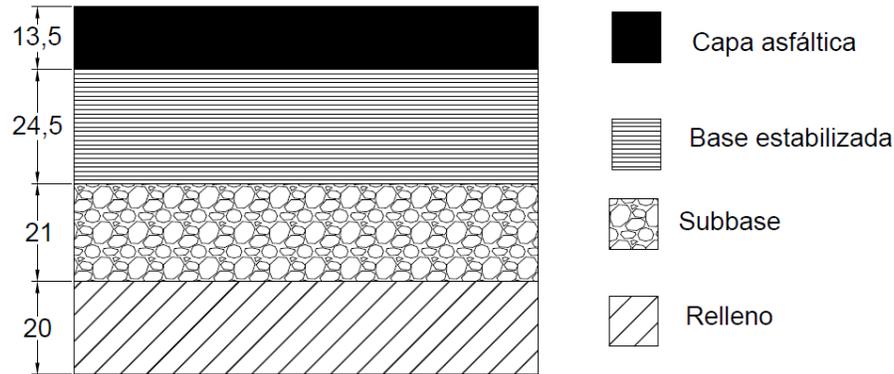
**Figura 71.** Espesores del pavimento realizado el 17 de noviembre del 2014 para el Tramo 15 (cotas en cm)

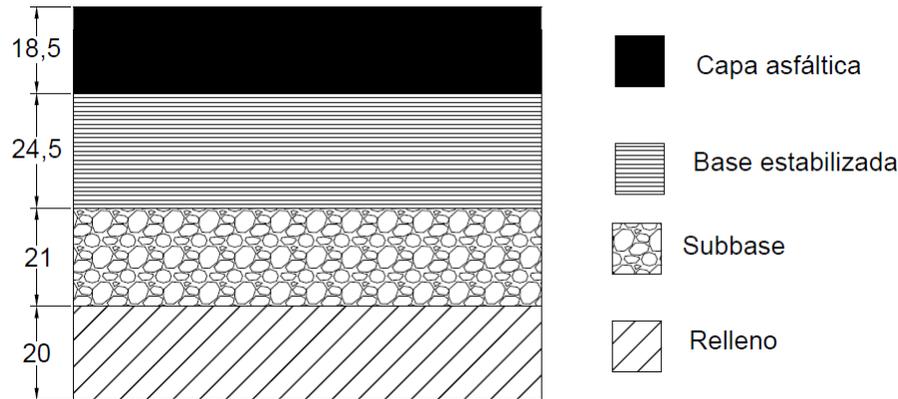
**Figura 72.** Espesores de pavimento realizado el 15 de julio de 2019 para el Tramo 15 (cotas en cm)

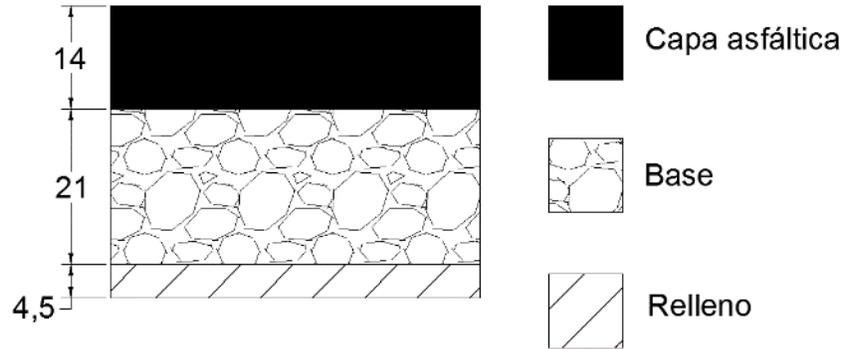
**Figura 74.** Espesores del pavimento realizado el 28 de agosto del 2013 para el Tramo 16 (cotas en cm)

En este tramo se ha realizado un cielo abierto en agosto del 2013, del cual se extrajo material de las capas constituyentes del pavimento, a dicho tramo se le ha realizado distintas evaluaciones del deterioro del pavimento en el año 2014, 2018, 2019, 2022 y 2023. Por otra parte, se le realizó ensayo de regularidad en el año 2006, 2008, 2010, 2012, 2015, 2017, 2018, 2019, 2020, 2022 y 2023. Los ensayos de deflectometría se realizaron en los

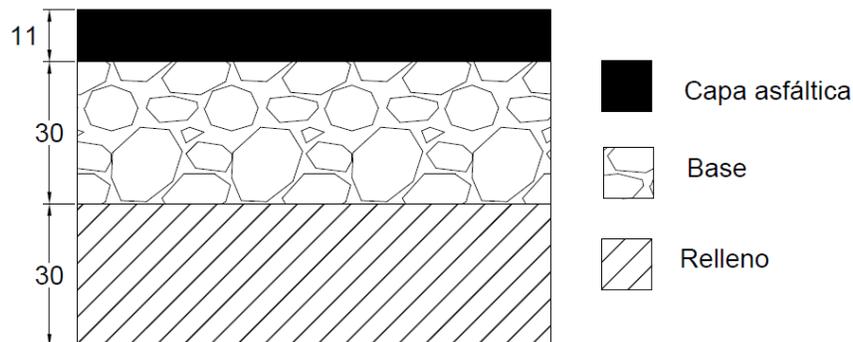
**Figura 75.** Espesores del pavimento realizado el 17 de noviembre del 2014 para el Tramo 16 (cotas en cm)

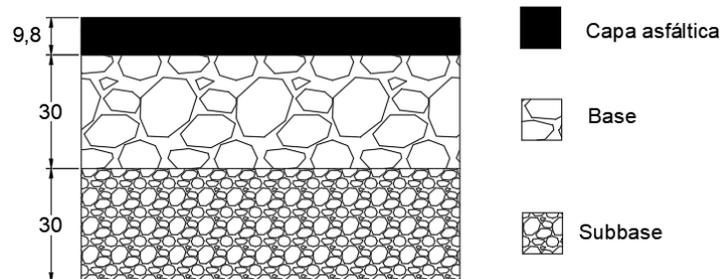
**Figura 76.** Espesores de pavimento realizado el 6 de agosto de 2019 para el Tramo 16 (cotas en cm)

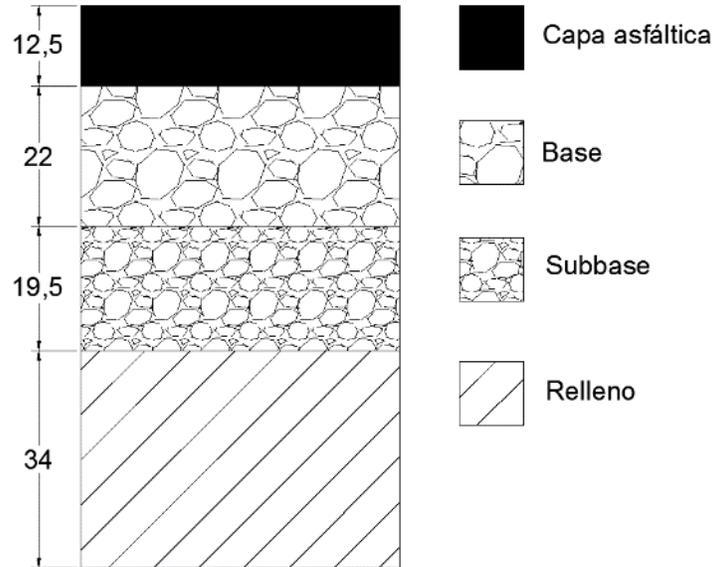
**Figura 78.** Espesores del pavimento realizado el 28 de agosto del 2013 para el Tramo 17 (cotas en cm)

En este tramo se han realizado dos cielos abiertos, en septiembre de 2013 y el día 05 de noviembre de 2014, de los cuales se extrajo material de las capas constituyentes del pavimento, a dicho tramo se le ha realizado distintas evaluaciones del deterioro del pavimento en el año 2014, 2017, 2018, 2019, 2022 y 2023. Por otra parte, se le realizó ensayo de regularidad en el año 2004, 2006, 2008, 2010, 2012, 2015, 2018, 2019, 2020, 2022 y 2023. Los ensayos de deflectometría se realizaron en los años 2015, 2017, 2018, 2019, 2020 y 2023. Finalmente, en el tramo se realizó el ensayo de GRIP en los años 2017,

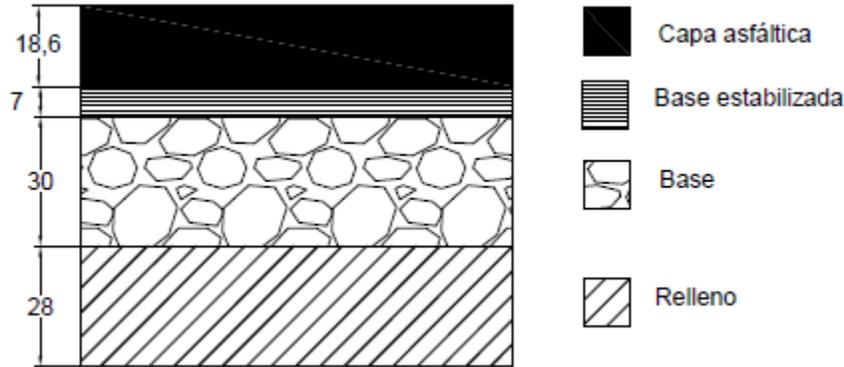
**Figura 79.** Espesores del pavimento realizado el 05 de noviembre del 2014 para el Tramo 17 (cotas en cm)

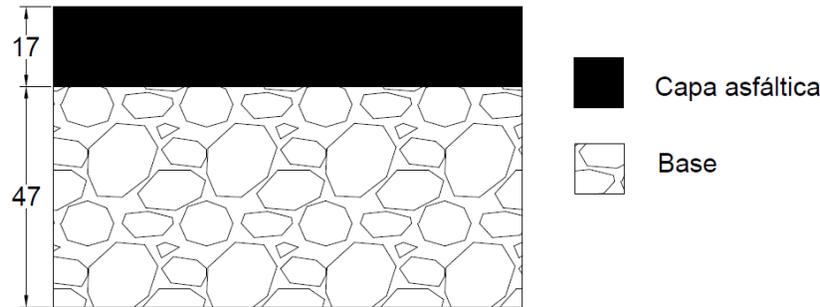
en el tramo se realizó el ensayo de GRIP en los años 2015, 2019, 2020, 2022 y 2023. A continuación, se presentan los paquetes estructurales que se han construido en el tramo 18:

**Figura 82.** Espesores de pavimento realizado el 11 de noviembre del 2014 para el Tramo 18 (cotas en cm)

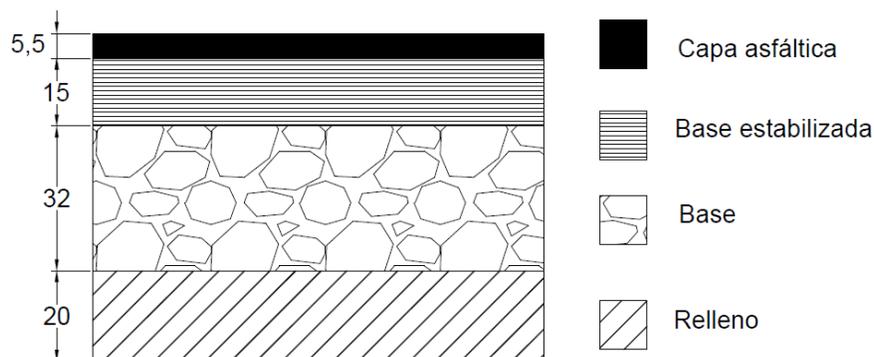
Finalmente, en el tramo se realizó el ensayo de GRIP en los años 2015, 2017, 2019, 2020, 2022 y 2023. A continuación, se presentan los paquetes estructurales que se han construido en el tramo 19:

**Figura 84.** Espesores de pavimento Tramo 19 hecho 2015 (cotas en cm)

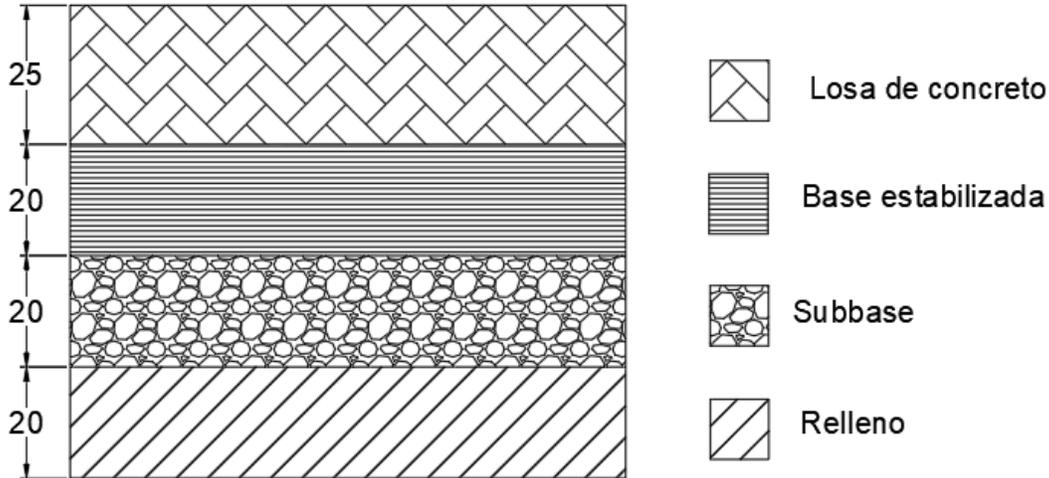
el ensayo de GRIP en los años 2017, 2019, 2020, 2022 y 2023. A continuación, se presentan los paquetes estructurales que se han construido en el tramo 20:

Figura 86. Espesores de pavimento Tramo 20 (cotas en cm) al 2016

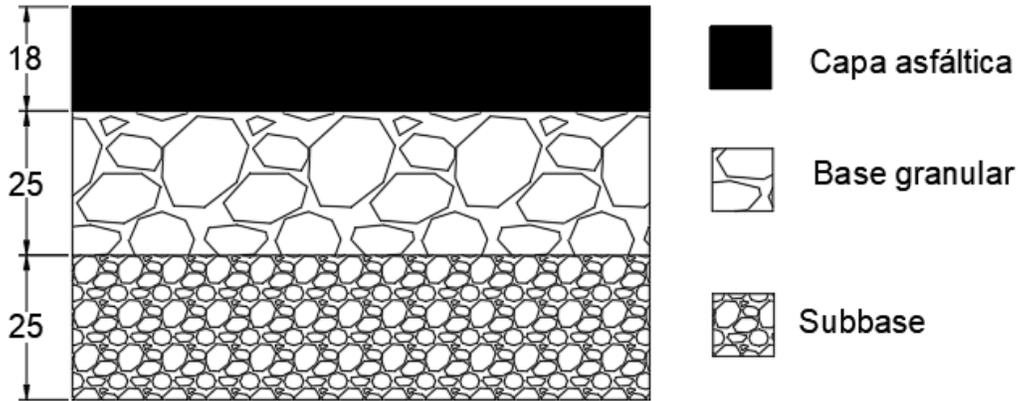
de GRIP en los años 2015, 2017, 2018, 2020, 2022 y 2023. A continuación, se presentan los paquetes estructurales que se han construido en el tramo 21:

**Figura 88.** Espesores (pendientes) del pavimento para el Tramo 21 (cotas en cm)

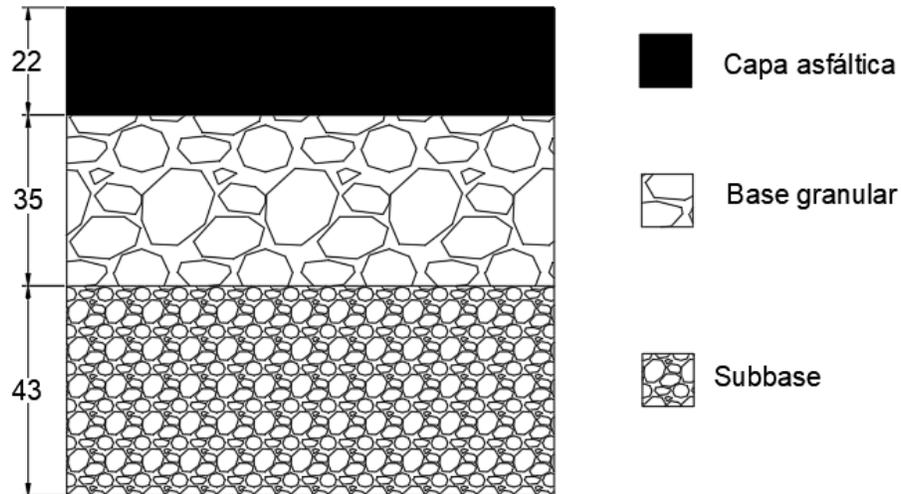
2015, 2017, 2018, 2019, 2020, 2022 y 2023. A continuación, se presentan los paquetes estructurales que se han construido en el tramo 22:

**Figura 90.** Espesores (pendientes) del pavimento para el Tramo 22 (cotas en cm)

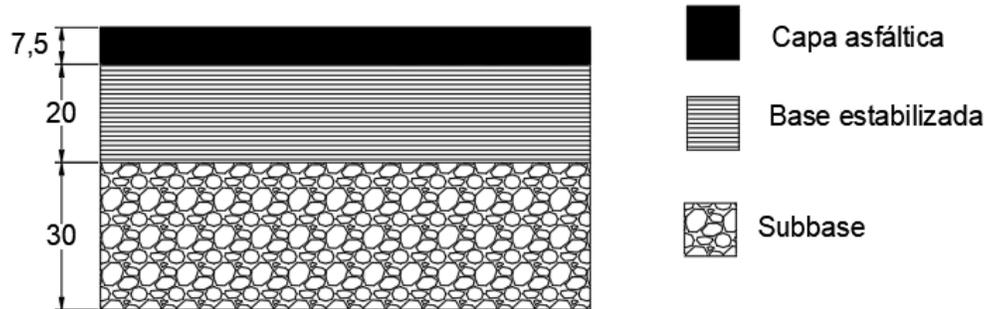
realizó el ensayo de GRIP en los años 2015, 2017, 2019, 2022 y 2023. A continuación, se presentan los paquetes estructurales que se han construido en el tramo 23:

**Figura 92.** Espesores del pavimento para el Tramo 23 (cotas en cm)

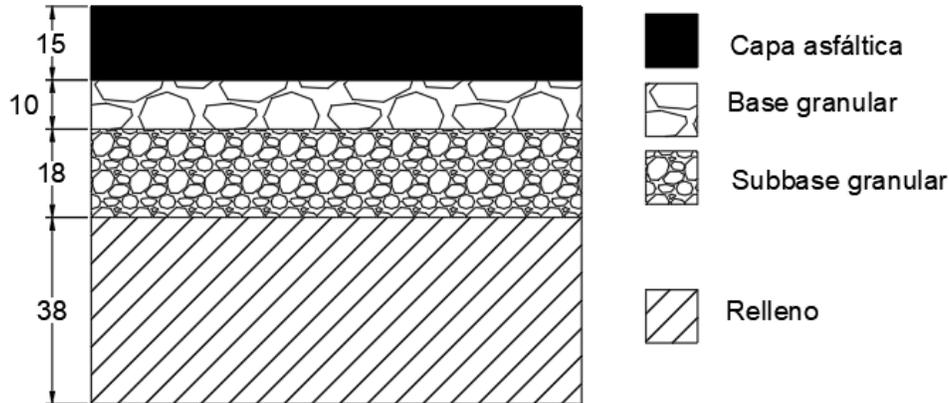
ensayo de GRIP en los años 2015, 2017, 2018, 2019, 2020, 2022 y 2023. A continuación, se presentan los paquetes estructurales que se han construido en el tramo 24:

**Figura 94.** Espesores del pavimento realizado el 22 de setiembre del 2014 para el Tramo 24 (cotas en cm)

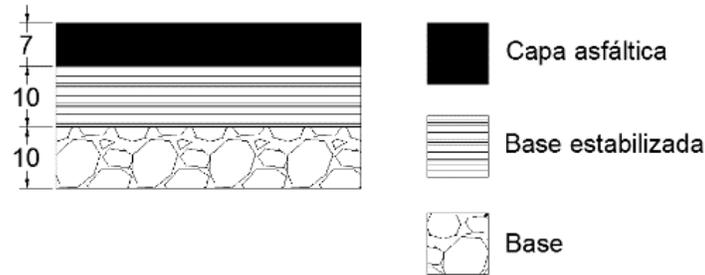
**Figura 96.** Espesores del pavimento realizado el 25 de setiembre del 2014 para el Tramo 25 (cotas en cm)

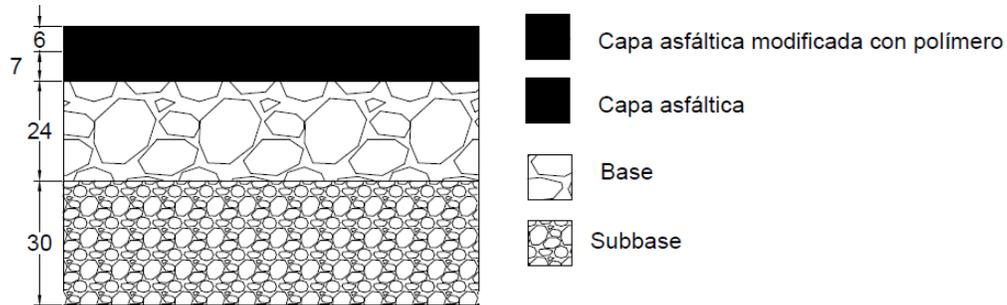
**Figura 98.** Espesores del pavimento para el Tramo 26 (cotas en cm)

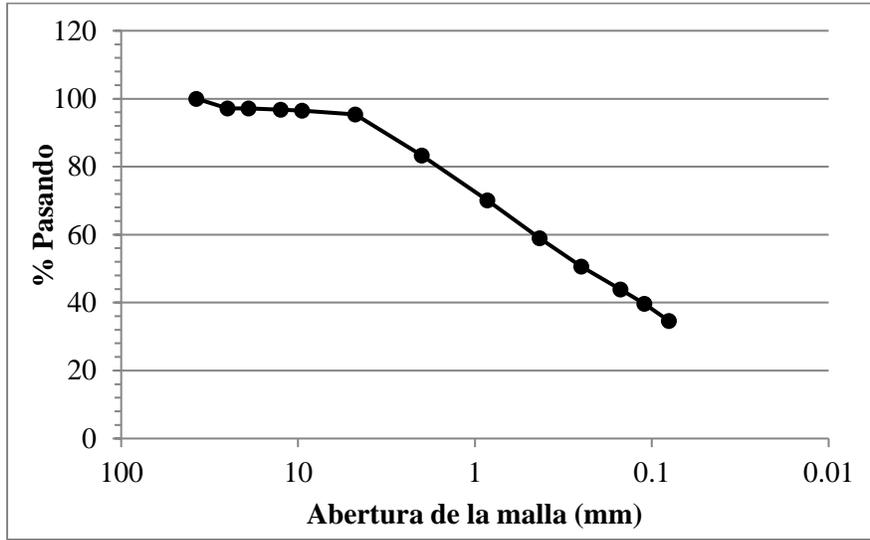
Figura 99. Curva granulométrica material de subrasante (suelo)

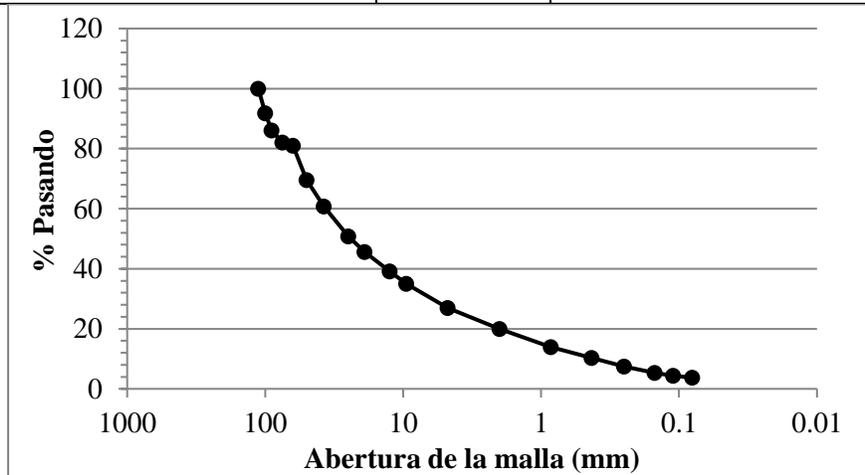
Figura 100. Curva granulométrica material de subrasante (préstamo)

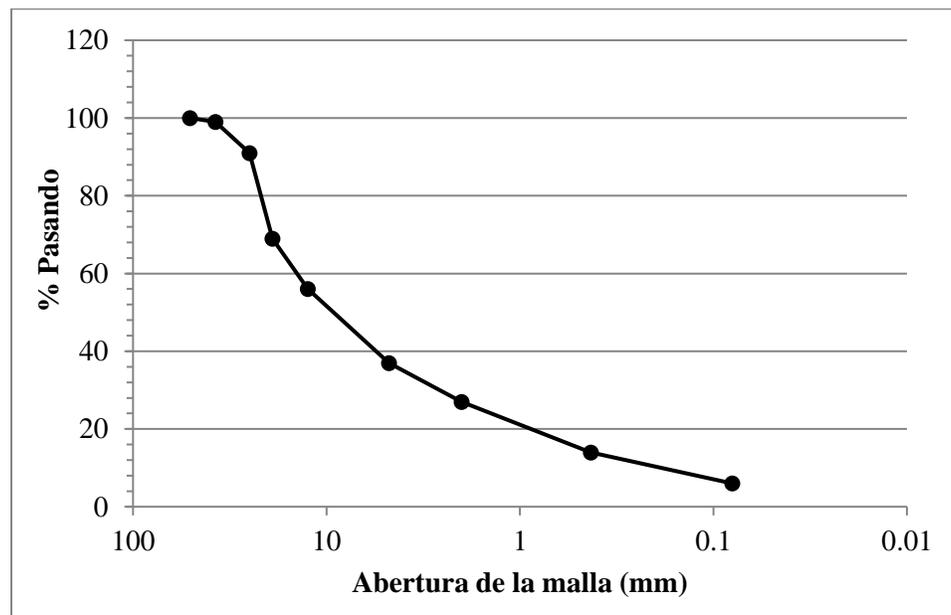
Figura 101. Curva granulométrica material de subbase

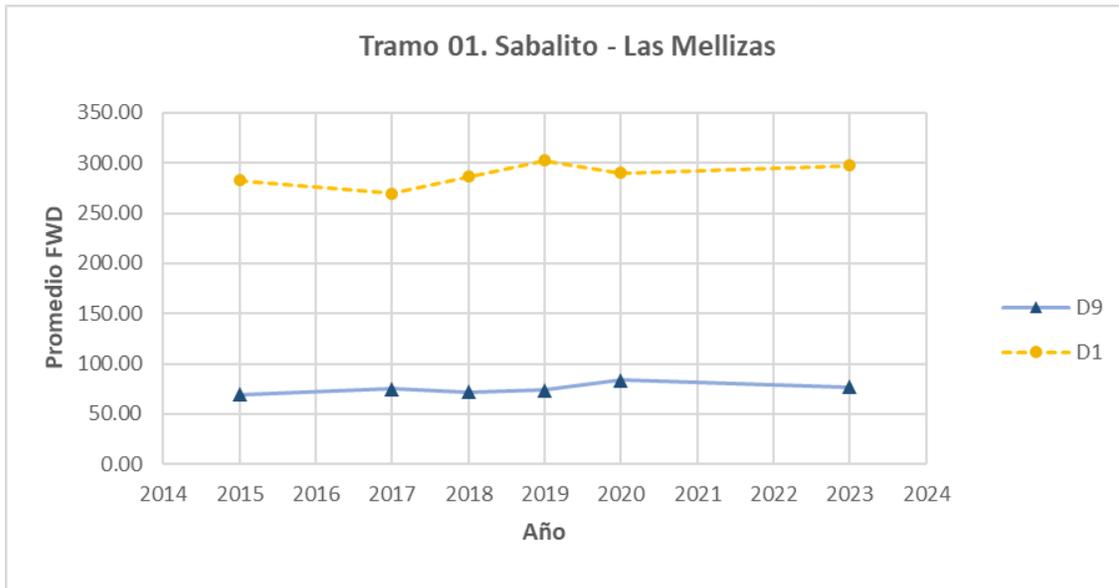
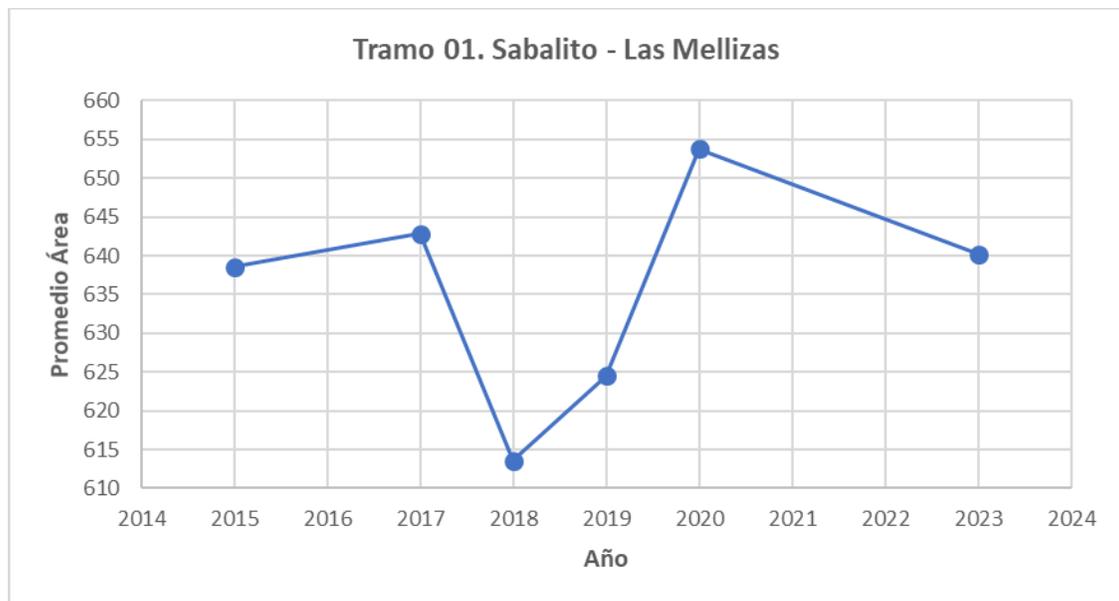
Figura 102. Deflectometría Tramo #1 Sabalito-Las Mellizas

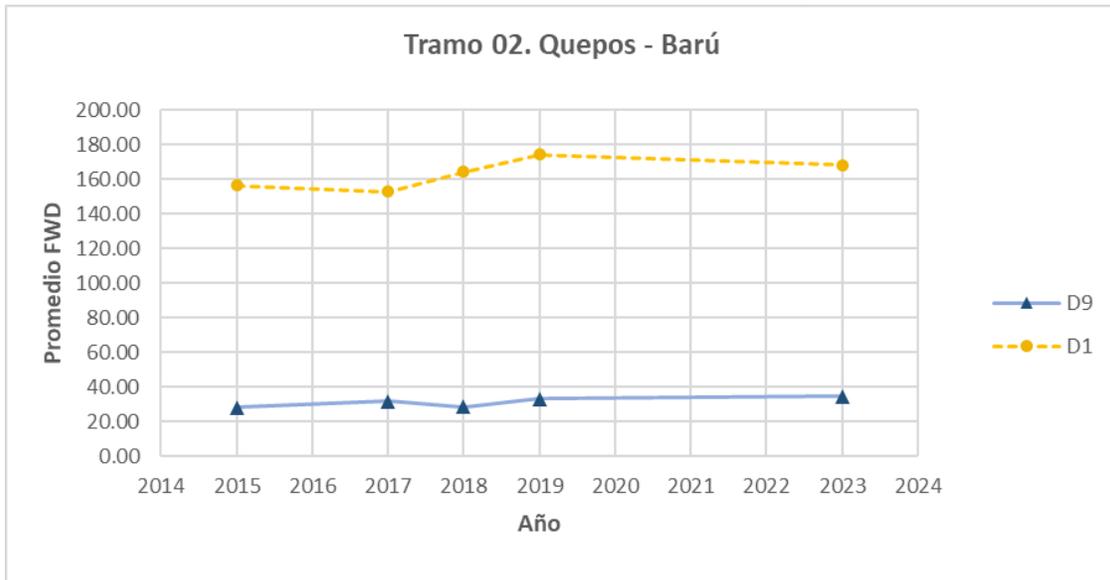
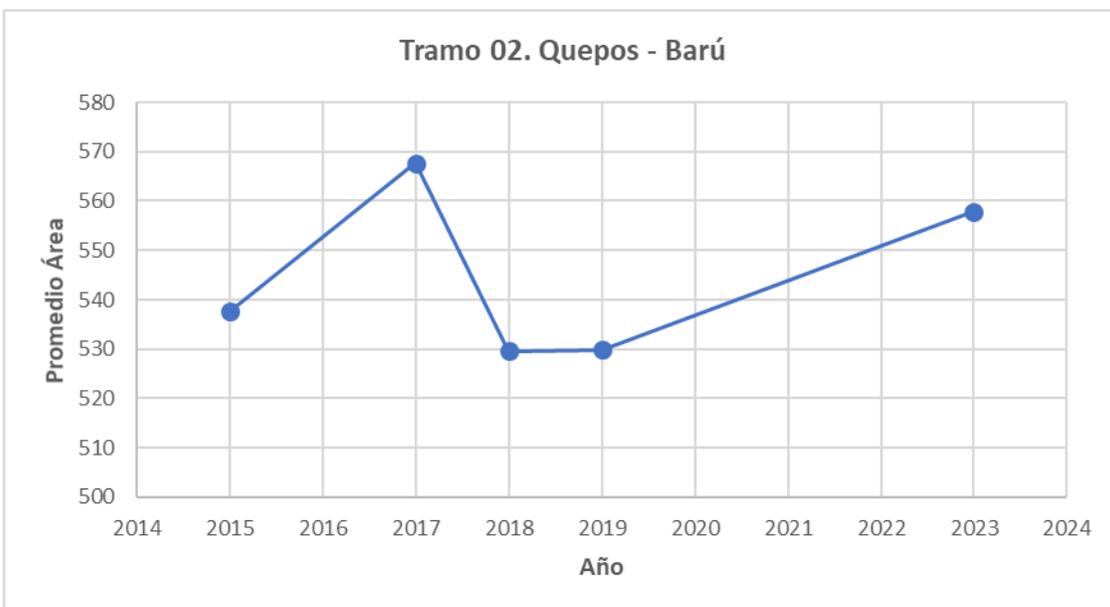
Figura 103. Deflectometría Tramo #2 Quepos-Barú

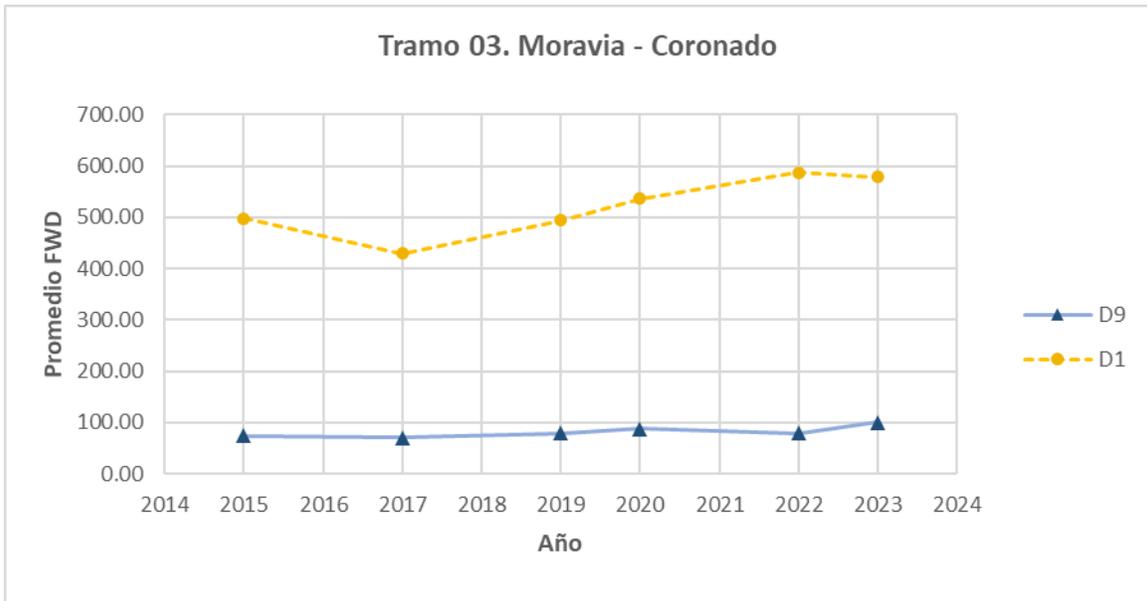
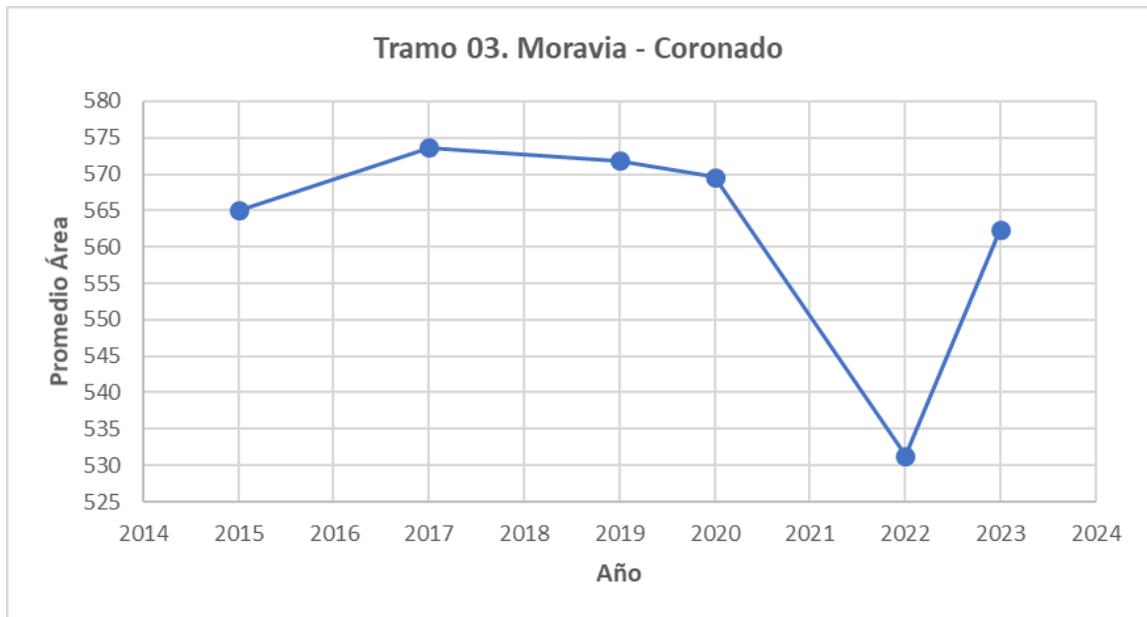
**Figura 104.** Deflectometría Tramo #3 Moravia-Coronado

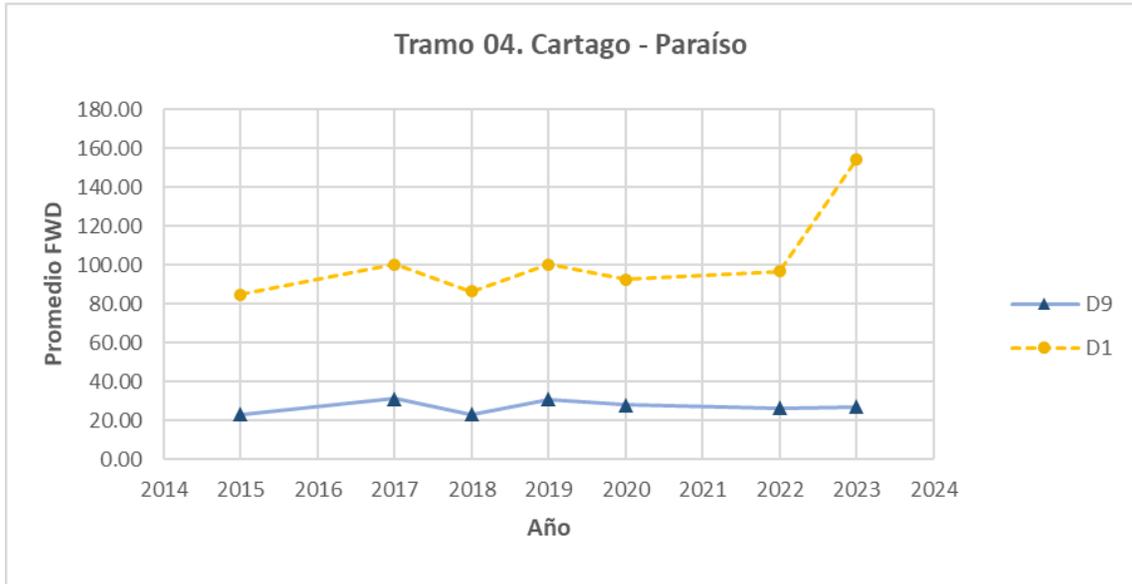
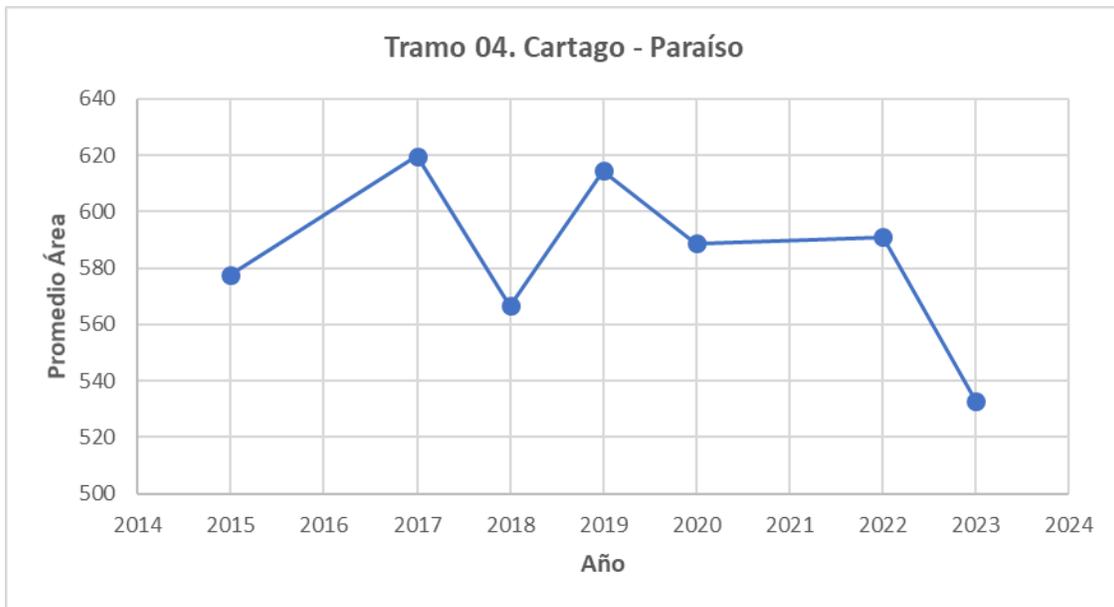
Figura 105. Deflectometría Tramo #4 Cartago-Paraíso

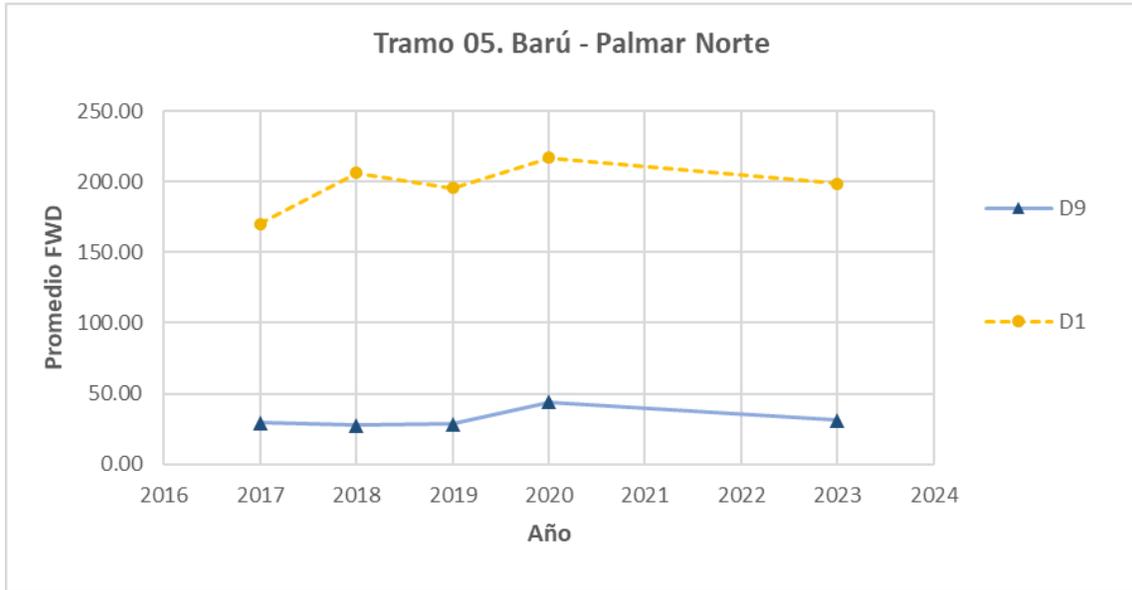
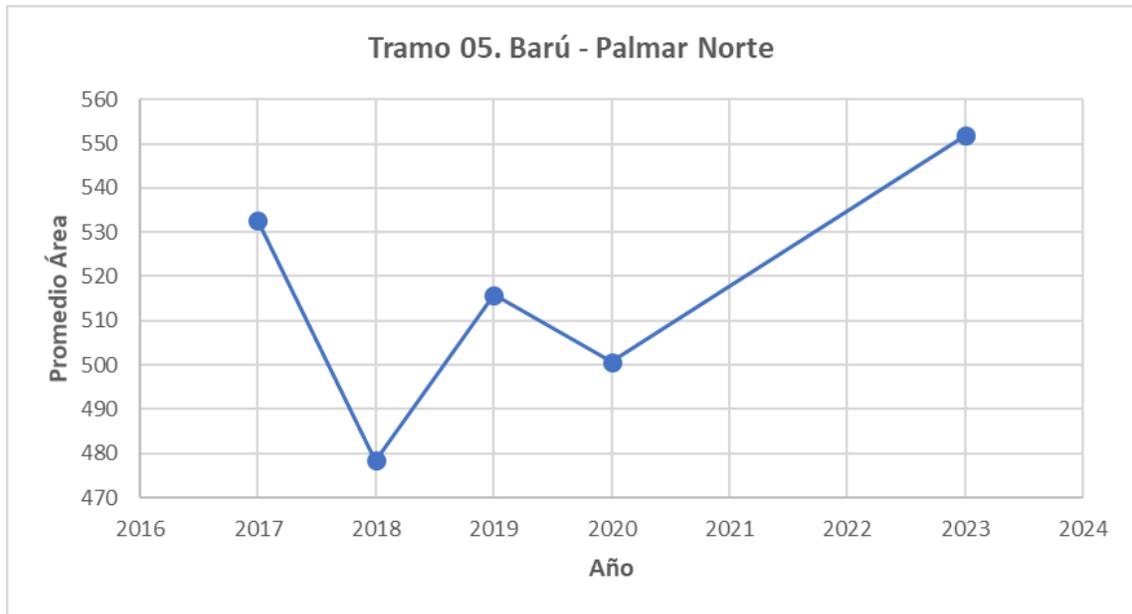
Figura 106. Deflectometría Tramo #5 Barú – Palmar Norte

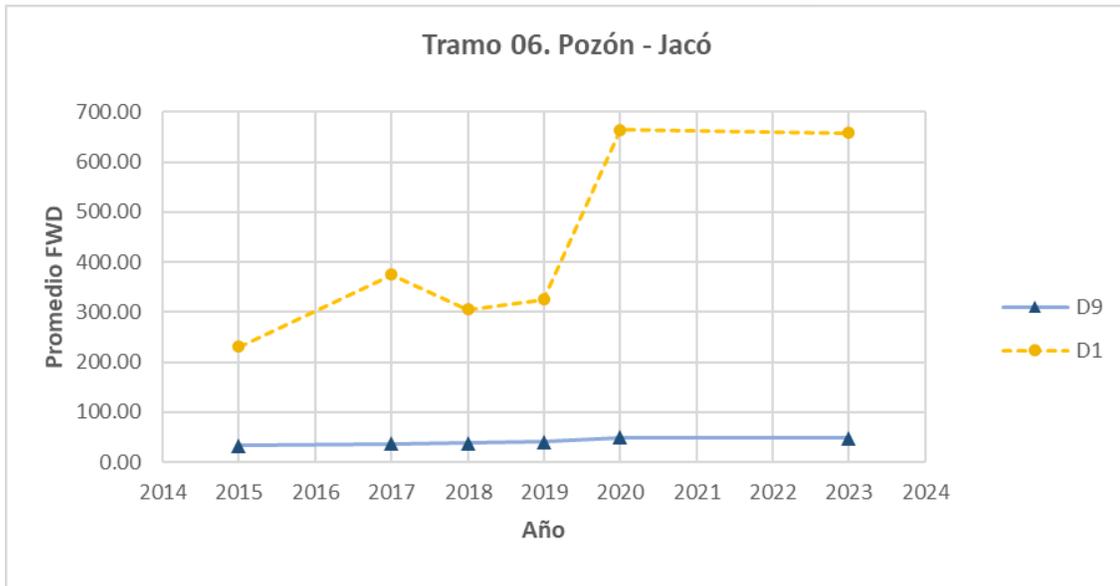
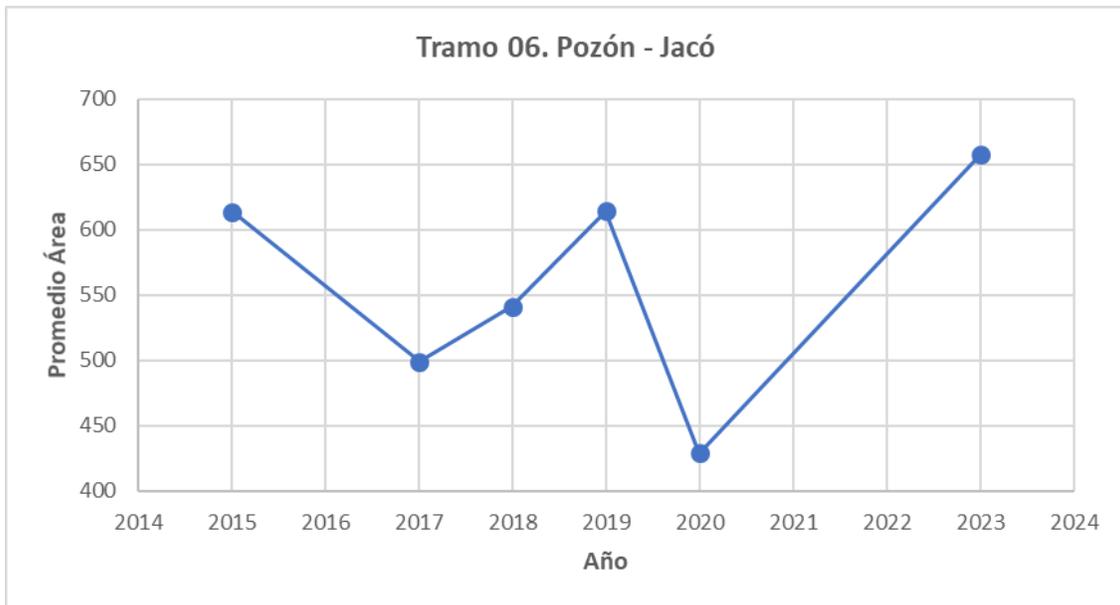
Figura 107. Deflectometría Tramo #6 Pozón - Jacó

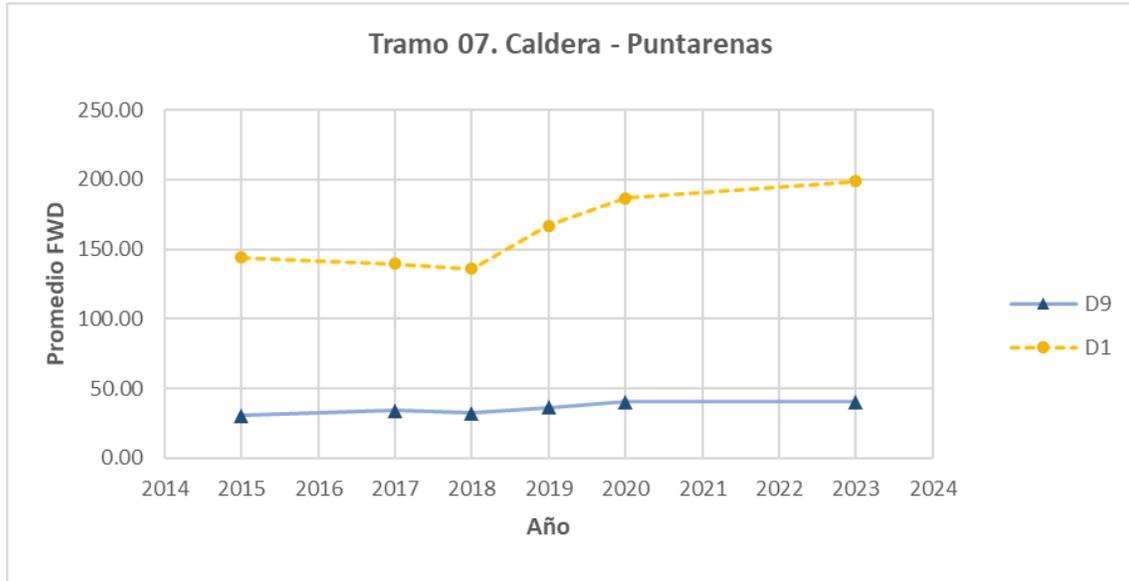
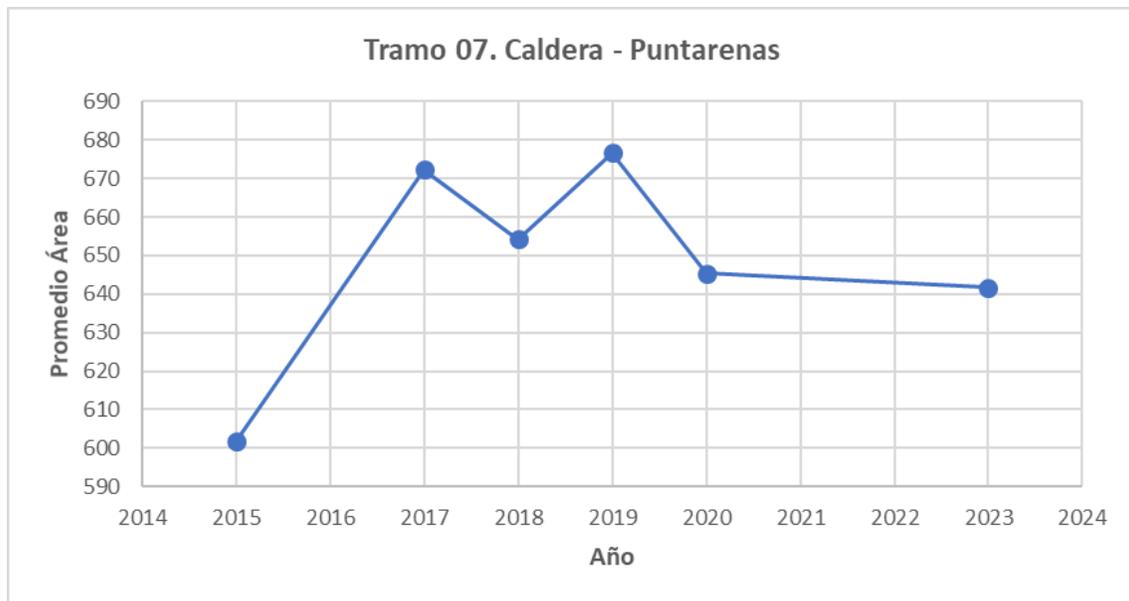
**Figura 108.** Deflectometría Tramo #7 Caldera – Puntarenas

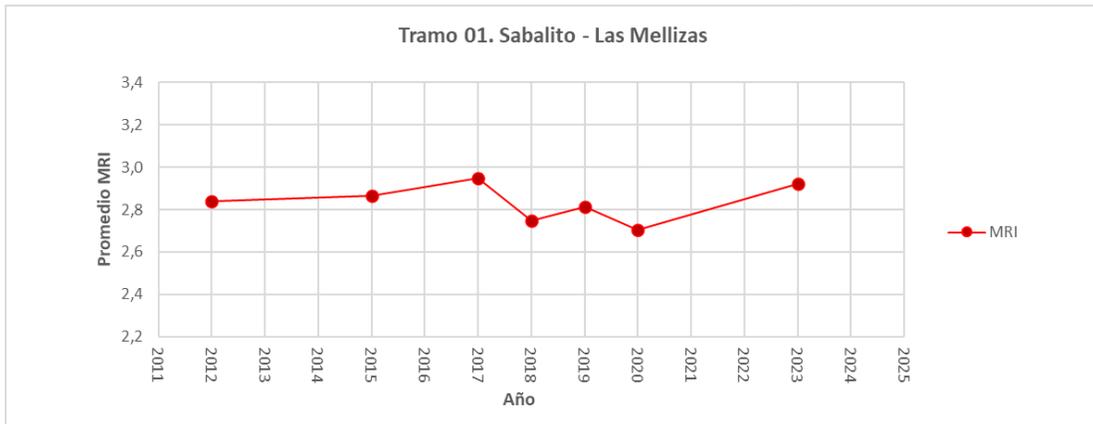
Figura 128. Índice de regularidad superficial Tramo #1 Sabalito - Las Mellizas

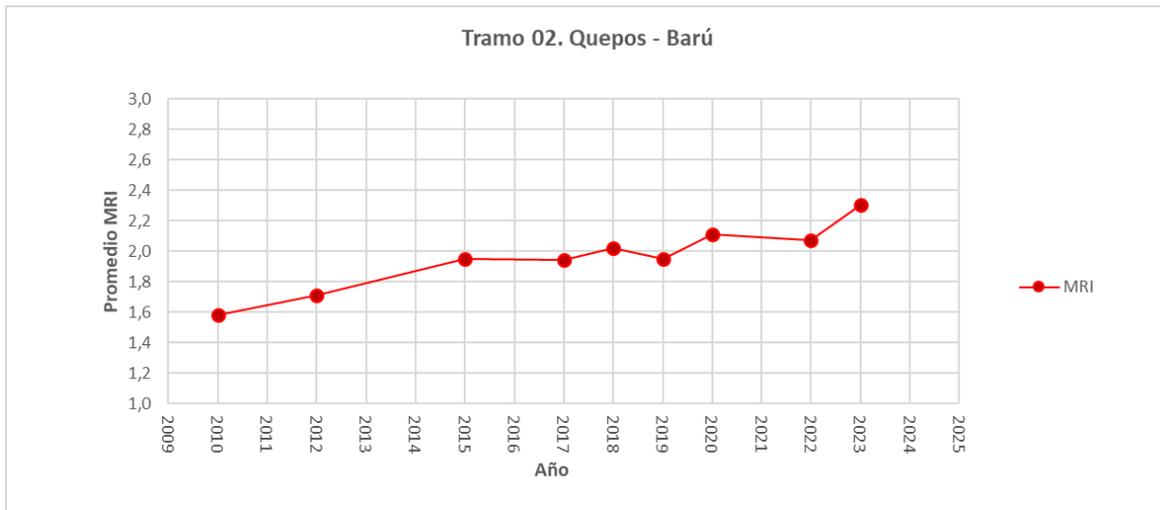
Figura 129. Índice de regularidad superficial Tramo #2 Quepos - Barú

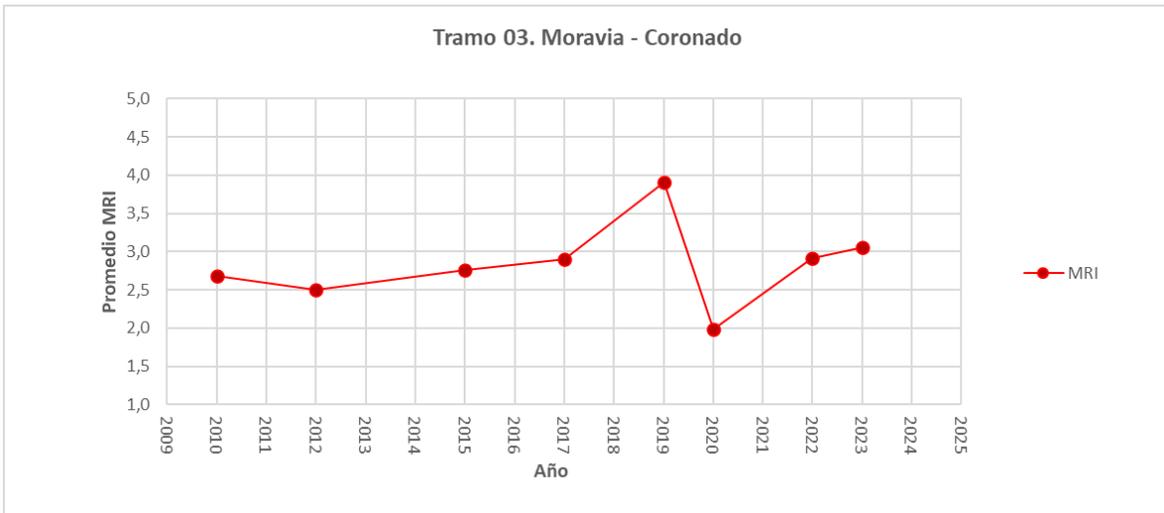
Figura 130. Índice de regularidad superficial Tramo #3 Moravia - Coronado

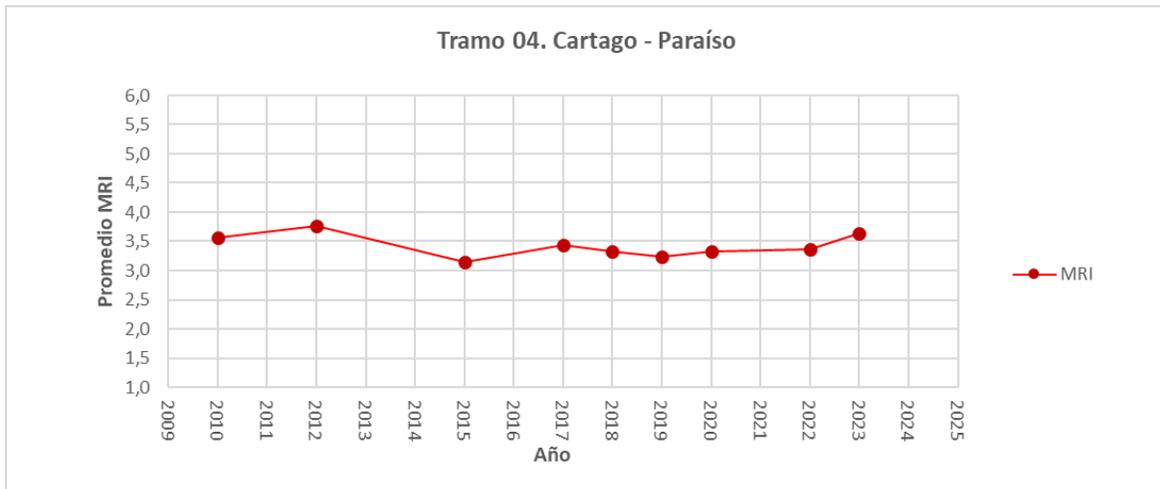
Figura 131. Índice de regularidad superficial Tramo #4 Cartago - Paraíso
