# Laboratorio Nacional de Materiales y Modelos Estructurales

Informe: EIC-Lanamme-INF-1494-2024 - UIIT

## MONITOREO DEL DESEMPEÑO DE PAVIMENTOS A LARGO PLAZO EN COSTA RICA (DPLP-CR)

### INFORME AVANCE DPLP-CR

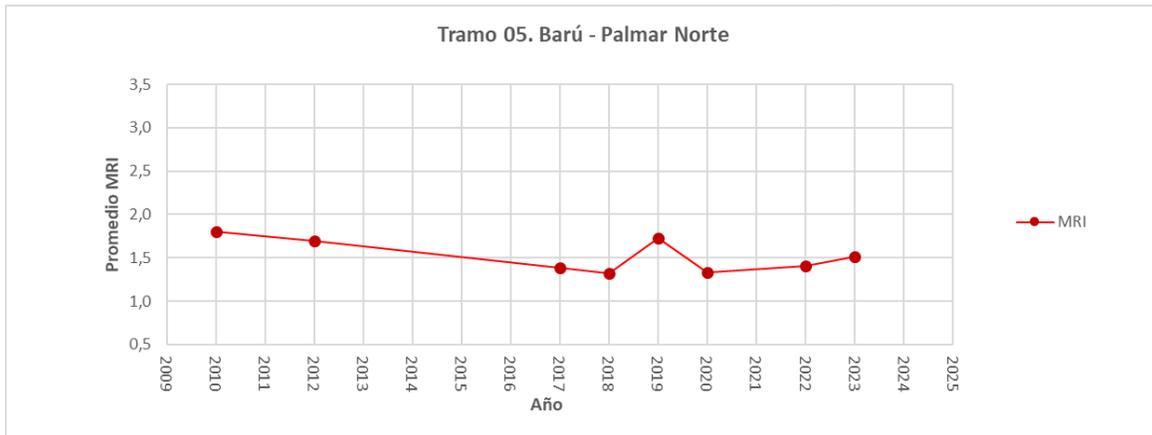
Figura 132. Índice de regularidad superficial Tramo #5 Barú - Palmar Norte

| <b>Figura 132.</b> Índice de regularidad superficial Tramo #5 Barú - Palmar Norte..... | 207 |

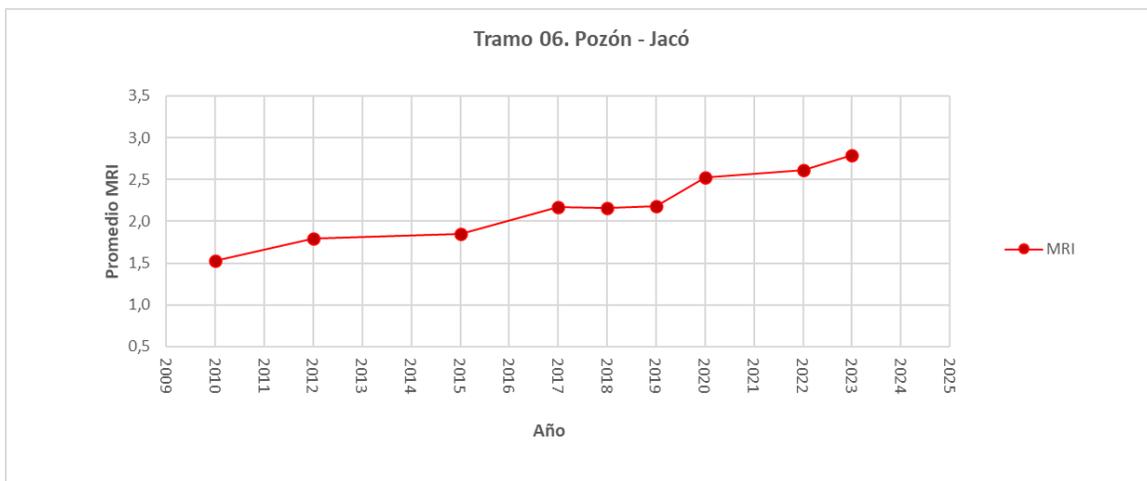
Figura 133. Índice de regularidad superficial Tramo #6 Pozón - Jacó

| <b>Figura 133.</b> Índice de regularidad superficial Tramo #6 Pozón - Jacó..... | 207 |

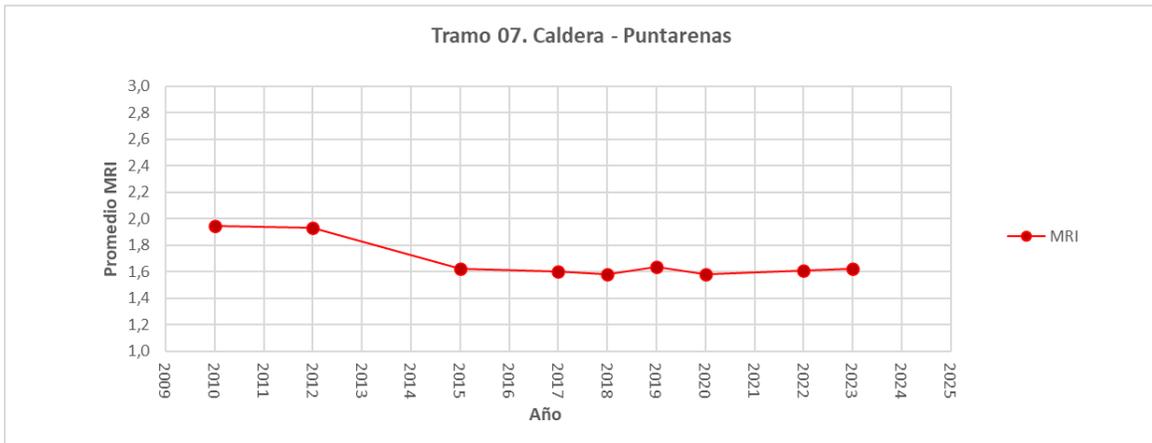
Figura 134. Índice de regularidad superficial Tramo #7 Caldera - Puntarenas

| <b>Figura 134.</b> Índice de regularidad superficial Tramo #7 Caldera - Puntarenas ..... | 208 |

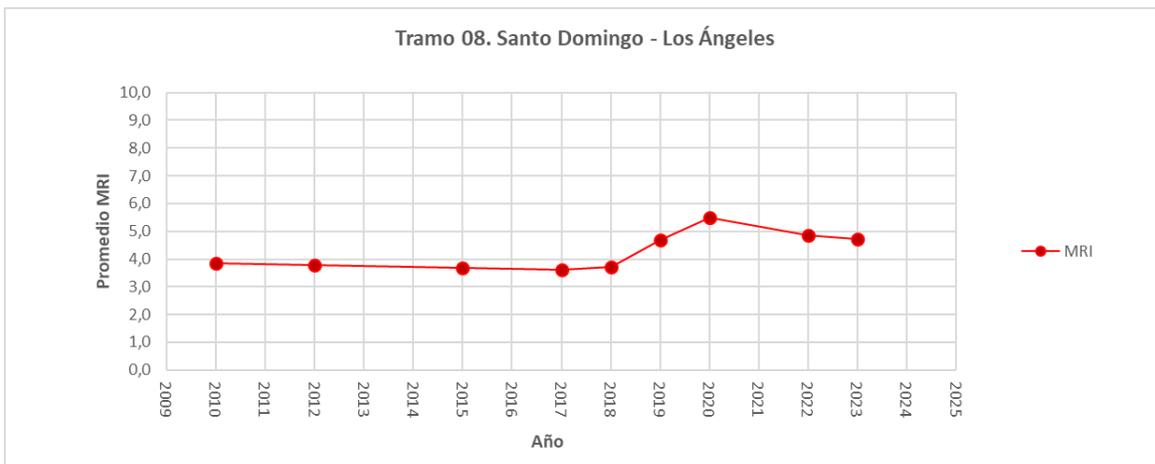
Figura 135. Índice de regularidad superficial Tramo #8 Santo Domingo - Los Ángeles

| <b>Figura 135.</b> Índice de regularidad superficial Tramo #8 Santo Domingo - Los Ángeles..... | 208 |

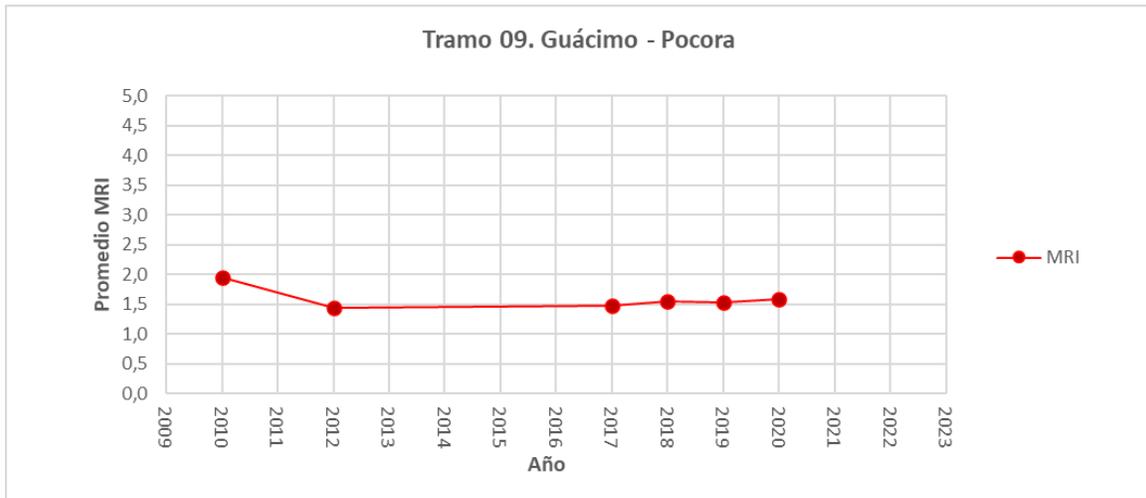
Figura 136. Índice de regularidad superficial Tramo #9 Guácimo - Pocora

| <b>Figura 136.</b> Índice de regularidad superficial Tramo #9 Guácimo - Pocora..... | 209 |

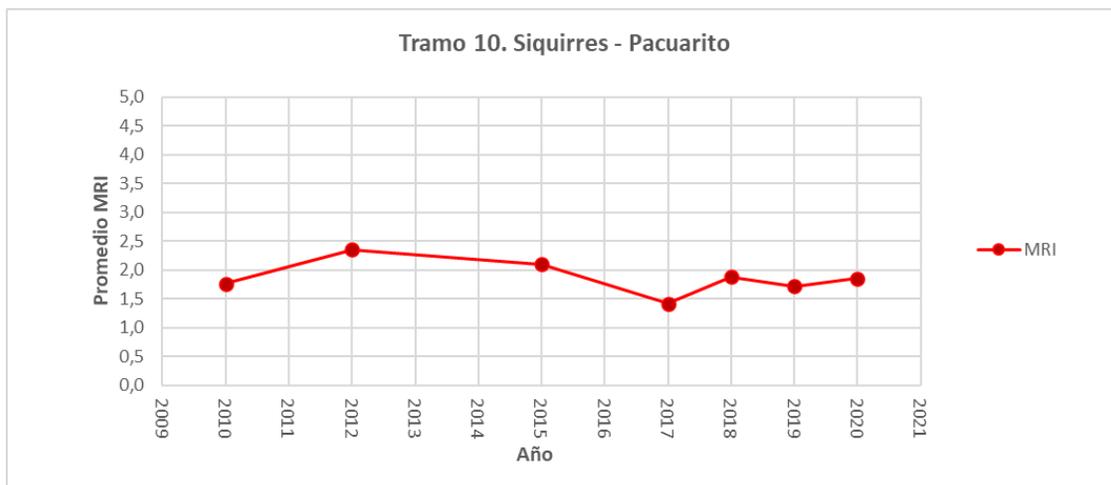
Figura 137. Índice de regularidad superficial Tramo #10 Siquirres - Pacuarito

| <b>Figura 137.</b> Índice de regularidad superficial Tramo #10 Siquirres - Pacuarito ..... | 209 |

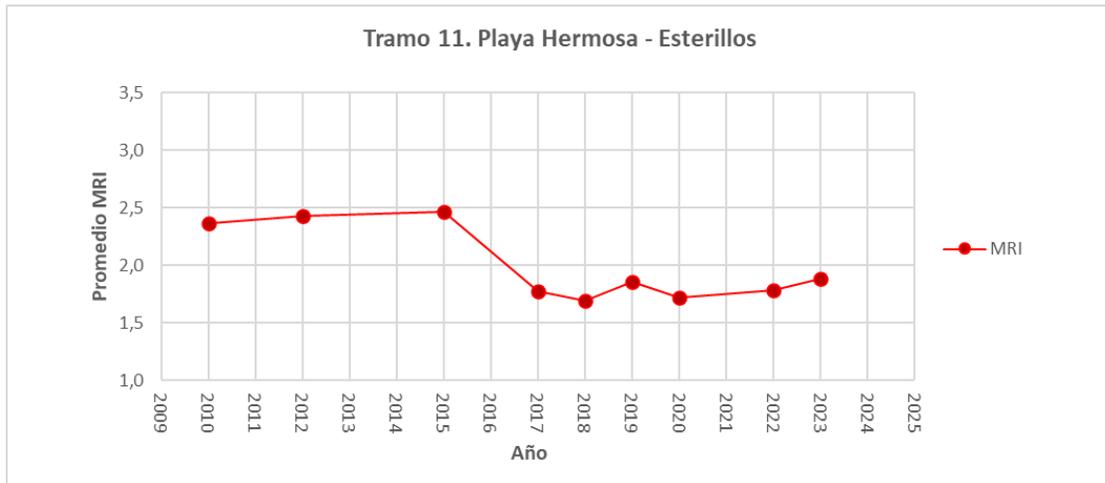
Figura 138. Índice de regularidad superficial Tramo #11 Playa Hermosa - Esterillos

| <b>Figura 138.</b> Índice de regularidad superficial Tramo #11 Playa Hermosa - Esterillos ..... | 210 |

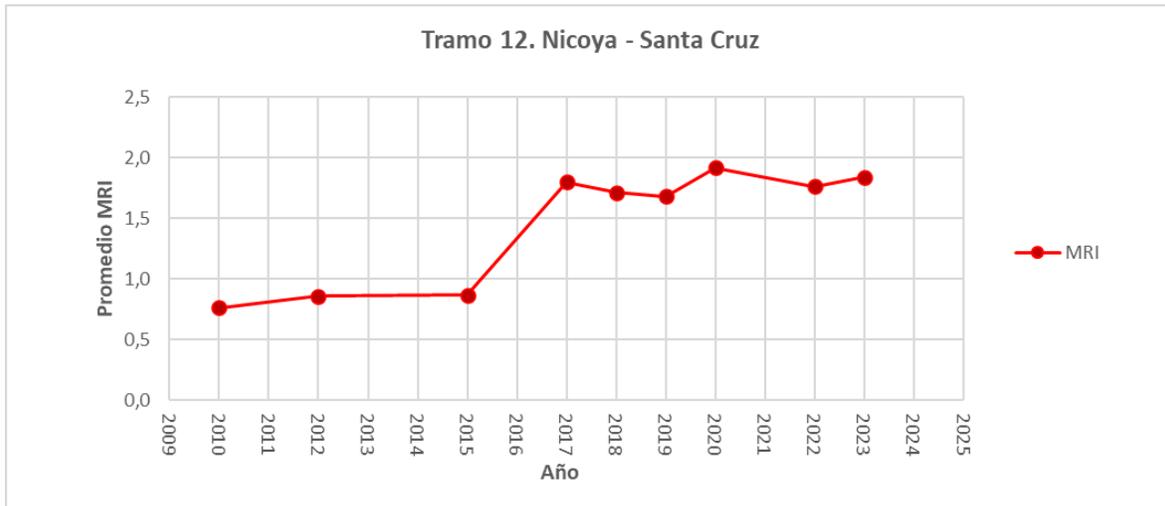
Figura 139. Índice de regularidad superficial Tramo #12 Nicoya - Santa Cruz

| <b>Figura 139.</b> Índice de regularidad superficial Tramo #12 Nicoya - Santa Cruz ..... | 210 |

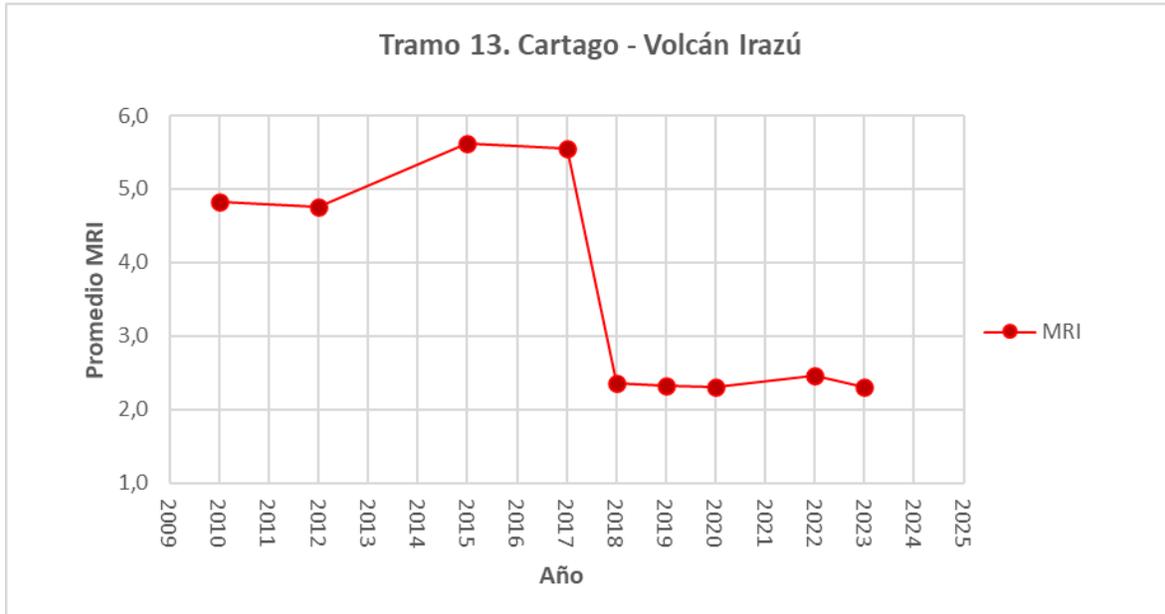
Figura 140. Índice de regularidad superficial Tramo #13 Cartago -Volcán Irazú

| <b>Figura 140.</b> Índice de regularidad superficial Tramo #13 Cartago -Volcán Irazú..... | 211 |

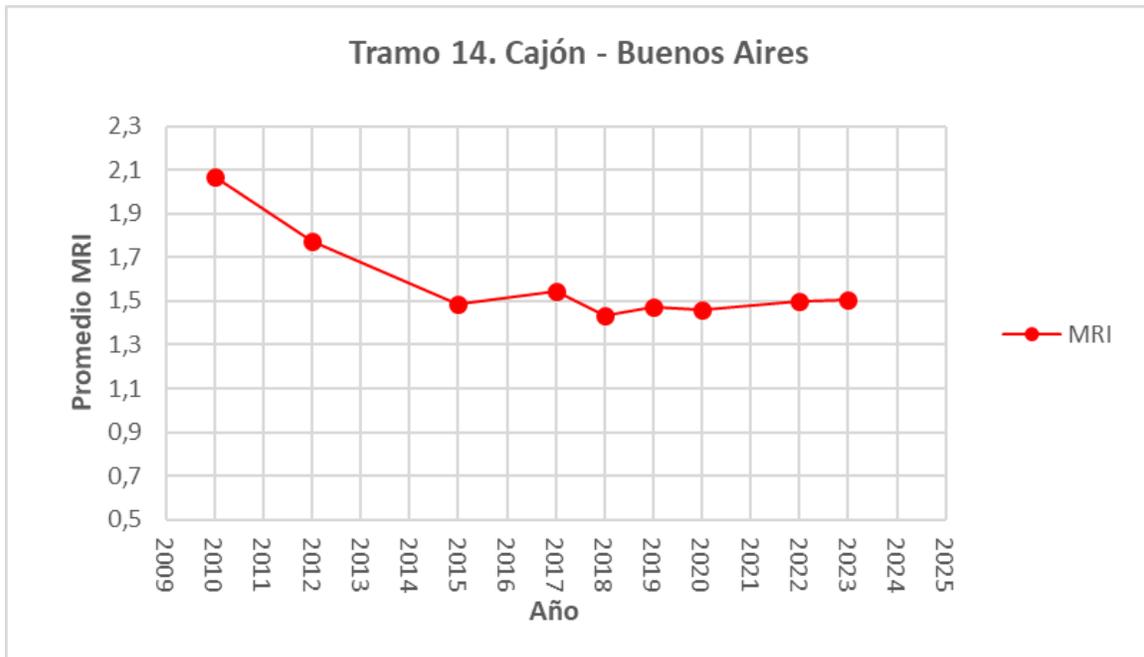
Figura 141. Índice de regularidad superficial Tramo #14 Cajón - Buenos Aires

| <b>Figura 141.</b> Índice de regularidad superficial Tramo #14 Cajón - Buenos Aires..... | 211 |

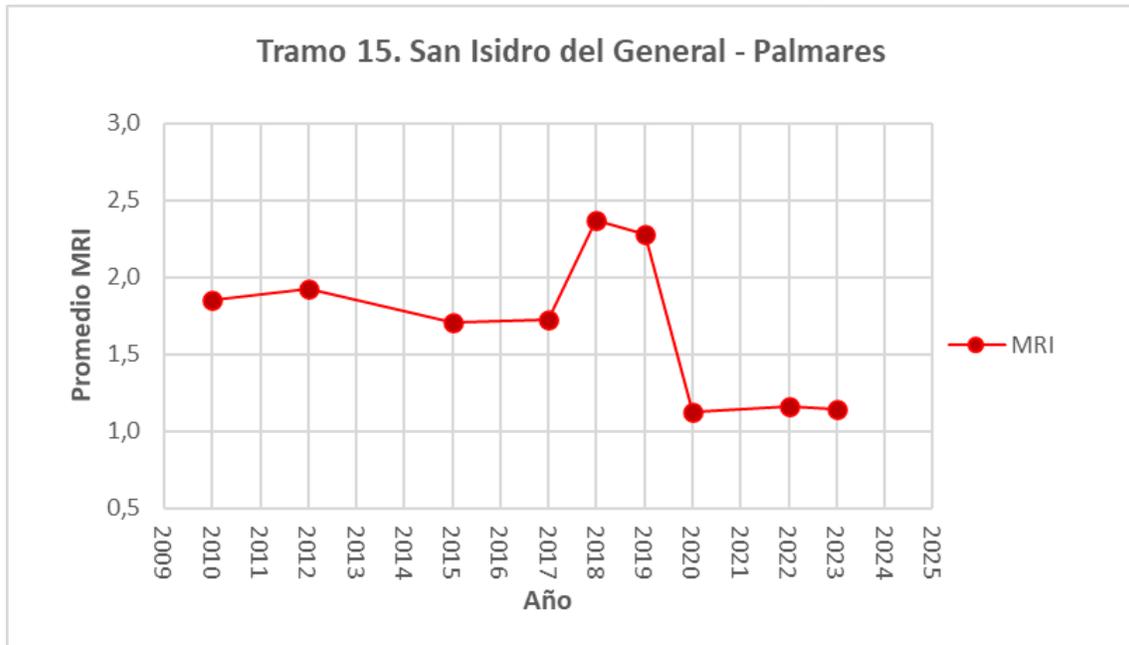
Figura 142. Índice de regularidad superficial Tramo #15 San Isidro del General - Palmares

| <b>Figura 142.</b> Índice de regularidad superficial Tramo #15 San Isidro del General - Palmares ..... | 212 |

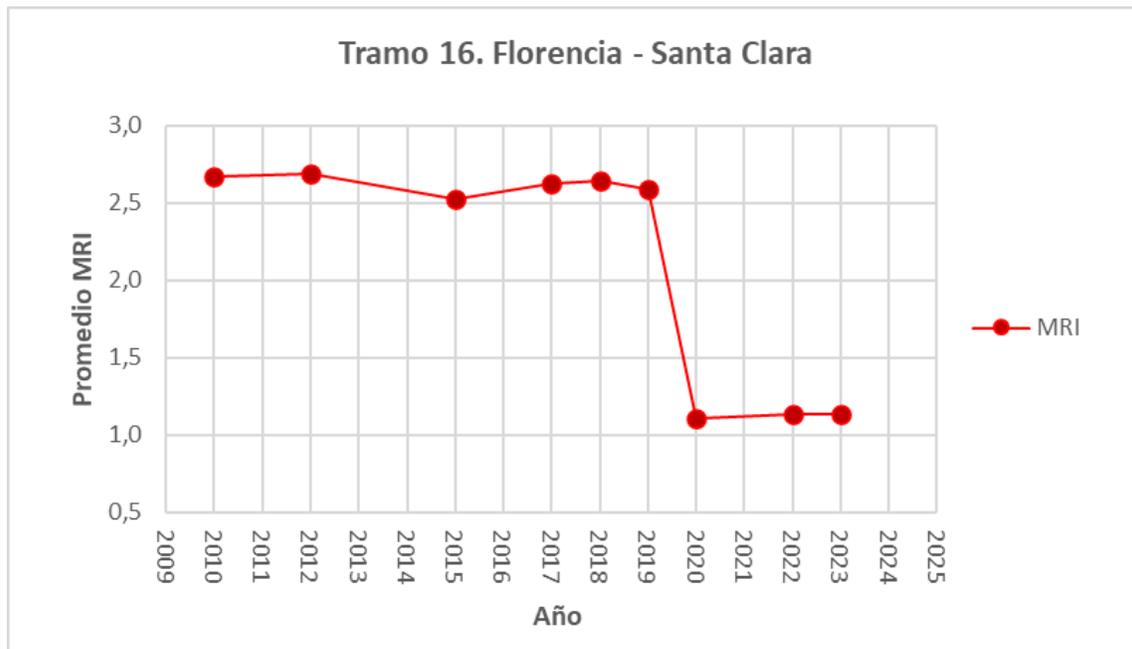
Figura 143. Índice de regularidad superficial Tramo #16 Florencia - Santa Clara

| <b>Figura 143.</b> Índice de regularidad superficial Tramo #16 Florencia - Santa Clara..... | 212 |

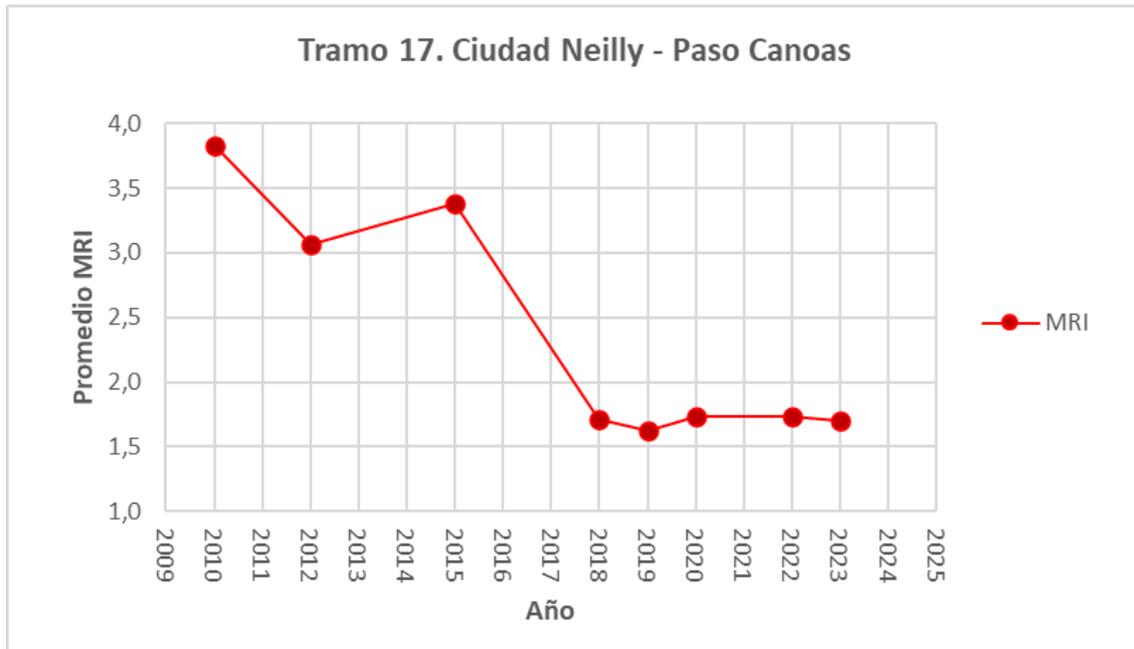
Figura 144. Índice de regularidad superficial Tramo #17 Ciudad Neilly - Paso Canoas

| <b>Figura 144.</b> Índice de regularidad superficial Tramo #17 Ciudad Neilly - Paso Canoas..... | 213 |

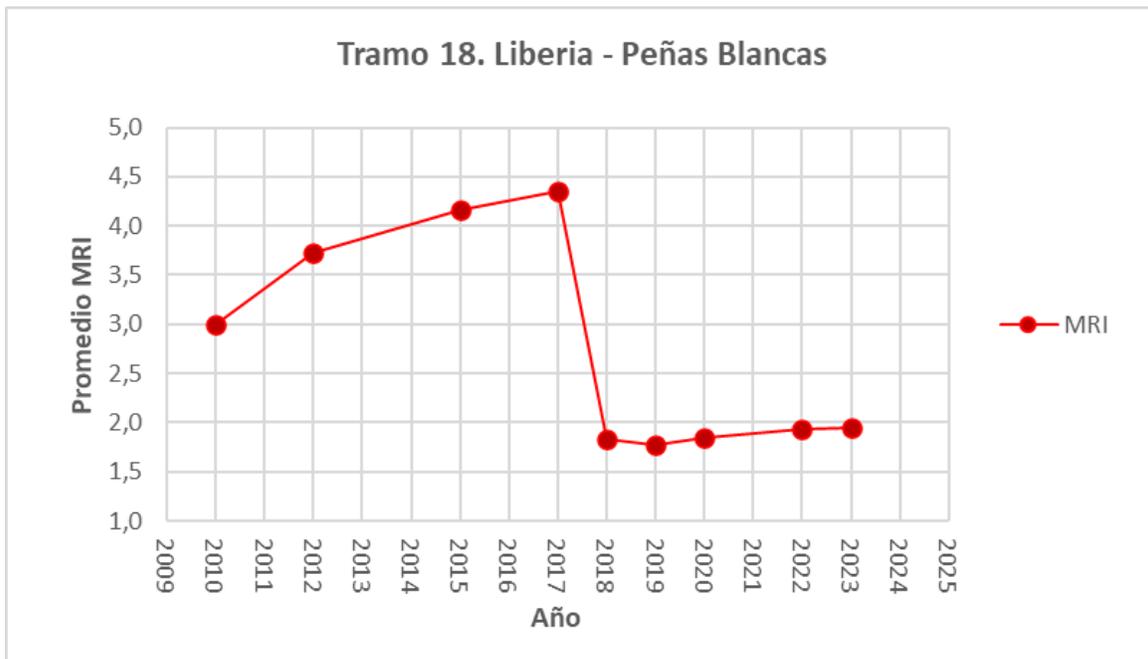
Figura 145. Índice de regularidad superficial Tramo #18 Liberia - Peñas Blancas

| <b>Figura 145.</b> Índice de regularidad superficial Tramo #18 Liberia - Peñas Blancas..... | 213 |

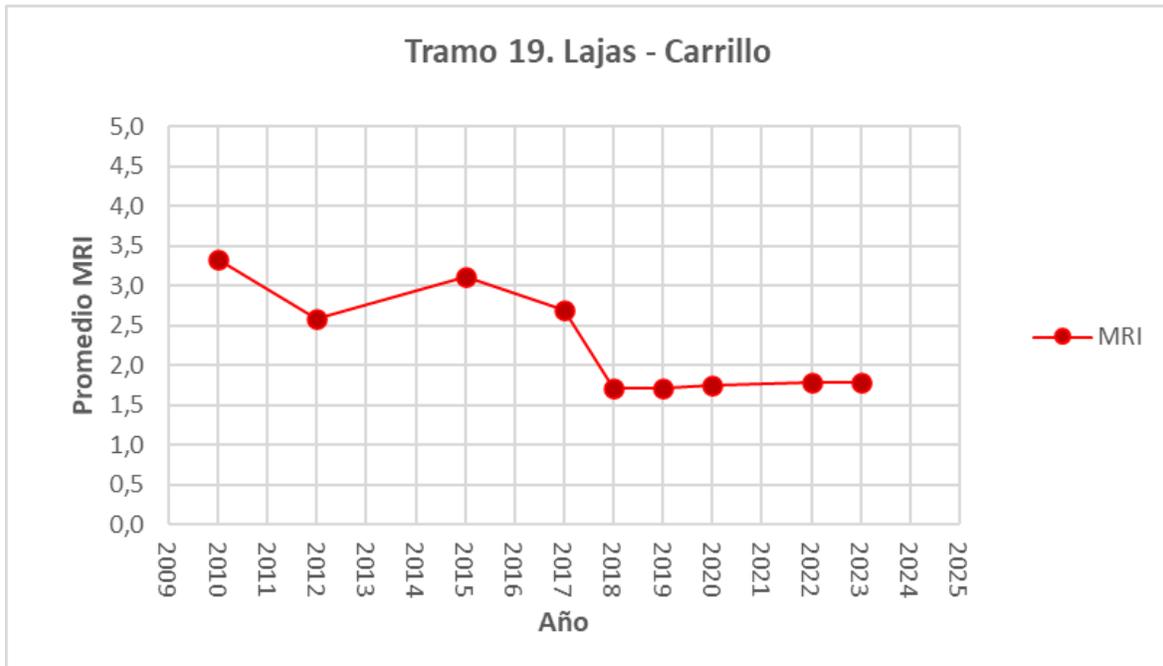
Figura 146. Índice de regularidad superficial Tramo #19 Lajas - Carrillo

| <b>Figura 146.</b> Índice de regularidad superficial Tramo #19 Lajas - Carrillo ..... | 214 |

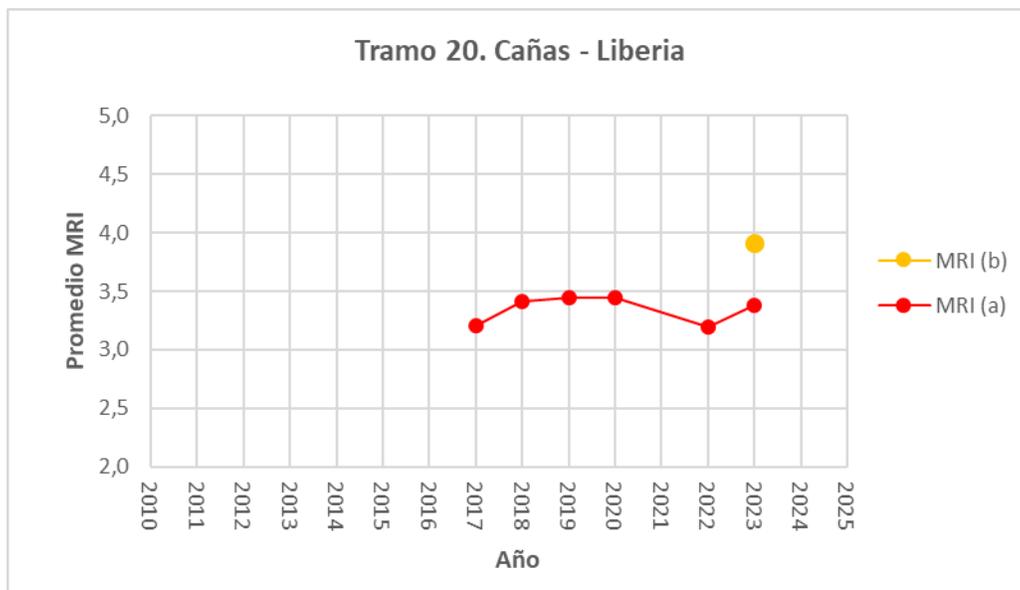
Figura 147. Índice de regularidad superficial Tramo #20 Cañas - Liberia

| <b>Figura 147.</b> Índice de regularidad superficial Tramo #20 Cañas - Liberia ..... | 214 |

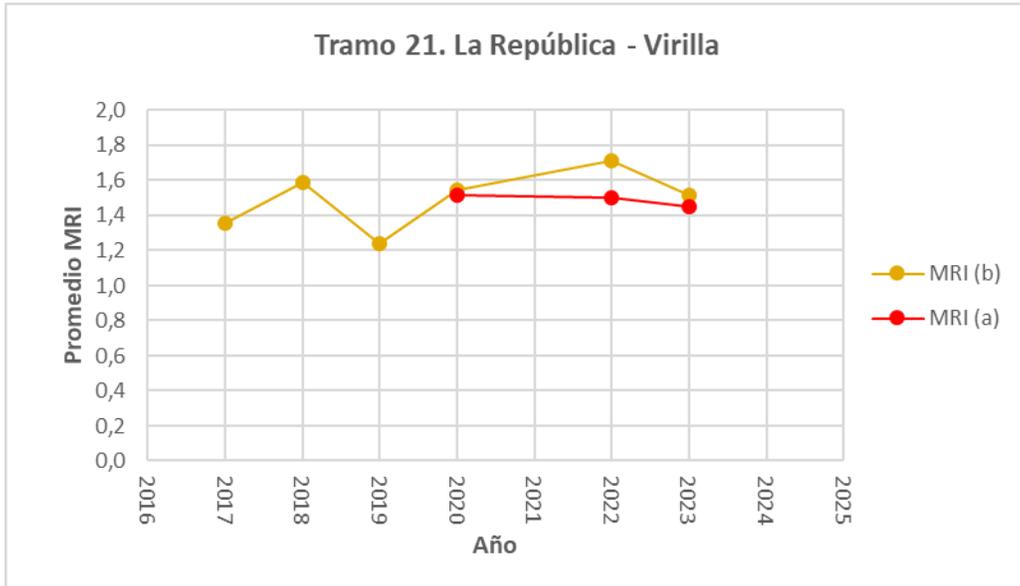
Figura 148. Índice de regularidad superficial Tramo #21 La República -Virilla

| <b>Figura 148.</b> Índice de regularidad superficial Tramo #21 La República -Virilla..... | 215 |

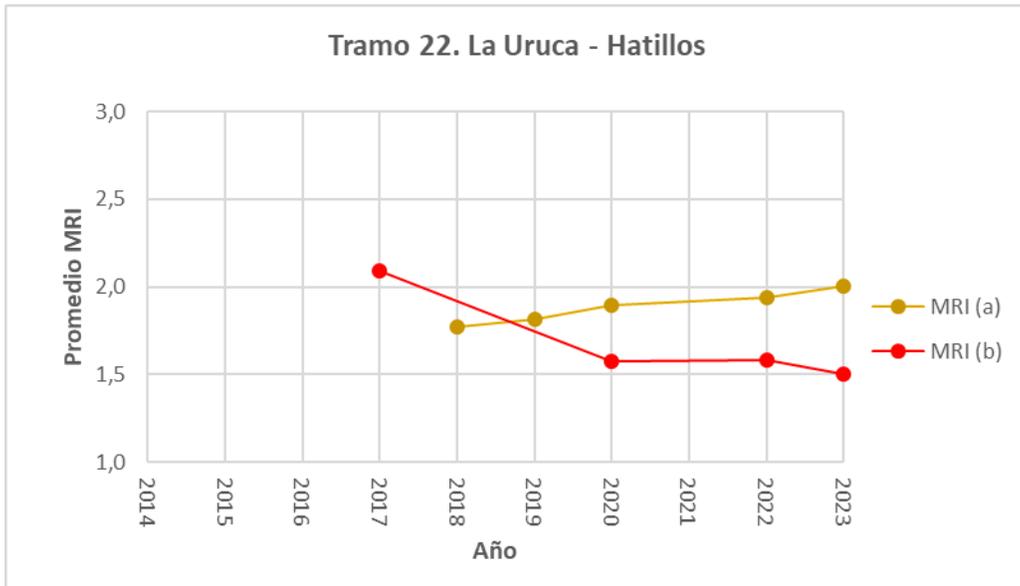
Figura 149. Índice de regularidad superficial Tramo #22 La Uruca - Hatillos

| <b>Figura 149.</b> Índice de regularidad superficial Tramo #22 La Uruca - Hatillos ..... | 215 |

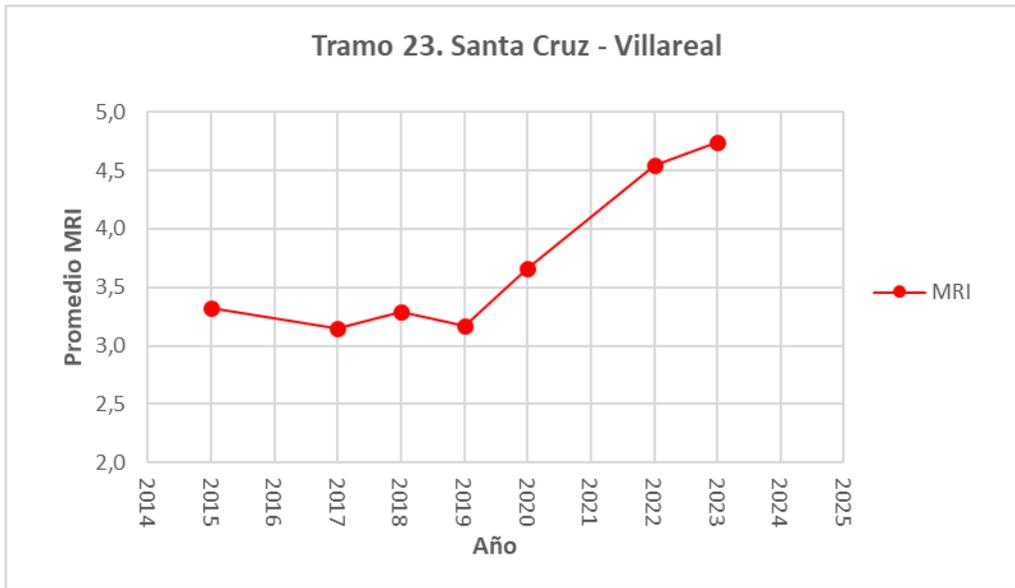
Figura 150. Índice de regularidad superficial Tramo #23 Santa Cruz -Villareal

| <b>Figura 150.</b> Índice de regularidad superficial Tramo #23 Santa Cruz -Villareal..... | 216 |

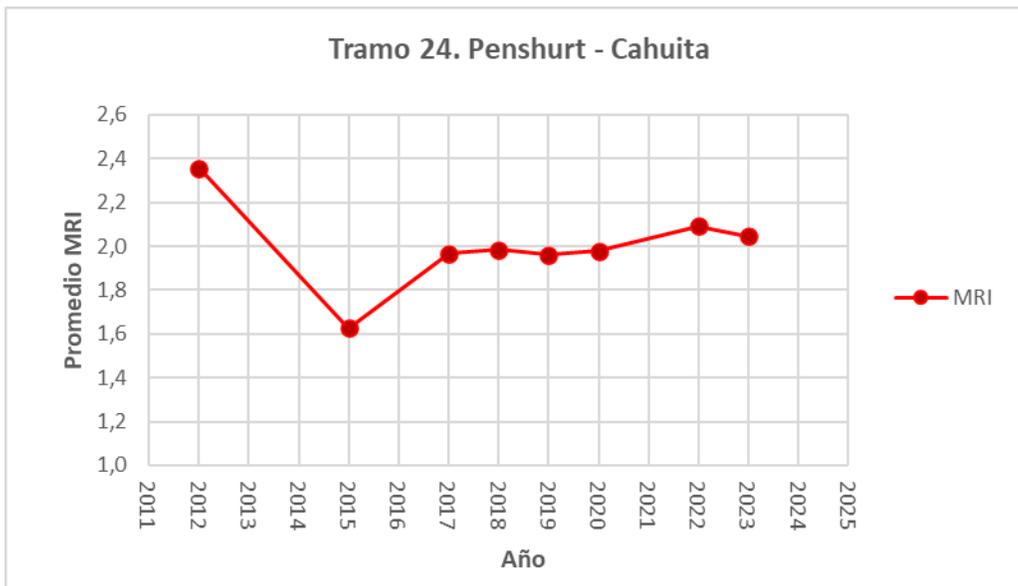
Figura 151. Índice de regularidad superficial Tramo #24 Penschurt - Cahuita

| <b>Figura 151.</b> Índice de regularidad superficial Tramo #24 Peshurt - Cahuita..... | 216 |

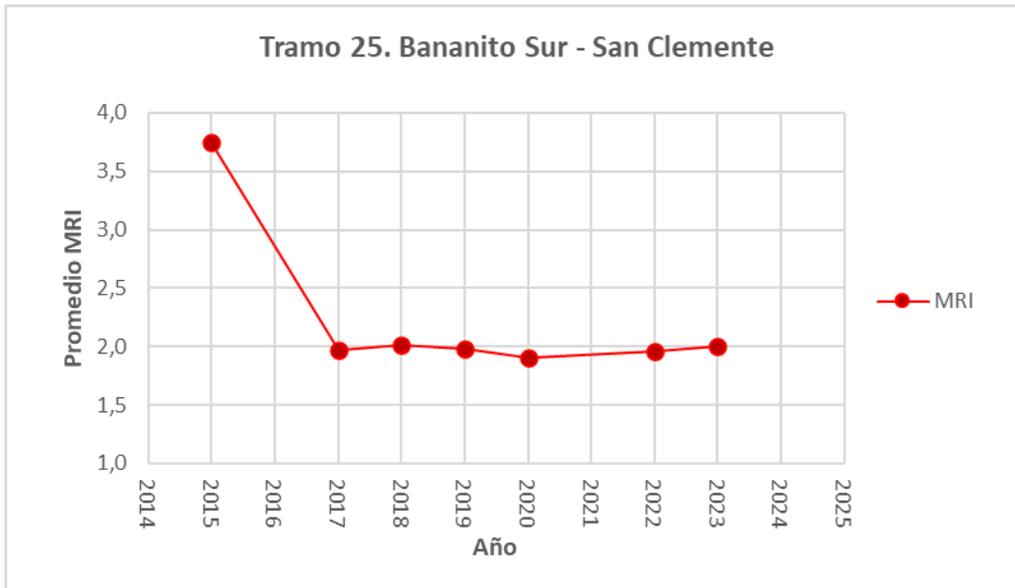
**Figura 152.** Índice de regularidad superficial Tramo #25 Bananito Sur - San Clemente

| <b>Figura 152.</b> Índice de regularidad superficial Tramo #25 Bananito Sur - San Clemente..... | 217 |

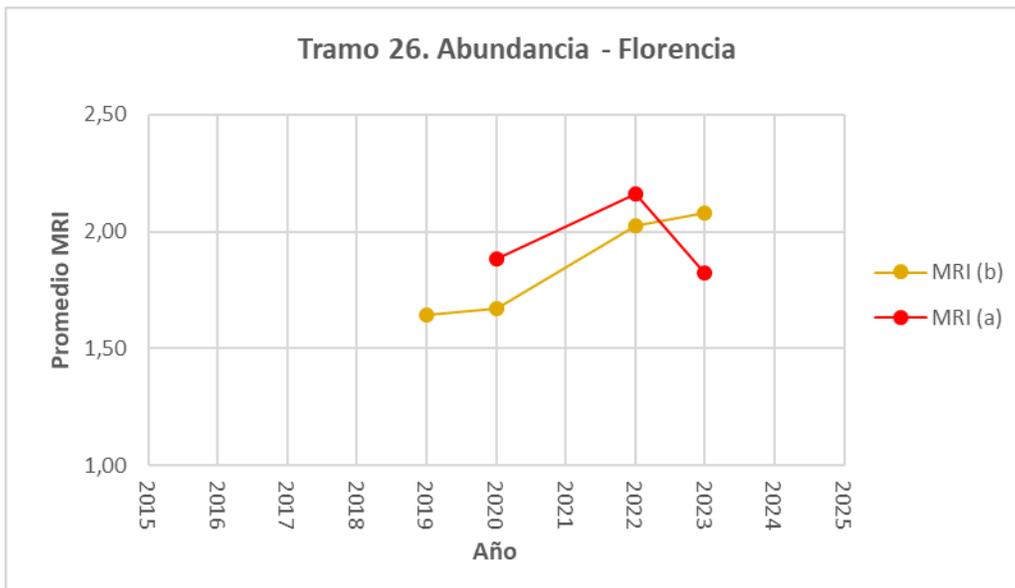
**Figura 153.** Índice de regularidad superficial Tramo #26 Abundancia - Florencia

| <b>Figura 153.</b> Índice de regularidad superficial Tramo #26 Abundancia - Florencia..... | 217 |

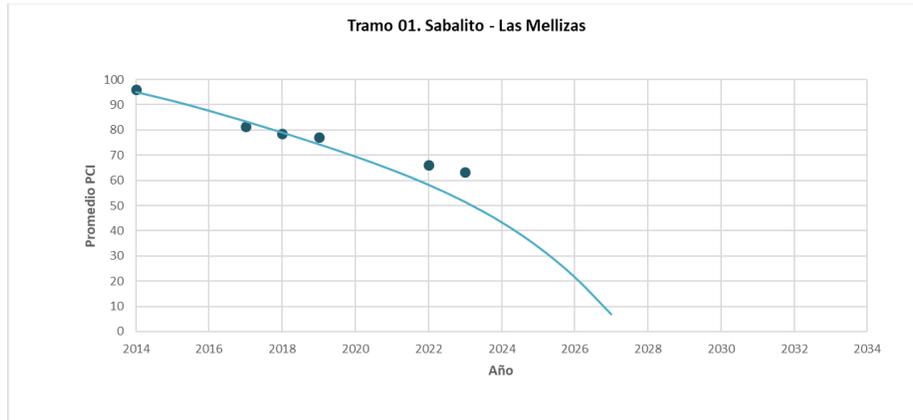
**Nota:** A continuación, se presentarán gráficas con los puntos de PCI recopilados hasta la fecha, cabe destacar que las curvas son tendencias esperados con base en los datos brutos.

**Figura 154.** Índice de condición presente del Tramo #1 Sabalito - Las Mellizas

| <b>Figura 154.</b> Índice de condición presente del Tramo #1 Sabalito - Las Mellizas ..... | 220 |

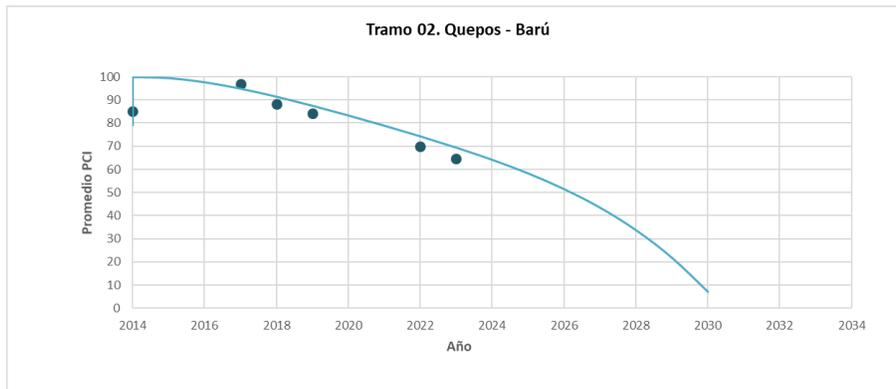
**Figura 155.** Índice de condición presente del Tramo #2 Quepos - Barú

| <b>Figura 155.</b> Índice de condición presente del Tramo #2 Quepos - Barú..... | 220 |

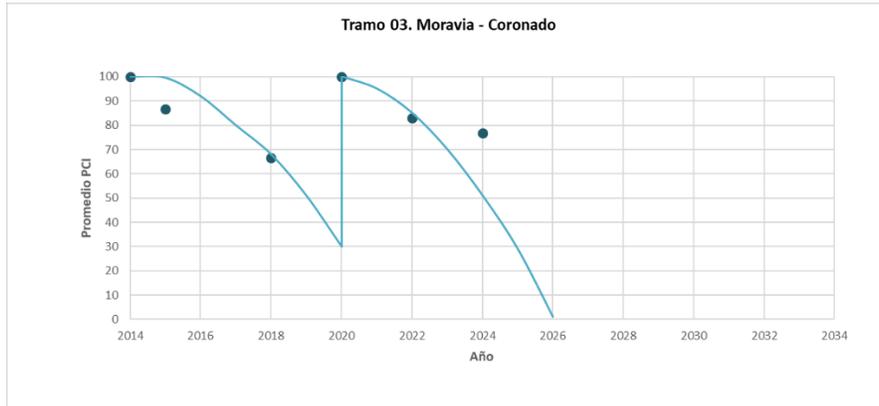
Figura 156. Índice de condición presente del Tramo #3 Moravia - Coronado

| <b>Figura 156.</b> Índice de condición presente del Tramo #3 Moravia - Coronado ..... | 221 |

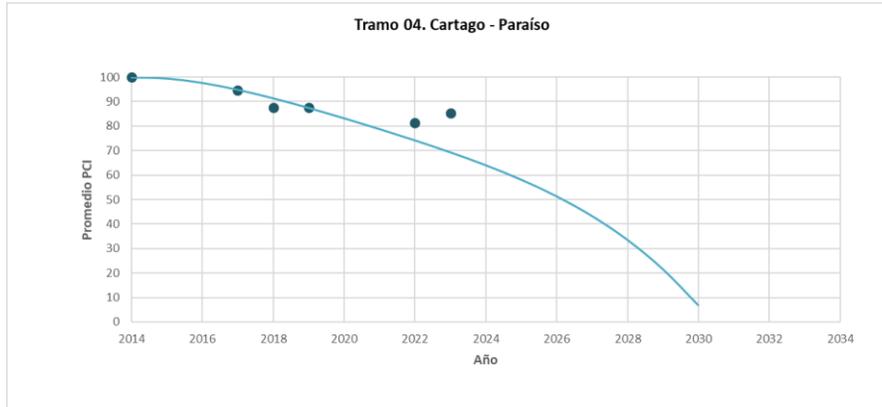
Figura 157. Índice de condición presente del Tramo #4 Cartago - Paraíso

| <b>Figura 157.</b> Índice de condición presente del Tramo #4 Cartago - Paraíso ..... | 221 |

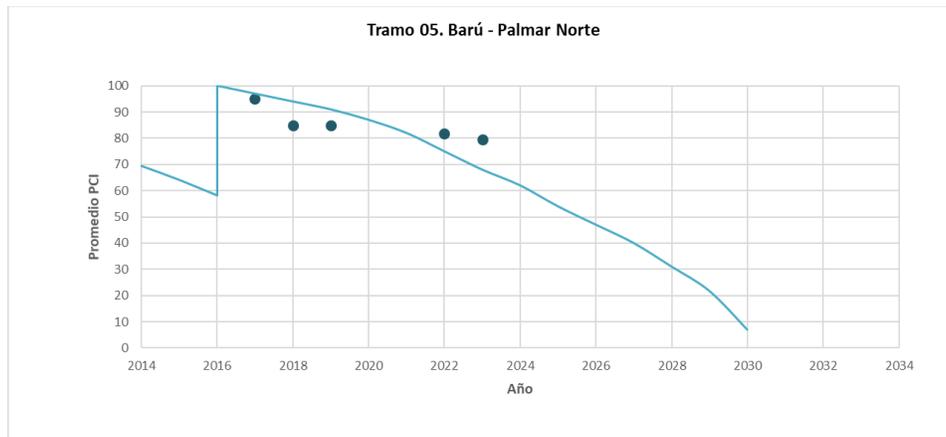
Figura 158. Índice de condición presente del Tramo #5 Barú - Palmar Norte

| <b>Figura 158.</b> Índice de condición presente del Tramo #5 Barú - Palmar Norte ..... | 222 |

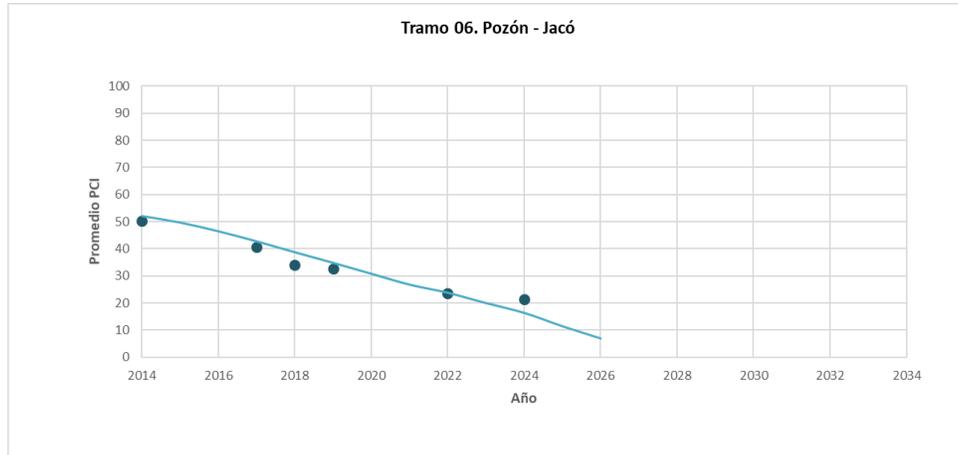
Figura 159. Índice de condición presente del Tramo #6 Pozón - Jacó

| <b>Figura 159.</b> Índice de condición presente del Tramo #6 Pozón - Jacó ..... | 222 |

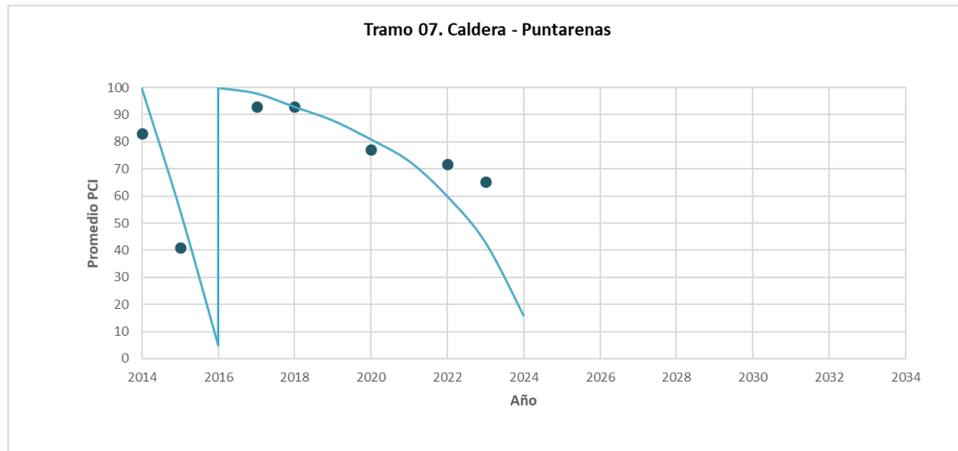
Figura 160. Índice de condición presente del Tramo #7 Caldera - Puntarenas

| <b>Figura 160.</b> Índice de condición presente del Tramo #7 Caldera - Puntarenas..... | 222 |

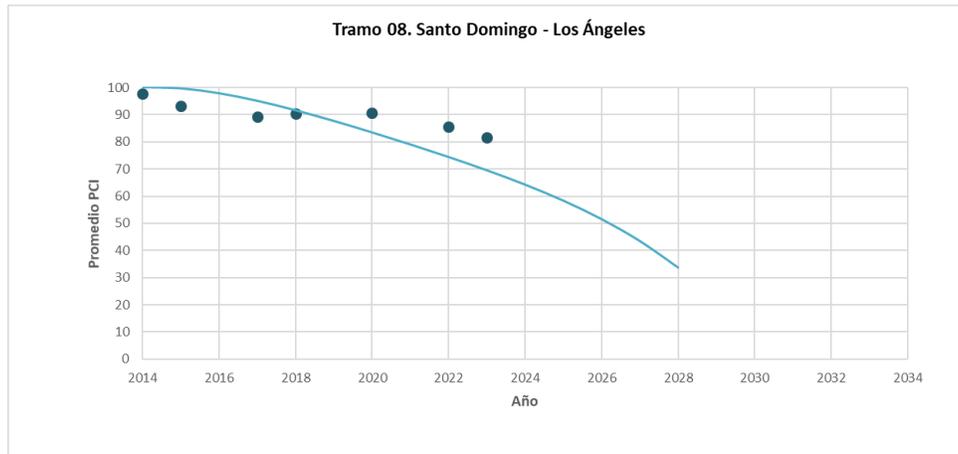
**Figura 161.** Índice de condición presente del Tramo #8 Santo Domingo - Los Ángeles

| <b>Figura 161.</b> Índice de condición presente del Tramo #8 Santo Domingo - Los Ángeles ..... | 223 |

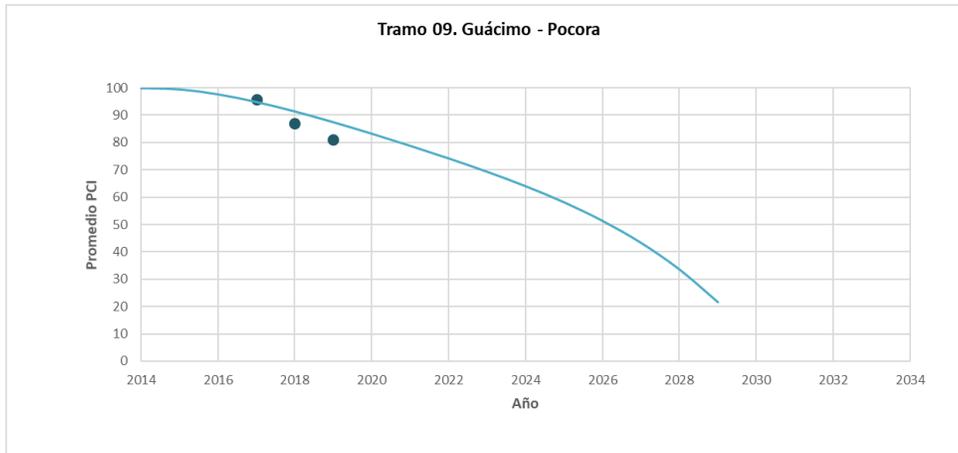
**Figura 162.** Índice de condición presente del Tramo #9 Guácimo - Pocora

| <b>Figura 162.</b> Índice de condición presente del Tramo #9 Guácimo - Pocora ..... | 223 |

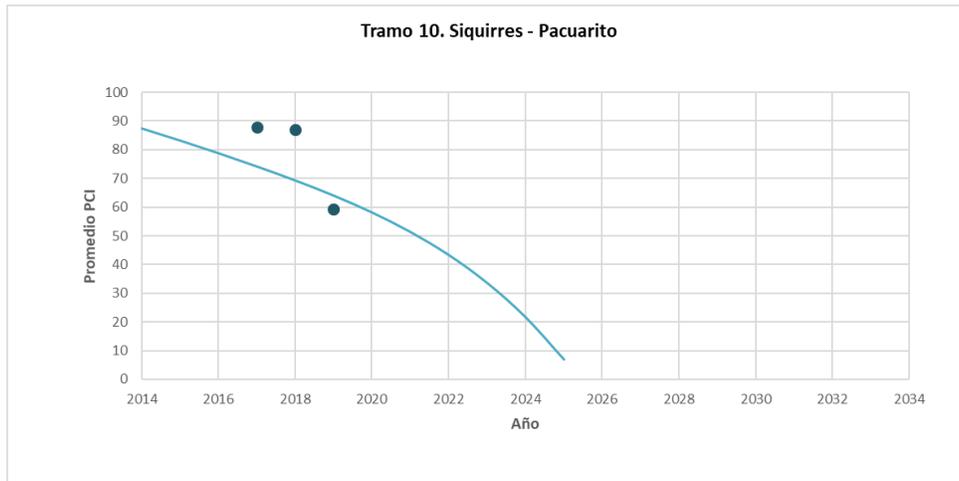
Figura 163. Índice de condición presente del Tramo #10 Siquirres - Pacuarito

| <b>Figura 163.</b> Índice de condición presente del Tramo #10 Siquirres - Pacuarito ..... | 224 |

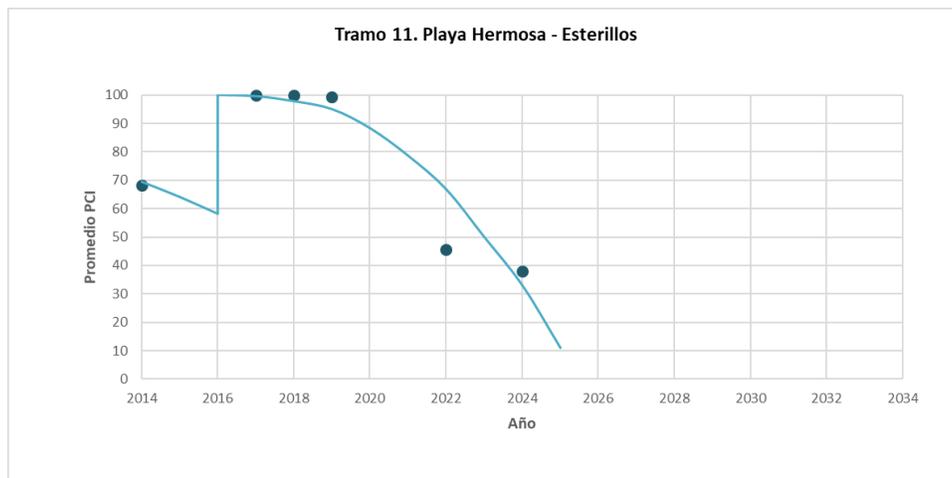
Figura 164. Índice de condición presente del Tramo #11 Playa Hermosa - Esterillos

| <b>Figura 164.</b> Índice de condición presente del Tramo #11 Playa Hermosa - Esterillos ..... | 224 |

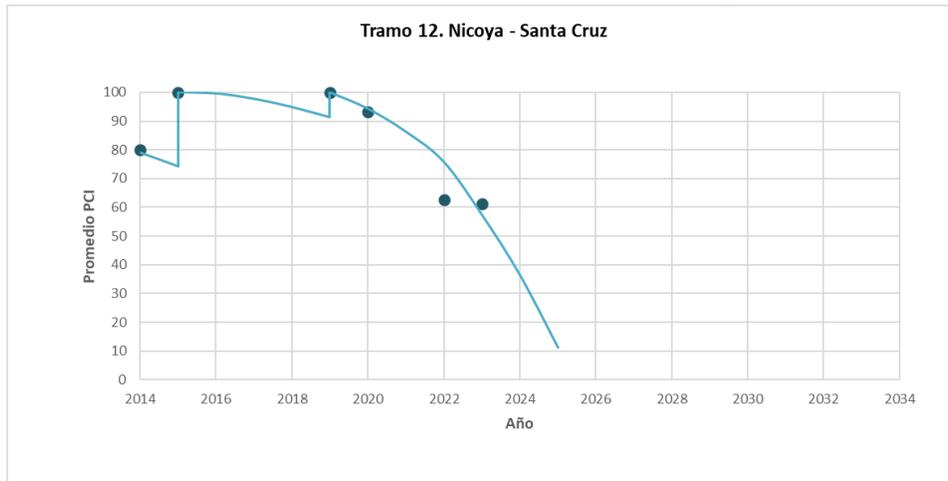
Figura 165. Índice de condición presente del Tramo #12 Nicoya - Santa Cruz

| <b>Figura 165.</b> Índice de condición presente del Tramo #12 Nicoya - Santa Cruz..... | 225 |

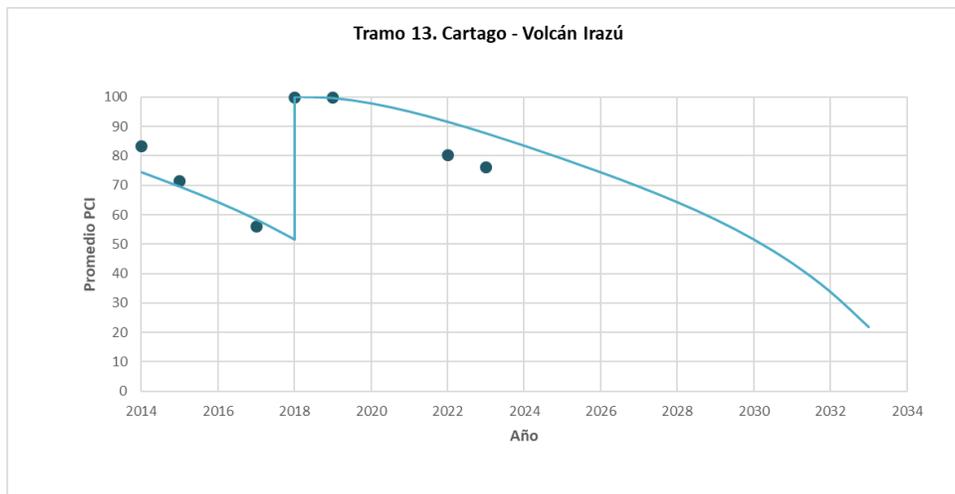
Figura 166. Índice de condición presente del Tramo #13 Cartago - Volcán Irazú

| <b>Figura 166.</b> Índice de condición presente del Tramo #13 Cartago - Volcán Irazú..... | 225 |

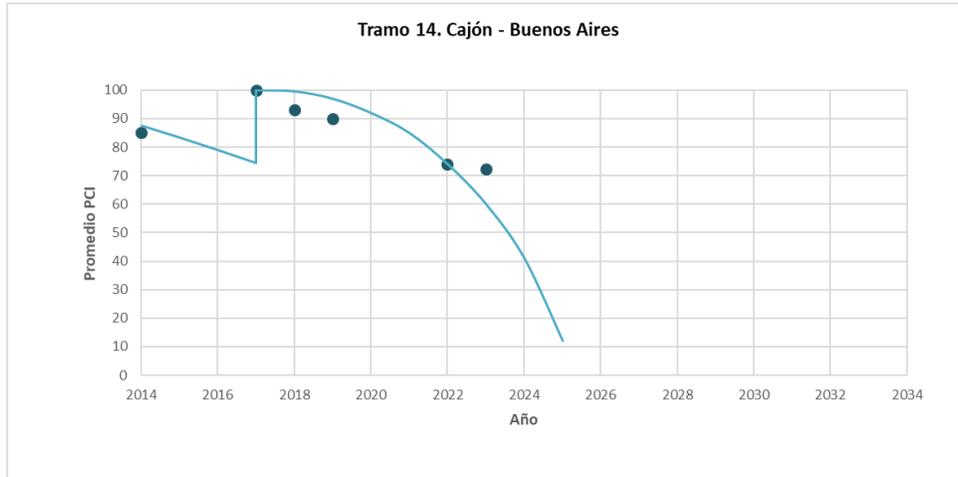
**Figura 167.** Índice de condición presente del Tramo #14 Cajón - Buenos Aires

| <b>Figura 167.</b> Índice de condición presente del Tramo #14 Cajón - Buenos Aires ..... | 226 |

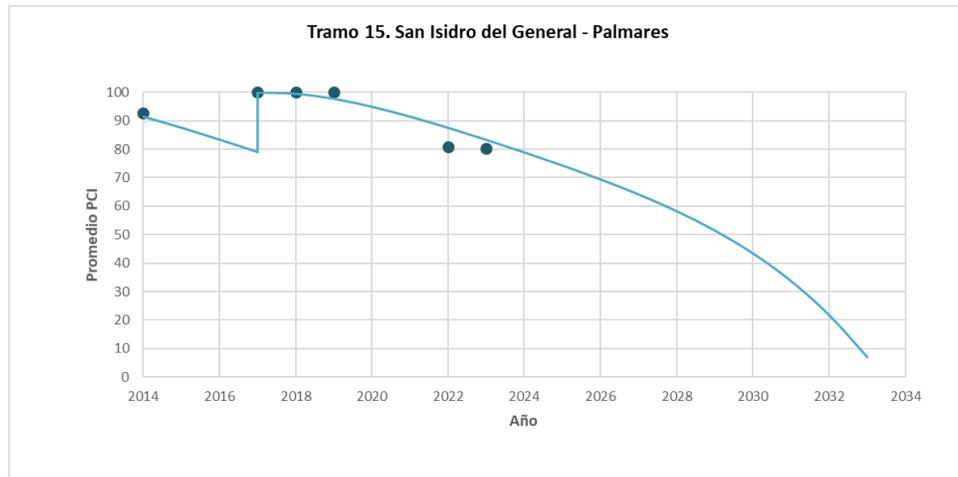
**Figura 168.** Índice de condición presente del Tramo #15 San Isidro del General - Palmares

| <b>Figura 168.</b> Índice de condición presente del Tramo #15 San Isidro del General - Palmares ..... | 226 |

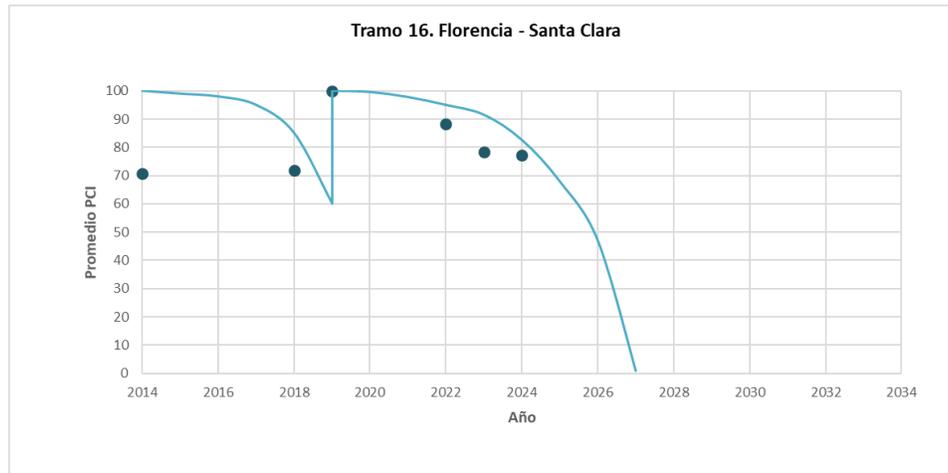
**Figura 169.** Índice de condición presente del Tramo #16 Florencia - Santa Clara

| <b>Figura 169.</b> Índice de condición presente del Tramo #16 Florencia - Santa Clara..... | 227 |

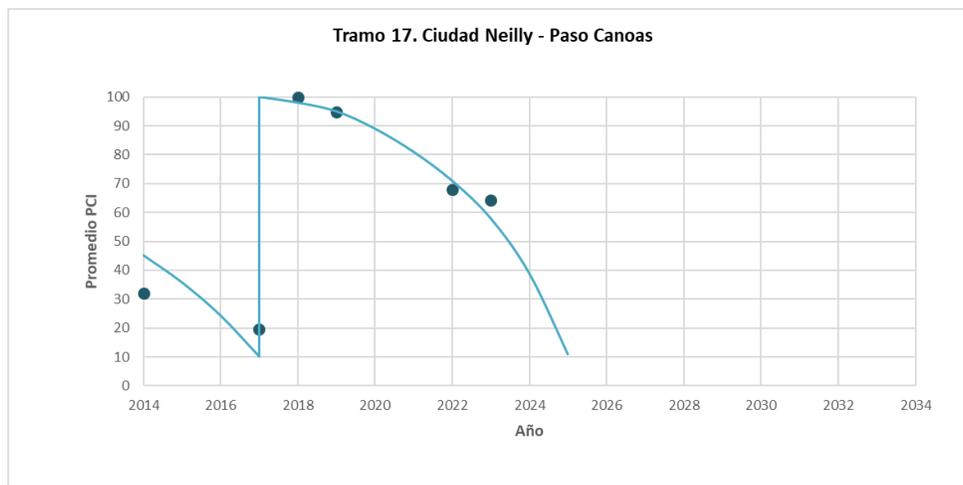
**Figura 170.** Índice de condición presente del Tramo #17 Ciudad Neilly - Paso Canoas

| <b>Figura 170.</b> Índice de condición presente del Tramo #17 Ciudad Neilly - Paso Canoas..... | 227 |
