# Laboratorio Nacional de Materiales y Modelos Estructurales

Informe: EIC-Lanamme-INF-1494-2024 - UIIT

## MONITOREO DEL DESEMPEÑO DE PAVIMENTOS A LARGO PLAZO EN COSTA RICA (DPLP-CR)

### INFORME AVANCE DPLP-CR

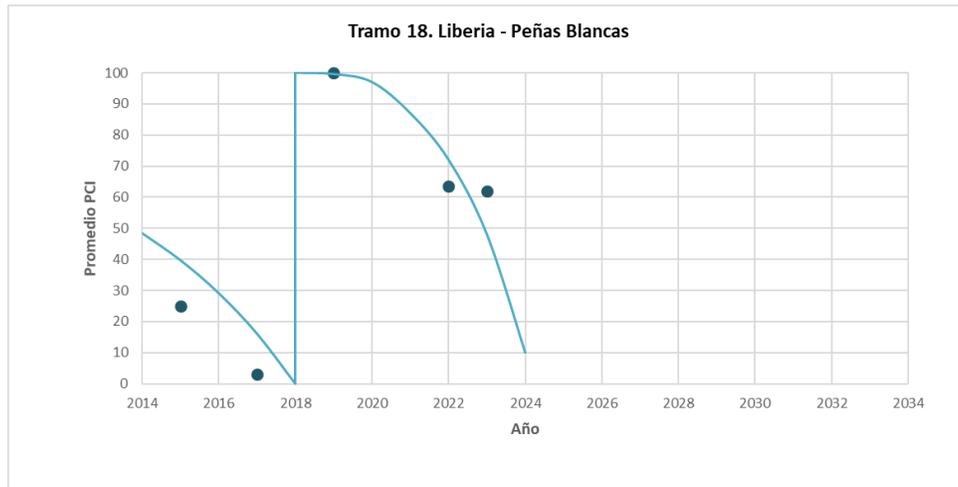
**Figura 171.** Índice de condición presente del Tramo #18 Liberia - Peñas Blancas

| <b>Figura 171.</b> Índice de condición presente del Tramo #18 Liberia - Peñas Blancas..... | 228 |

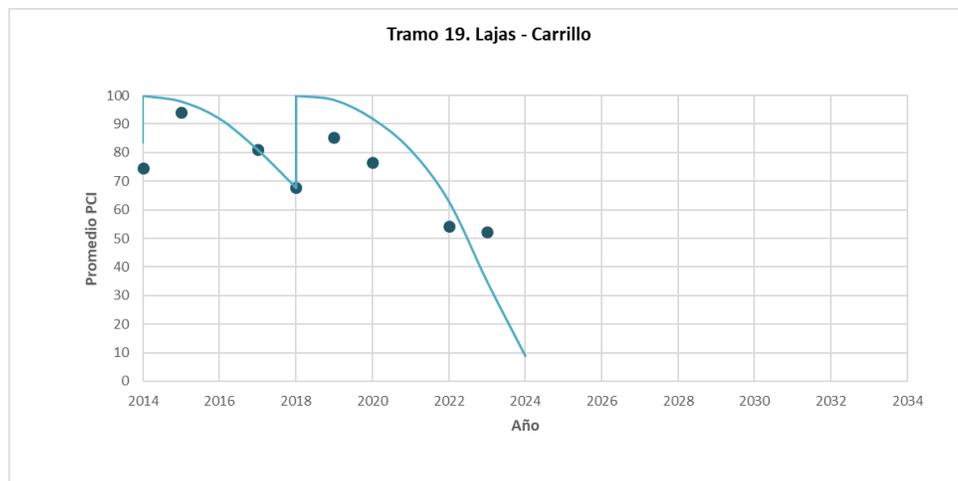
**Figura 172.** Índice de condición presente del Tramo #19 Lajas - Carrillo

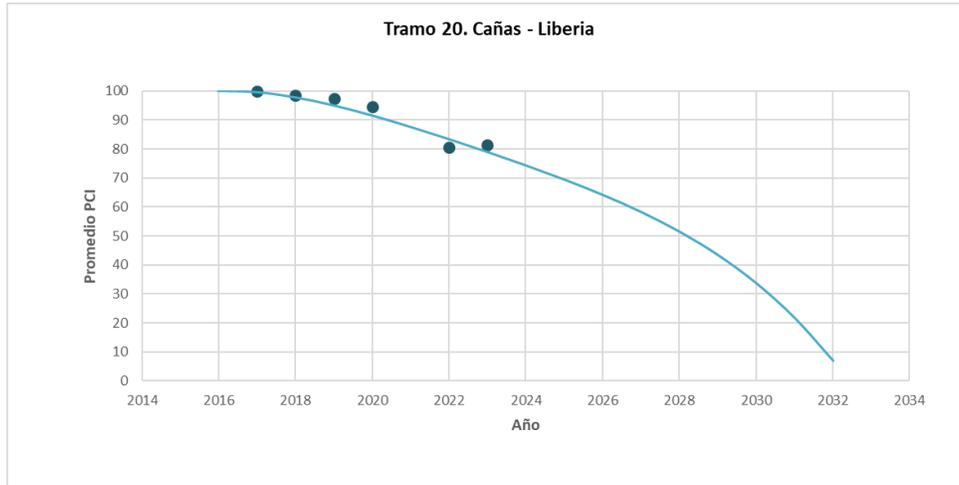
**Figura 173.** Índice de condición presente del Tramo #20 sentido Cañas - Liberia

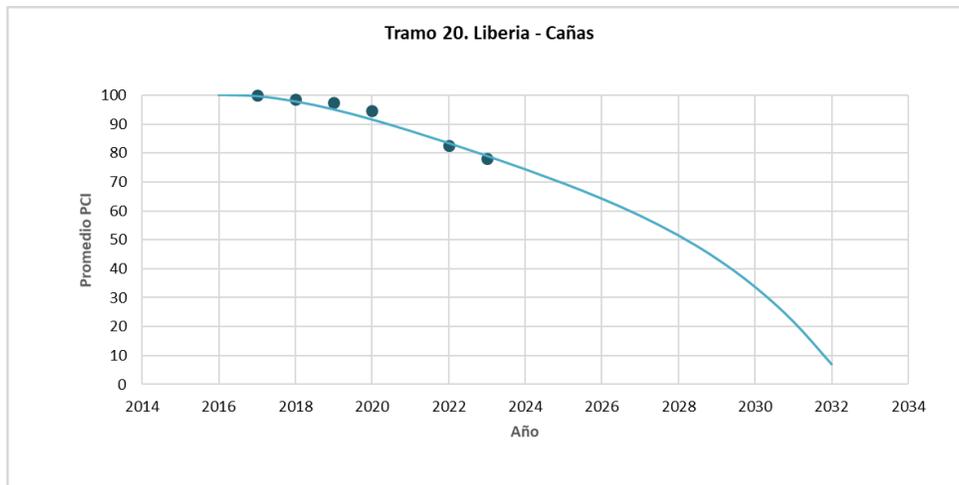
**Figura 174.** Índice de condición presente del Tramo #20 sentido Liberia - Cañas

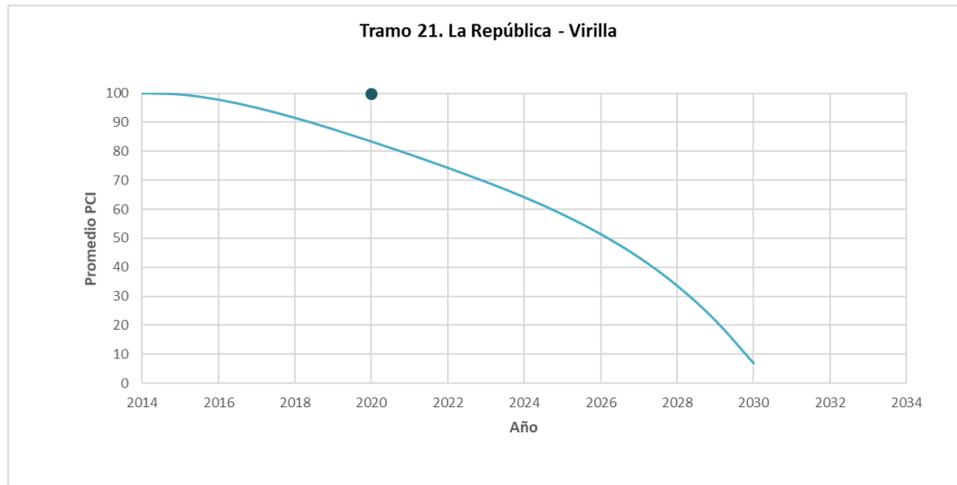
Figura 175. Índice de condición presente del Tramo #21 sentido La República - Virilla

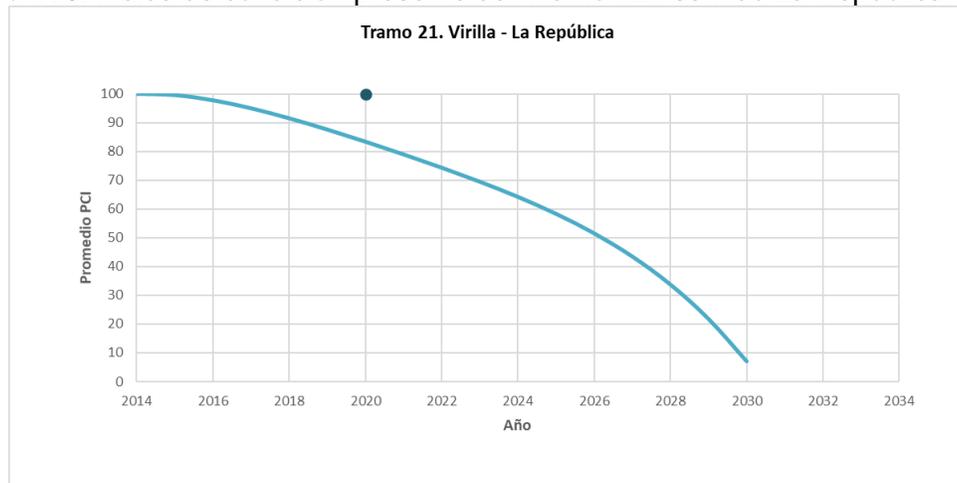
Figura 176. Índice de condición presente del Tramo #21 sentido Virilla - La República

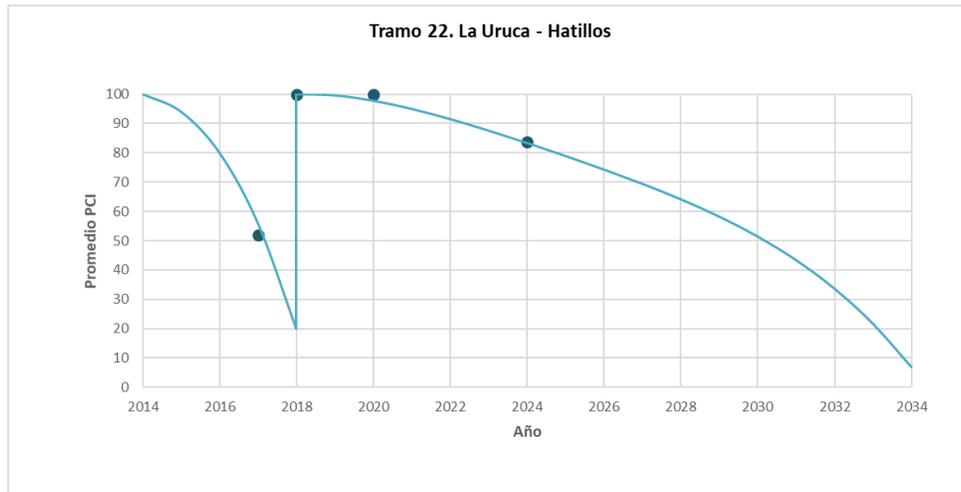
Figura 177. Índice de condición presente del Tramo #22 La Uruca - Hatillos

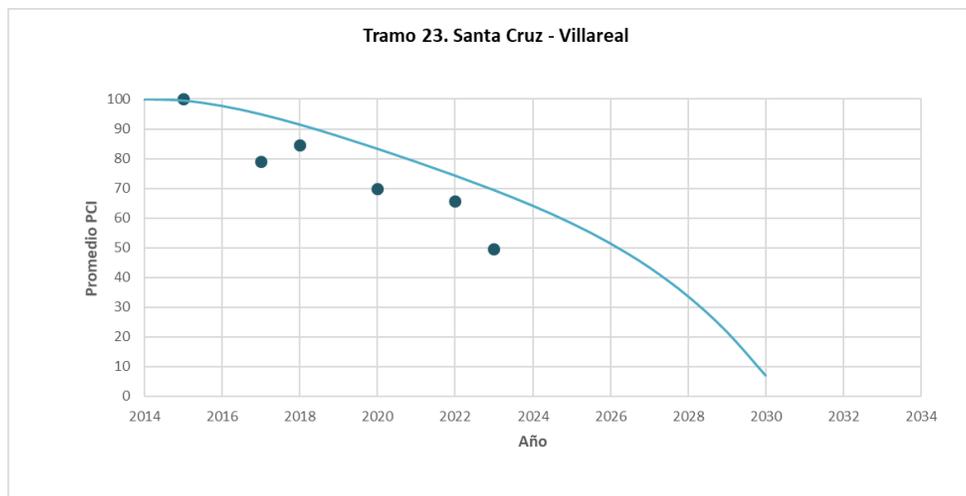
Figura 178. Índice de condición presente del Tramo #23 Santa Cruz - Villareal

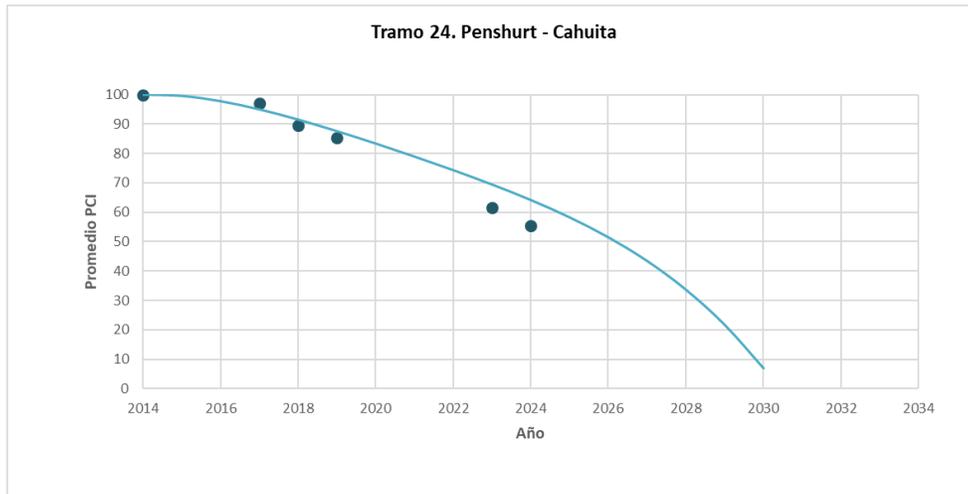
**Figura 179.** Índice de condición presente del Tramo #24 Peshurt - Cahuita

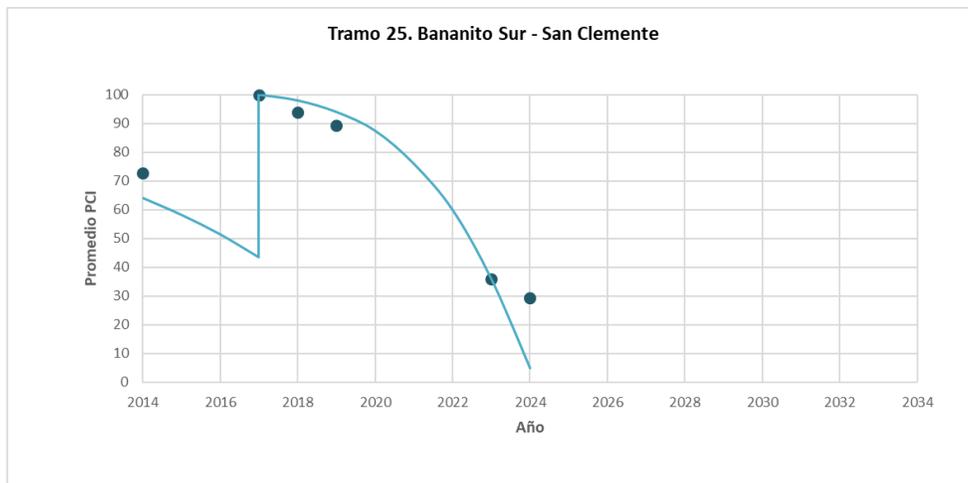
**Figura 180.** Índice de condición presente del Tramo #25 Bananito Sur - San Clemente

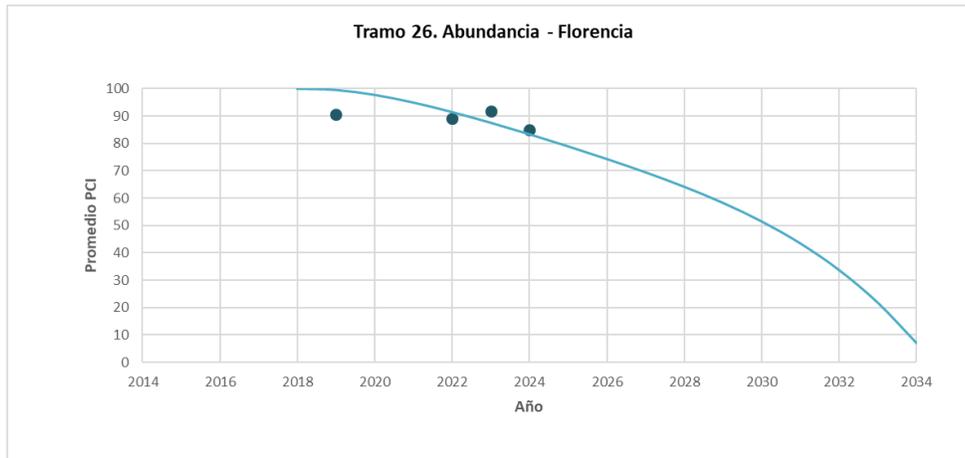
Figura 181. Índice de condición presente del Tramo #26 sentido Abundancia - Florencia

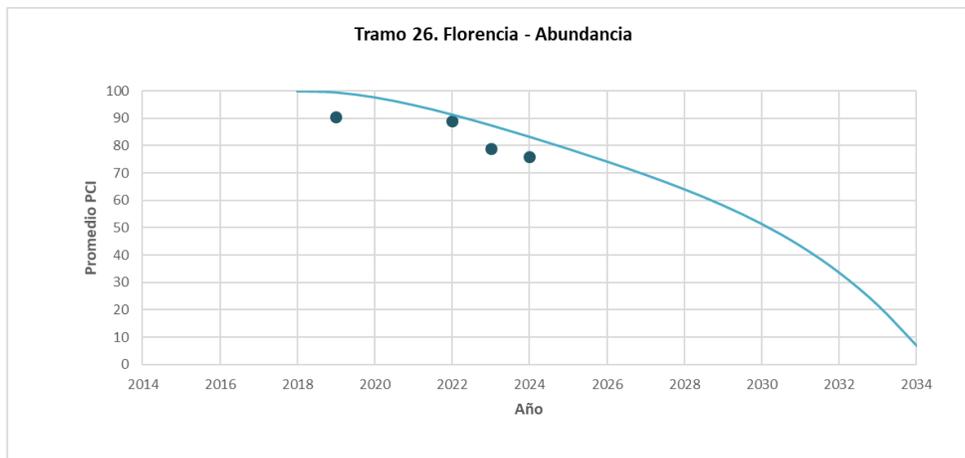
Figura 182. Índice de condición presente del Tramo #26 sentido Florencia – Abundancia

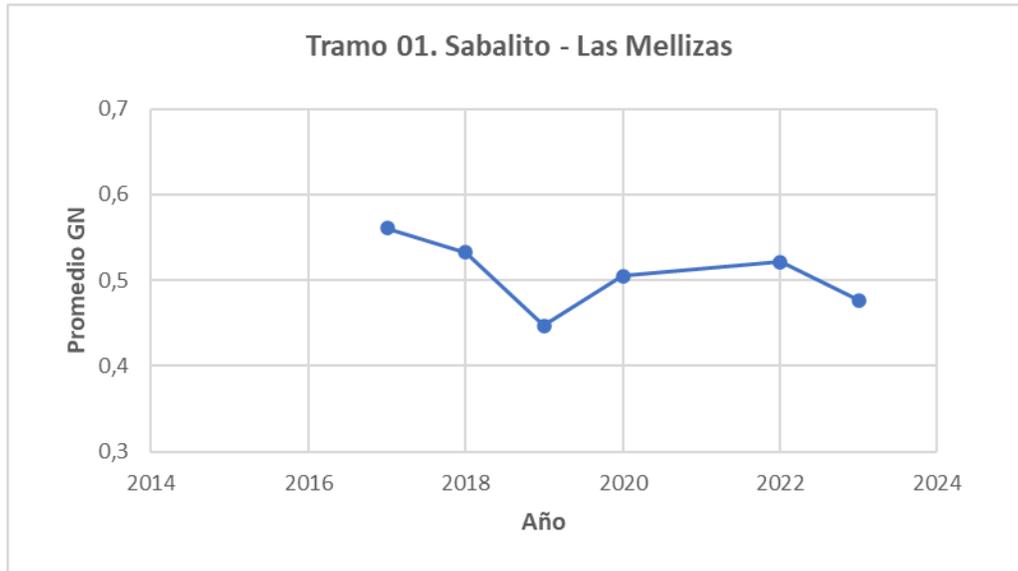
**Figura 183.** Índice de agarre (fricción) del Tramo #1 Sabalito - Las Mellizas

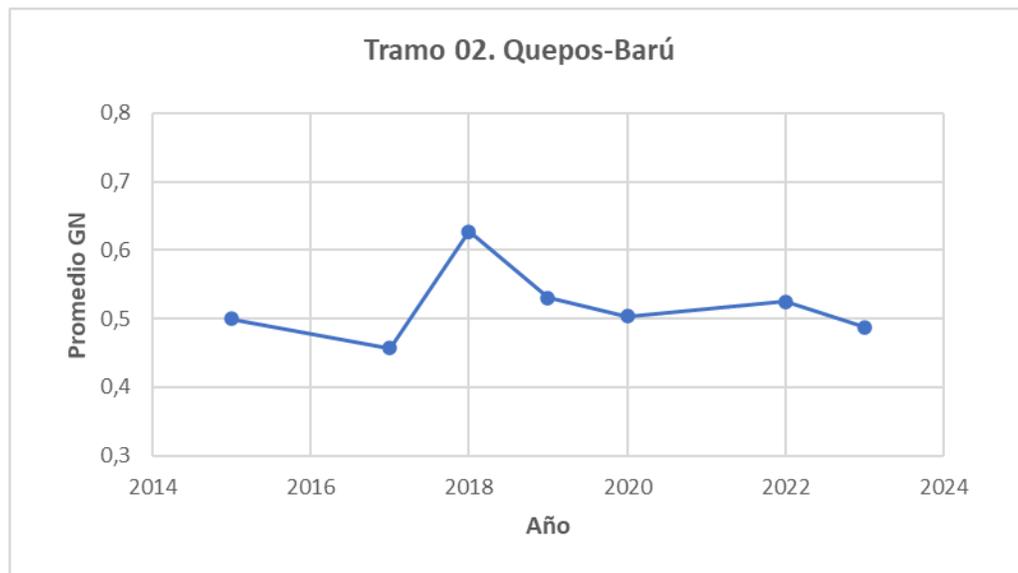
**Figura 184.** Índice de agarre (fricción) del Tramo #2 Quepos - Barú

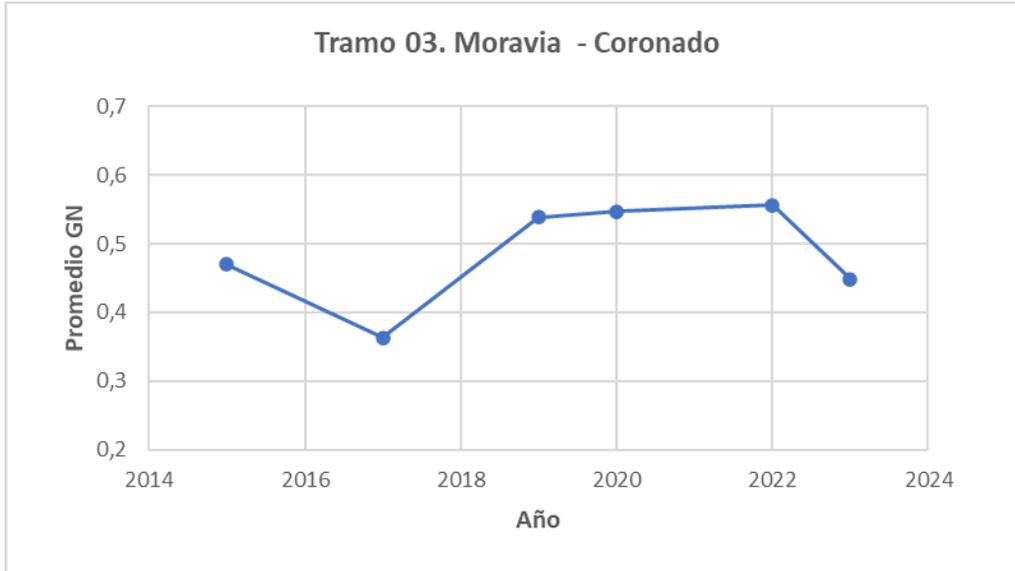
**Figura 185.** Índice de agarre (fricción) del Tramo #3 Moravia - Coronado

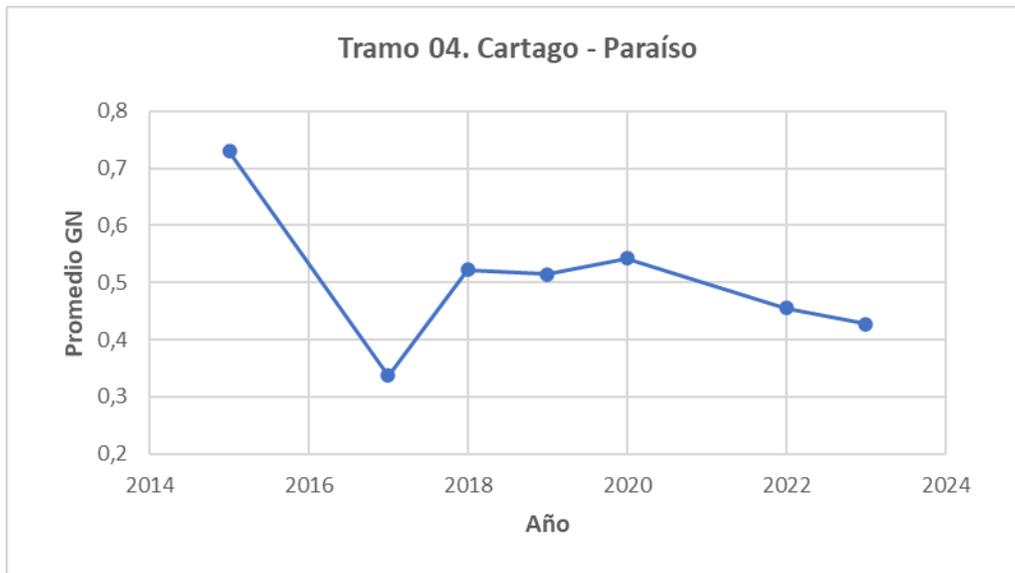
**Figura 186.** Índice de agarre (fricción) del Tramo #4 Cartago - Paraíso

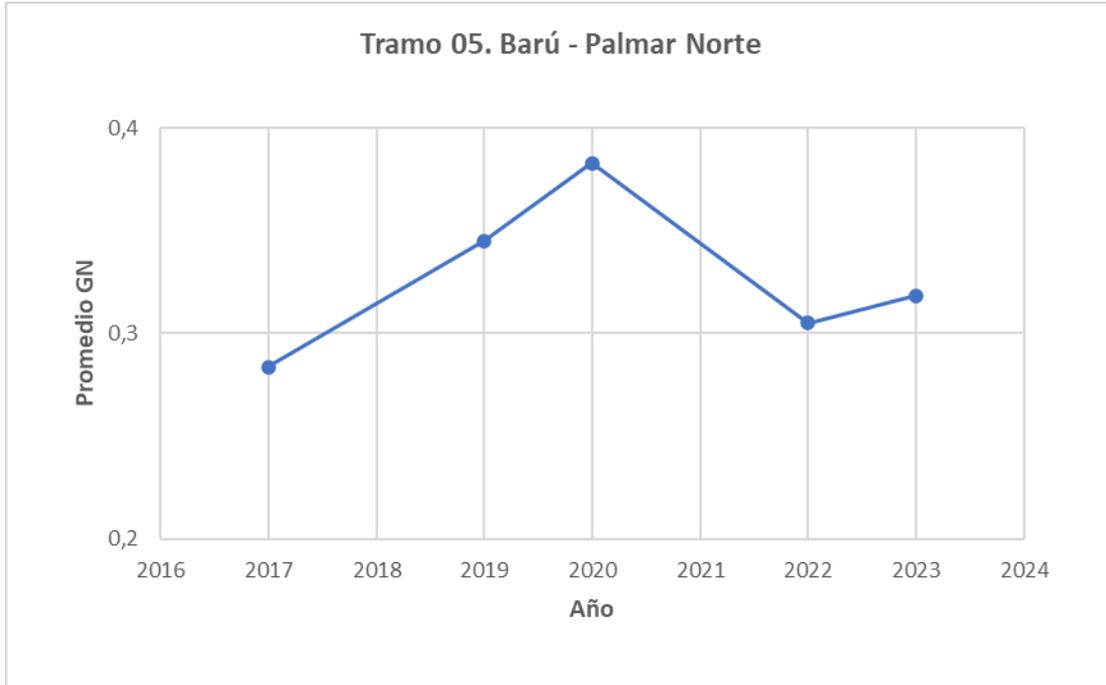
Figura 187. Índice de agarre (fricción) del Tramo #5 Barú - Palmar Norte

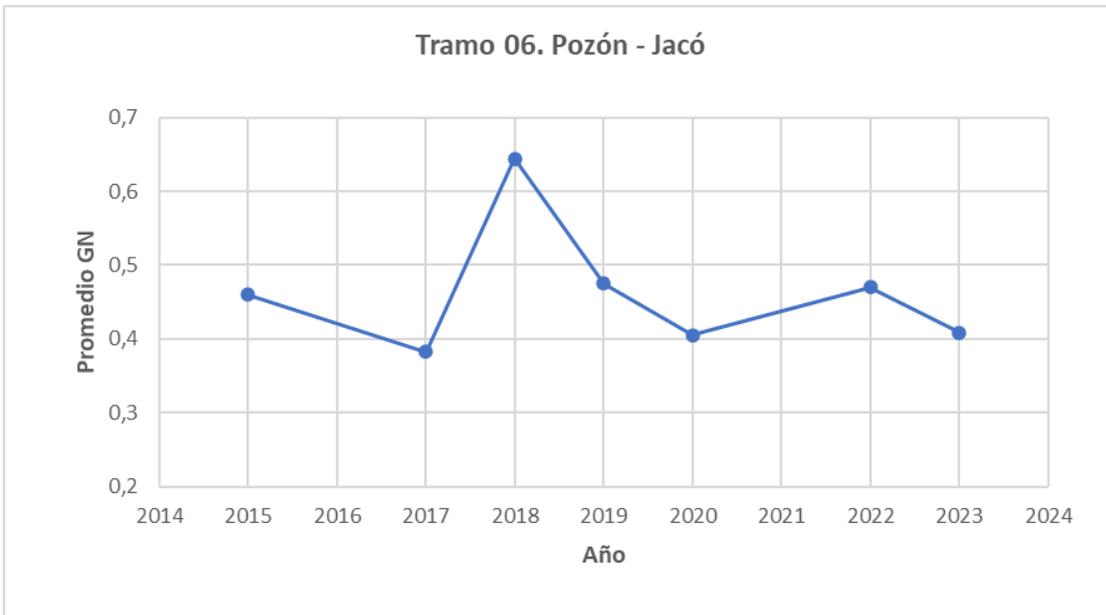
Figura 188. Índice de agarre (fricción) del Tramo #6 Pozón - Jacó

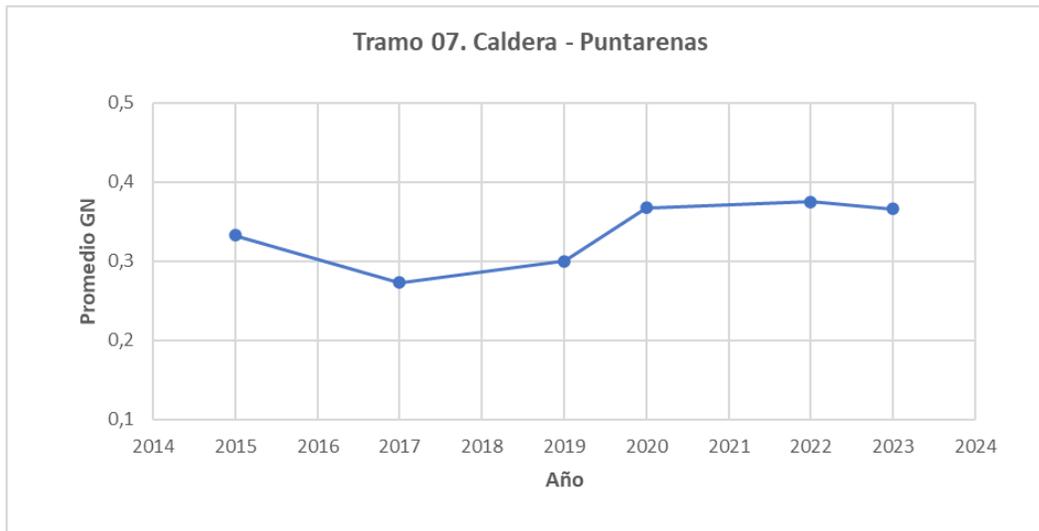
**Figura 189.** Índice de agarre (fricción) del Tramo #7 Caldera - Puntarenas

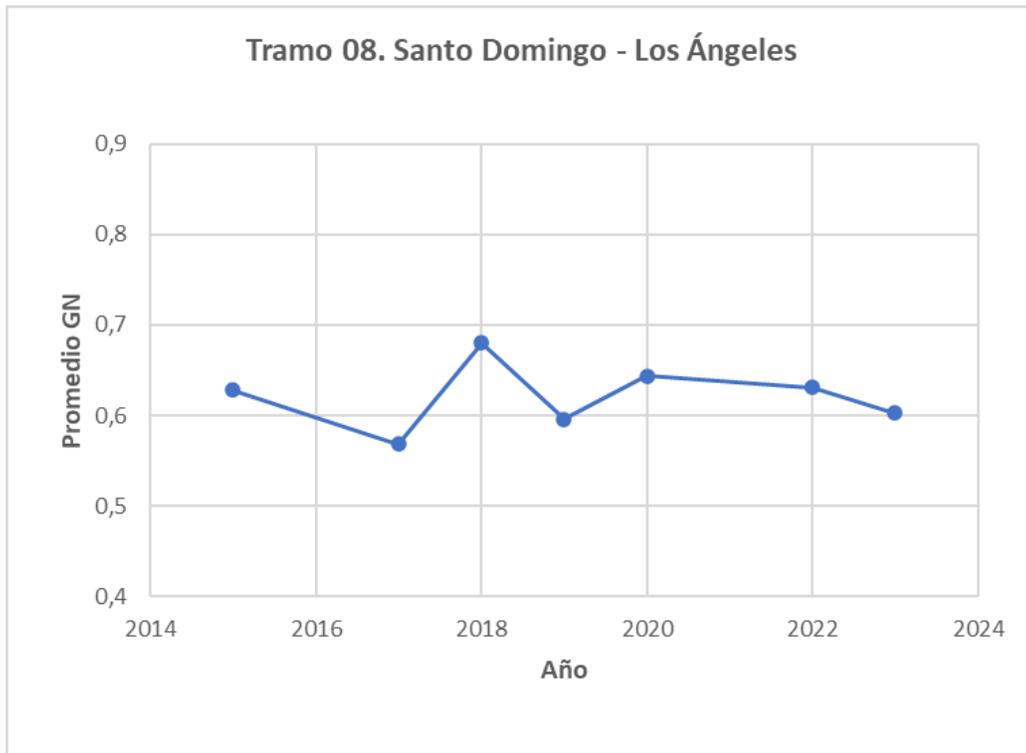
**Figura 190.** Índice de agarre (fricción) del Tramo #8 Santo Domingo - Los Ángeles

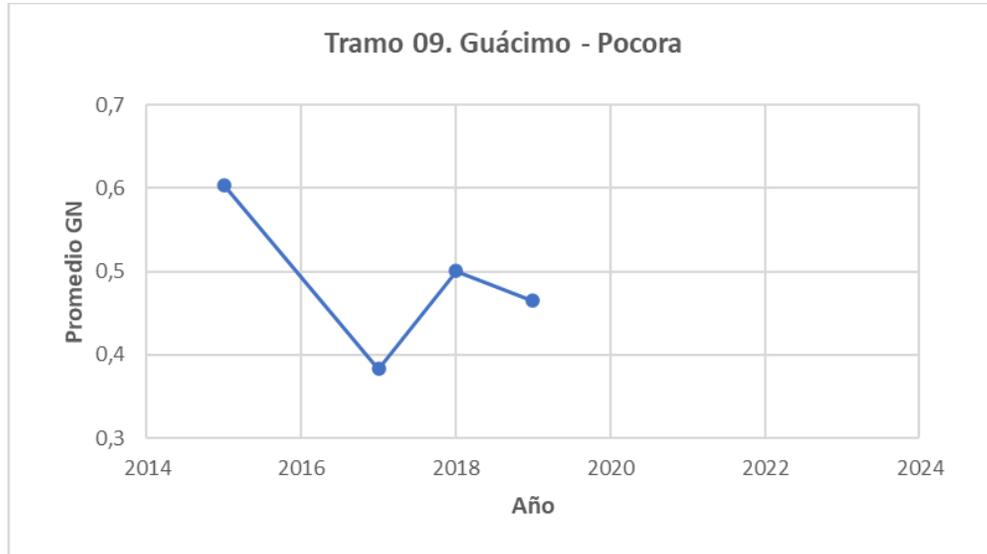
**Figura 191.** Índice de agarre (fricción) del Tramo #9 Guácimo - Pocora

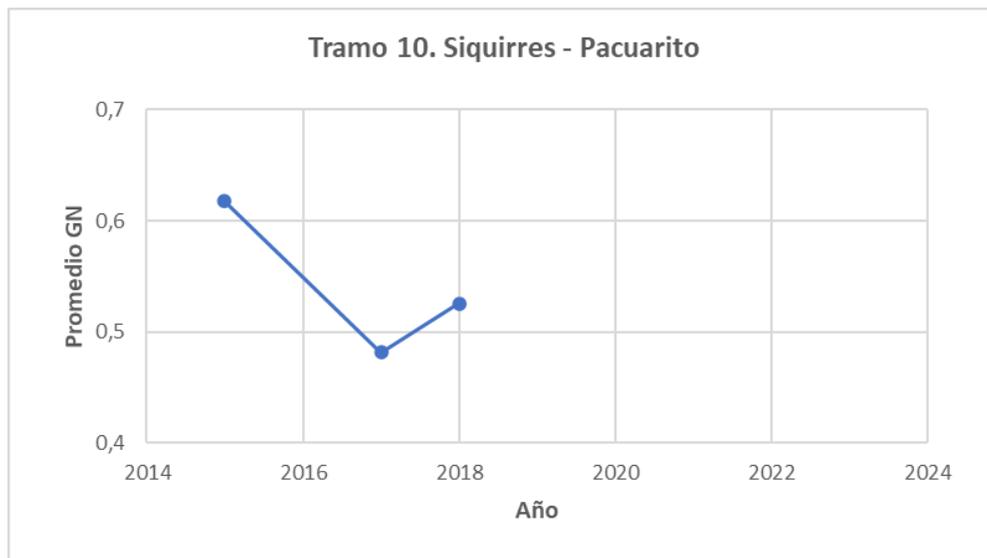
**Figura 192.** Índice de agarre (fricción) del Tramo #10 Siquirres - Pacuarito

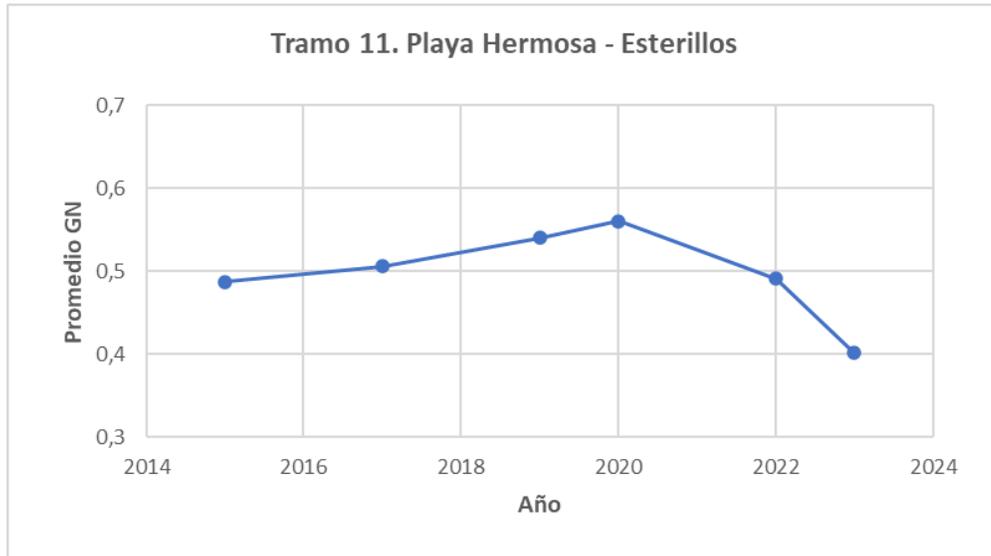
Figura 193. Índice de agarre (fricción) del Tramo #11 Playa Hermosa - Esterillos

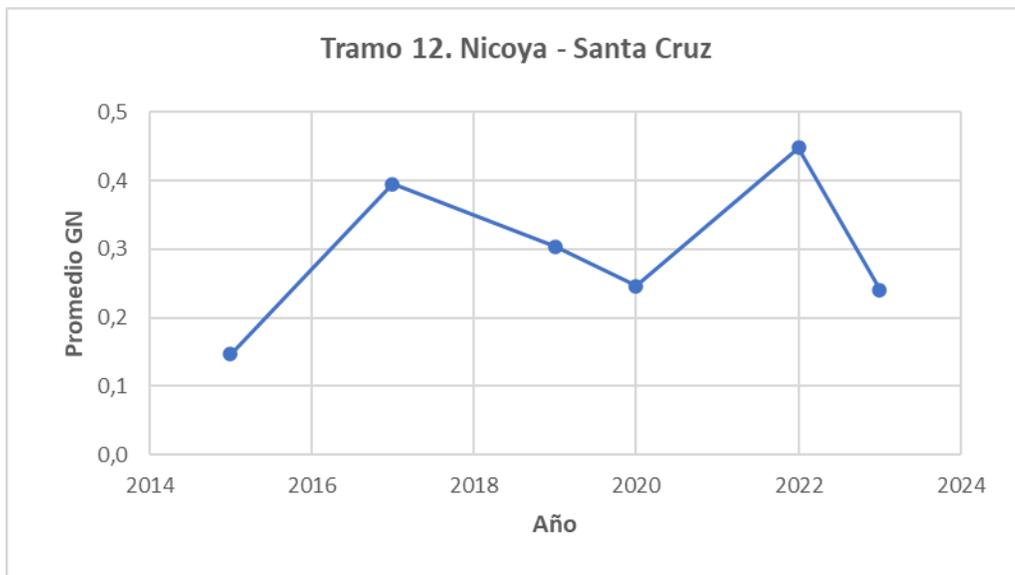
Figura 194. Índice de agarre (fricción) del Tramo #12 Nicoya - Santa Cruz

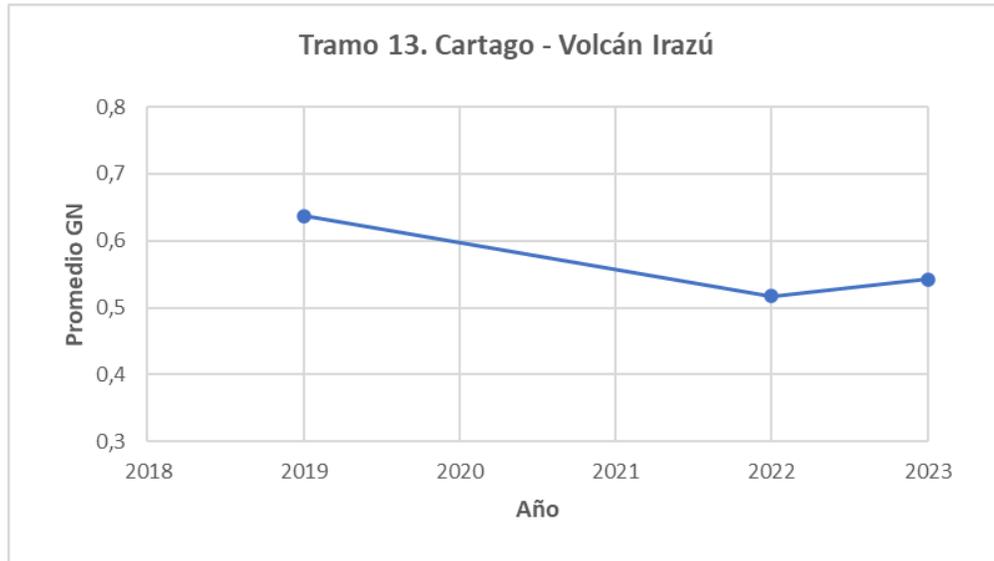
**Figura 195.** Índice de agarre (fricción) del Tramo #13 Cartago - Volcán Irazú

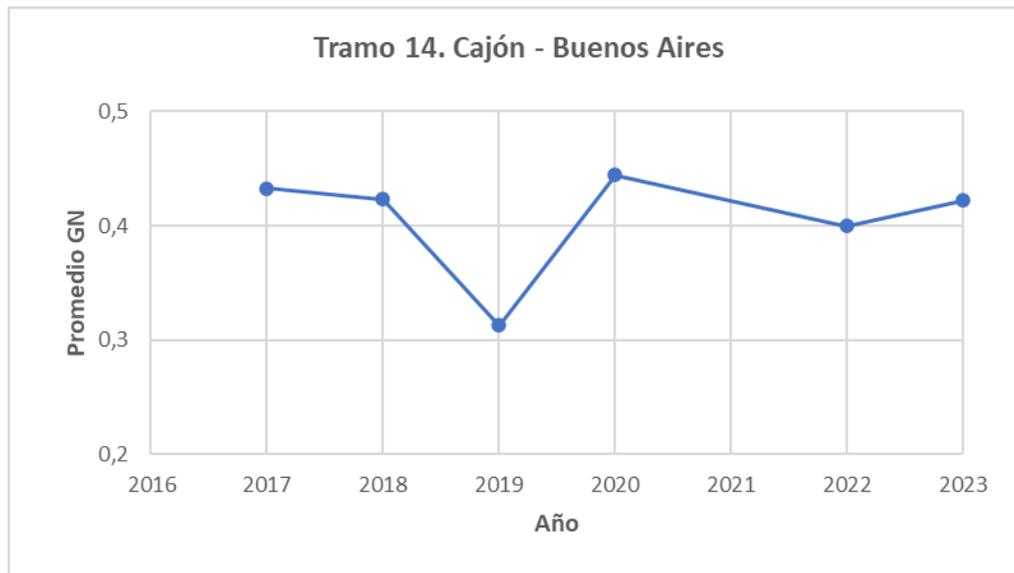
**Figura 196.** Índice de agarre (fricción) del Tramo #14 Cajón - Buenos Aires

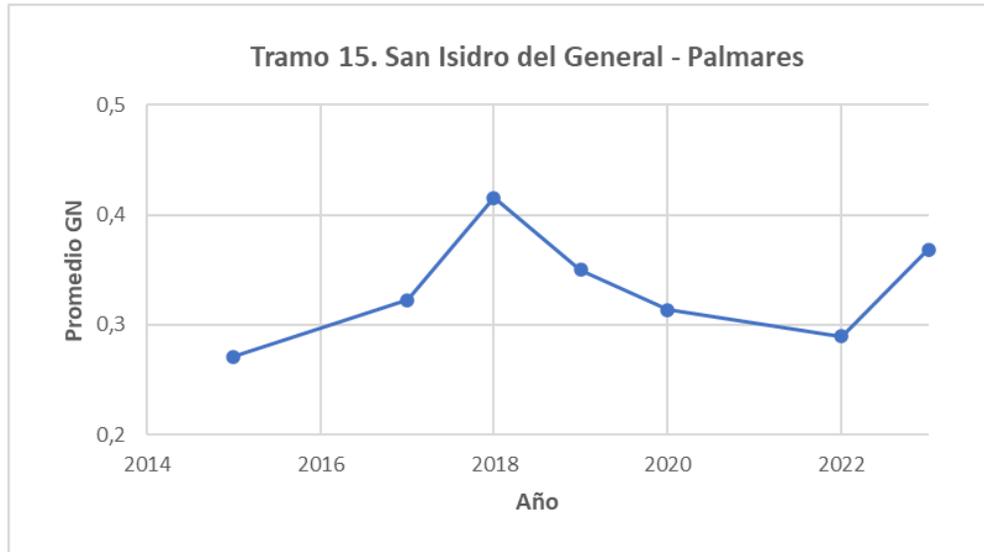
**Figura 197.** Índice de agarre (fricción) del Tramo #15 San Isidro del General - Palmares

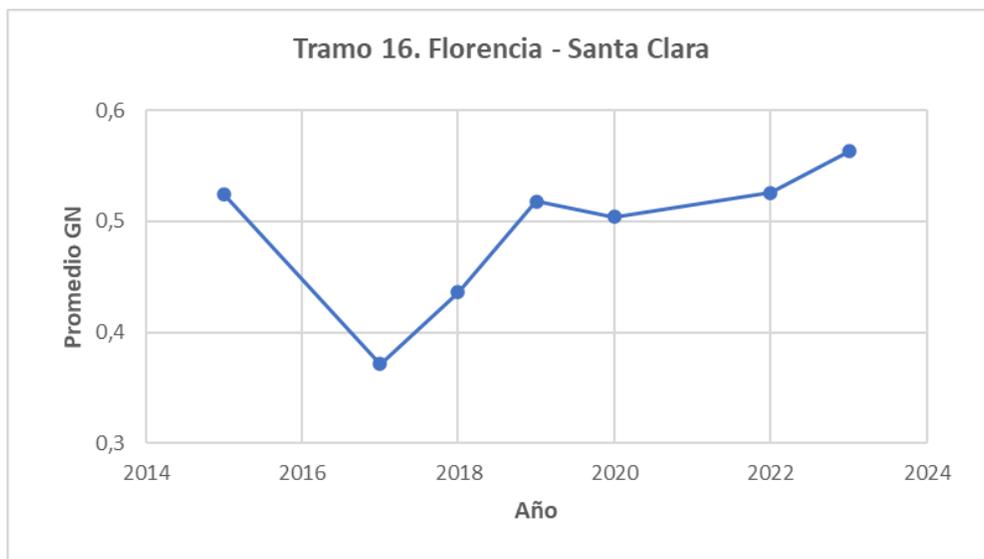
**Figura 198.** Índice de agarre (fricción) del Tramo #16 Florencia - Santa Clara

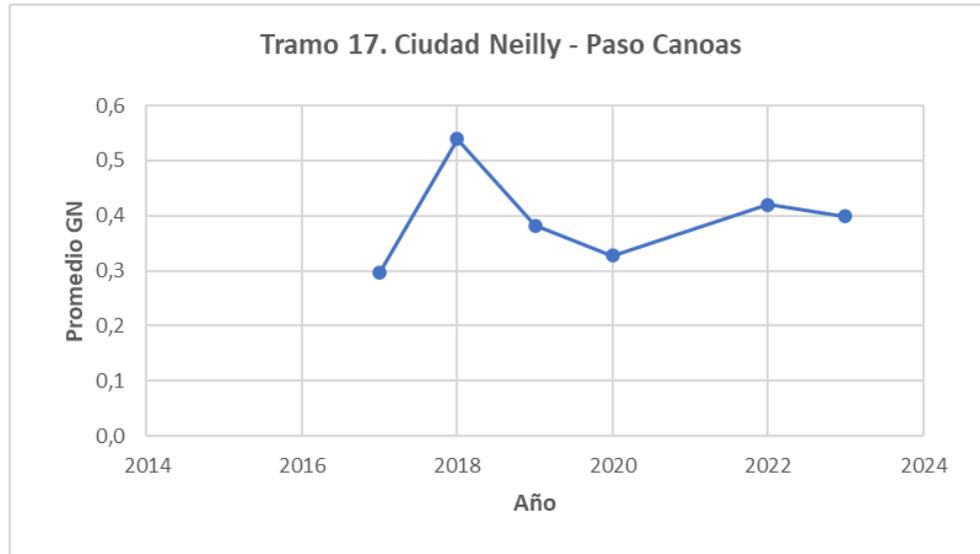
Figura 199. Índice de agarre (fricción) del Tramo #17 Ciudad Neilly - Paso Canoas

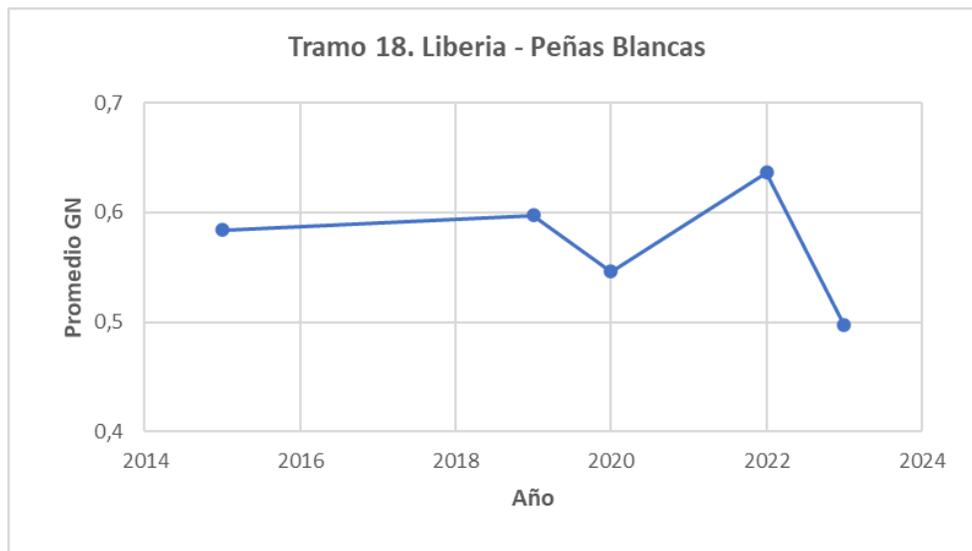
Figura 200. Índice de agarre (fricción) del Tramo #18 Liberia - Peñas Blancas

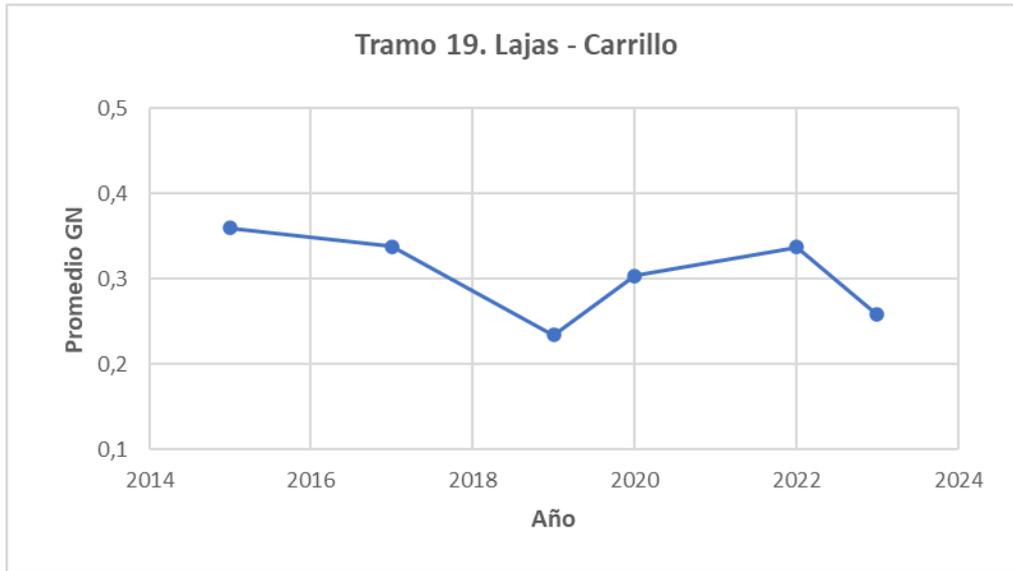
Figura 201. Índice de agarre (fricción) del Tramo #19 Lajas - Carrillo

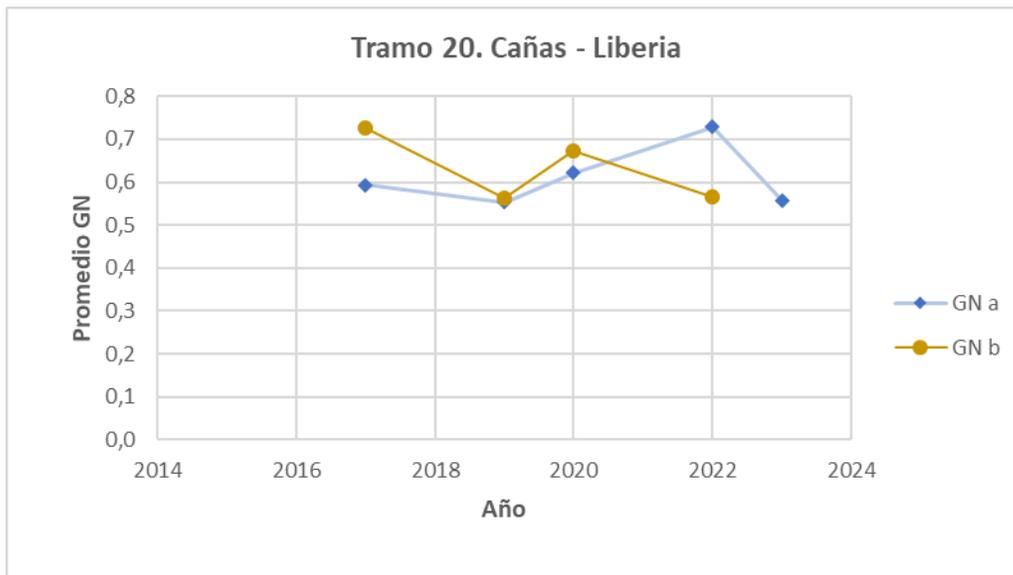
Figura 202. Índice de agarre (fricción) del Tramo #20 Cañas - Liberia

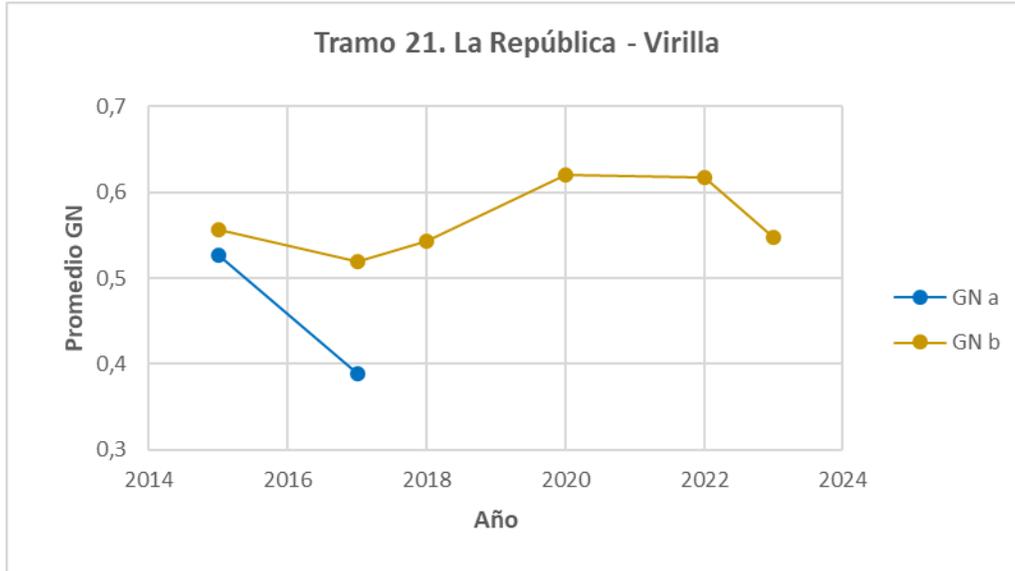
**Figura 203.** Índice de agarre (fricción) del Tramo #21 La República -Virilla

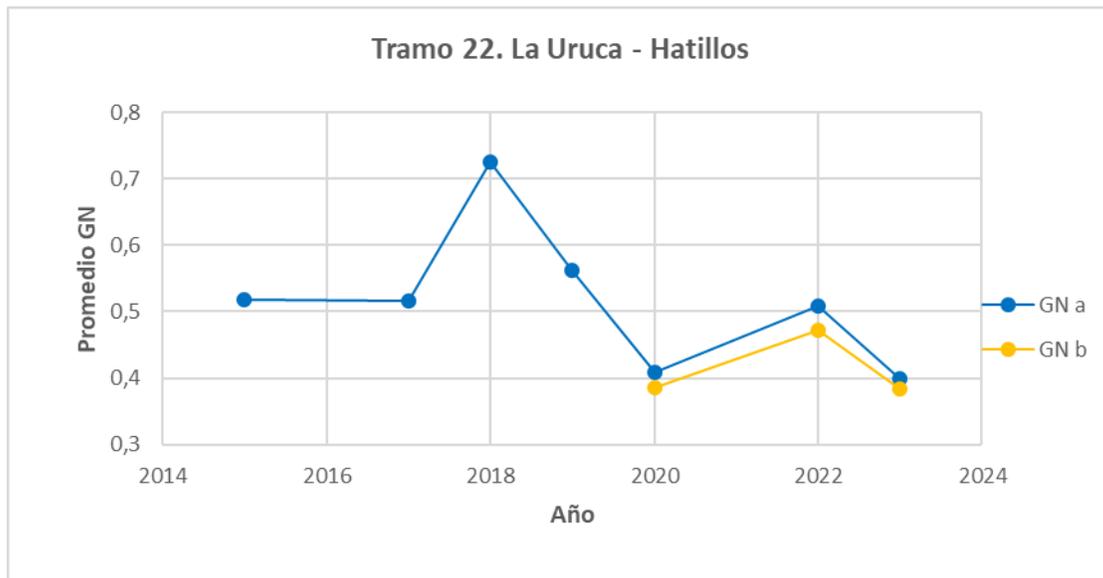
**Figura 204.** Índice de agarre (fricción) del Tramo #22 La Uruca - Hatillos

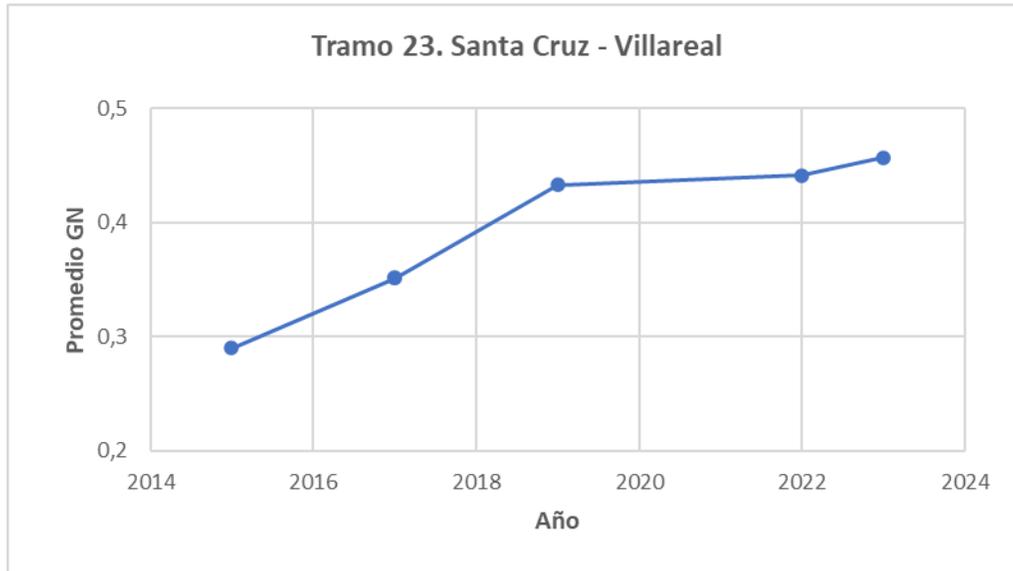
Figura 205. Índice de agarre (fricción) del Tramo #23 Santa Cruz - Villareal

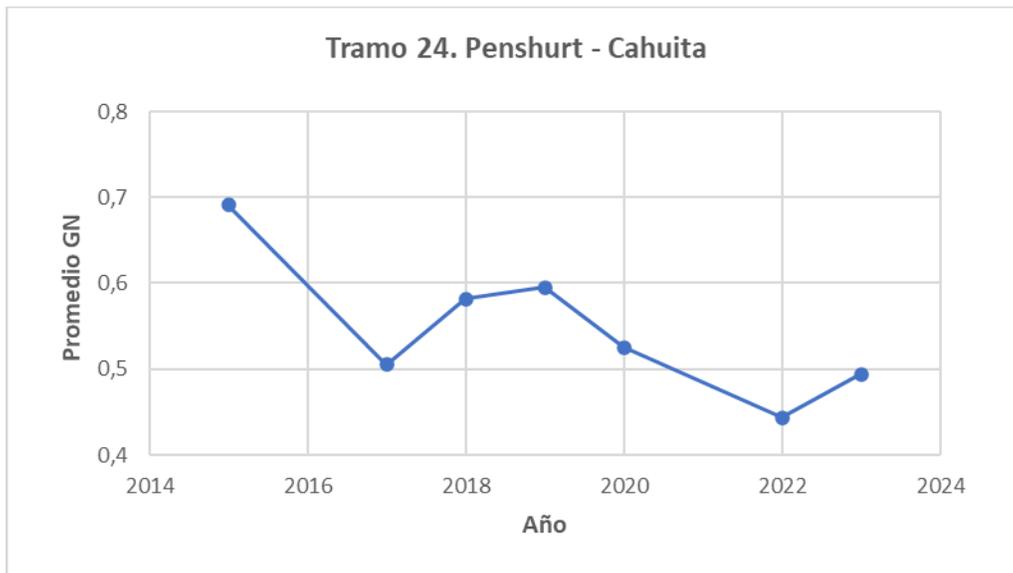
Figura 206. Índice de agarre (fricción) del Tramo #24 Cahuita - Penshurt

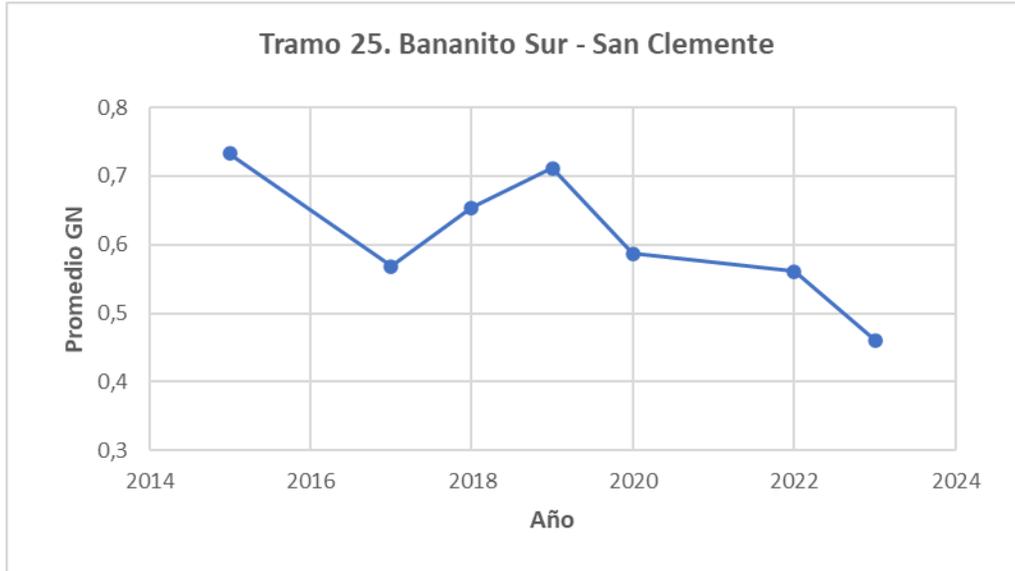
**Figura 207.** Índice de agarre (fricción) del Tramo #25 Bananito Sur - San Clemente

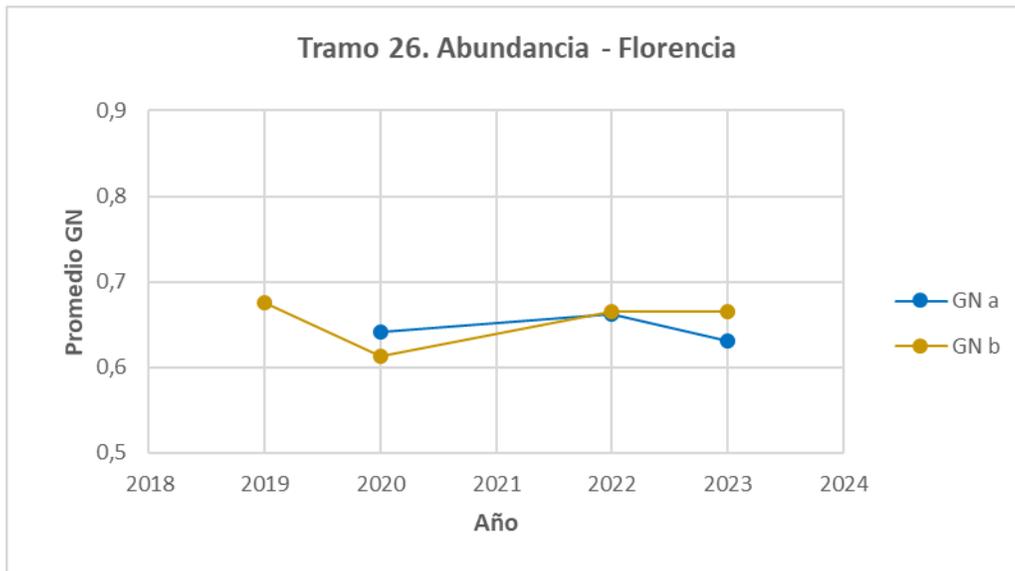
**Figura 208.** Índice de agarre (fricción) del Tramo #26 Abundancia - Florencia
