Informe: EIC-Lanamme-INF-1848-2024

INFORME DE INSPECCIÓN RUTINARIA

PUENTE SOBRE EL RÍO GRANDE RUTA NACIONAL N.º 27

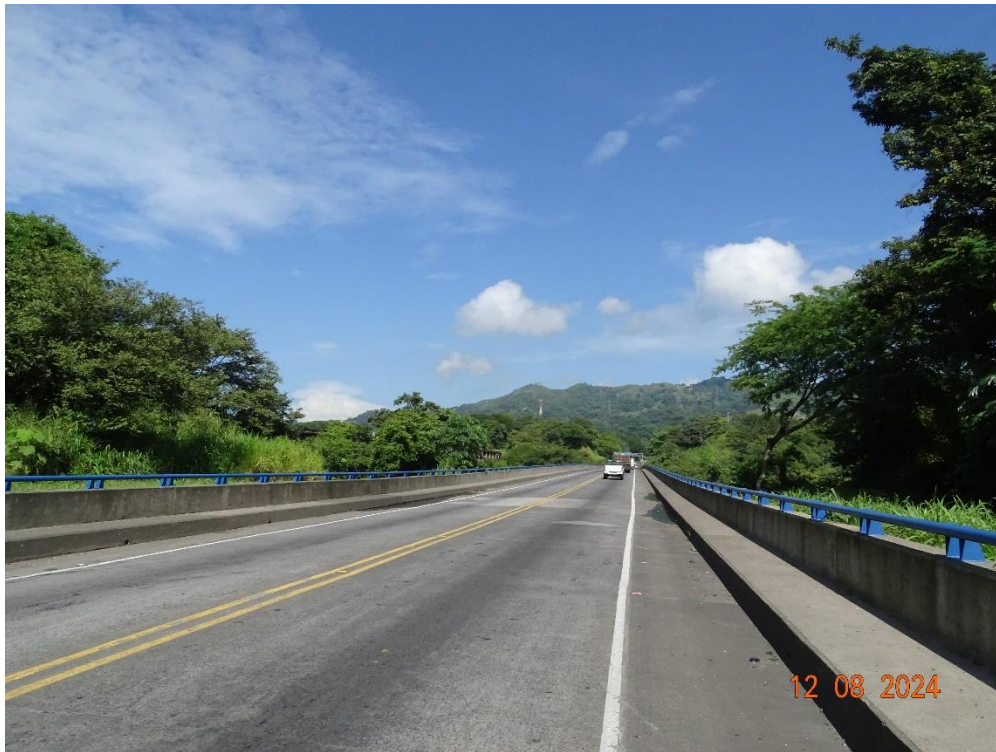
Figura 4.2. Vista a lo largo de la línea de centro del puente hacia Orotina

En esta sección se recopila la siguiente información del puente inspeccionado: características generales de ubicación del puente y de la ruta a la que pertenece (ver Tabla 4.1), ubicación geográfica (ver Figura 4.1), vista desde línea centro y vista lateral (ver Figura 4.2 y Figura 4.3 respectivamente), vista en planta y en elevación con la identificación de elementos y componentes utilizada para la inspección y el informe (ver Figura 4.4) y características generales del puente (ver Tabla 4.2).

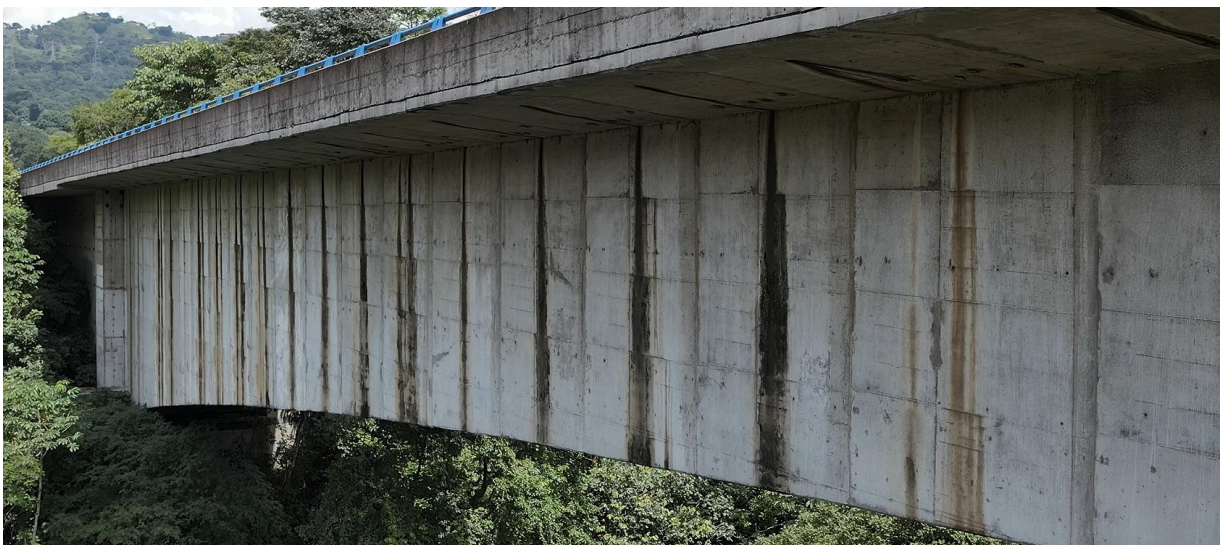
Figura 4.3. Vista lateral del costado aguas arriba del puente
