Laboratorio Nacional de
Materiales y Modelos Estructurales

Programa de Infraestructura del Transporte (PITRA)

Proyecto: LM-PI-GM-13-2012

EVALUACIÓN DE 11 KM DE CAMINOS EN EL CANTÓN DE CORREDORES, PUNTARENAS

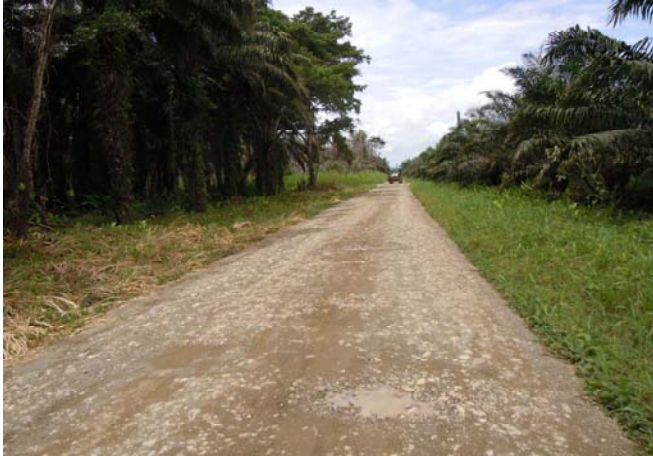
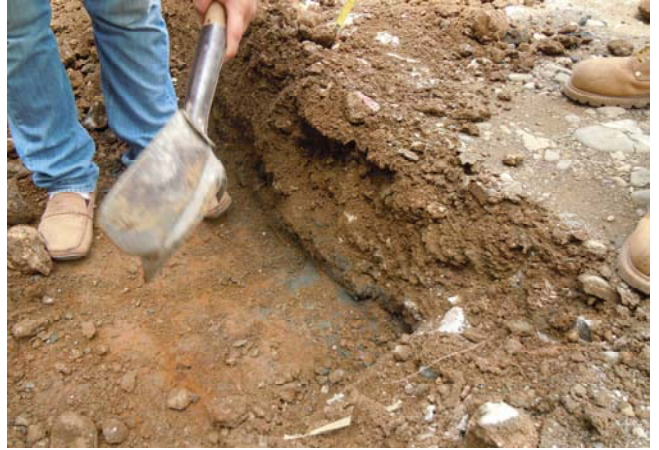
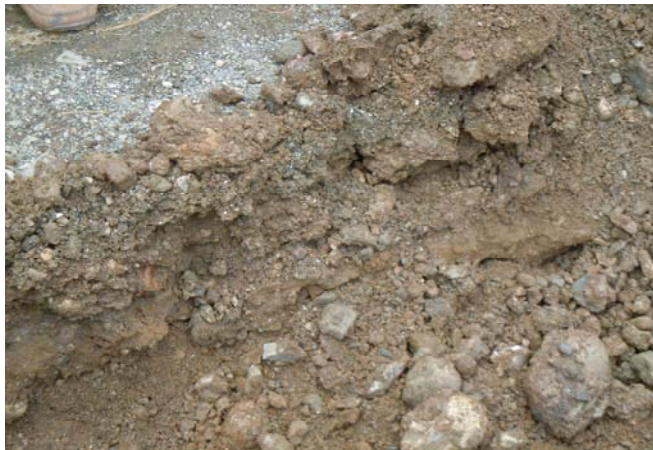
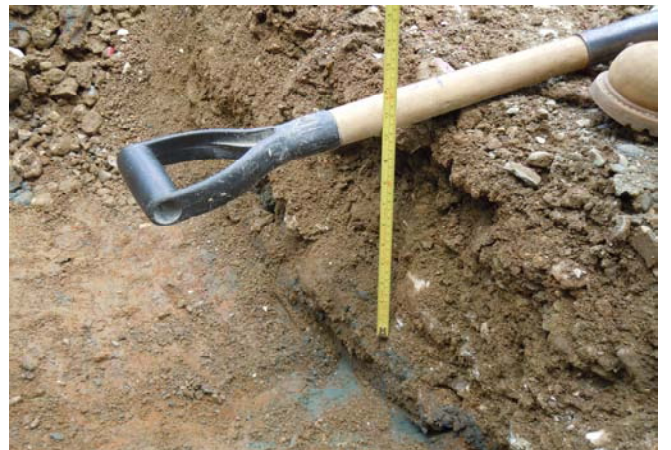
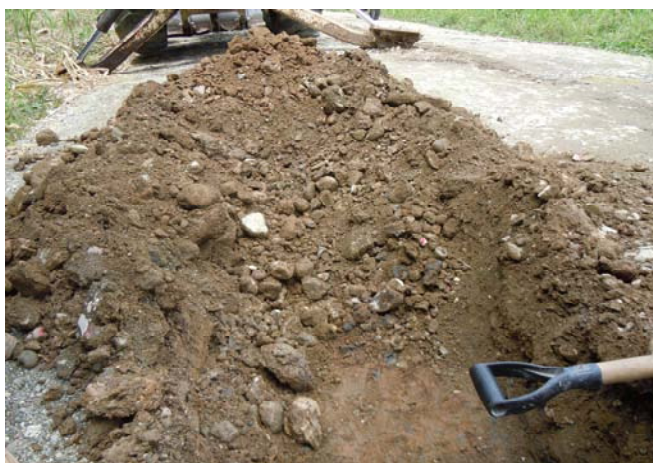
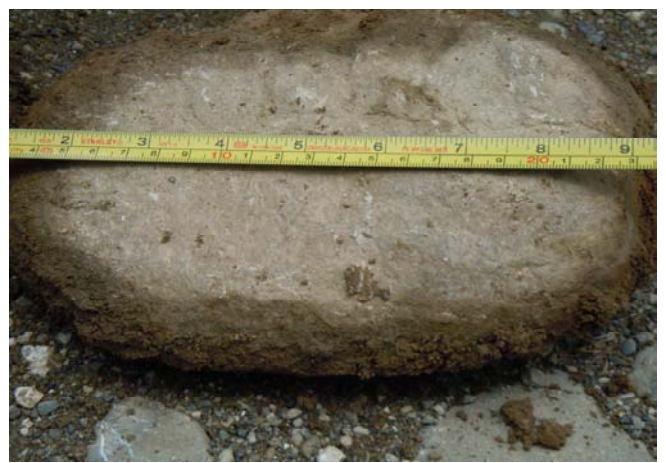
5. FOTOS SONDEO 5

3. SONDEOS							
SONDEO No	5			SONDEO No	6		
CODIGO DEL CAMINO	6-10-011			CODIGO DEL CAMINO	6-10-011		
ESTACIONAMIENTO	2+025,0			ESTACIONAMIENTO	2+525,0		
ANCHO PROM DV (m):	12,00			ANCHO PROM DV (m):	14,00		
ANCHO PROM SR (m):	6,00			ANCHO PROM SR (m):	5,80		
COORDENADAS GPS	GRADOS	MINUTOS	SEGUNDOS	COORDENADAS GPS	0+000,0	MINUTOS	SEGUNDOS
N	8	28	48,8	N	8	29	6,0
W	82	57	12,4	W	82	57	12,5
ESTRUCTURA DE PAVIMENTO				ESTRUCTURA DE PAVIMENTO			
CAPAS	DENOMINACION	ESPESOR (cm)		CAPAS	DENOMINACION	ESPESOR (cm)	
No. 1	Lastre superficie rueda	26,0		No. 1	Lastre superficie rueda	38,0	
No. 2	Suelo Subrasante	-		No. 2	Suelo Subrasante	-	
No. 3				No. 3			
No. 4				No. 4			
SUELO				SUELO			
CAPAS	DESCRIPCIÓN			CAPAS	DESCRIPCIÓN		
No. 1	Material granular de partículas cúbicas sin quebrar, combinado con arena. Color gris claro. Presencia de sobre tamaño. Tamaño máximo=23cm			No. 1	Material granular de partículas cúbicas sin quebrar, combinado con arena. Color gris claro. Presencia de sobre tamaño. Tamaño máximo=15cm

Se realizaron 18 sondeos a cielo abierto distribuidos aproximadamente cada 700m a lo largo de los 11 km evaluados. La distribución de los sondeos a lo largo de los caminos recorridos se puede observar en la Figura 2. Los datos recopilados en campo se pueden observar con detalle en los formularios del Anexo 1, pero a manera de resumen, la información recabada en cada sitio de sondeo fue la siguiente:

- Anchos de derecho de vía y superficie de ruedo
- Ubicación GPS
- Espesores de cada capa de la estructura de pavimento existente
- Descripción visual de los materiales observados en cada capa y suelo.
- Observaciones referentes a las condiciones del sitio.
- Extracción de muestras representativas de los materiales de superficie de ruedo granular y suelo para caracterizar en el laboratorio.
- Mediciones de CBR en sitio por medio del anillo de carga manual.
- Archivo fotográfico

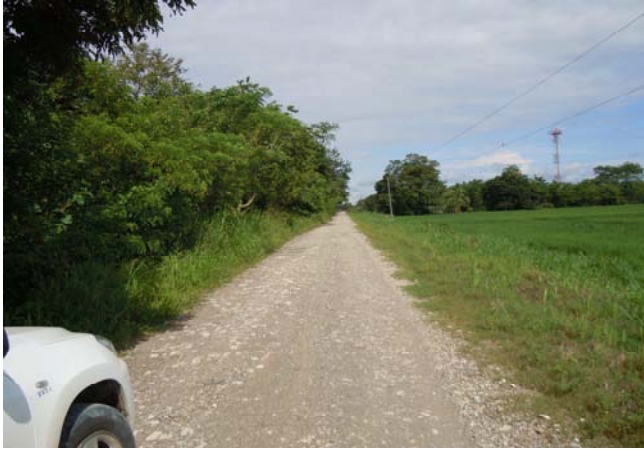
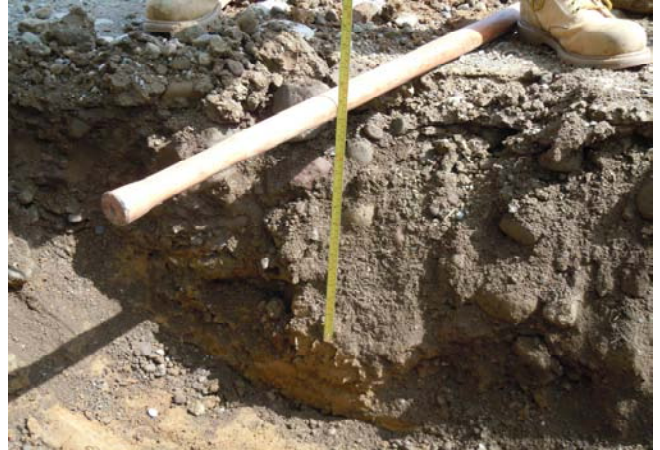
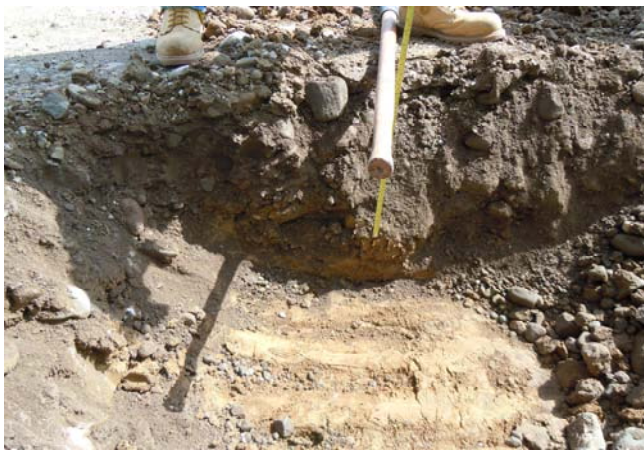
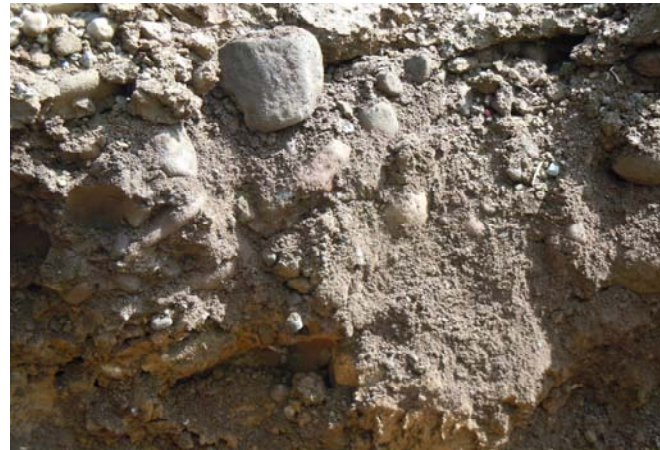
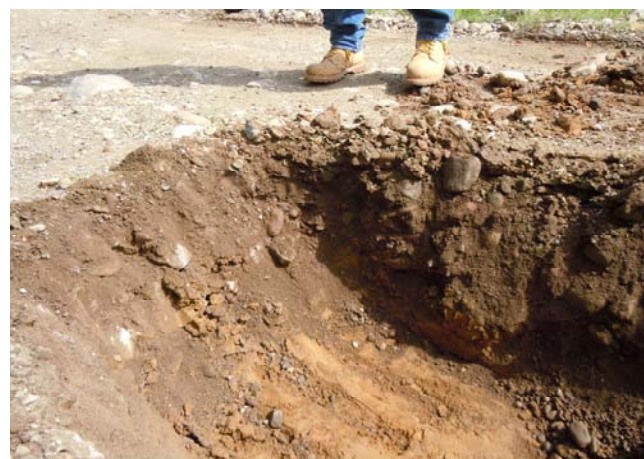
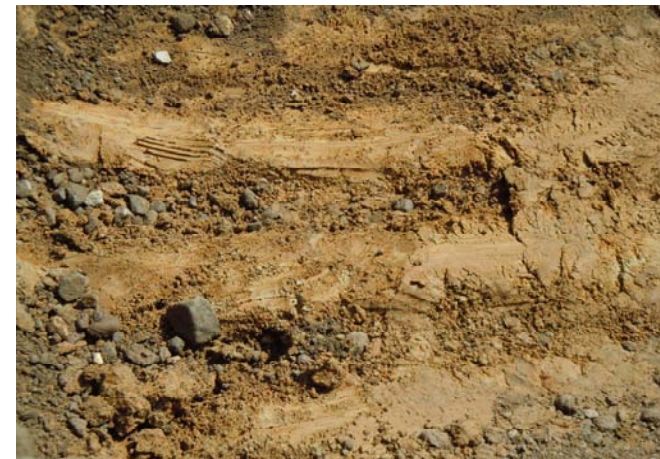
5. FOTOS SONDEO 15

3. SONDEOS							
SONDEO No	15			SONDEO No	16		
CODIGO DEL CAMINO	6-10-082			CODIGO DEL CAMINO	6-10-091		
ESTACIONAMIENTO	8+350,0			ESTACIONAMIENTO	9+050,0		
ANCHO PROM DV (m):	11,00			ANCHO PROM DV (m):	9,00		
ANCHO PROM SR (m):	4,30			ANCHO PROM SR (m):	5,60		
COORDENADAS GPS	GRADOS	MINUTOS	SEGUNDOS	COORDENADAS GPS	GRADOS	MINUTOS	SEGUNDOS
N	8	31	1,5	N	8	31	15,7
W	82	56	0,7	W	82	56	10,2
ESTRUCTURA DE PAVIMENTO				ESTRUCTURA DE PAVIMENTO			
CAPAS	DENOMINACION	ESPESOR (cm)		CAPAS	DENOMINACION	ESPESOR (cm)	
No. 1	Lastre superficie ruedo	36,0		No. 1	Lastre superficie ruedo	45,0	
No. 2	Suelo Subrasante	-		No. 2	Suelo Subrasante	-	
No. 3				No. 3			
No. 4				No. 4			
SUELO				SUELO			
CAPAS	DESCRIPCIÓN			CAPAS	DESCRIPCIÓN		
No. 1	Material granular de partículas cúbicas sin quebrar, combinado con arena. Color gris claro. Presencia de partículas de sobre tamaño. Compactación aceptable. Tamaño máximo=16cm			No. 1	Material granular de partículas cúbicas sin quebrar, combinado con arena. Color gris claro. Presencia de partículas de sobre tamaño. Compactación aceptable. Tamaño máximo=15cm

No. 2	Material de suelo fino. Color café claro. Aparentemente de relleno sobre el nivel del terreno natural y de alta plasticidad.			No. 2	Material de suelo fino. Color café claro con vetas grises-verduscas. Aparentemente de alta plasticidad.		
No. 3				No. 3			
No. 4				No. 4			
SUELO				SUELO			
CBR EN SITIO (ANILLO DE CARGA MANUAL)				CBR EN SITIO (ANILLO DE CARGA MANUAL)			
CONDICIONES DEL SITIO Y OBSERVACIONES GENERALES				CONDICIONES DEL SITIO Y OBSERVACIONES GENERALES			
<ul style="list-style-type: none"> -Clima seco, suelo humedo -Plataforma de camino conformada en relleno de 1.5m aprox. sobre nivel de zona fangosa. -Se observan deformaciones y huecos en muchas zonas del camino. -Se observa el material granular con presencia de sobretamaño y contaminado con finos de suelo de subrasante. -Calzada sin bombeo -No se observan cunetas o alcantarillas -Solamente se logró realizar 5 mediciones de CBR en sitio, debido a que el suelo en el sondeo se preseta muy suave 				<ul style="list-style-type: none"> -Clima seco, suelo humedo -Se observan deformaciones y huecos en muchas zonas del camino. -Se observa el material granular con presencia de sobretamaño y contaminado con finos de suelo de subrasante. -Calzada sin bombeo. -Se observó cuneta en tierra en la margen derecha del camino (con maleza y falta de conformacion adecuada) -Se observa tránsito de vehiculos tipo T3-S2 -No se logró realizar el ensayo de CBR en sitio (anillo de carga manual) debido a que el instrumento se hunde debido a que el suelo es muy suave

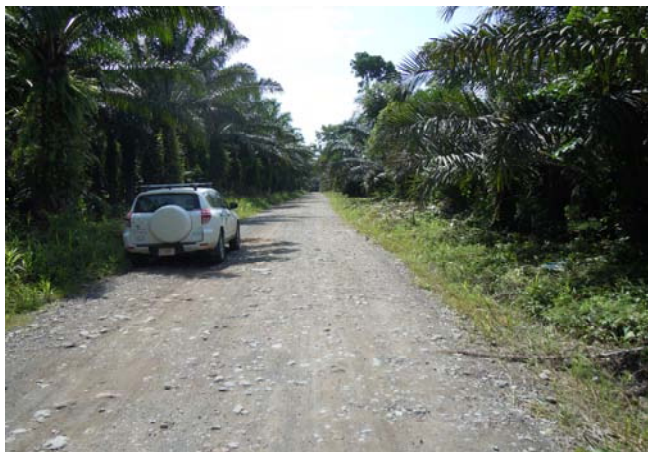
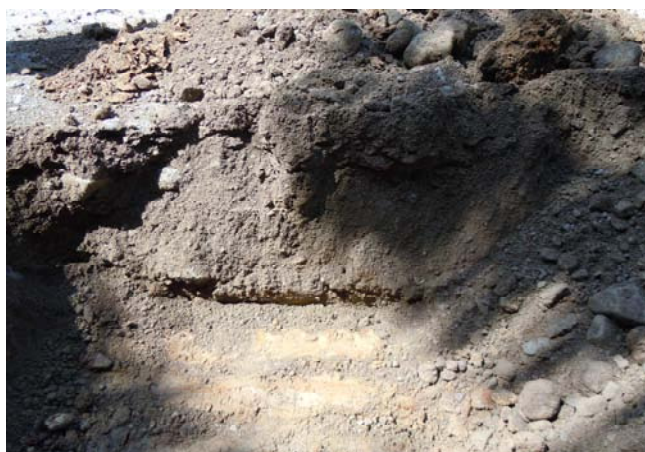
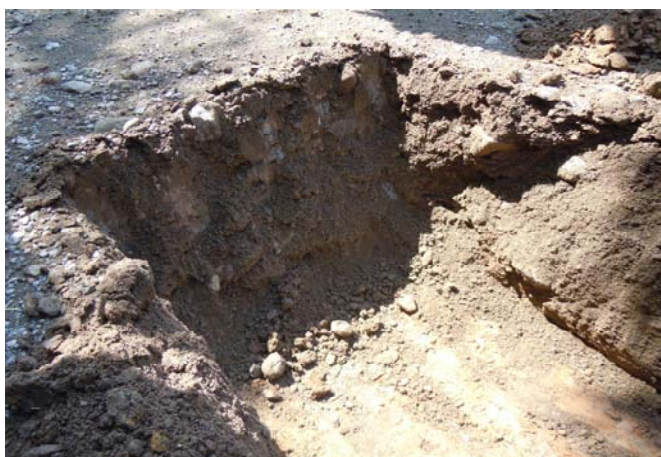
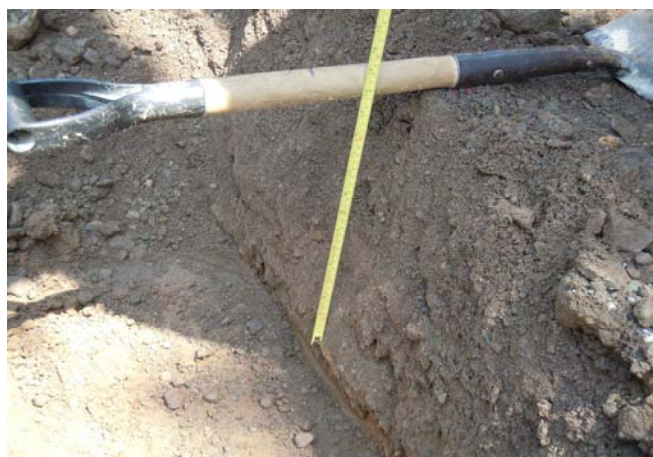
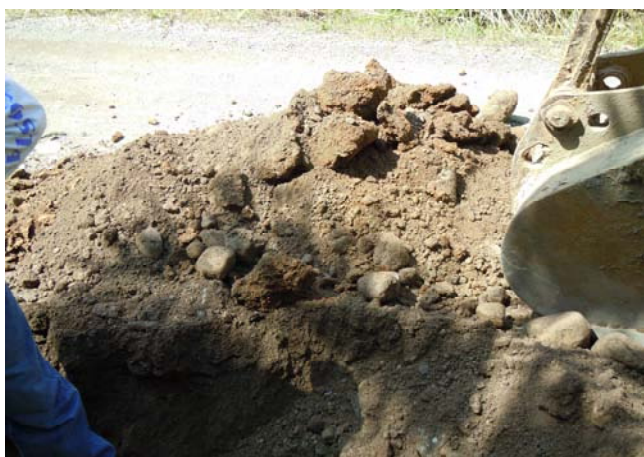
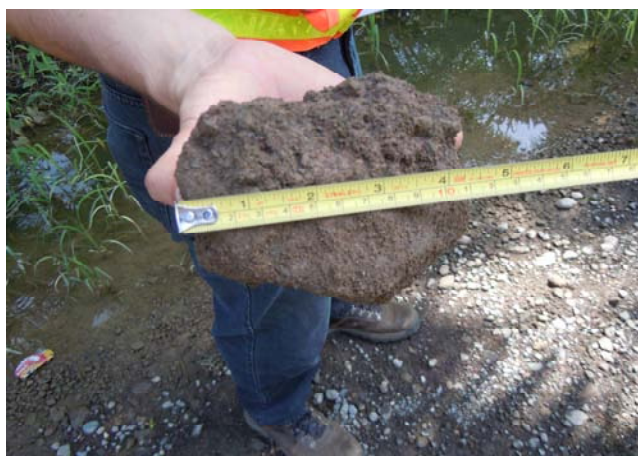
5. FOTOS SONDEO 17

3. SONDEOS							
SONDEO No	17			SONDEO No	18		
CODIGO DEL CAMINO	6-10-091			CODIGO DEL CAMINO	6-10-091		
ESTACIONAMIENTO	9+750,0			ESTACIONAMIENTO	10+450,0		
ANCHO PROM DV (m):	11,00			ANCHO PROM DV (m):	14,00		
ANCHO PROM SR (m):	5,00			ANCHO PROM SR (m):	7,50		
COORDENADAS GPS	GRADOS	MINUTOS	SEGUNDOS	COORDENADAS GPS	GRADOS	MINUTOS	SEGUNDOS
N	8	31	37,0	N	8	31	41,1
W	82	56	9,4	W	82	55	45,5
ESTRUCTURA DE PAVIMENTO				ESTRUCTURA DE PAVIMENTO			
CAPAS	DENOMINACION	ESPESOR (cm)		CAPAS	DENOMINACION	ESPESOR (cm)	
No. 1	Lastre superficie rueda	35,0		No. 1	Lastre superficie rueda	32,0	
No. 2	Suelo Subrasante	-		No. 2	Suelo Subrasante	-	
No. 3				No. 3			
No. 4				No. 4			
SUELO				SUELO			
CAPAS	DESCRIPCIÓN			CAPAS	DESCRIPCIÓN		
No. 1	Material granular de partículas cúbicas sin quebrar, combinado con arena. Color gris claro. Tamaño máximo=11cm			No. 1	Material granular de partículas cúbicas sin quebrar, combinado con arena. Color gris claro. Aparentemente bien compactado. Tamaño máximo=11cm

No. 2	Material de suelo fino-arenoso. Color café con vetas anaranjadas y grises. Aparentemente de alta plasticidad.			No. 2	Material de suelo fino. Color café oscuro.		
No. 3				No. 3			
No. 4				No. 4			
SUELO				SUELO			
CBR EN SITIO (ANILLO DE CARGA MANUAL)				CBR EN SITIO (ANILLO DE CARGA MANUAL)			
CONDICIONES DEL SITIO Y OBSERVACIONES GENERALES				CONDICIONES DEL SITIO Y OBSERVACIONES GENERALES			
-Clima seco, suelo humedo -Se observa el material granular con presencia de sobretamaño y contaminado con finos de suelo de subrasante. -Calzada sin bombeo. -Se observó cuneta en tierra en ambas margenes del camino (con maleza y falta de conformacion adecuada-el agua se estanca) -No se logró realizar el ensayo de CBR en sitio (anillo de carga manual) debido a que el instrumento se hunde debido a que el suelo es muy suave				-Clima seco, suelo humedo -Se observa el material granular con presencia de sobretamaño y contaminado con finos de suelo de subrasante. -Calzada sin bombeo.

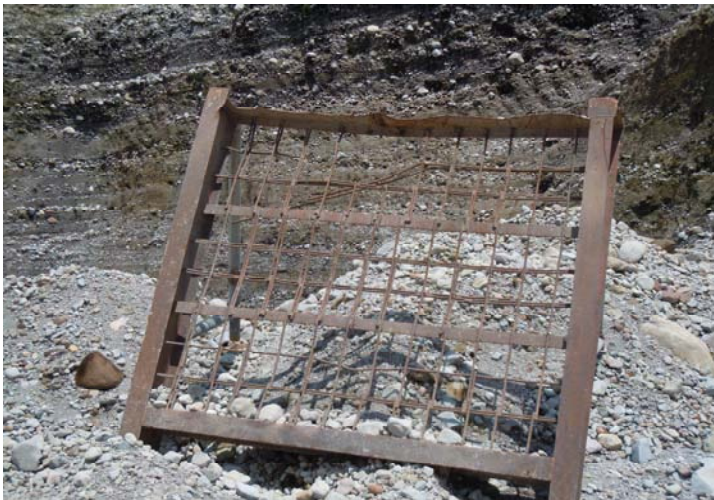
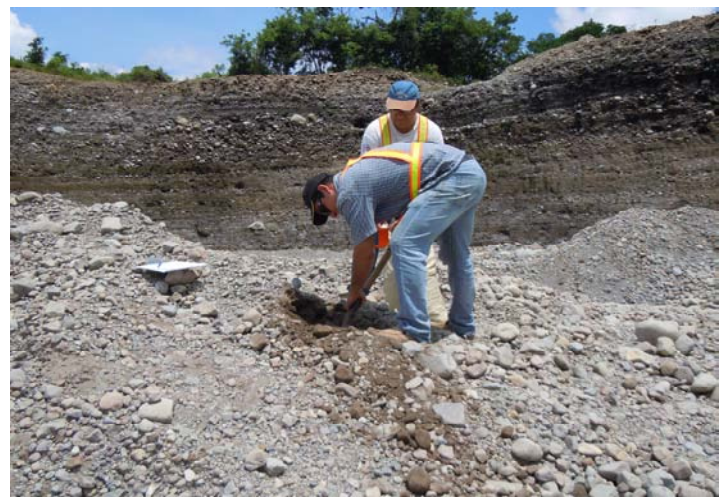
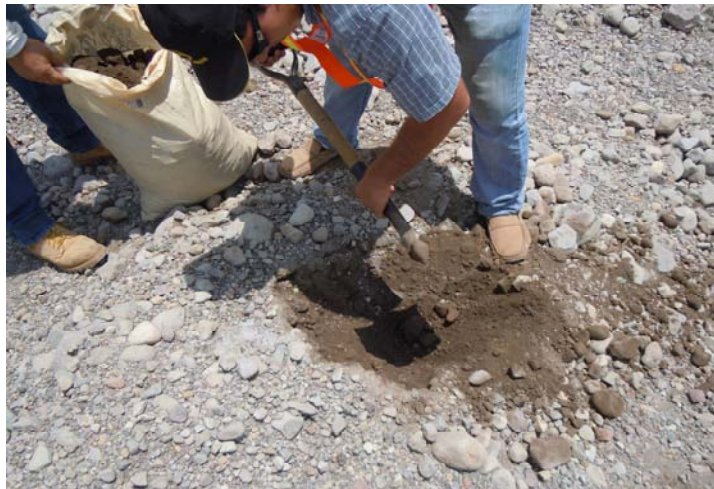
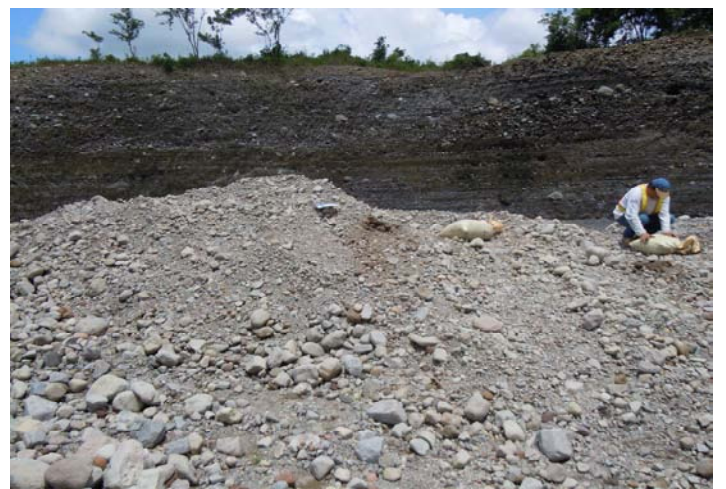
FOTOS

1. UBICACIÓN		2. IDENTIFICACION			
PROVINCIA	Puntarenas	NOMBRE	Tajo Canoas (Muestra #1)		
CANTON	Corredores	TIPO DE FUENTE DE MATERIALES			
		FUENTE CAUCE		FUENTE TAJO-CANERA	X
DISTRITO	Canoas	UBICACIÓN GPS			
		N	08°	31'	01"
		W	82°	50.9"	37"

3. MUESTREO						
DESCRIPCIÓN VISUAL Y VARIACIONES VISIBLES EN PUNTOS DE MUESTREO	Material granular color gris claro, partículas redondeadas y cúbicas. Se toma la muestra del acopio perteneciente a la malla de 25cm de abertura	UBICACIÓN DE MUESTREO	BANDA QUEBARDOR	TRANSPORTE (VAGONETAS)	ACOPIO	
					X	
		PROPÓSITO DE USO DEL MATERIAL	MATERIAL DE RELLENO			
		CANTIDAD EXTRAIDA (KG O SACOS)	2 sacos

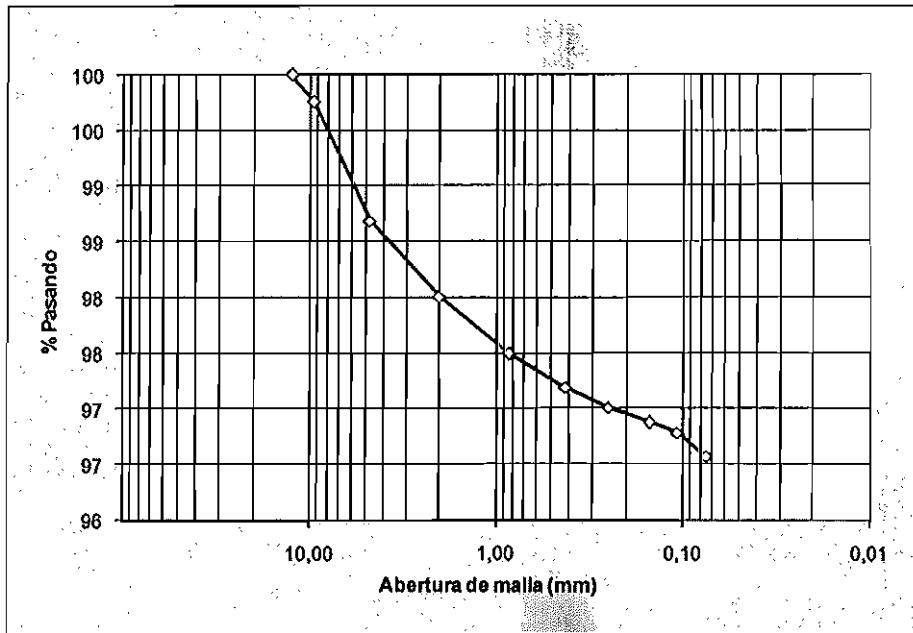
Gráfico 3: Curva granulométrica: muestra 1168-12

MALLA No.	ABERTURA (mm)	MASA RET.	% RET.	% RET AC.	% PAS.
1/2"	12,50	0,00	0,00	0,00	100
3/8"	9,50	1,26	0,243	0,24	100
N° 4	4,75	5,49	1,06	1,30	99
N° 10	2,00	3,54	0,683	1,98	98
N° 20	0,850	2,65	0,511	2,49	98
N° 40	0,425	1,57	0,303	2,80	97
N°60	0,250	0,95	0,183	2,98	97
N°100	0,150	0,68	0,131	3,11	97
N°140	0,106	0,50	0,096	3,21	97
N°200	0,075	1,08	0,208	3,42	97
LAVADO MALLA N° 200:					96,6

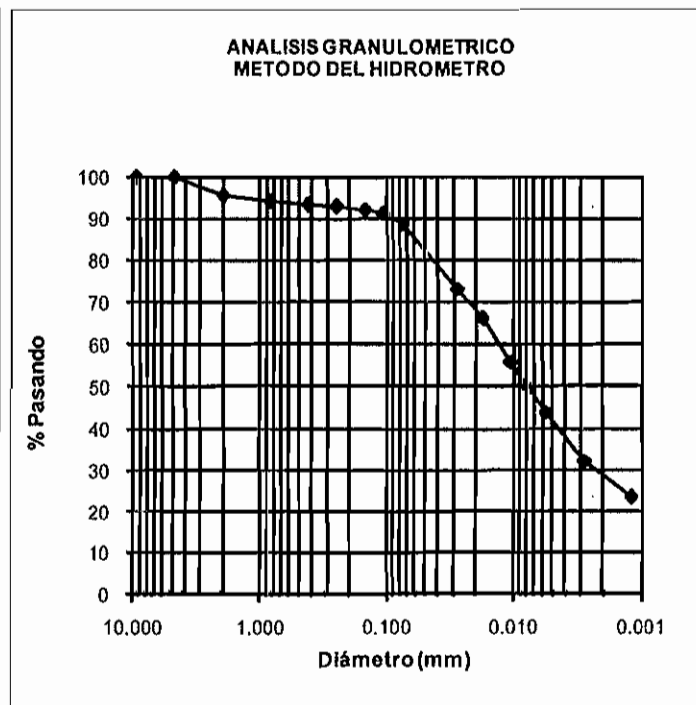
Tabla 34 Análisis granulométrico de suelos (Hidrómetro): muestra 1172-12

Dispositivo de dispersión: Batidora		
Tamiz No.	% Más Finos	Diámetro (mm)
3/8"	100	9.500
N° 4	100	4.750
N° 10	95	2.000
N° 20	94.3	0.850
N° 40	93.5	0.425
N°60	92.9	0.250
N°100	92.2	0.150
N°140	91.3	0.106
N°200	89.0	0.075
	73.3	0.028
	66.3	0.018
	56.1	0.011
	50.1	0.008
	44.0	0.006
	32.4	0.003
	23.4	0.001
Tiempo de dispersión:		16h

Nota: El material utilizado para el ensayo del hidrómetro es material pasando tamiz No.10.
