Informe: EIC-Lanamme-INF-1895-2024

INFORME DE INSPECCIÓN RUTINARIA

PUENTE SOBRE LA QUEBRADA SALITRAL RUTA NACIONAL N.º 27

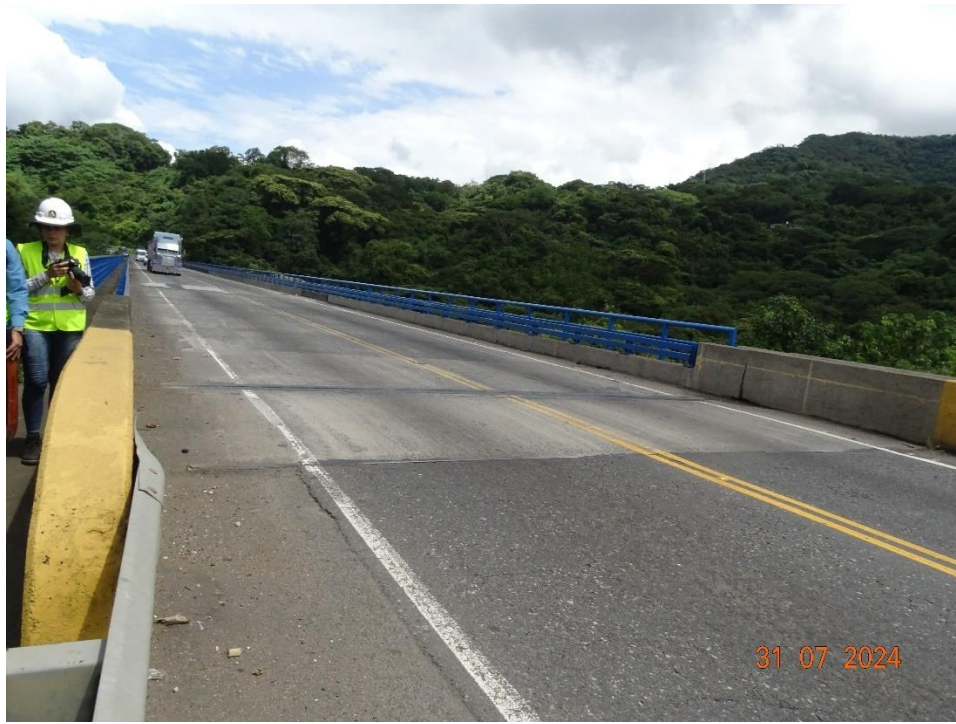
Figura 4.2. Vista a lo largo de la línea de centro del puente hacia Caldera

En esta sección se recopila la siguiente información del puente inspeccionado: características generales de ubicación del puente y de la ruta a la que pertenece (ver Tabla 4.1), ubicación geográfica (ver Figura 4.1), vista desde línea centro y vista lateral (ver Figura 4.2 y Figura 4.3 respectivamente), vista en planta y en elevación con la identificación de elementos y componentes utilizada para la inspección y el informe (ver Figura 4.4) y características generales del puente (ver Tabla 4.2).

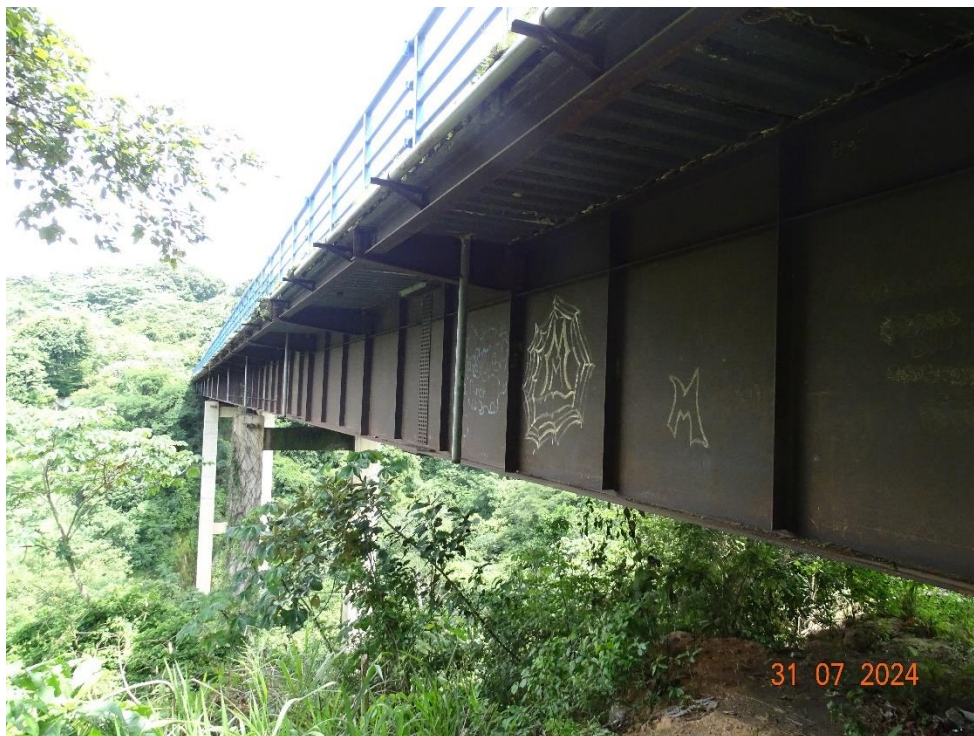
Figura 4.3. Vista lateral del costado sur del puente
