Informe EIC-Lanamme-INF-0368-2025

INFORME TÉCNICO

Actualización de la calificación de la condición y programa de  
intervención para 1939 puentes de la red vial nacional

### Unidad de Puentes Programa de Ingeniería Estructural

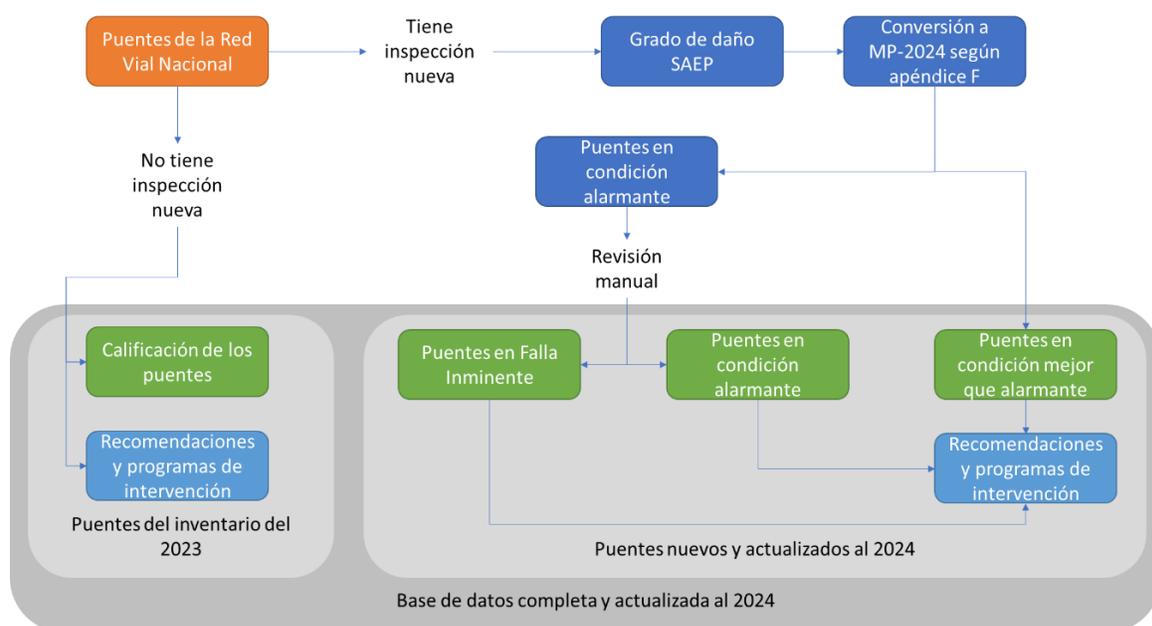
En la siguiente figura se puede observar un esquema del proceso realizado para obtener la calificación de los puentes.

**Figura 1.** Procedimiento seguido para calificación de puentes y obtención de programas de intervención

Se realizó un proceso de asignación de calificación de la condición estructural y operativa de los elementos y componentes de 1939 puentes de la red vial nacional. Como se ha mencionado anteriormente, el proceso se realizó utilizando la metodología del Apéndice F del MP-2024 Tomo I (MOPT, 2025), la cual permite convertir los grados de daño del SAEP a las categorías de calificación de la condición según el MP-2024.

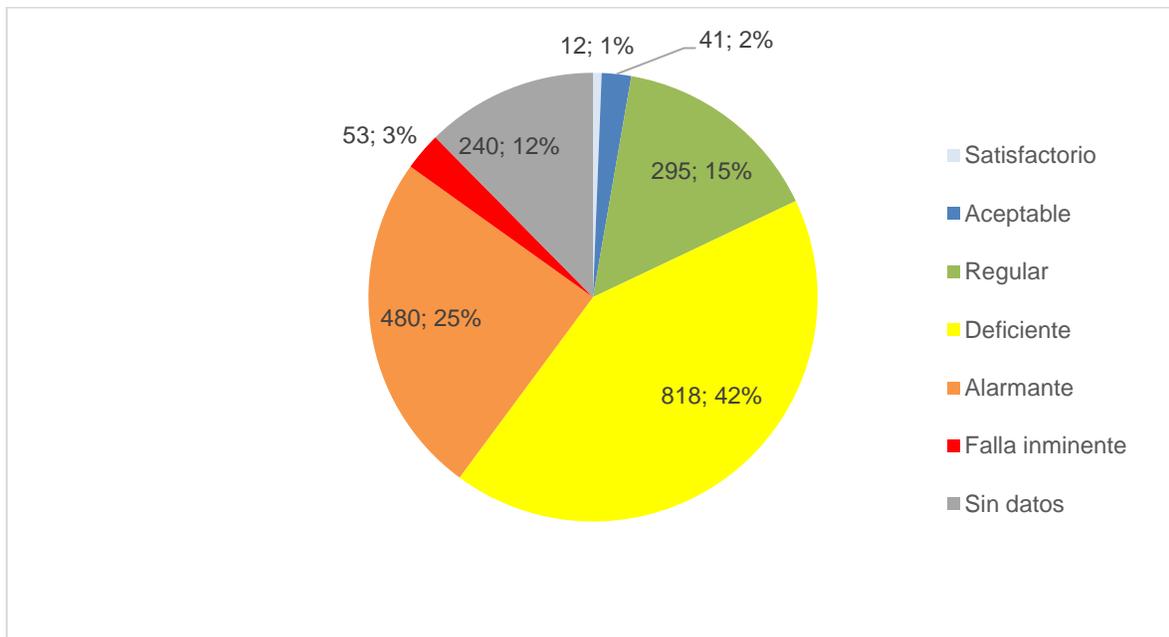
En la Figura n.º 2 se puede observar, de forma gráfica, cómo se compone el inventario de puentes.

**Figura 2.** Calificación de la condición del inventario de puentes

Comparando entre las figuras 2 y 3, se puede notar que hay 66 puentes para los que se recomienda sustitución, contra 53 puentes en condición de falla inminente. Esto se debe a que algunos puentes en condición alarmante contienen varios componentes estructurales cuya condición es alarmante. Para estos casos, se recomienda la sustitución según lo indicado en el MP-2024, pues podría ser más costo efectivo el reemplazo del puente o de la mayor parte de sus componentes para recuperar el tránsito seguro en la zona.

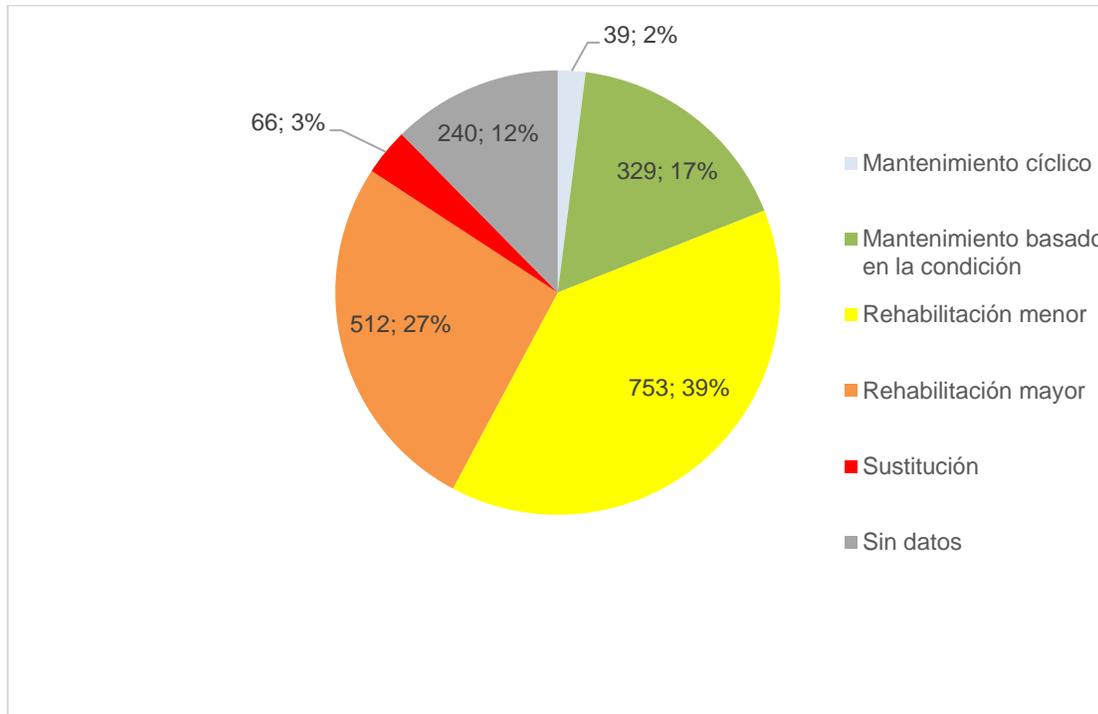
En la Figura n.º 3 se puede observar, de forma gráfica, cómo se compone el inventario de puentes.

**Figura 3.** Programa de intervención recomendado para el inventario de puentes

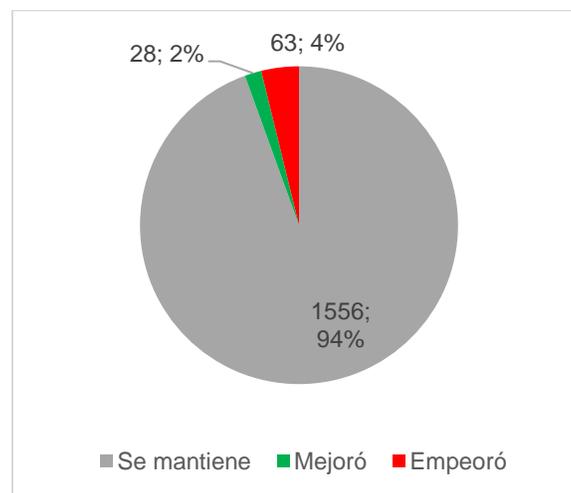
Luego de revisar la calificación de la condición de todos los puentes y asignar un programa de intervención recomendado, se procede a realizar una comparación entre los datos actuales y los presentados en el 2023 mediante el informe EIC-Lanamme-INF-1412-2023. La figura n.º 4 muestra los cambios en la calificación de condición de los puentes inventariados.

**Figura 4.** Cambios en condición de los puentes con respecto al inventario anterior

De la figura 4, se puede observar que 28 puentes han recibido atención (2 % del total), por lo que su calificación de condición ha mejorado. También, hay 63 puentes cuya calificación empeoró (4 % del total). Lo anterior, según la información que se ha actualizado en el SAEP por la Administración. Los 1556 puentes restantes mantienen su condición (94%). Comparando las figuras n.º 2 y n.º 4, se puede notar que aún es necesario incrementar los fondos que anualmente se invierten en la atención de las deficiencias de los puentes, pues el porcentaje de puentes que han empeorado actualmente es mayor al de puentes atendidos, aun considerando los 23 puentes sustituidos. Estas conclusiones sólo son validas si la información que se encuentra en el SAEP esta actualizada, de lo contrario, el panorama actual podría variar considerablemente.

De forma similar a lo que se discutió de la figura n.º 4, en la figura n.º 5 se puede observar que en solo 10 puentes (1 % del total) se recomienda un programa de intervención menor que el que se sugirió en el inventario anterior, pero 64 puentes (4 % del total) han empeorado su calificación de condición lo suficiente para requerir una intervención mayor a la recomendada en el inventario anterior. Esto evidencia la necesidad de invertir más recursos para disminuir la velocidad de deterioro de los puentes de la red vial nacional, según la información que se encuentra disponible para el análisis. Se vuelve a llamar la atención sobre la necesidad de mantener actualizada la información en el SAEP, con el fin de que el análisis anterior sea veraz y represente la realidad de los puentes de la red vial nacional.

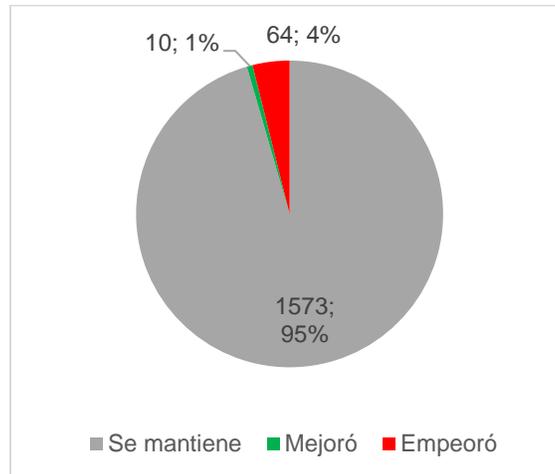
Continuando con la comparación, en la figura n.º 5 se muestran los cambios en los programas de intervención recomendados del inventario.

**Figura 5.** Cambios en los programas de intervención recomendados de los puentes con respecto al inventario anterior

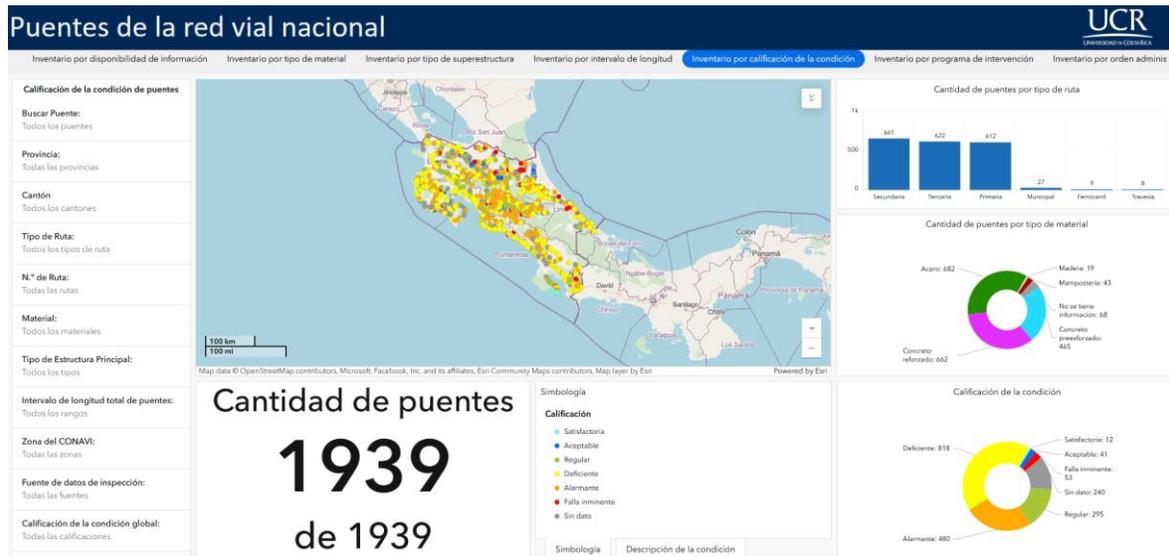
Se desarrolló un visor en el cual se muestran los resultados de calificación de la condición de cada puente con su ubicación geográfica, como se puede observar en la Figura 8.

Figura 8. Visor de calificación de la condición de puentes

La creación de los visores tiene como objetivo mostrar de forma gráfica los resultados obtenidos de calificación de la condición y de programa de intervención para cada uno de los puentes. También permite al usuario interactuar con los distintos filtros, de forma tal que pueda obtener la información que desee de los visores. Esto es muy útil para analistas, tomadores de decisiones, investigadores y usuarios de la red vial nacional.

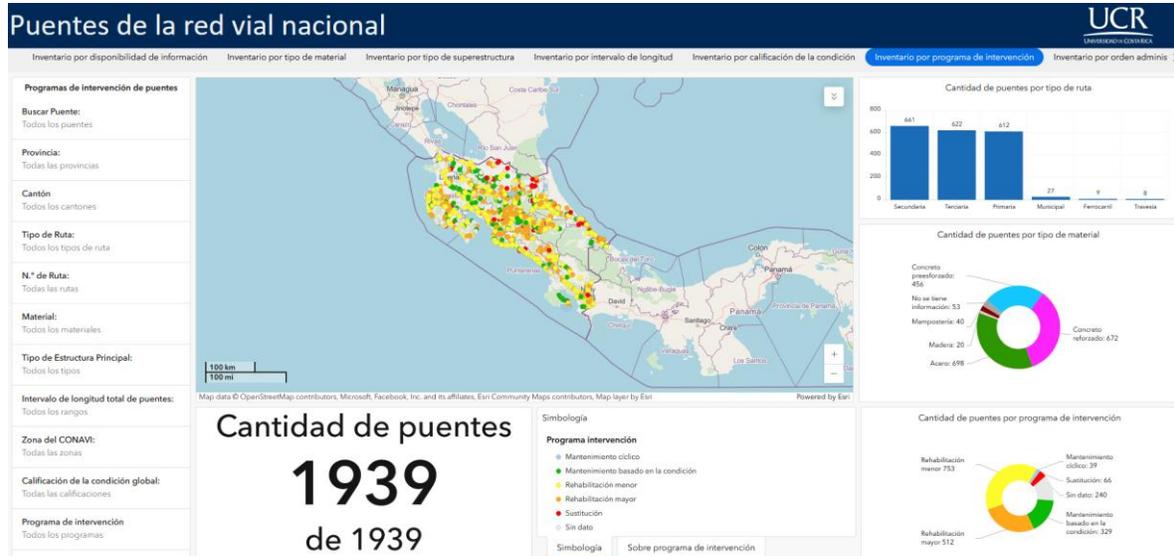
También se desarrolló un visor en el cual se muestran los datos de programa de intervención para cada puente con su ubicación geográfica (ver Figura 9).

**Figura 9.** Visor de programa de intervención de puentes
