# METODOLOGÍA PARA ANÁLISIS DE VULNERABILIDAD ESTRUCTURAL Y DEL SITIO DE LAS ALCANTARILLAS DE LA GAM

Laboratorio Nacional de Materiales y Modelos Estructurales (LanammeUCR),

El trabajo realizado consistió en el desarrollo y aplicación de una metodología para el análisis de la vulnerabilidad de las alcantarillas. Esta metodología ha sido desarrollada por la Unidad de Gestión y Evaluación de la Red Vial Nacional del LanammeUCR, la cual forma parte del Programa de Infraestructura del Transporte (PITRA).

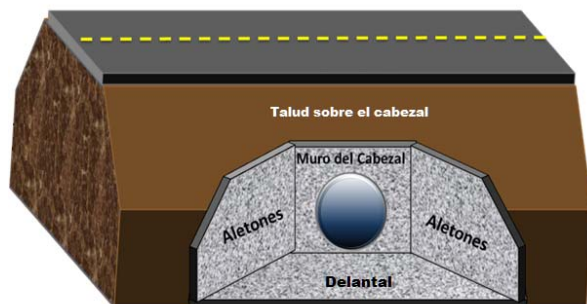
En la metodología propuesta se consideran cuatro componentes estructurales: 1) Talud sobre el cabezal, 2) Muro del cabezal, 3) Aletones y 4) Delantal. Según se puede apreciar en la figura N°1.

**Figura 1.-** Componentes estructurales considerados para determinar la vulnerabilidad de alcantarillas.

De esta forma se consideró la presencia o no de grietas en los elementos de concreto, la longitud y el ancho de esas grietas, la correcta unión del muro del cabezal con la tubería, el porcentaje de deterioro superficial y la exposición de la cimentación de estos elementos por efectos de la socavación.

El relleno que se localiza sobre la tubería y muro del cabezal de la alcantarilla (ver figura N°1) forma parte de los elementos considerados en esta metodología de evaluación. Este relleno tiene dos taludes o caras expuestas (aguas arriba y aguas abajo) y es el encargado de dar soporte a la estructura del pavimento.
