LABORATORIO NACIONAL
DE MATERIALES Y MODELOS ESTRUCTURALES

No. Informe: LM-PIE-UP-I01-2017

PROTOCOLO PARA INSPECCIÓN DE PUENTES DESPUÉS DE SISMO

Preparado por:
Unidad de Puentes
LanammeUCR

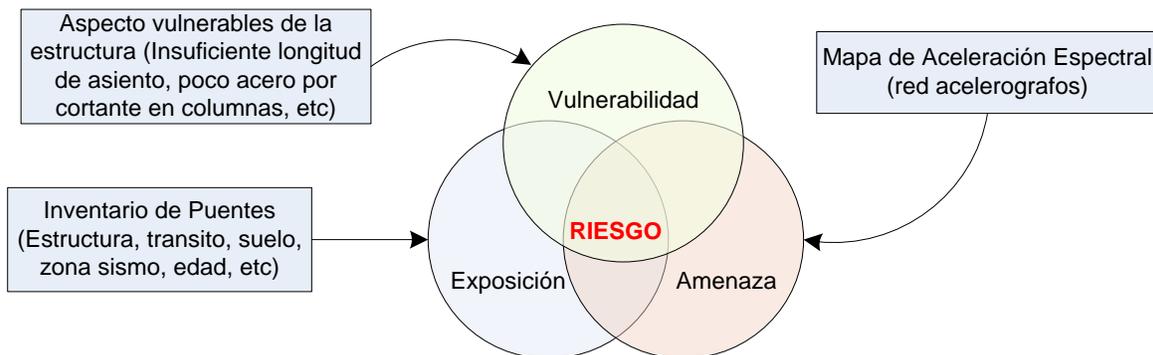
Figura 2.1. RELACIÓN ENTRE ACTIVIDADES DESARROLLADAS EN ESTE TRABAJO Y EL ESQUEMA TÍPICO DE RIESGO EN FUNCIÓN DE LA VULNERABILIDAD, LA EXPOSICIÓN Y LA AMENAZA

riesgo es expresado en la mayoría de las áreas mediante algún tipo de función que relacione la amenaza, la exposición y la vulnerabilidad. Para el análisis del riesgo de una estructura civil, la intensidad de la amenaza es usualmente definida mediante el uso de estudios determinísticos o probabilísticos para el sitio de interés. La exposición, incluye aspectos como la definición de tipologías estructurales, determinación del tipo de suelo, población expuesta (cantidad y tipo de tránsito para puentes), valor histórico, importancia, etc. Finalmente, la vulnerabilidad se enfoca en analizar el comportamiento de determinado tipo estructural ante las cargas. En este estudio, los aspectos relativos al riesgo sísmico, desde el punto de vista explicado anteriormente para estimación del daño en puentes, se ven reflejados en una serie de actividades descritas en el esquema de la [figura 2.1](#).

Formulaciones como la presentada en la [figura 2.1](#) son útiles desde un punto de vista esquemático para la comprensión del problema. Desde el punto de vista práctico, para efectuar cálculos cuantitativos es útil asignar a los atributos relacionados comúnmente con el riesgo como la amenaza, la exposición y la vulnerabilidad, una probabilidad conjunta asociada, la cual, pueda ser relacionada directamente con alguna consecuencia, aspecto que no es evidente en la [figura 2.1](#). Este enfoque corresponde con la definición de riesgo formulada por Einstein (1988):

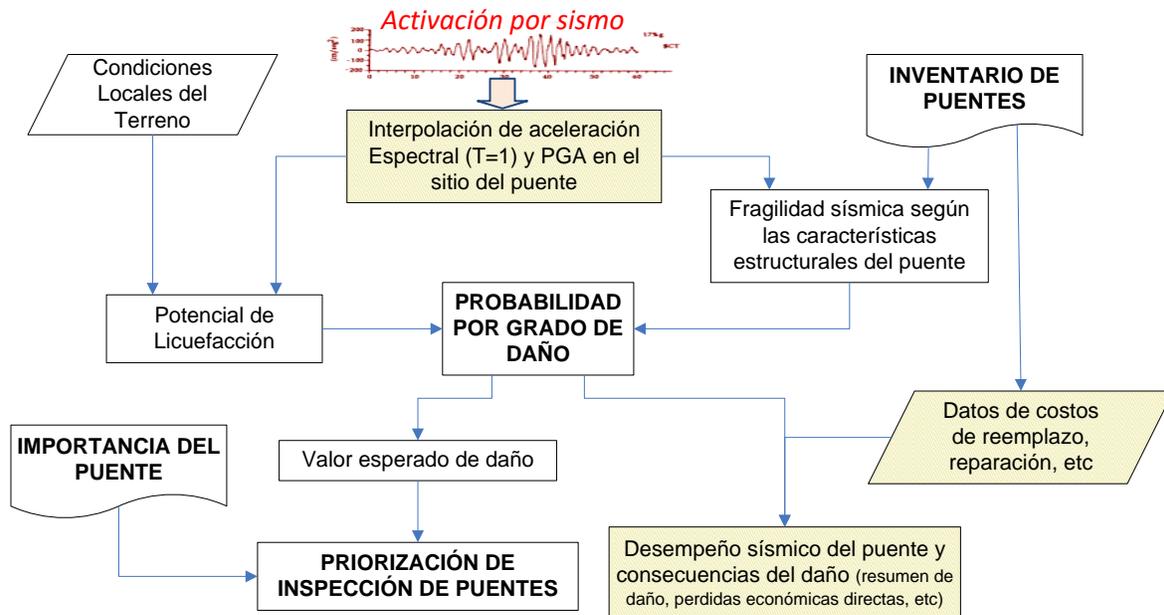
Figura 2.2. DIAGRAMA ESTIMACIÓN DEL GRADO DE DAÑO Y PRIORIZACIÓN DE INSPECCIÓN EN PUENTES LUEGO DE SISMO. ACHURADO LOS ÍTEMS DONDE NO PROFUNDIRA ESTE DOCUMENTO

En el marco teórico general presentado en este trabajo intervienen los aspectos relativos a un estudio de riesgo como lo son la amenaza sísmica, la vulnerabilidad y la exposición de estructuras de puentes, planteando con estos criterios la generación de un listado priorización de la inspección luego de sismo. En la figura 2.2 se detalla, en forma de un diagrama de flujo, el marco conceptual utilizado como base la propuesta de este estudio. Este esquema de trabajo es congruente con otras propuestas encontradas en otros estudios como el realizado por Padgett et al. (2010), específicamente para puentes, o Kiremidjian et al. (2007) para la red vial en general. En este caso específico, se hace énfasis en el esquema de la estimación de daños por sismo dado y el valor de daño estimado, ya que este resultado se utiliza para el planteamiento de la priorización de la inspección. Los aspectos de la figura 2.2 se profundizan en este apartado y el capítulo 3.

Como se muestra en la figura 2.2, el procedimiento inicia luego de la activación por sismo con una estimación de la magnitud de la amenaza para cada puente planteada a partir de la generación de un mapa de intensidades en términos de aceleraciones espectrales. Este mapa se genera gracias a la cooperación con el Laboratorio de Ingeniería Sísmica (LIS-INII) de la Universidad de Costa Rica. La generación del mapa de aceleraciones espectrales se realiza automáticamente mediante interpolación de los registros del sismo obtenidos en tiempo real por el LIS-INII. Además de un parámetro de intensidad, se toman en cuenta las condiciones locales del sitio donde se ubica el puente y las características físicas de la estructura.

El análisis de los ítems mostrados en la figura 2.2 no se desarrolla con la misma profundidad dentro del contexto de este estudio, esto debido a que el objetivo de trabajo está enfocado en priorizar inspecciones de emergencia y no un estudio de riesgo sísmico. Se presenta el esquema completo para proporcionar una adecuada visualización de los factores usuales que participan en un estudio de riesgo sísmico. Un aspecto que tampoco es el objetivo principal de este trabajo es analizar otras amenazas activadas luego de un evento sísmico (ej; deslizamientos o flujos de lodo).

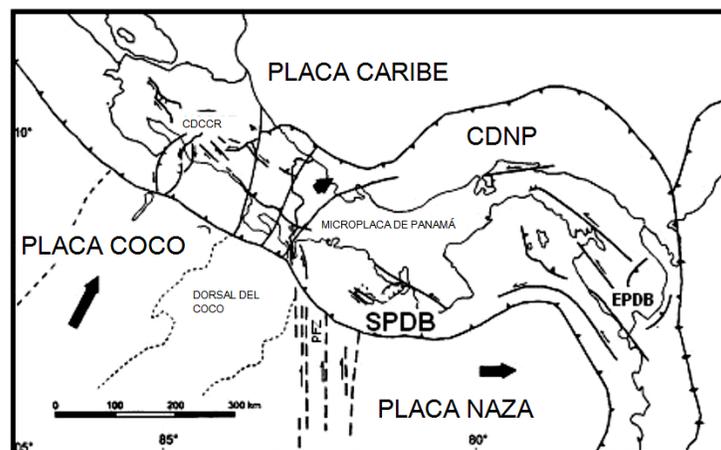
Figura 2.3. PRINCIPALES PLACAS Y ESTRUCTURAS TECTÓNICAS QUE INTERACTÚAN EN EL SECTOR SURESTE DE AMÉRICA CENTRAL Y SON RESPONSABLES DE LA SISMICIDAD. CDNP = CINTURON DEFORMADO DEL NORTE DE PANAMÁ, CDCCR = CINTURÓN DEFORMADO DEL CENTRO DE COSTA RICA (Montero 2001)

La sismicidad de Costa Rica está regida por la interacción entre varias placas tectónicas y corticales: las placas Coco, Caribe, microplaca de Panamá, Cinturón Deformado del Centro de Costa Rica, el Cinturón Deformado del Norte de Panamá y la Zona de Fractura de Panamá (figura 2.3 y 2.4). Además, cerca de los edificios volcánicos se puede presentar actividad sísmica que se atribuye a procesos vulcano-tectónicos locales o ascenso de fluidos de muy baja intensidad. En las siguientes secciones se resume la actividad de estas estructuras y algunos de sus efectos.

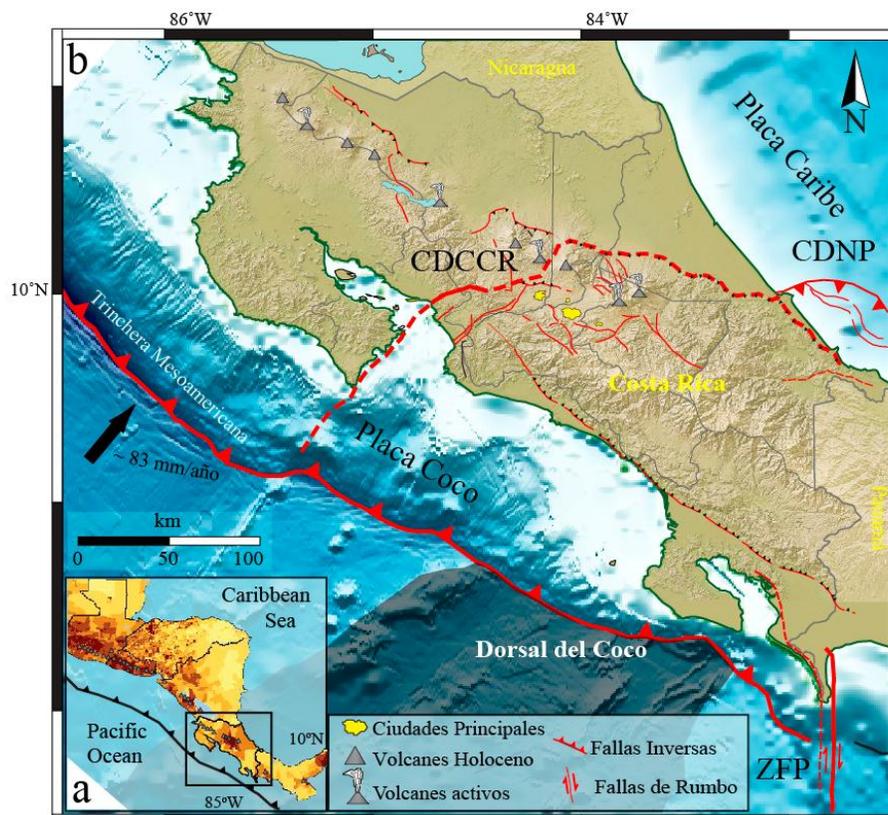
Figura 2.4. ARCO VOLCÁNICO DE AMÉRICA CENTRAL. DISTRIBUCIÓN DE LOS PRINCIPALES ASPECTOS TECTÓNICOS QUE AFECTAN COSTA RICA. SE OBSERVA LA ZONA DE SUBDUCCIÓN ENTRE LAS PLACAS COCO Y CARIBE, EL SISTEMA DE FALLAS CONOCIDO COMO EL CINTURÓN DEFORMADO DEL CENTRO DE COSTA RICA CDCCR, EL CINTURÓN DEFORMADO DEL NORTE DE PANAMÁ CDNP Y LA ZONA DE FRACTURA DE PANAMÁ ZFP (elaborado UGERV del LanammeUCR)

La Fosa Mesoamericana es la expresión superficial del proceso de subducción, esta se extiende desde Guatemala hasta Panamá con dirección NW-SE, paralela al litoral pacífico de Centroamérica y Costa Rica (figura 2.4). La velocidad de subducción se ha estimado por DeMets, Gordon, & Argus (2010) en 8,3 cm/año, entre las placas Coco y Caribe. Las magnitudes máximas de los sismos registrados en la zona sismogénica interplaca son alrededor de 7,7 grados. Debido a la geometría de la subducción frente a Costa Rica, la sismicidad es muy somera cerca de la fosa, incrementándose en profundidad conforme se adentra en el arco centroamericano. Bajo la zona

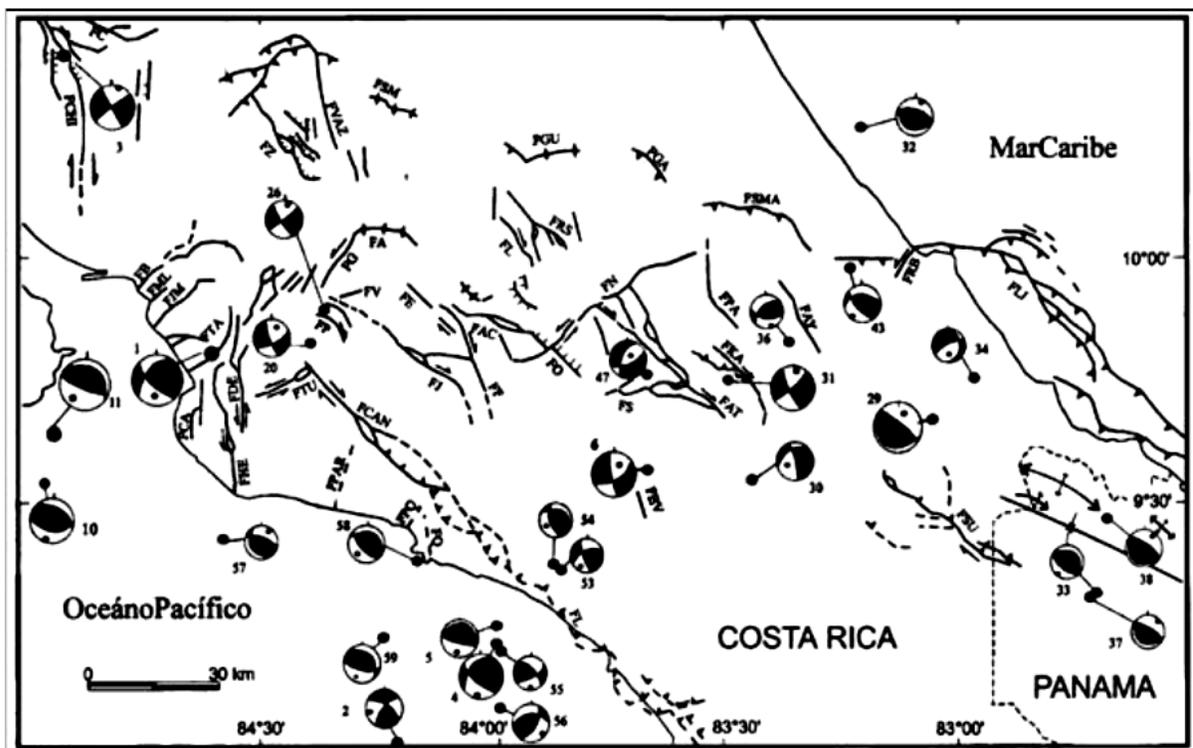
Figura 2.5. FALLAS NEOTECTÓNICAS QUE DEFINEN EL CDCCR: FC FALLA COTE, FCH FALLA CHIRIPA, FSM FALLA SAN MIGUEL, FVAZ FALLA VOLCÁN VIEJO-AGUAS ZARCAS, FZ FALLA ZARCERO, FA FALLA ALAJUELA, FG FALLA GARITA, FE FALLA ESCAZÚ, FV FALLA VIRILLA, FJ FALLA JARIS, FCAN FALLA CANDELARIA, FF FALLA FRAILES, FALLA ATIRRO, FB, FALLA BARRANCA, FML FALLA MATA DE LIMÓN, FJM FALLA JESÚS MARÍA, FTA FALLA TARCOLES, FDE FALLA DELICIAS, FHE FALLA HERRADURA, FTU FALLA TULÍN, FP FALLA PICAGRES, FGU FALLA GUAPILES, FRS FALLA RÍO SUCIO, FL FALLA LARA, FAC FALLA AGUA CALIENTE, FN FALLA NAVARRO, FO FALLA OROSÍ Y FAT FALLA ATIRRO (tomado de Montero (2001))

Con datos neotectónicos de sismicidad y sismotectónica, Montero (2001) define el Cinturón Deformado del Centro de Costa Rica (figura 2.5). Este atraviesa la región central de Costa Rica, desde la Fosa Mesoamericana (margen pacífico) hasta el Cinturón Deformado del Norte de Panamá (margen Caribe). Adicionalmente hay otras fallas que generan sismos someros en las cordilleras volcánicas y alrededores. Según White (1991), los mecanismos focales de los sismos generados en estas zonas son evidencia de esfuerzos extensivos en la dirección E-W. Generalmente las estructuras transversales a la cadena son de desplazamiento de rumbo siniéstrales y las paralelas son dextrales. Las estructuras paralelas son fallas normales que generalmente producen depresiones, como por ejemplo las del noroeste de Costa Rica. El rumbo de estas fallas cambia con los alineamientos de los cinturones volcánicos.

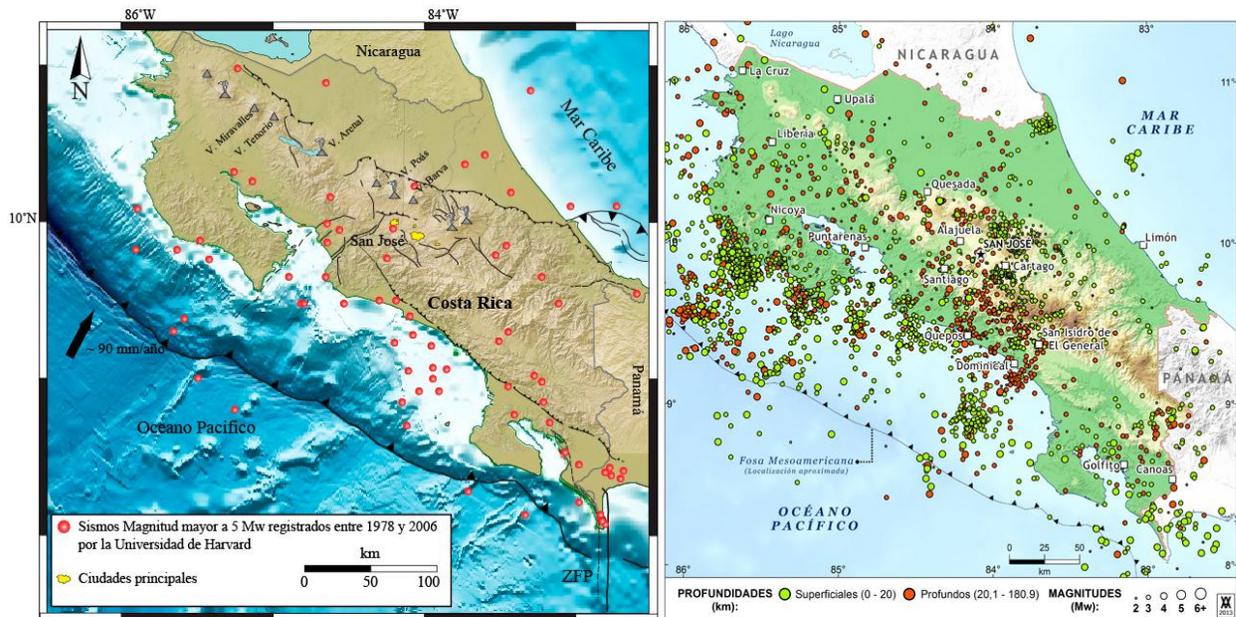
Figura 2.6. EL MAPA DE LA IZQUIERDA PRESENTA LOS SISMOS REGISTRADOS POR LA UNIVERSIDAD DE HARVARD ENTRE 1978 Y 2006 CON MAGNITUD SUPERIOR A 5 MW, EL MAPA DE LA DERECHA PRESENTA TODOS LOS SISMOS REGISTRADOS POR LA RED SISMOLÓGICA NACIONAL EN EL AÑO 2012 (RSN, 2017)

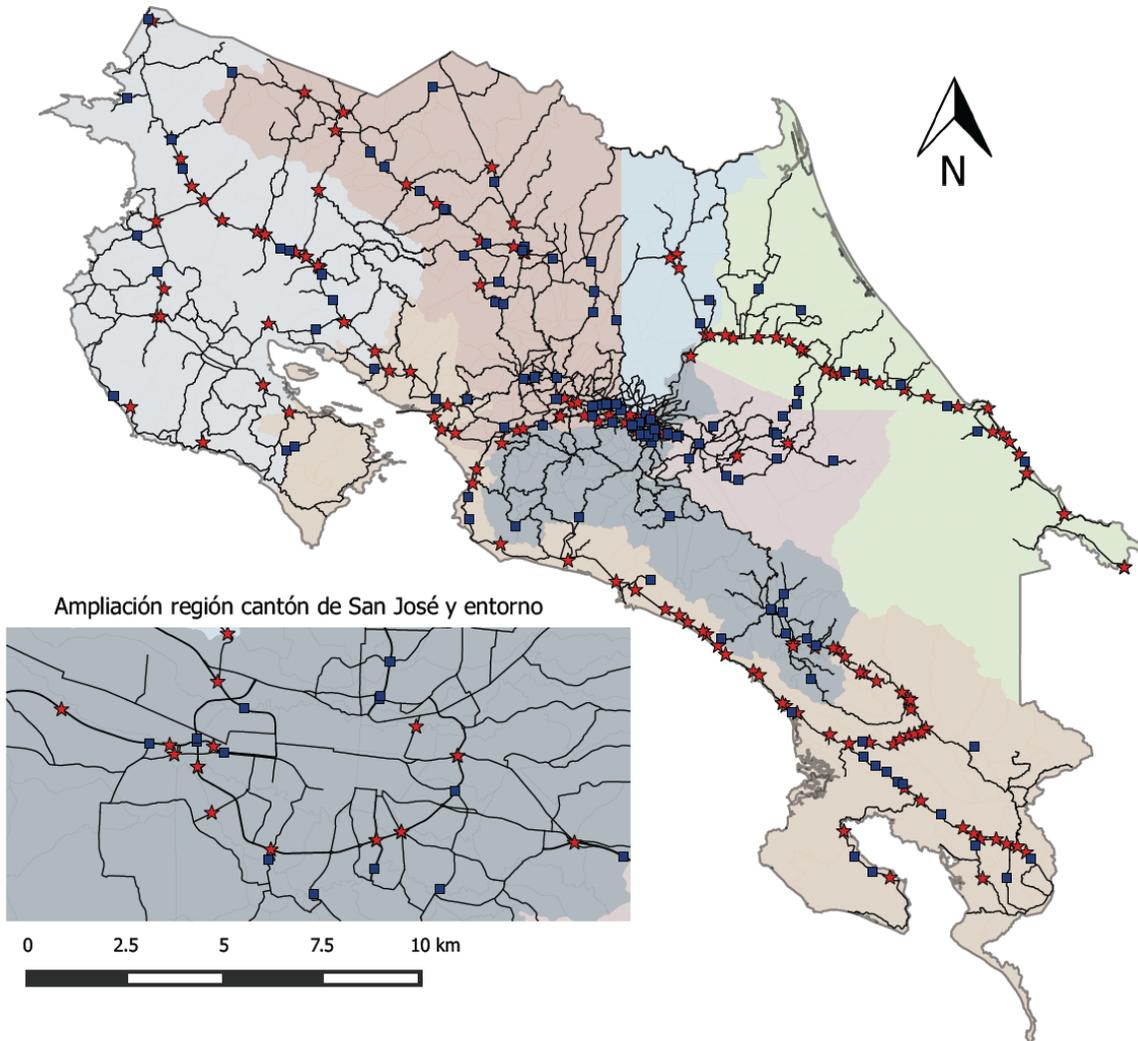
Figura 2.7. UBICACIÓN DE PUENTES IMPORTANTES Y RELEVANTES EN LA RVN DE COSTA RICA

Para el caso de los puentes de importancia especial, los equipos deberán ser instalados en las proximidades de las tres estructuras anotadas anteriormente. Si fuera posible, se busca ubicar dos estaciones para el puente sobre el Río Tempisque, una en cada uno de los extremos. Además de estos cuatro sitios ya definidos, se proponen otros diecisiete sitios posibles de ubicación de acelerógrafos en las áreas cercanas a los puentes descritos como importantes. En la [figura 2.7](#) se muestra un mapa de puentes importantes y relevantes.

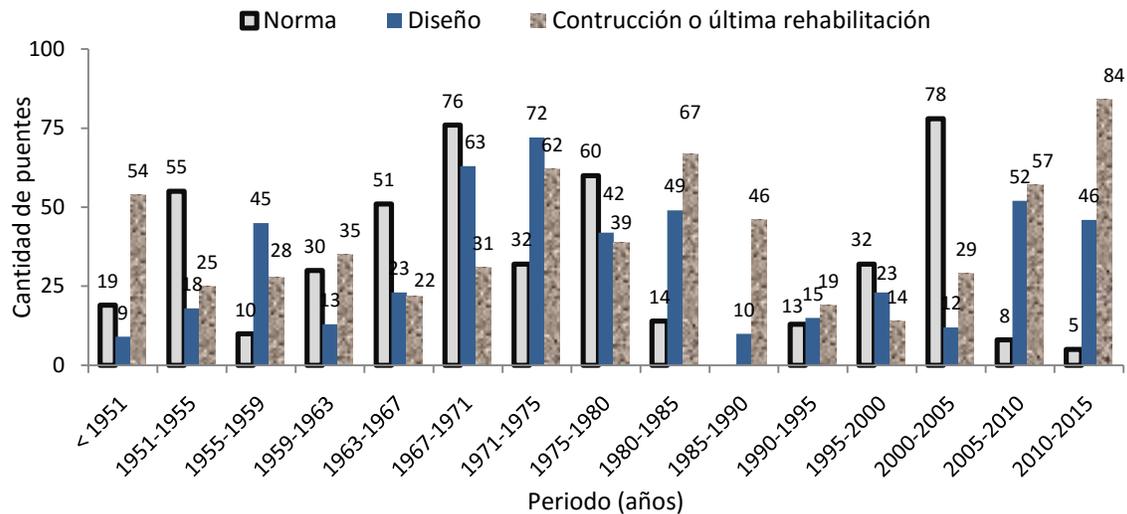
Figura 2.11. PUENTES POR PERÍODO DEL AÑO DE DISEÑO, NORMA Y CONSTRUCCIÓN

La [tabla 2.5](#) y la [figura 2.11](#) muestran la cantidad de puentes construidos para distintos periodos de tiempo en Costa Rica. Las fechas límites tienen relación aproximada con la entrada en vigencia de aspectos importantes de diseño sismorresistente de la norma AASHTO. Esta información se obtiene del inventario de la Unidad de Puentes del LanammeUCR para 1433 puentes identificados en la red vial nacional ([Muñoz-Barrantes et al., 2016](#)).

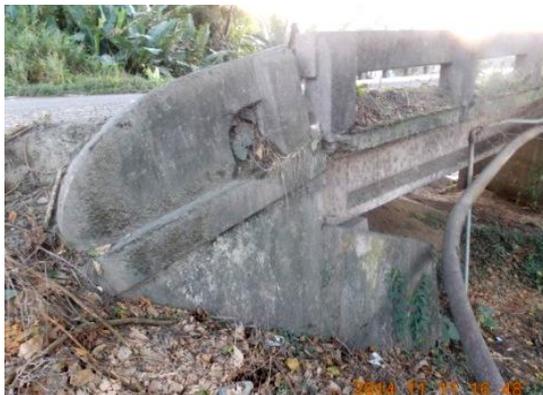
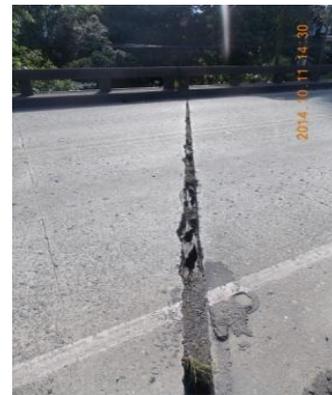
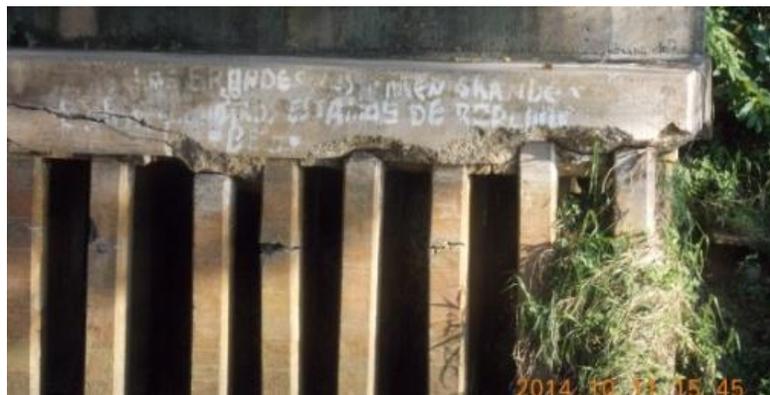
a) rotación en bastión

b) abertura en junta

c) cemento dañado

Figura 2.12. DETERIORO POST-SISMO EN PUENTES DE LA RUTA 32. a) ROTACIÓN DE BASTIONES (RÍO BLANCO), b) ABERTURA DE JUNTAS (RÍO CUBA) Y c) CIMIENTO DAÑADO (RÍO TORO) ([Unidad de Puentes-LanammeUCR, 2014](#))

las juntas de expansión) en puentes simplemente apoyados (ver [figura 2.12](#)). Para el caso específico de un deterioro relacionado a un sismo anterior, la magnitud de los daños esperados depende de la intensidad sísmica a la que estuvo sujeta la obra, a las normas sismorresistentes de la época para la cual fueron diseñados y la tipología del puente. Un puente que presenta ya daños relacionados a eventos anteriores es más riesgoso ya que los daños existentes posiblemente se acentúen. En el [apartado 2.5.2](#) se presenta mayor detalle sobre los grados y tipos de daños por sismo en puentes. Los efectos adversos observados luego de sismo en las estructuras de puentes evidencian los puntos principales donde, de existir deterioro o defectos constructivos, los puentes verían reducida en mayor cuantía su capacidad original de resistir las cargas por sismo. La fragilidad estructural de los puentes dañados (particularmente por sismos anteriores) debería modificarse según su estado de deterioro ya que el deterioro inicial podría llevar a una reducción de su capacidad de diseño original inclusive superior al 50% ([Banerjee & Chi, 2013](#)); sin embargo, esto queda fuera del alcance actual de este estudio.

Los daños comúnmente observados en puentes luego de sismo se concentran en su subestructura, la cual, está compuesta típicamente por los apoyos, viga cabezal, bastiones/pilas, y un sistema de cimentación. La falla, desplazamiento lateral excesivo o subsidencias que experimenten estos elementos puede causar el colapso de la superestructura como se muestra en la figura para daño completo de la [tabla 2.9](#). En particular, los daños en los apoyos pueden resultar en grandes brechas observables en las juntas de expansión que dificultan el tránsito vehicular (ej. [figura 2.12b](#) puente sobre el río Cuba), o como se menciona anteriormente inclusive provocar el colapso total.

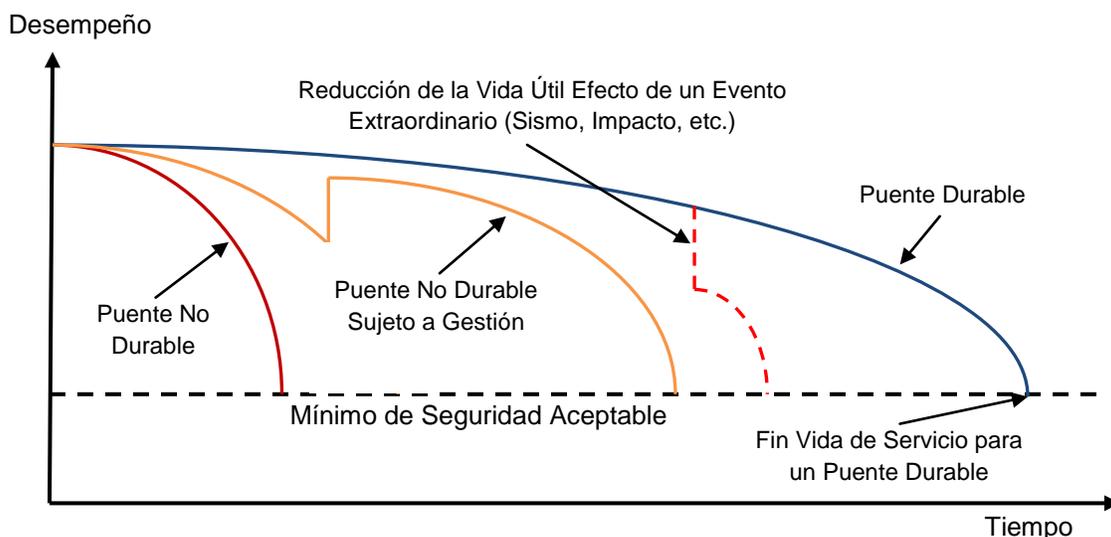
Figura 2.13: VARIACIONES DE DESEMPEÑO DE UN PUEBLES DURANTE SU CICLO DE VIDA (modificado de Woodward, Vassie, & Godart (2000))

El daño en puentes por falta de mantenimiento o reparaciones oportunas incrementan su vulnerabilidad a sismo y otros eventos por lo que en el país es urgente el uso de herramientas que con base al estado de deterioro y durabilidad de las estructuras se conviertan en instrumentos útiles de gestión a la hora de tomar decisiones de cómo invertir eficientemente los recursos. Uno de los métodos que ayudan en la gestión de puentes es vincular labores administrativas a un análisis de ciclo de vida; siendo útiles los resultados para establecer, por ejemplo, los momentos en la vida de la estructura cuando es óptimo realizar trabajos de rehabilitación, readecuación o recambio de puentes y para evaluar el costo total del proyecto, incluyendo los costos en el tiempo, del tipo de puente que se decida construir en proyectos nuevos. Varios conceptos provenientes de un análisis por ciclo de vida se muestran de forma esquemática en la [figura 2.13](#).

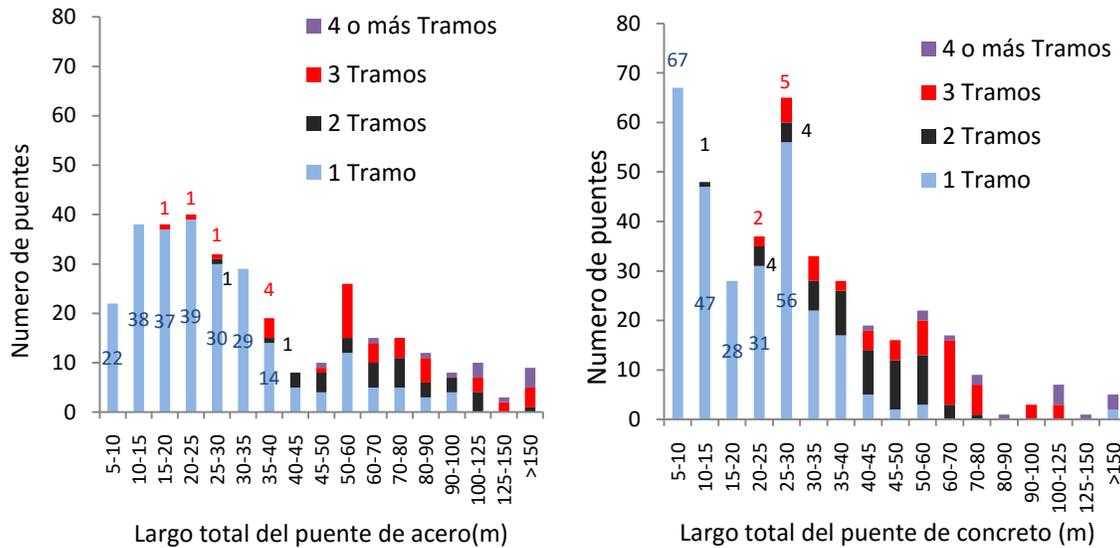
Figura 2.14. DISTRIBUCIÓN DEL NUMERO DE TRAMOS EN PUENTES CON APOYO SIMPLE

En la [figura 2.14](#) se presenta una gráfica detallando el número de tramos en estructuras con apoyo simple, tanto para puentes con superestructura de concreto y de acero. No se incluyen aquí puentes con superestructura continua. De la figura se concluye que para puentes de acero no se encontró ninguna estructura de puentes cortos (inferiores a 20 metros) con presencia de apoyo múltiple. Esto es indicador de que posiblemente muchos de los 197 puentes de acero sin información, con longitud total menor a 20 metros, sean puentes de un solo tramo con apoyo simple (ver [figura 2.16](#)). Además, para puentes de acero con largos totales entre 20 y 35 metros se encontró escasa presencia de estructuras con múltiples tramos y, analizando en detalle, estos son en su totalidad puentes antiguos con estructuras mixtas, inclusive con tramos de alcantarilla. Lo mismo se puede observar para el caso de las estructuras de puentes con superestructuras continuas de acero que se observa en la [figura 2.15](#), en donde solo 9 puentes con superestructuras continuas son menores a los 35 metros. Desde este punto de vista, es razonable y estadísticamente sustentada la conclusión de que la mayoría ($195/208 \approx 94\%$) de los puentes de acero con dimensiones menores a 35 metros podrían categorizarse como de un solo tramo; esto es de utilidad para su agrupación posterior en algún grupo de fragilidad. Siguiendo este criterio, a 222 puentes sin información de acero se les podría asignar este atributo, quedando solo 10 estructuras de acero sin clasificar.

Para el caso de puentes con superestructura de concreto, se tiene que para puentes cortos con longitudes totales menores a 20 metros es altamente probable que se traten de puentes con solamente un tramo ($142/150 \approx 95\%$). Además, para este rango de longitudes es también razonable asumir que se tratan de puentes de un solo tramo según la [figura 2.14](#) ya que solo se encontraron 7 puentes continuos de concreto en este rango de longitudes. Al igual que para puentes descritos anteriormente como de acero, se asume entonces al realizar clasificaciones en grupos de vulnerabilidad sísmica que 225 puentes de concreto con longitudes inferiores a 20 metros corresponden a puentes de un solo tramo. Restan para el caso de puentes de concreto 42 estructuras sin clasificar. La [figura 2.16](#) presenta la población total de los puentes según su largo total, el material, la disponibilidad de información y tipo de apoyo, indicando también el largo total de los puentes con superestructura continua.

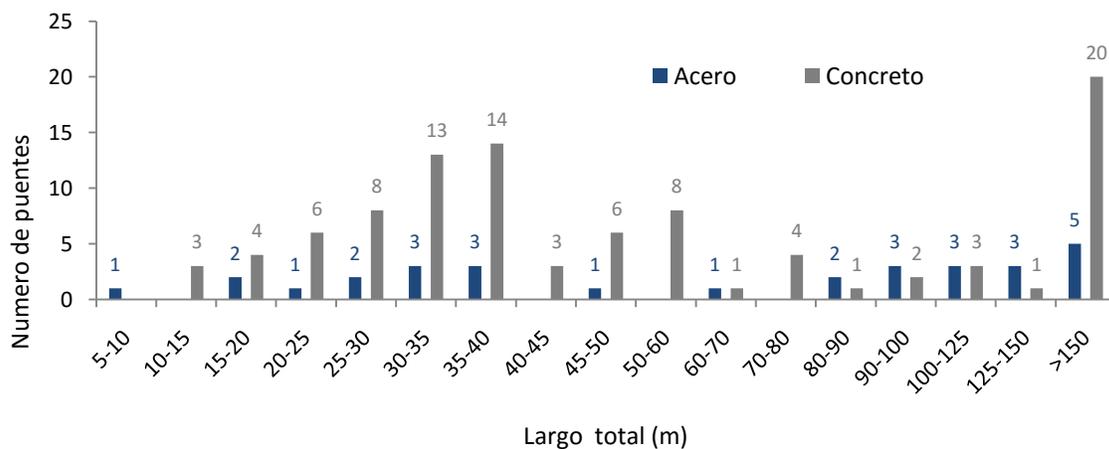
Figura 2.15. DISTRIBUCIÓN DEL TIPO DE MATERIAL PARA PUENTES CON SUPERESTRUCTURAS CONTINUAS

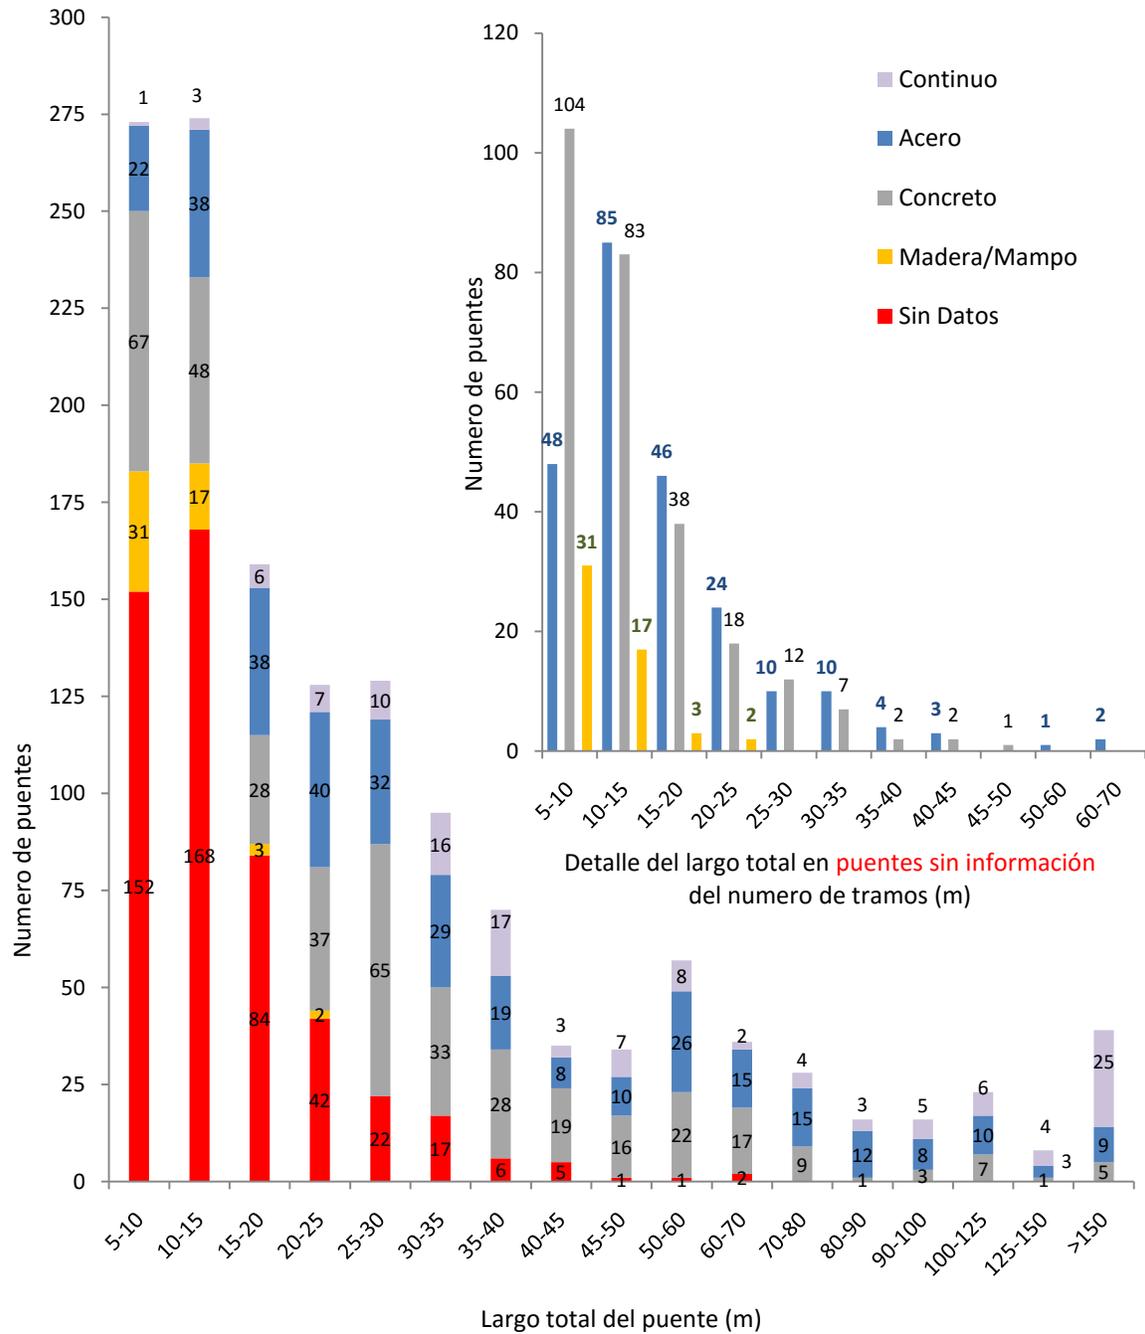
Figura 2.16. PUENTES SEGÚN SU MATERIAL, DISPONIBILIDAD DE INFORMACIÓN, LONGITUD TOTAL Y APOYO (EN CONTINUO SE INCLUYEN AMBOS MATERIALES ACERO Y CONCRETO)

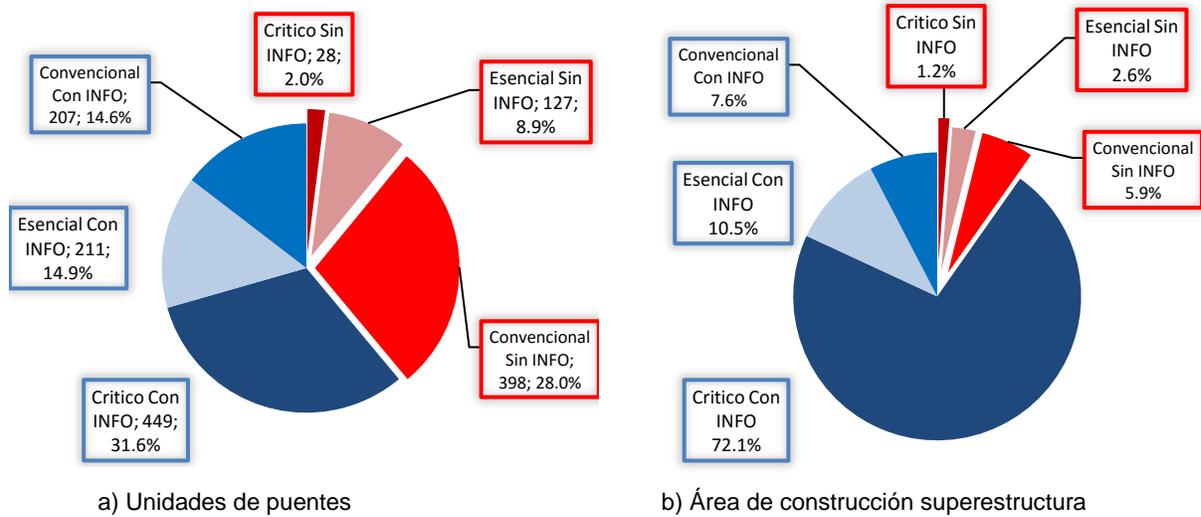
Figura 2.17. PUENTES DE LA RED VIAL NACIONAL CLASIFICADOS SEGÚN IMPORTANCIA

importancia, se tienen 481 unidades de puentes descritos como *críticos*, 342 *esenciales* y 610 *convencionales*. Estos resultados se observan gráficamente en la [figura 2.17](#), donde además se indica para cuantos de los puentes se tiene información en detalle según su importancia operativa en caso de sismo.

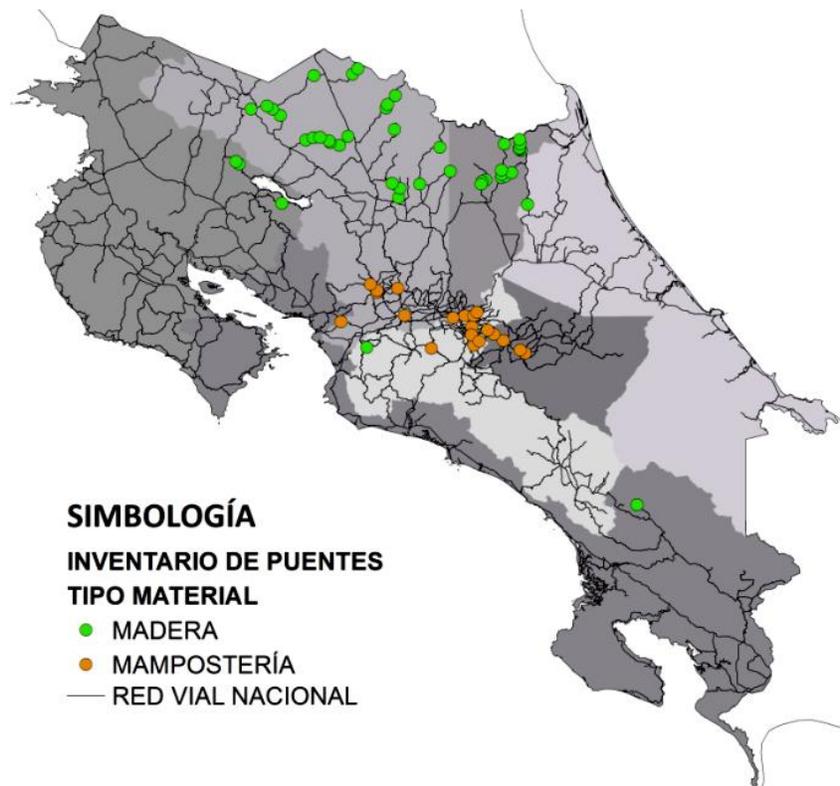
Figura 2.18. MAPA CON UBICACIÓN DE LOS PUENTES DE MAMPOSTERÍA Y MADERA

Tanto los puentes de mampostería como de madera quedan fuera del análisis elaborado en este trabajo. La [figura 2.18](#) muestra la distribución de los puentes con superestructura de mampostería y madera en el país.

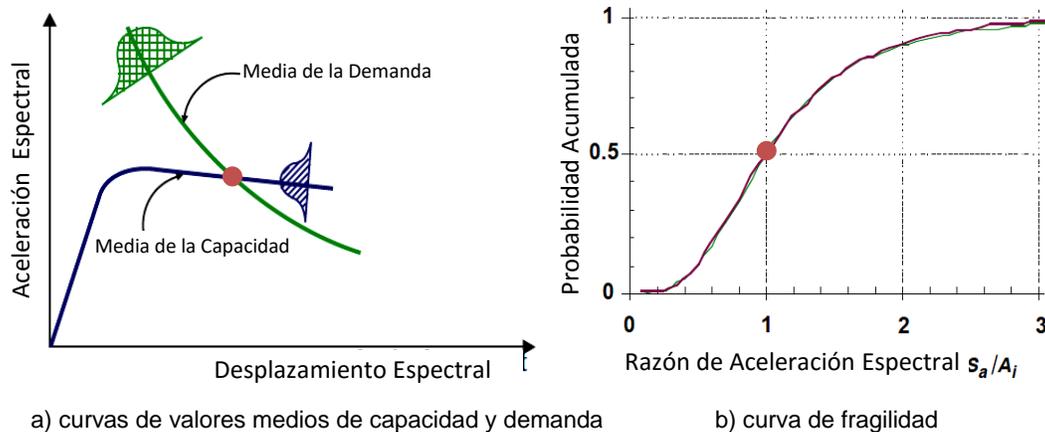
Figura 2.19. ESPECTRO DE CAPACIDAD-DEMANDA ACCELERACIÓN-DESPLAZAMIENTO Y CURVA DE FRAGILIDAD NORMALIZADA (distribución lognormal con $\beta_C = 0,6$ (FHWA, 2006))

Las curvas de fragilidad se elaboran a partir de las curvas de demanda sísmica y la capacidad estructural como se observa en la figura 2.19a, donde la curva de capacidad, generada comúnmente mediante el método del *pushover*, es superpuesta en un espectro de demanda aceleración-desplazamiento. En un análisis determinístico, la intersección entre las dos curvas corresponde al llamado punto de desempeño. Si se asignan distribuciones probabilísticas a ambas curvas, lo que describe de una mejor manera la incertidumbre relacionada al problema, es evidente que existe un amplio rango de salidas de respuesta; en otras palabras, no hay un solo punto de desempeño.

Si la capacidad estructural y la demanda sísmica son variables aleatorias que corresponden aproximadamente a distribuciones normales o log-normales, se puede utilizar el *teorema del límite central* para demostrar que el comportamiento conjunto muestra un comportamiento coherente con distribución log-normal. Para las curvas de fragilidad, esta distribución probabilista se puede mostrar gráficamente mediante el uso de funciones distribución log-normal acumulada (ver figura 2.19b).

En donde $P[D > DS_i | S_a]$ es la probabilidad de sufrir un daño D que es igual o mayor que DS_i para una aceleración espectral S_a para un periodo $T = 1,0$ segundos. DS_i corresponde a un estado de daño específico (apartado 2.5.2). Tanto A_i como β_C son los dos parámetros que definen la forma de la curva, en donde A_i corresponde al punto medio del daño (50% de daño) y β_C la desviación logarítmica normalizada. A_i corresponde al punto de desempeño en la figura 2.19, en otras palabras, cuando se intersecan la media de la demanda y la capacidad, y β_C incorpora aspectos de incertidumbre y aleatoriedad tanto de la capacidad estructural como la demanda sísmica. Un valor de $\beta_C = 0,6$ se ha propuesto por varios autores para describir las características de dispersión en puentes (Basöz & Mander, 1999). Teniendo en cuenta que al parámetro β_C le es comúnmente asociada una constante, la variable única que describe la ubicación de las curvas es A_i . La obtención de los valores de A_i se detalla en el apartado 2.5.3.

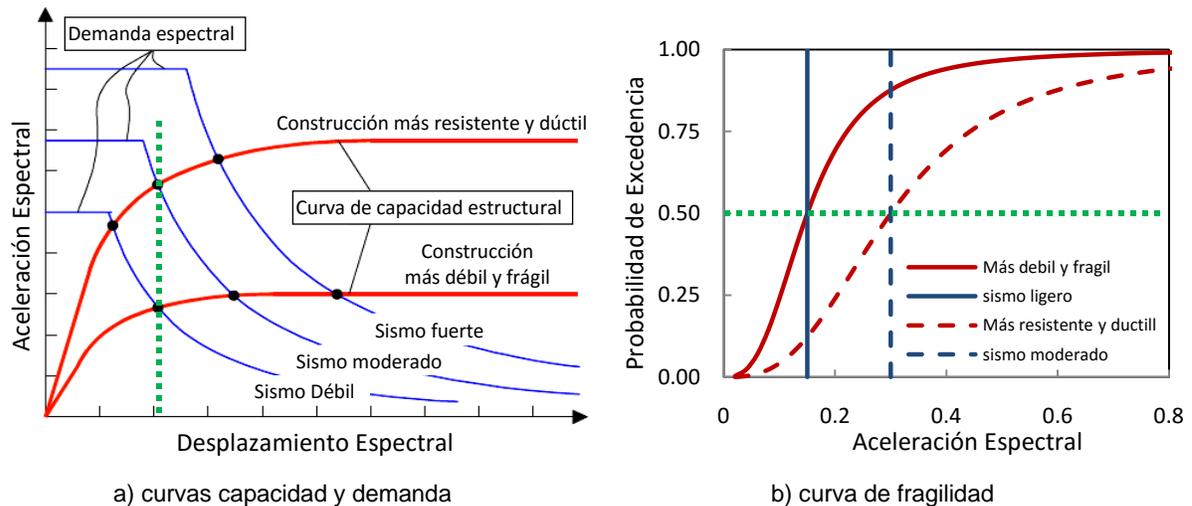
Figura 2.20. ESPECTRO ACCELERACIÓN-DESPLAZAMIENTO PARA DOS ESTRUCTURAS DISTINTAS Y TRES GRADOS DE DEMANDA (FEMA, 2003) Y SU EFECTO EN LA CURVAS DE FRAGILIDAD

Para facilidad de comprensión del significado de las curvas de fragilidad, se muestra en la figura 2.20 una comparación entre dos tipos de estructuras. El comportamiento estructural distinto de dos estructuras se ve claramente reflejado mediante la gráfica desplazamiento-aceleración espectral de la cual se derivan las curvas. Se observa, por ejemplo, que para la línea discontinua verde en la figura 2.20a (que podría corresponder a un límite predefinido de deriva, correspondientes al mismo estado de daño en ambas estructuras) el valor del punto de desempeño A_i , que corresponde al 50% de probabilidad de excedencia en figura 2.20b, muestra una diferencia considerable en los valores de intensidades sísmicas necesarios para llegar a esos desplazamientos espectrales.

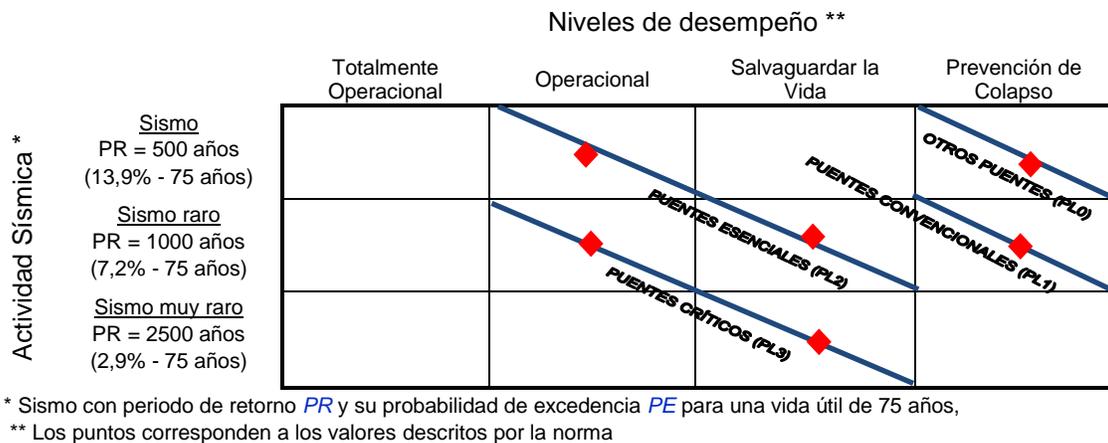
Figura 2.21: CRITERIO DE DESEMPEÑO PROPUESTA PARA PUENTES EN LA RED VIAL NACIONAL SEGÚN SU CLASIFICACIÓN POR IMPORTANCIA

A partir de la descripción de la importancia, se generó la matriz de desempeño mostrada en la figura 2.21. Los niveles de desempeño descritos se basan en los utilizados por la FHWA (2006) (a excepción del nivel de prevención de colapso). Información sobre el diseño y evaluación de estructuras con criterios de desempeño se detallan en estudios de la SEAOC (1995) y las guías de la NEHRP (ATC, 1997). La clasificación de los puentes por desempeño se relaciona con grados de daño determinados, siendo estos los utilizados para priorizar inspecciones según la tabla 3.2.

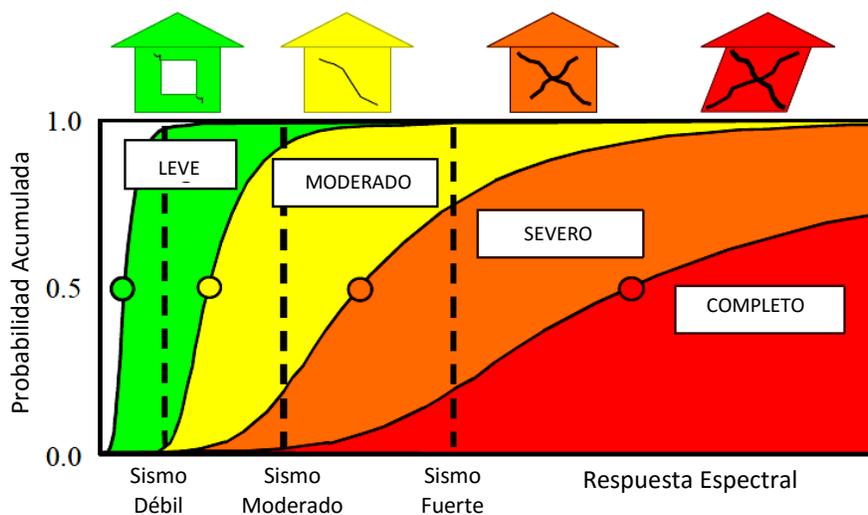
Figura 2.22: CURVAS DE FRAGILIDAD PARA DISTINTOS GRADOS DE DAÑO (FEMA, 2003)

anteriormente se resume en la [figura 2.22](#), en donde se observa que las curvas de fragilidad funcionan como límites entre las regiones de estados de daños: ligero, moderado, severo y completo.

En la [figura 2.22](#), los grados de daño se muestran esquemáticamente mediante los efectos de la aplicación incremental de una carga lateral en una casa de una planta. Para puentes, la generación de las curvas de fragilidad analíticas se puede realizar siguiendo los pasos descritos por Choi, DesRoches, & Nielson (2004). Los distintos grados de daños para puentes según el procedimiento de la HAZUS se muestran en la [tabla 2.8](#) (FEMA, 2003; FHWA, 2006 y ODOT, 2009).

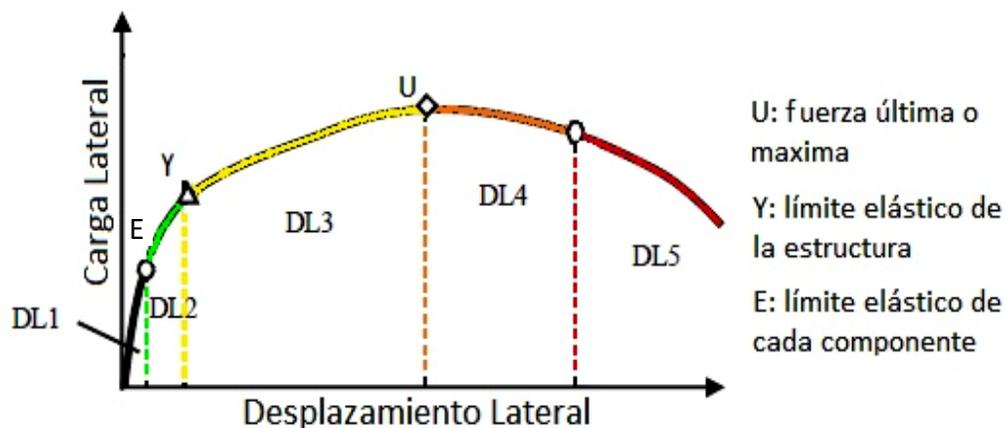
Figura 2.23. CURVA DE CAPACIDAD DEL PUENTE Y NIVELES DE DAÑOS SEGÚN SU DESPLAZAMIENTO LATERAL (MODIFICADO DE AFPS (2010))

La descripción de los daños de la [tabla 2.8](#), está asociada con límites de desplazamientos totales, derivas, rotaciones, etc., relacionados directamente con la curva de capacidad de puentes; esto se muestra esquemáticamente en la [figura 2.23](#). La [tabla 2.8](#), relaciona también los distintos grados de daño con las consecuencias que estas conllevan sobre las estructuras. La correlación entre las curvas de daño y los grados operativos se determina de forma compleja y podría ser de mayor o menor gravedad en función del componente del puente que esté dañado. Por ejemplo, algunos tipos de daños como agrietamiento o rotación en bastiones con grado de deterioro completos o severos en la subestructura de un puente permiten la utilización de la misma, inclusive bajo condiciones de tránsito ordinario, como se puede observar en varios puentes de la ruta 32 dañados luego del sismo de Limón. Similar situación ocurre con los estados de daño severos en los apoyos

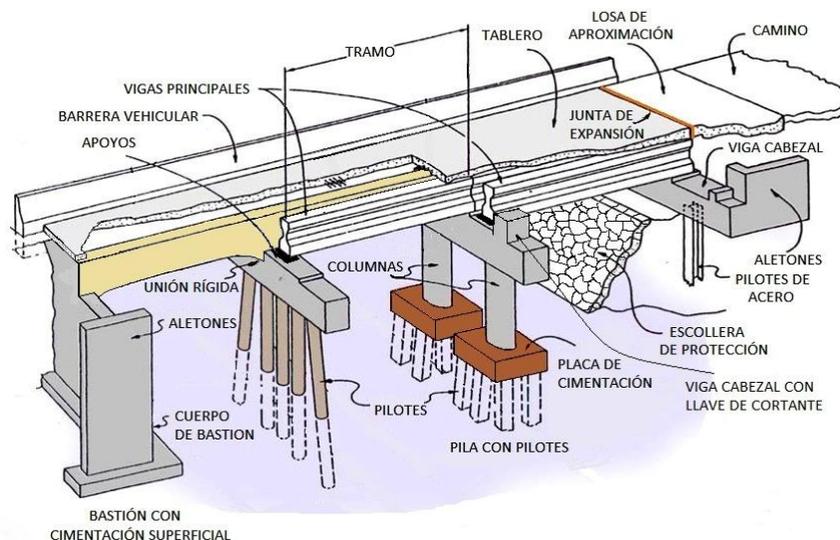
Figura 2.24: COMPONENTES DE UN PUENTE TÍPICO DE VIGAS DE CONCRETO

se concentra daño luego de un sismo. Esta unión puede ser rígida (como en puentes tipo marco), o más comúnmente se utilizan tipos de apoyos expansivos/fijos con el fin de evitar momentos negativos en los extremos de las vigas y los esfuerzos generados por cambios de temperatura. En la [figura 2.24](#), se muestran los componentes de un puente tipo vigas de concreto. En ésta, se muestra también la condición de unión tipo rígida y con apoyos flexibles, donde típicamente se utilizan almohadillas de neopreno reforzadas con láminas de acero. La unión entre subestructura y superestructura es también uno de los sitios comunes para ubicar dispositivos de aislamiento sísmico, disipadores de energía o amortiguadores, ya que su ubicación en este punto es de ayuda para controlar de mejor manera la respuesta estructural o la reducción de la demanda.

La capacidad estructural de puentes con apoyos expansivos, como el mostrado en la [figura 2.24](#), es afectada principalmente por el comportamiento de los elementos de la subestructura. Esto se puede explicar gráficamente en la [figura 2.26](#), para la cual, se muestran las fragilidades de cada uno de los componentes del puente para daños moderados que se elaboró según los criterios de daño mostrados en la [tabla 2.8](#). La probabilidad de daño global para el puente (también observada en la figura) se obtiene gracias a la suma probabilística de eventos no excluyentes. Este tipo de análisis paramétrico por componentes es de utilidad, no solo para obtener la fragilidad a cada grado de daño de los puentes, sino que también muestra cuáles componentes son de mayor importancia y en dónde se deben enfocar las labores de rehabilitación para un efecto más provechoso en la reducción de la fragilidad sísmica. Es importante señalar que la participación de los componentes para cada grado de daño es distinta, por lo que se debe conocer el criterio de desempeño exigido al puente previo del análisis para escoger que tipo de solución de rehabilitación sísmica es la más adecuada para la estructura.

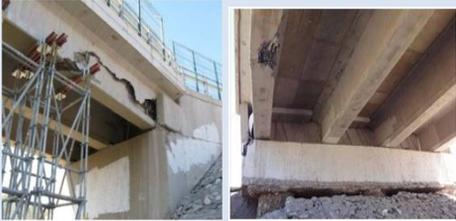
3 Severo	Descascaramiento severo del concreto de recubrimiento con presencia de acero longitudinal expuesto (imágen: Saini & Saiidi, 2013). En ambas figura el daño se dio luego del golpe con la llave de corte transversal.

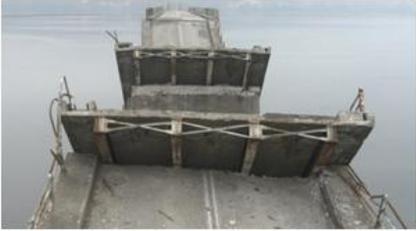
4 Completo/ Colapso	Falla en la viga con fractura del tendón del post-tensado o colapso de las vigas por posible insuficiente longitud de apoyo (imagen: colapso del puente sobre el río Biobío en Chile2011 (Yen et al., 2011))

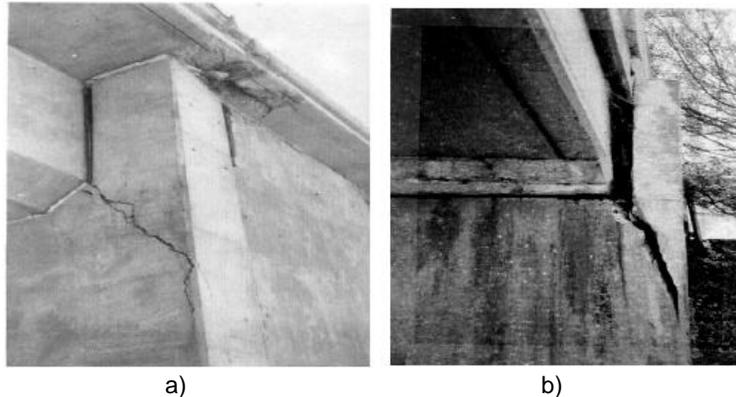
Figura 2.25. a) GRADOS DE DAÑO SEVERO Y b) COMPLETO, EN LLAVES DE CORTE
(Saini & Saiedi, 2013)

Otro componente de la subestructura que se utiliza para restringir el movimiento de la superestructura son las llaves de cortante. Si bien su nivel de daño no conlleva consecuencias de restricción vehicular o estructurales, estas deben ser reparadas o substituidas luego de un evento y las consecuencias de su daño sobre otros elementos de la estructura del puente deben ser analizados. Daños de consideración en llaves de corte se observan en la [figura 2.25](#).

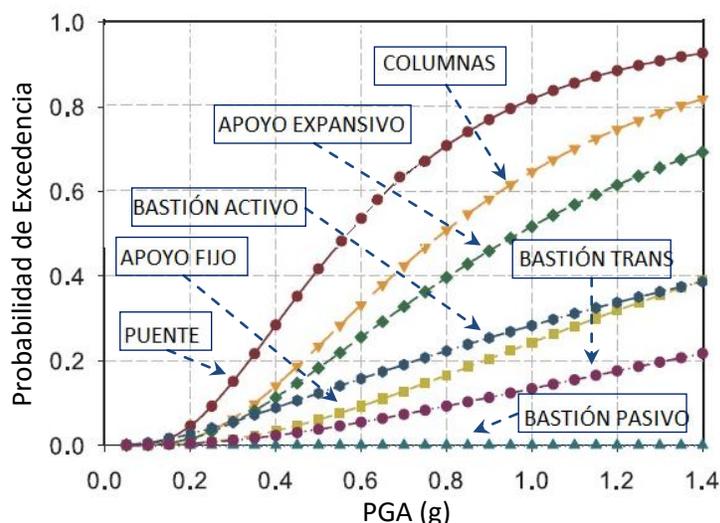
Figura 2.26. FRAGILIDAD DE LOS COMPONENTES DE UN PUENTE MULTICLARO SIMPLEMENTE APOYADO Y PILAS TIPO MARCO CON 3 COLUMNAS PARA DAÑO MODERADO (modificado de Nielson & DesRoches (2007b))

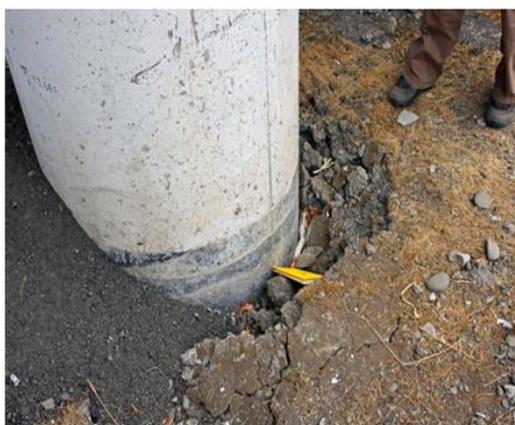
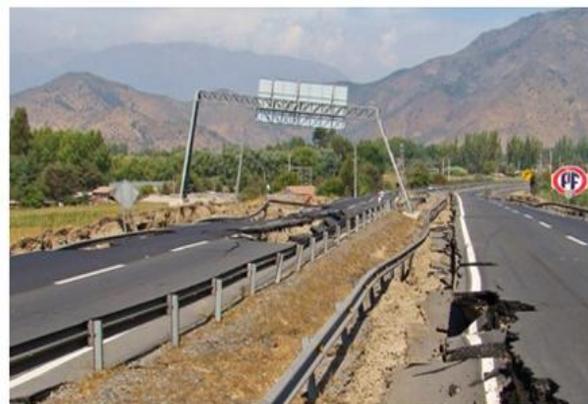
Figura 2.27. a) BRECHA MAYOR A 15 cm EN EL PUENTE CHADA, -CHILE (se dio colapso total de la superestructura), Y b) FALLA DEL TALUD DE RELLENO EN LA APROXIMACIÓN EN PUENTE DE FERROCARRIL-CHILE (Yen et al., 2011)
