LABORATORIO NACIONAL
DE MATERIALES Y MODELOS ESTRUCTURALES

No. Informe: LM-PIE-UP-I01-2017

PROTOCOLO PARA INSPECCIÓN DE PUENTES DESPUÉS DE SISMO

Preparado por:
Unidad de Puentes
LanammeUCR

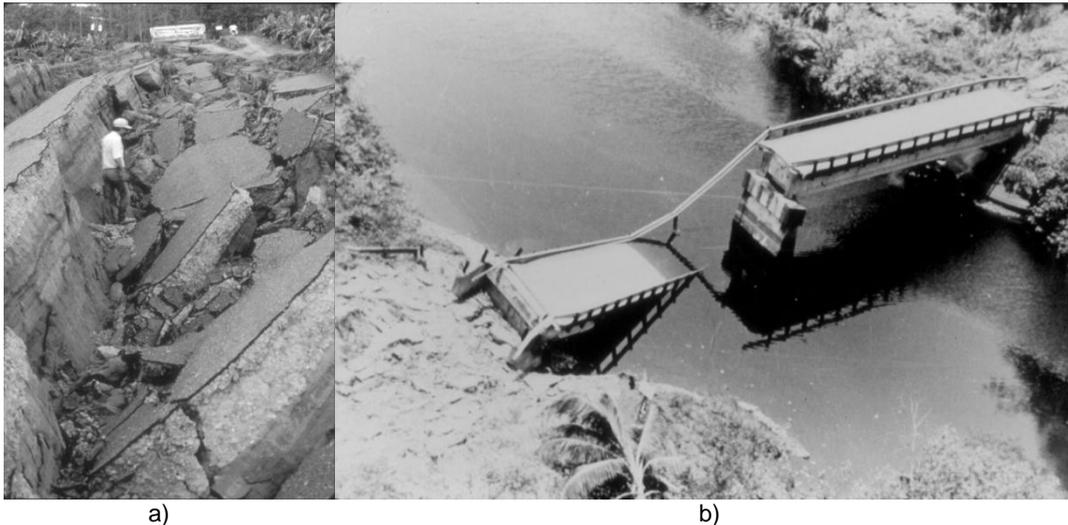
Figura 2.29. DAÑOS EN PUENTES LUEGO DEL SISMO DE LIMÓN 1991. a) DESTRUCCIÓN DEL RELLENO DE APROXIMACIÓN DEL PUENTE SOBRE EL RÍO ESTRELLA, b) *LATERAL SPREADING* CON COLAPSO DE LA SUPREESTRUCTURA DEL PUENTE SOBRE EL RÍO VIZCAYA (W. Vargas, 1991)

El fenómeno de licuación fue observado en el territorio nacional para los sismos de Golfito 1983 (sismo del Sábado Santo), de Cóbano 1990, Limón 1991, Burica 2002, Puerto Armuelles 2003 (terremoto de Navidad) y finalmente el sismo de Sámara del 2012. Los daños de mayor importancia fueron los causados por el sismo de Limón de 1991, en donde este fenómeno influyó en el colapso de estructuras o su daño severo en las rutas nacionales No. 36 y No. 32, como se observa en la [figura 2.29](#).

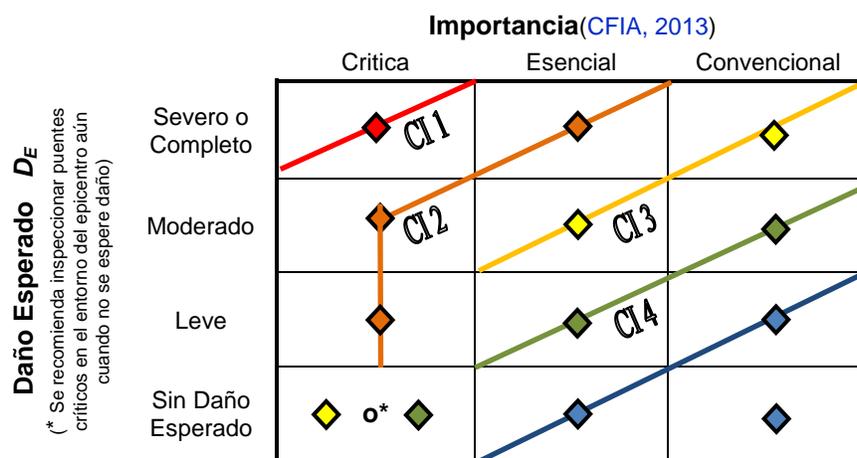
Figura 3.2.GRADO DE CRITICIDAD DE INSPECCIÓN PARA LA MATRIZ DE IMPORTANCIA vs DAÑO

En este estudio, se utilizó una evaluación cualitativa en donde se aplican los principios de criticidad y vulnerabilidad para la priorización de infraestructura a inspeccionar luego de un evento por sismo, en donde una gran cantidad de estructuras pueden ser afectadas al mismo tiempo por un solo evento, y en donde además las obras pueden estar espacialmente ubicadas a grandes distancias entre sí. La formulación utilizada se muestra en la [figura 3.2](#).

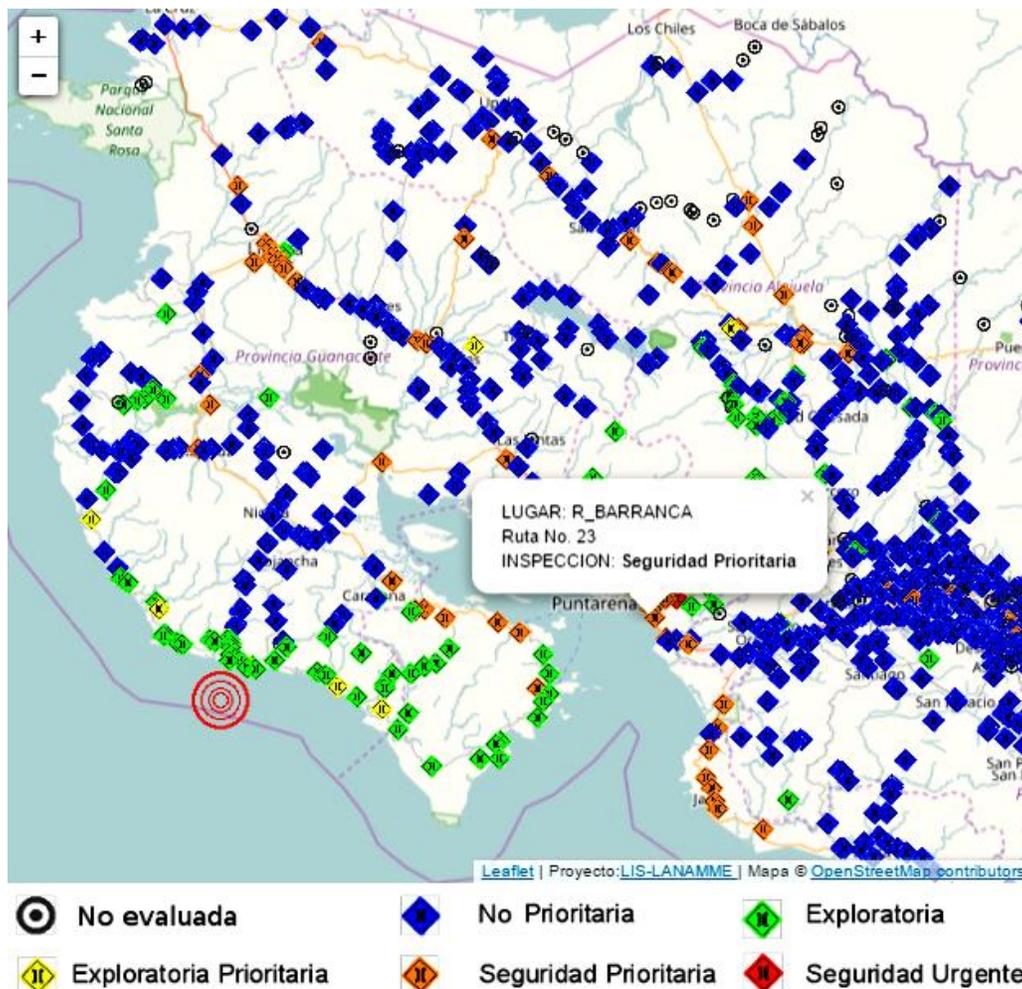
Figura 3.3. PUENTES A INSPECCIONAR Y TIPOS DE INSPECCION PROPUESTA APLICADA PARA LOS REGISTROS DE ACCELERACIÓN DEL SISMO DE SÁMARA 2012. SE MUESTRA ADEMÁS EL RESULTADO ESPECÍFICO PARA EL PUENTE SOBRE EL RÍO BARRANCA RUTA No. 23

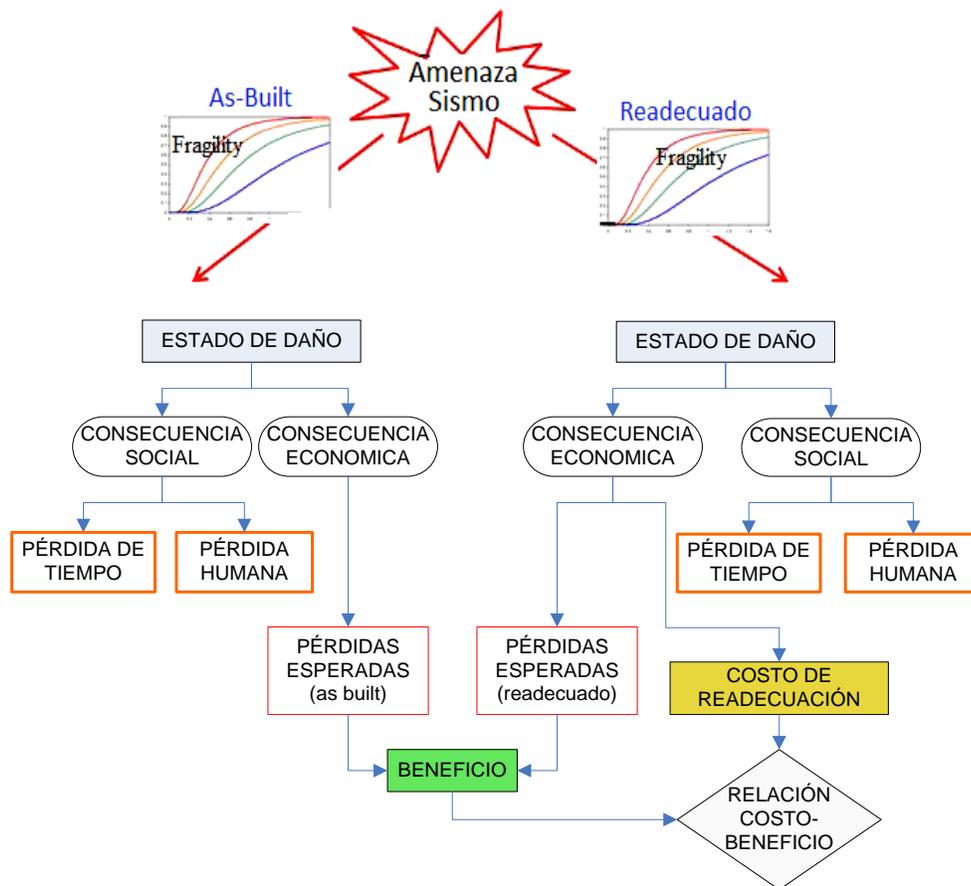
Figura 3.4.ESQUEMA PARA OBTENER LA RELACIÓN COSTO-BENEFICIO
(traducido de Mehary & Dusicka, 2015)

(Mehary & Dusicka, 2015). Además, las limitaciones y los flujos en el tiempo de estos presupuestos son importantes de tomar en cuenta al tomar decisiones, definiendo campañas de rehabilitación en función de la relación costo beneficio calculadas en base a modelos como el expuesto por el Departamento de Transporte de Oregón mostrado en la **figura 3.4** (Mehary & Dusicka, 2015).

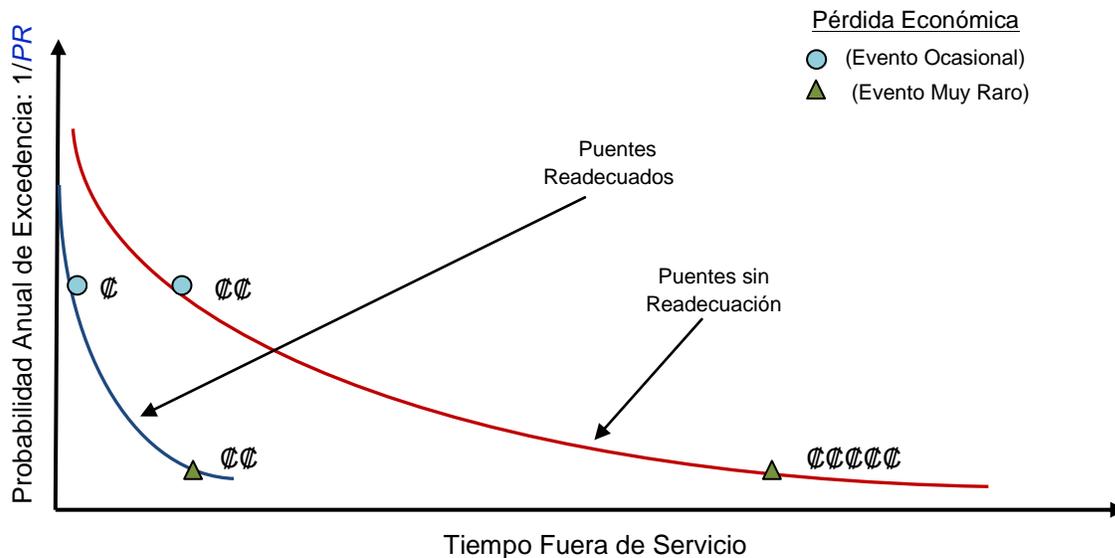
Figura 3.5. CURVAS DE RIESGO QUE RELACIONAN PÉRDIDAS ECONÓMICAS Y DE TIEMPO FUERA DE SERVICIO PARA DISTINTOS ESCENARIOS DE AMENAZA SÍSMICA (modificado de Rossi et al., 2012)

Una forma conveniente de señalar y hacer notar los efectos de las medidas de readecuación en la red vial es mediante el uso de las curvas de riesgo como las que se muestran de forma esquemática en la **figura 3.5**, que relacionan las pérdidas en función de la amenaza y reflejan de forma pragmática los resultados de estudios de riesgo, como el realizado por Rossi, Gastaldi, Carturan, Pellegrino, & Modena (2012). Para la estimación de las pérdidas económicas e interrupción del tránsito existen múltiples propuestas, de esto se discute en los **apartados 3.1.2a y 3.1.2b**.

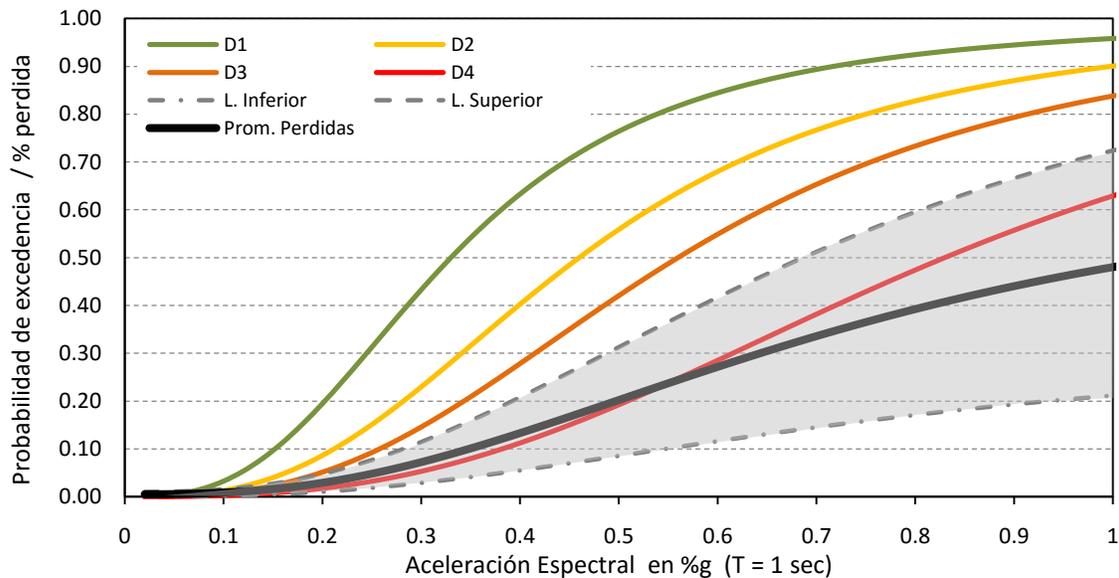
Figura 3.6. CURVAS DE VULNERABILIDAD O RELACION MEDIA DE DAÑO PARA UNA ESTRUCTURA DE TRES O MÁS TRAMOS CON TAXONOMIA MAS1

En la [tabla 3.3](#) se muestran los valores sugeridos por varios autores para la variable RCR_i . Una curva de vulnerabilidad elaborada a partir de los límites superior e inferior, y promedio sugeridos por la FHWA (2006) para una estructura tipo MAS1 con tres superestructuras (puente de columnas múltiples, con claros simplemente apoyados, ver [tabla 2.15](#)) se muestra en la [figura 3.6](#). En la figura, se aprecian también las curvas de fragilidad a partir de las cuales se obtuvo la función de vulnerabilidad. El análisis de curvas de vulnerabilidad entre distintos tipos estructurales es de utilidad para realizar comparaciones; sin embargo, no refleja aspectos como el comportamiento dúctil o frágil de la estructura ante la acción de las cargas.

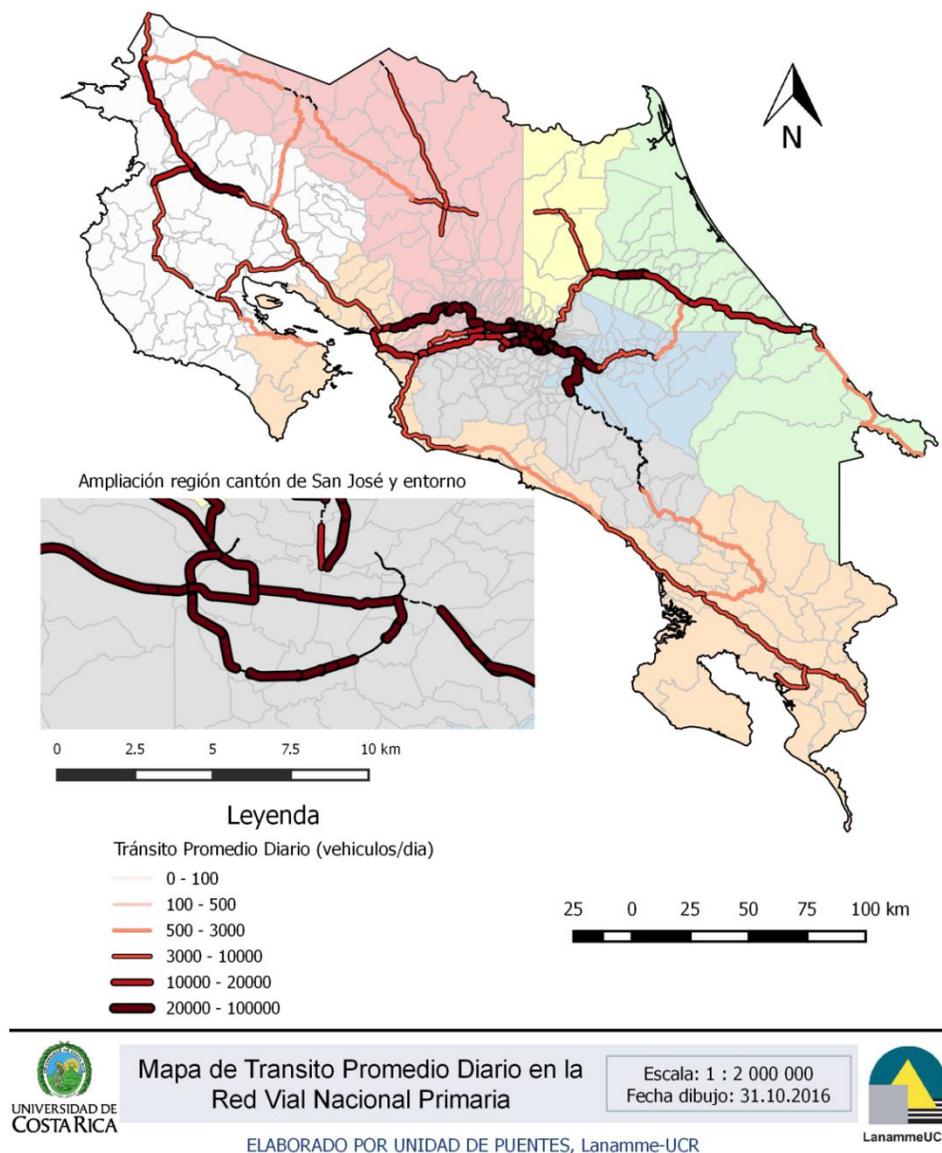
Figura 3.9. ESTIMACIÓN DEL TRÁNSITO PROMEDIO DIARIO EN EL RED VIAL NACIONAL PRIMARIA BASADO EN LA SECCIONES DE CONTROL DEL MOPT (2013)

La afectación sobre el tránsito se mide en función de las lecturas de tránsito promedio diario *TPD* como las que se muestra en la *figura 3.9* para la red vial nacional primaria de Costa Rica. Las consecuencias sobre este tránsito afectado, son pérdidas de tiempo por reducción de velocidad o uso de rutas de desvío, mayor distancia recorrida por ruta de desvío, reducción del tránsito sobre la ruta (capacidad) y los costos adicionales al usuario y el ambiente producto de un mayor consumo de combustibles. Un estudio probabilístico que incluye estas variables indirectas para el cálculo de las pérdidas fue presentado por Dong et al. (2014).

Los datos de la [figura 3.9](#) se obtuvieron de las secciones de control definidas por el MOPT en su Anuario de Tránsito del 2013 ([MOPT, 2013](#)) y los rangos mostrados en la figura corresponden a aquellos que propone el Manual Centroamericano de Normas para el Diseño Geométrico de Carreteras para el diseño de carreteras nuevas ([SIECA, 2011](#)). Además es importante señalar que para los tramos sin puentes nos se muestran los datos del [TPD](#).

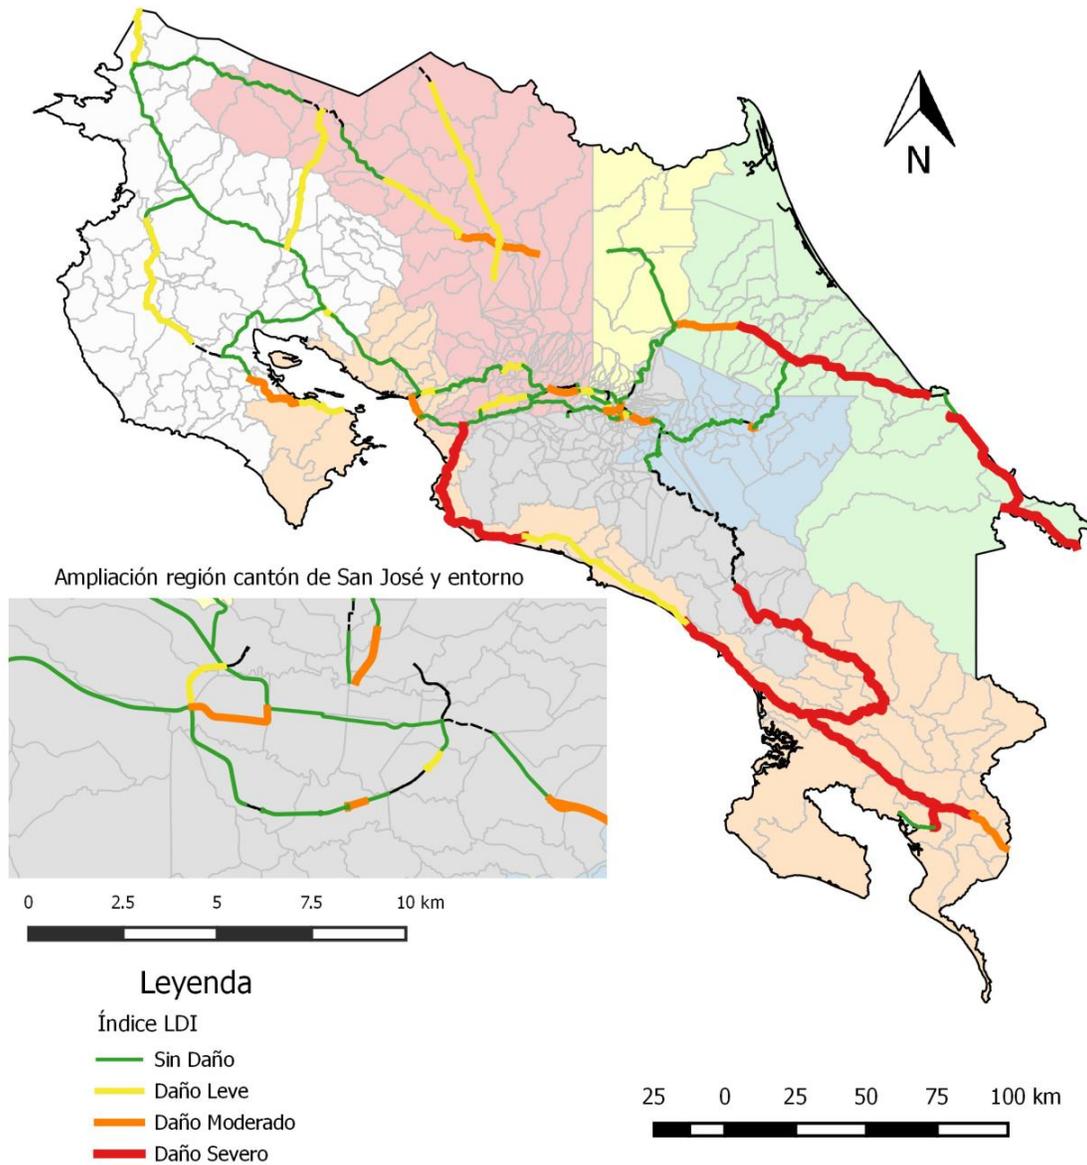
Figura 3.11. VALOR ENCONTRADO DEL ÍNDICE DE DAÑO POR VÍNCULO PARA LA RVNP

Daño Estimado por Segmento Cálculado a Partir del Valor del LDI

Al igual que los puentes con características vulnerables, la reciente construcción o readecuación de puentes para varios tramos de la RN1 y RN34 se ve reflejada con índices bajos o iguales a cero en la [figura 3.11](#). Por otra parte, en la [tabla 3.9](#) tres segmentos se identifican con color rojo ya que se considera que perderían totalmente su funcionalidad luego de un evento mayor debido a la magnitud de los daños y la falta de redundancia.

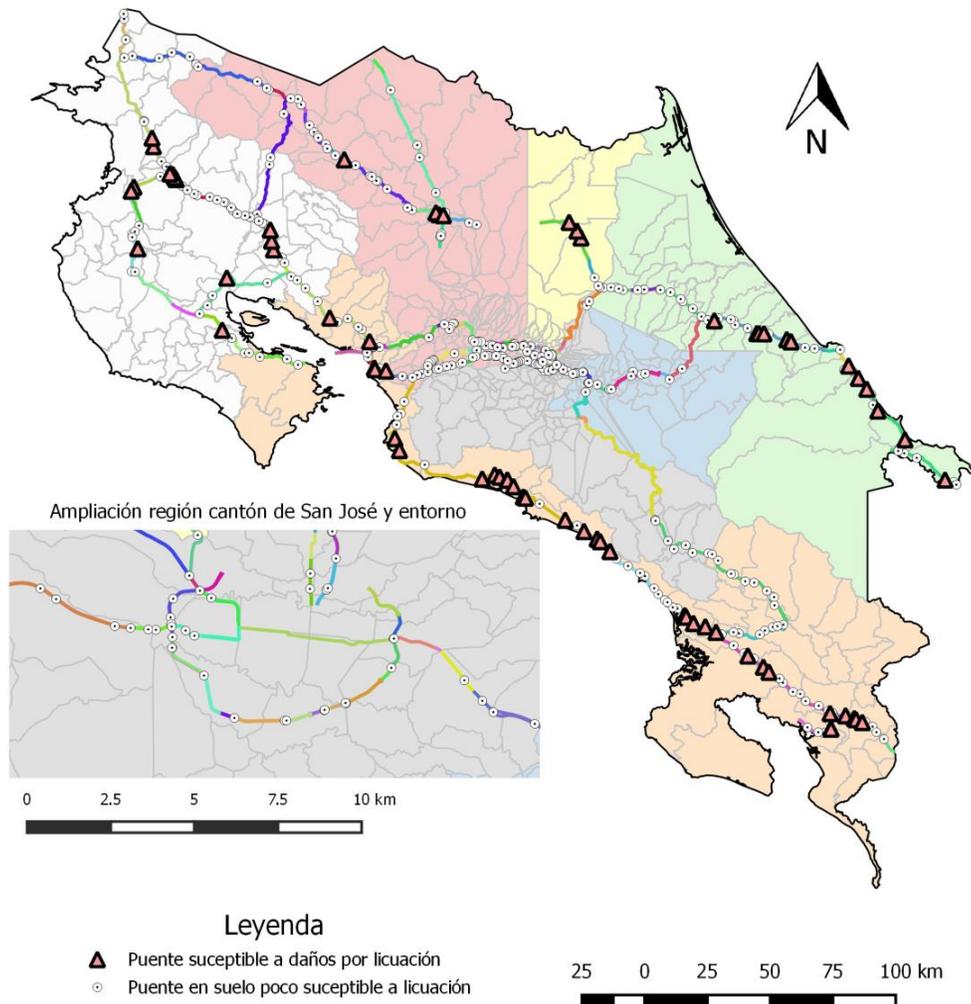
Figura 3.12. MAPA DE PUENTES CUYO DAÑO POR SISMO PODRÍA VERSE INCREMENTADO POR EFECTO DEL FENÓMENO DE LICUACIÓN DE SUELOS

Mapa de Estructuras de Puentes en Suelos Susceptibles a Licuación

Otro aspecto de relevancia a tomar en cuenta en un análisis de riesgo para puentes es la susceptibilidad de los suelos a experimentar licuefacción. En particular, los puentes se encuentran ubicados muchas veces en zonas susceptibles a este fenómeno, principalmente en las zonas costeras o en planicies aluviales (ver [figura 3.12](#)).

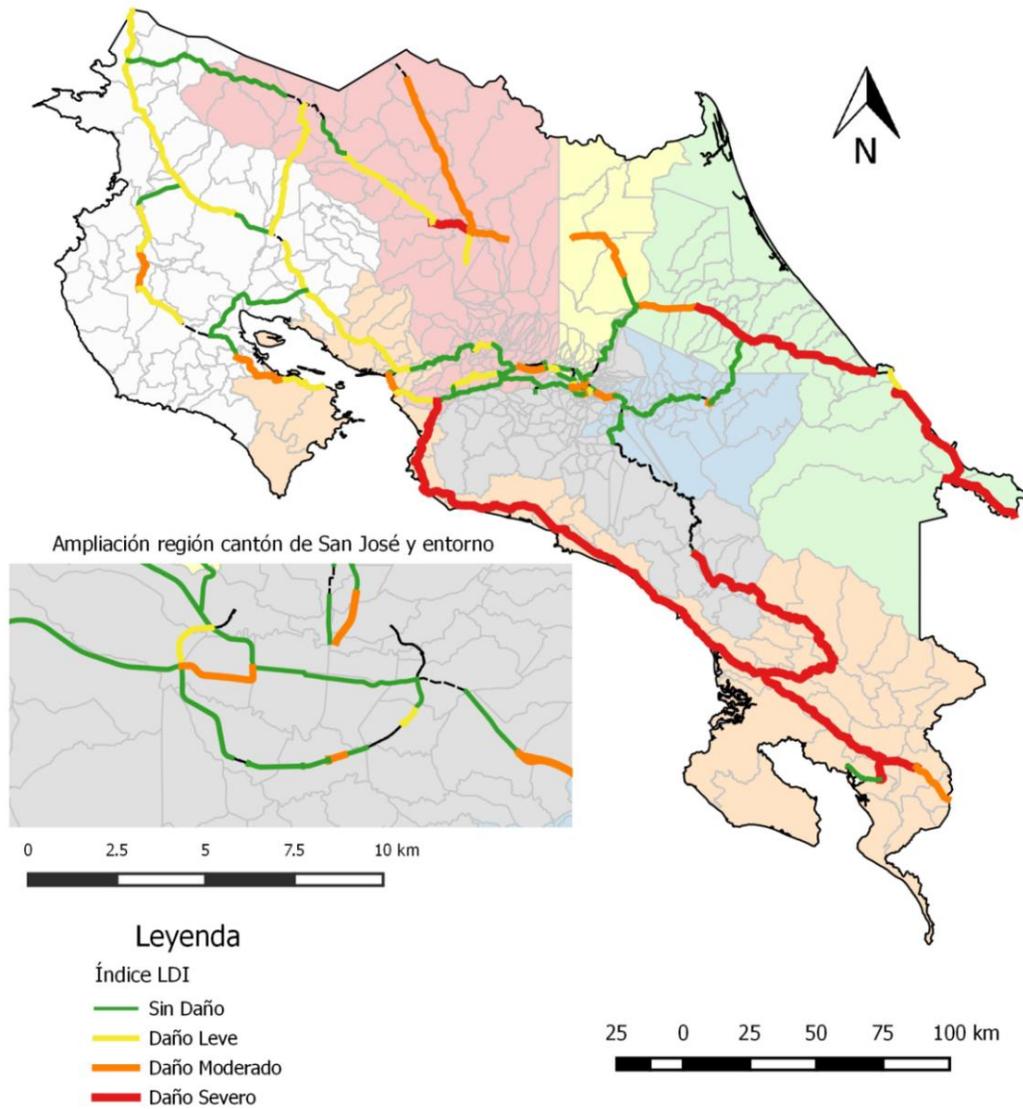
Figura 3.13. VALOR ENCONTRADO DEL ÍNDICE DE DAÑO POR VÍNCULO PARA LA RVNP INCLUYENDO PUENTES QUE PODRÍAN PRESENTAR DAÑOS IMPORTANTES POR LICUACIÓN DEL SUELOS

Daño Estimado Incluyendo Licuación de Suelos Cálculado a Partir del Valor del LDI

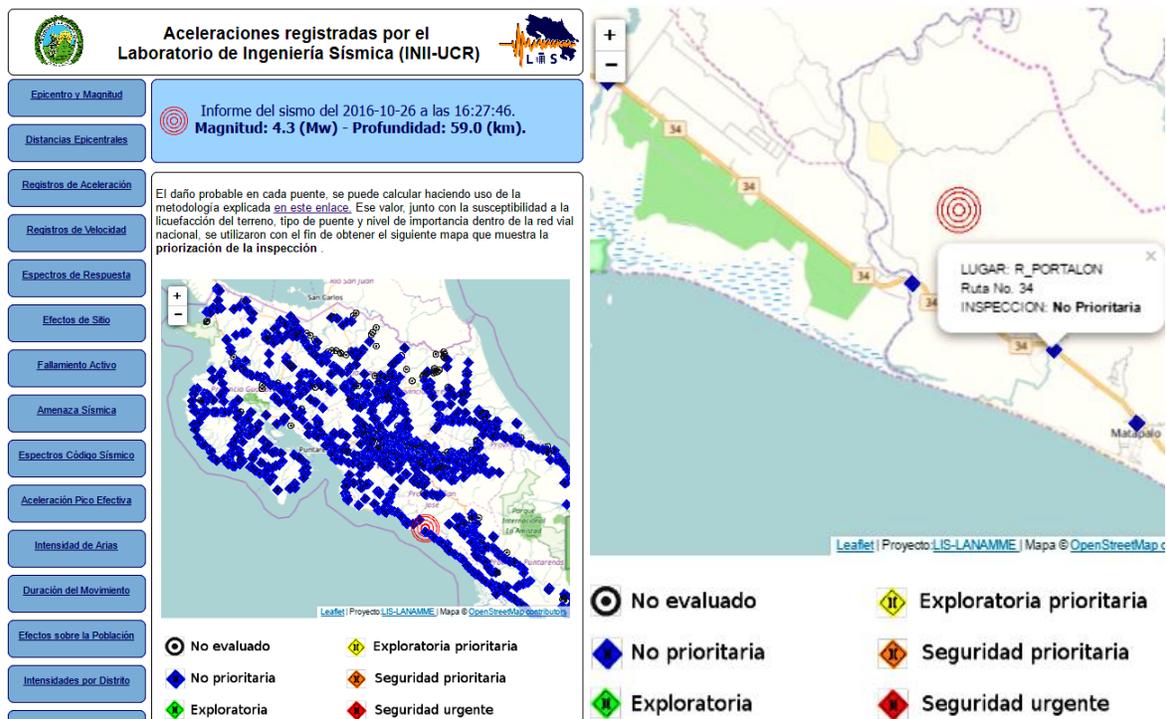
Figura 4.13. VISUALIZACIÓN DEL SERIS-P EN EL SITIO WEB DEL LIS (INII-UCR)

a) Visualización del mapa de inspección

b) Acercamiento a zona epicentral y selección de puente

El SERIS-P es un procedimiento automatizado programado y al día de hoy operacional gracias al aporte del Laboratorio de Ingeniería Sísmica de la Universidad de Costa Rica. En la [figura 4.13](#) se muestra la pantalla donde se visualiza la propuesta de inspección generada de forma automática para un sismo de magnitud 4.3 M_w del pasado 26 de Octubre del 2016 (los cálculos se realizan para efectos de ejemplo en este caso, independientemente si esta magnitud es inferior a 5.5 M_w). El vínculo directo a la página web del LIS donde se puede consultar el tipo de inspección a realizar es el siguiente:

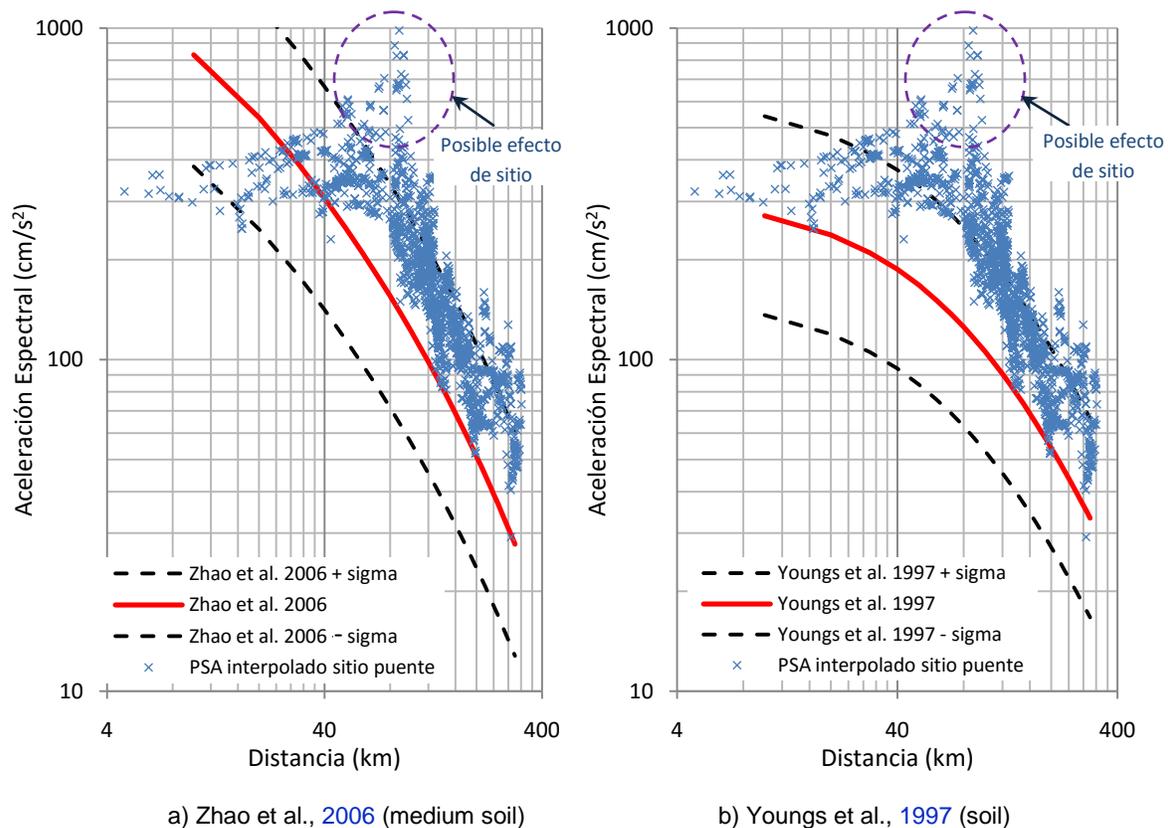
Algunos de es estos aspectos pueden evidenciarse graficando la relación entre la distancia y la aceleración espectral registrada, para $T=1$ segundo, para cada sitio de ubicación de los puentes; esto está representado en los gráficos de la [figura 5.9](#). En los gráficos se presentan los datos comparados con curvas de atenuación típicas que han sido utilizadas en Costa Rica para caracterizar la amenaza sísmica en sismos de subducción (estudio RESIS II ([Climent, Rojas, Alvarado, & Benito, 2008](#))). Estas curvas son útiles para analizar si los datos registrados se encuentran dentro de los márgenes esperados para esta magnitud de evento. Para elaborar las curvas de Zhao et al.([2006](#)) y Youngs, Chiou, Silva, & Humphrey ([1997](#)), se utilizó una magnitud momento de 7,6 M_w y una profundidad de 15 km (datos de USGS ([2012](#))). Se presentan las curvas con sus valores medios (línea continua) y desviaciones estándar (línea segmentada).

Figura 5.9. RELACIÓN ENTRE CURVAS DE ATENUACIÓN TÍPICAS PARA ZONAS DE SUBDUCCIÓN PROPUESTAS POR EL ESTUDIO RESIS II (Climent et al., 2008) Y LOS VALORES DE ACELERACIÓN ESPECTRAL (T=1) OBTENIDOS POR INTERPOLACIÓN PARA CADA SITIO DE PUENTE

De la evaluación comparativa entre los valores esperados de aceleración espectral según las curvas de atenuación y los resultados de las interpolaciones, se identifican varios aspectos relacionados posiblemente a algunas de las limitaciones mencionadas anteriormente. Por ejemplo, se destacan las siguientes:

- Los datos tienen a ajustar con en el límite superior (media + desviación estándar) para ambas funciones de atenuación evaluadas, en particular luego de los 40 km.
- Se observan valores bajos de aceleraciones en los sitios próximos a la zona de ruptura, esto podría deberse a la poca densidad de estaciones en la zona y su lejanía, al error en definir la distancia respecto a un punto epicentral cuando en realidad es un área de ruptura, y/o a la ubicación de las estaciones sobre roca o suelos rígidos. Esto podría llevar a una subestimación del daño predicho.
- Aceleraciones altas podrían deberse a efectos de sitio como por ejemplo los encontrados para las estaciones en el entorno a San Ramón de Alajuela; esto se evidenció con daño

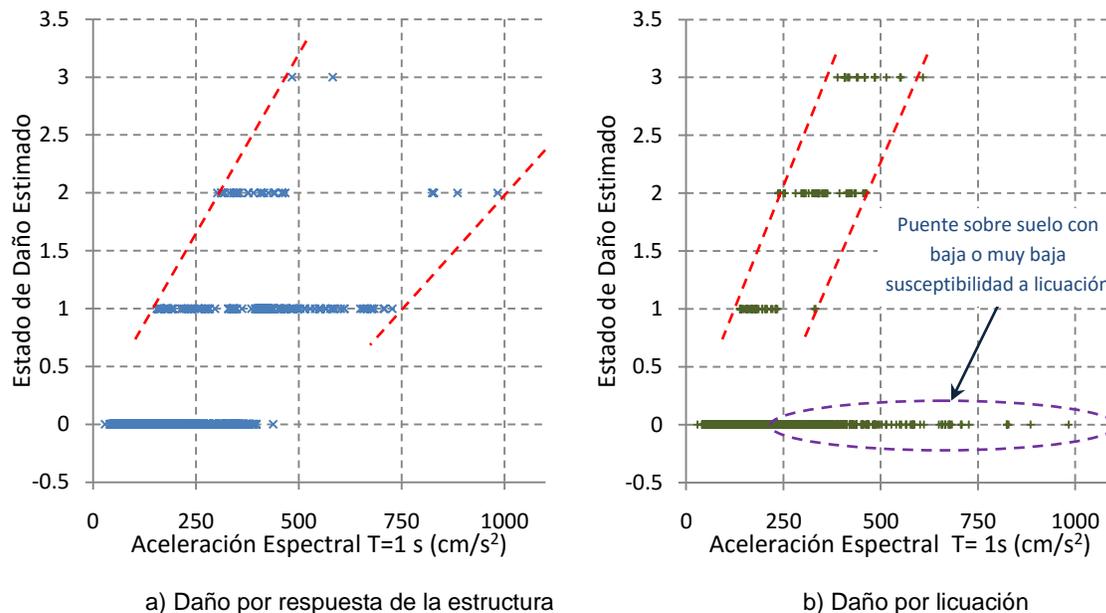
La intensidad se relaciona con los estados de daño estimados para la simulación del sismo de Sámara del 2012 según lo mostrado en la [figura 5.10](#). Estos resultados incluyen 1310 estructuras de puentes en todo el país, donde se exceptúan algunas estructuras del total del inventario nacional por dificultades de identificación estructural que volvió complicada su clasificación dentro de algún grupo de vulnerabilidad.

Figura 5.10. RELACIÓN ENTRE EL GRADO DE DAÑO ESTIMADO OBTENIDO Y LA ACELERACIÓN ESPECTRAL ($T=1$)

En la [figura 5.10](#) se muestra de forma clara una relación incremental esperada entre el daño y la medida de intensidad, en donde los daños empiezan a evidenciarse a partir de aceleraciones de 0,125g para niveles de daño leve tanto por efecto de licuación como por respuesta para las estructuras más vulnerables. En la figura es evidente una diferencia significativa entre los posibles efectos en las estructuras de fenómenos distintos, en donde la respuesta estructural está más influenciada por las características de vulnerabilidad de la estructura y por ende conlleva una mayor dispersión en los rangos de aceleraciones para cada estado de daño; por ejemplo, siempre es esperado algún nivel de daño luego de aceleraciones superiores a 0,4g.

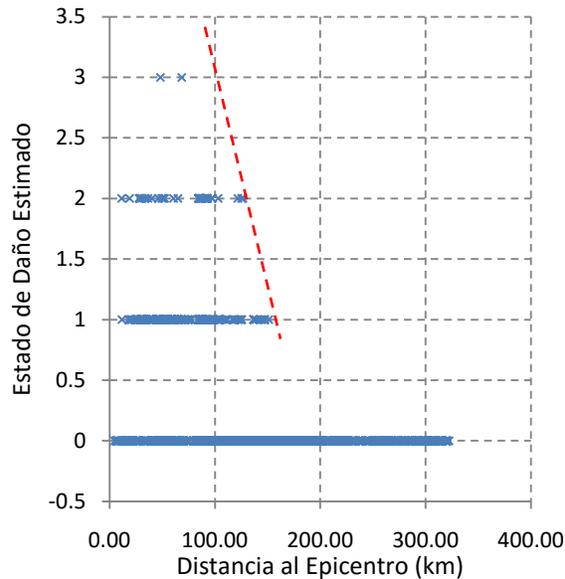
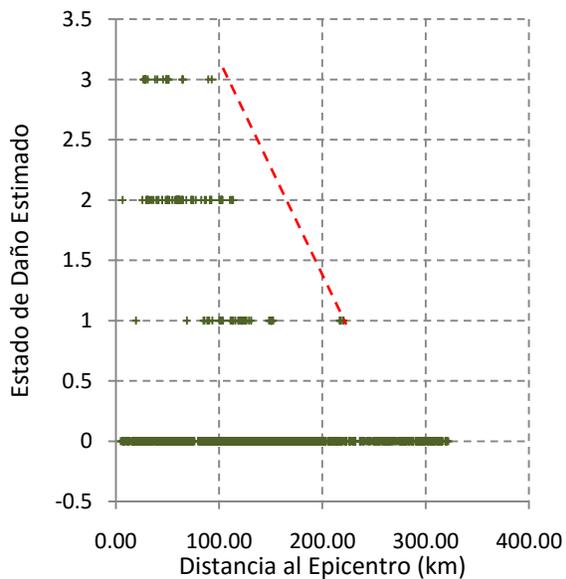
a) Daño por respuesta de la estructura

b) Daño por Licuación

Figura 5.11. RELACIÓN ENTRE EL GRADO DE DAÑO ESTIMADO OBTENIDO Y LA DISTANCIA EPICENTRAL

También se puede observar en la [figura 5.11](#) la influencia de la distancia sobre los grados de daño calculados, en donde la proximidad a la ruptura no necesariamente es un factor que ocasione daño. Esto se evidencia en ambos gráficos de la [figura 5.11](#) y concuerda también con el daño observado para la península de Nicoya mostrado posteriormente en la [figura 5.13](#). Lo que es claro en la figura es que con el aumento progresivo de la distancia epicentral la posibilidad de estados de daño como completo o severo (grado 4 o 3) se reduce.

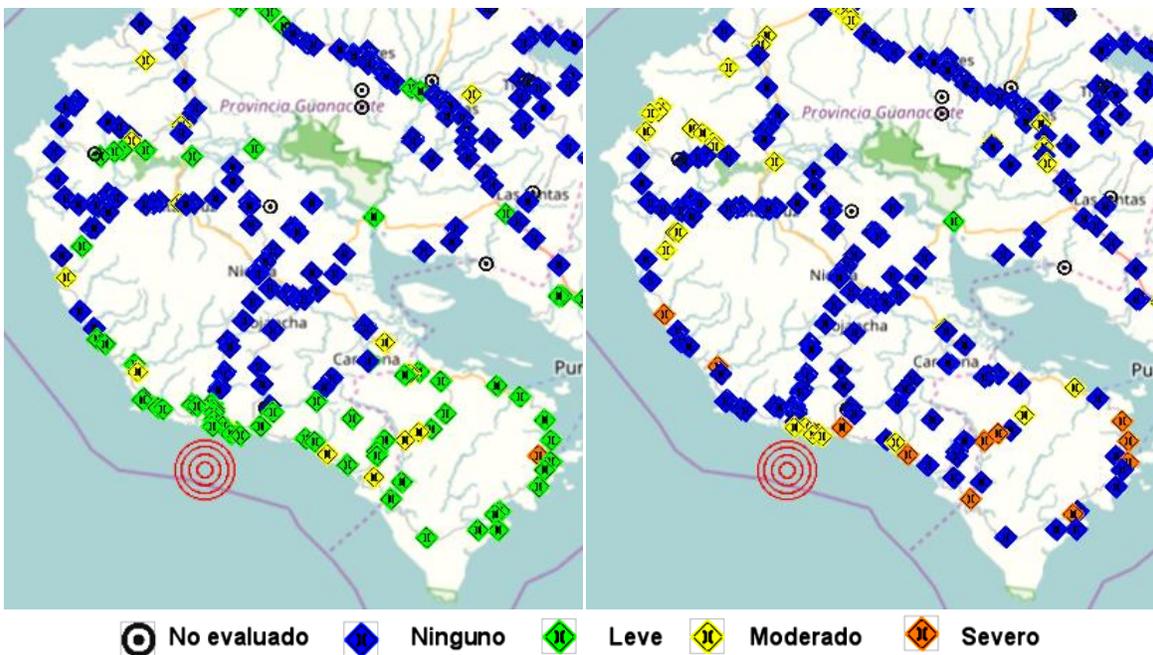
a) Daño por respuesta de la estructura

b) Daño por licuación

Figura 5.12. DETALLE DEL DAÑO ESTIMADO PARA LA PENÍNSULA DE NICOYA LUEGO DEL SISMO DE SÁMARA, 2012 (elaborado por el LIS-INII).

Para el caso específico de la península de Nicoya, los resultados de la simulación de daño estimado se muestran en la [figura 5.12](#). Aquí se separa por daños estimados debido a la respuesta al sismo y por licuación de suelos. Inspeccionando los resultados de esta figura, es evidente que el daño responde a múltiples variables y por ende su distribución es poco uniforme en la península, en donde puentes que están uno al lado de otro podría presentar grados de daño distintos.

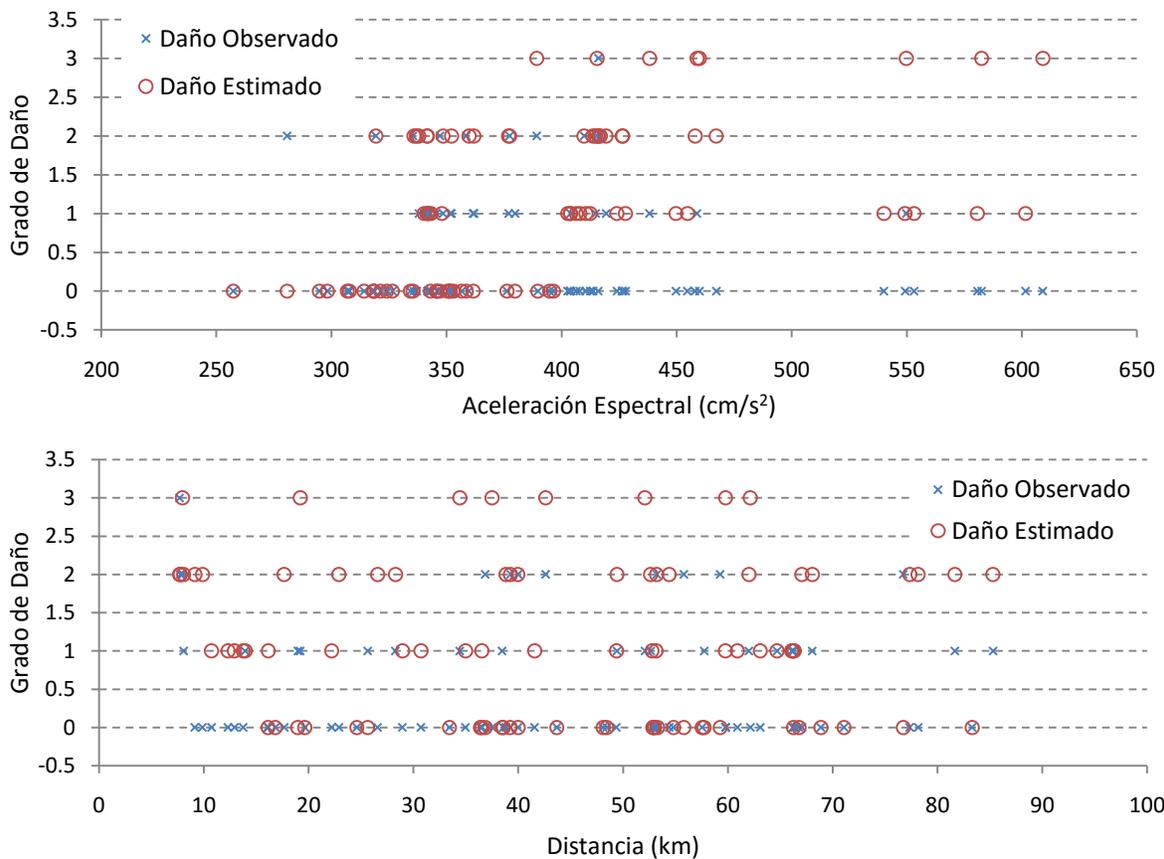
Figura 5.13. RELACIÓN ENTRE EL GRADO DE DAÑO, LA DISTANCIA EPICENTRAL Y LA ACELERACIÓN ESPECTRAL ($T=1$) PARA 86 PUENTES EN LA PENÍNSULA DE NICOYA

Una de las formas más eficaces para priorizar la inspección de puentes luego de un sismo es realizándola primero en aquellos puentes considerados con mayor riesgo de daño y cuyas consecuencias de fallo sean mayores. Sin embargo, en la práctica usual las inspecciones post-sismo se realizan en función de la proximidad de los puentes al epicentro del sismo, la magnitud del evento y los reportes daño observados en campo ([Malone, Eberhard, Labelle, & Ranf, 2005](#)). Este proceso lleva a periodos de tiempo mayores para ubicar los puentes dañados, ya que se ha comprobado por múltiples estudios que el daño en puentes correlaciona en forma limitada con la distancia epicentral y con la magnitud del terremoto ([Ranf et al., 2007](#) y [figura 5.13](#)).

Aparte del análisis de la condición de daño vs no daño, es interesante evaluar el efecto de la aceleración y la distancia al epicentro sobre los estados de daño estimados y observados. Esto se muestra en la [figura 5.13](#) para la condición donde se toma en cuenta el efecto de licuación de suelos. De la [figura 5.13](#), no es evidente un efecto marcado de la variables distancia epicentral y las aceleraciones espectrales en los estados de daño observados y estimados en las estructuras. La sobreestimación del daño, evidente en la [figura 5.13](#), se podría deber a una sobre valoración de los datos de aceleración espectral experimentadas por los puentes, en especial en la región de

Paquera, donde se estimaron fuertes aceleraciones espectrales que no corresponden con los bajos niveles de daño en puentes encontrados en la zona. En la figura, los puntos en donde los símbolos de daño estimado y observados coinciden, corresponden a los eventos con predicción precisa de los estados de daño.

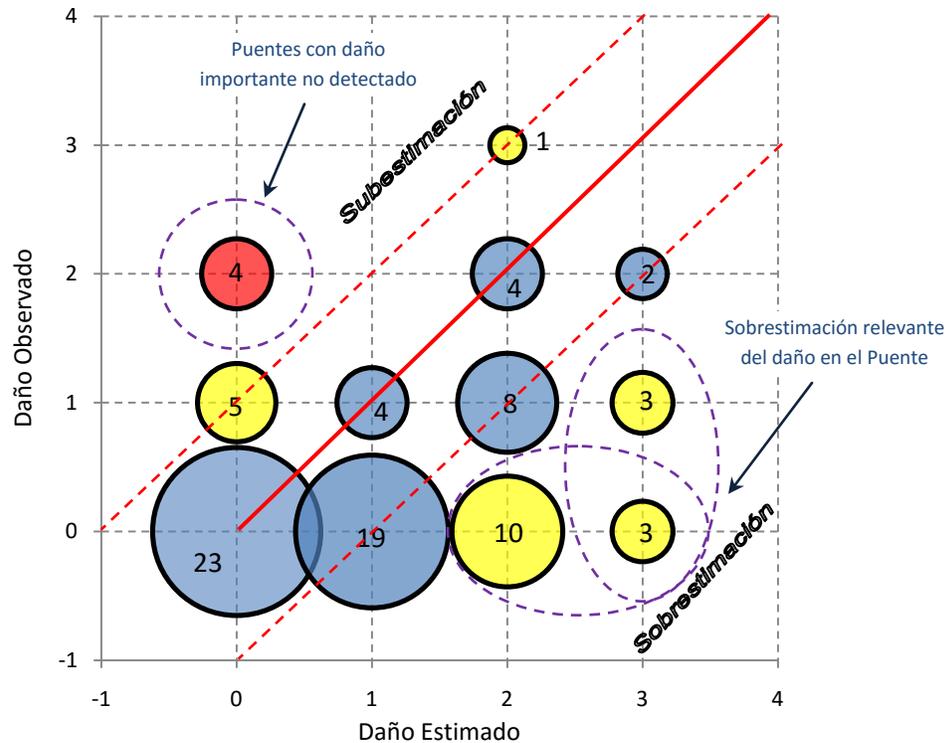
Figura 5.14. RELACIÓN ENTRE DAÑO ESPERADO Y OBSERVADO POR CANTIDAD DE PUENTES PARA UN TOTAL DE 86 ESTRUCTURAS EVALUADAS

La correlación en los distintos niveles de daño previstos y observados se muestra en la figura 5.14. En esta figura se evidencia para cuantos puentes se subestima o sobrestima daño, así como cuando se da una estimación exacta del estado de daño. En esta grafica es de especial atención analizar aquellas estructuras para las cuales se falló en la estimación de su condición en más de un grado, entendiéndose que fallar en un solo nivel de daño podría estar dentro de una tolerancia de error aceptable para la predicción. Esta situación se encontró para 4 estructuras subestimadas (en rojo) y 16 estructuras sobrestimadas. Para los 4 puentes subestimados se investigó las posibles causas de error de manera individual ya que esta es la situación menos deseable.

Se detectó que para dos de los cuatro casos de subestimación se tienen puentes antiguos, construidos en la administración Figures Ferrer (1953) y Cortes (1936) por lo que no es improbable que los daños fueran producto de sismos anteriores al 2012; el mismo deterioro indica esta posibilidad, aunque es de difícil evaluación ya que el sismo de Sámara ocurrió unos 3 años antes de la visita a estos puentes. Para otro de estos puentes se tomó la referencia de daño en los rellenos de aproximación descrita por la CNE por lo que es de muy difícil verificación. Para el último caso, el daño encontrado fue el de agrietamiento en los pilotes del bastión, condición que se puede dar producto del sismo, pero en general por cualquier tipo de carga lateral del relleno sobre el elemento, por lo que tampoco este evento puede ser completamente asociado al sismo del 2012. Estos aspectos antes mencionados evidencian la dificultad en Costa Rica de concebir un panorama claro de daño luego de varios años de ocurrido el evento, donde los registros de daño en puentes, las inspecciones realizadas y los detalles de reparaciones son de difícil disponibilidad y comprensión, en caso de existir.

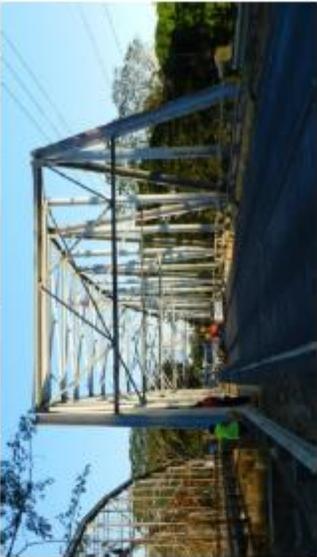
Foto Vista General o Rotulo

Observaciones Generales: Puente largo con longitud de asiento evidentemente insuficiente según la FHWA

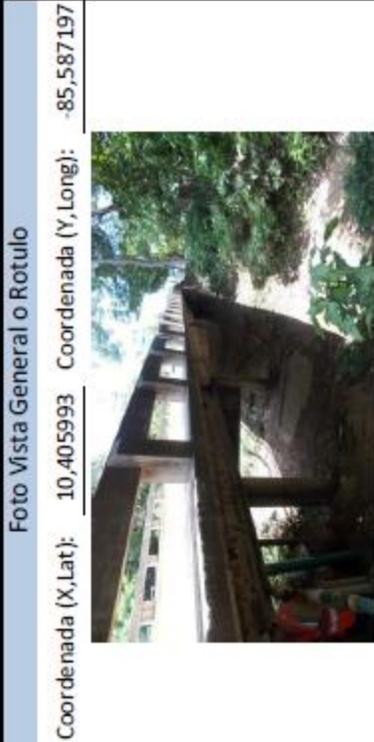
Aspectos Generales	
Nombre o/y Código:	R. BELÉN
Tipo de ruta <input checked="" type="checkbox"/> Primaria <input type="checkbox"/> Secundaria <input type="checkbox"/> Terciaria <input type="checkbox"/> Municipal Provincia, Canton, Distrito: Guanacaste, Carrillo, Belén	
Importancia (LDSP 2013): <input checked="" type="checkbox"/> Crítico <input type="checkbox"/> Convencional <input type="checkbox"/> Esencial <input type="checkbox"/> P. Temporal	
Tipo Superestructura:	102
Tipo pila:	tipo columna unica con viga cabezal
Numero de Tramos:	3 TPD: 8817
Inspector/es:	Silvia Vargas, Luis Vargas
Fecha de Inspección:	Mayo, 2014

Observaciones Generales: Sin dispositivo de apoyo para las vigas, long. de asiento insuficiente en pilas

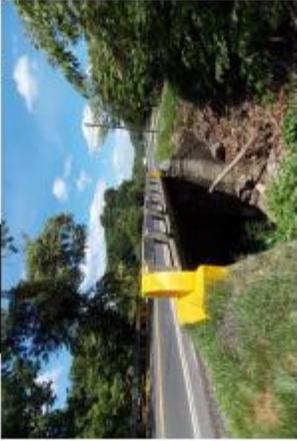
Aspectos Generales	
Nombre o/y Código:	R. CARRIZAL
Tipo de ruta <input checked="" type="checkbox"/> Primaria <input type="checkbox"/> Secundaria <input type="checkbox"/> Terciaria <input type="checkbox"/> Municipal	
Provincia, Canton, Distrito:	
Importancia (LDSP 2013): <input checked="" type="checkbox"/> Crítico <input type="checkbox"/> Convencional <input type="checkbox"/> Esencial <input type="checkbox"/> P. Temporal	
Tipo Superestructura:	302
Tipo pila:	Pilas temporales de acero
Numero de Tramos:	3 TPD: 8817
Inspector/es:	Luis Vargas, Silvia Vargas
Fecha de Inspección:	Mayo, 2014
Foto Vista General o Rotulo Coordenada (X,Lat): 10,394508 Coordenada (Y, Long): -85,586833

Observaciones Generales:	Tablero sobre pilas temporales de acero, bastiones en mal estado

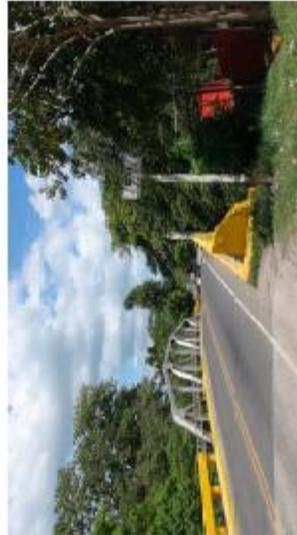
Foto Vista General o Rotulo
 Coordenada (X,Lat): 10,270383 Coordenada (Y, Long): -85,589107

Observaciones Generales: Informe CNE indica daño severo
 Daño reparado se observo en area de apoyo viga sobre bastion

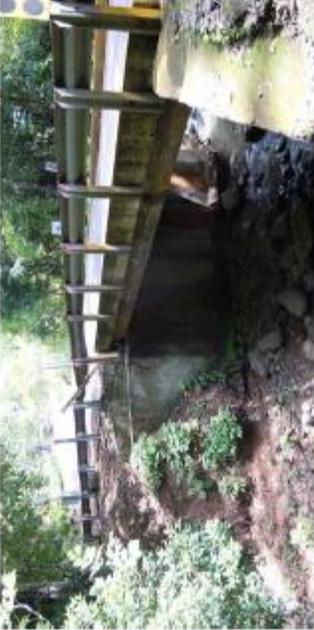
<p>Aspectos Generales</p>	
<p>Nombre o/y Código: R. MICOS 1</p>	<p>Foto Vista General o Rotulo</p>
<p>Tipo de ruta <input checked="" type="checkbox"/> Primaria <input checked="" type="checkbox"/> Secundaria <input type="checkbox"/> Terciaria <input type="checkbox"/> Municipal</p>	<p>Coordenada (X,Lat): 9,9763253 Coordenada (Y, Long): -85,508395</p>
<p>Provincia, Canton, Distrito: Guanacaste, Nicoya, Belen de Nosarita</p>

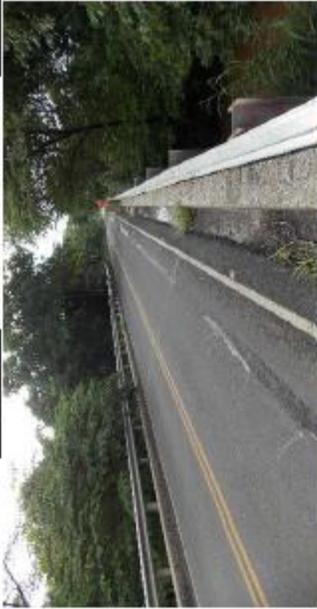
Observaciones Generales: Posible desplazamiento ya sellado pero evidente por desfase en demarcación y diferencia de altura

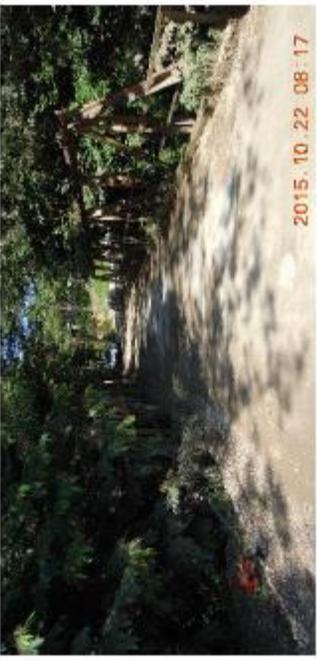
<p>Tipo Superestructura: 303</p>	<p>Observaciones Generales: Dada la edad del puente (años 30) es posible que el daño corresponda a un evento anterior al 2012</p>
<p>Tipo pila: _____</p>	
<p>Numero de Tramos: 1 TPD: 384</p>	
<p>Inspector/es: Luis Vargas, Jorge Muñoz</p>	
<p>Fecha de Inspección: Octubre, 2015</p>

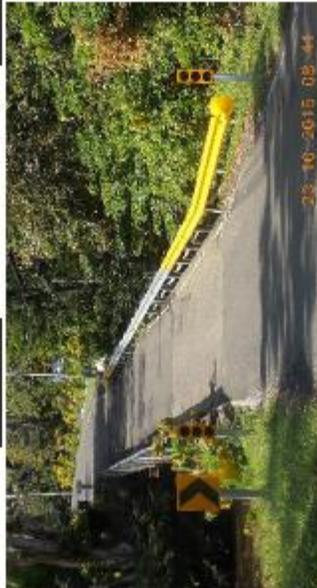
<p>Coordenada (X,Lat): 9,7266669 Coordenada (Y,Long): -85,030598</p> <p>Observaciones Generales: Apoyos no pudieron auscultarse</p> <p>Daño severo en tablero al centro del puente (no sismo)</p>

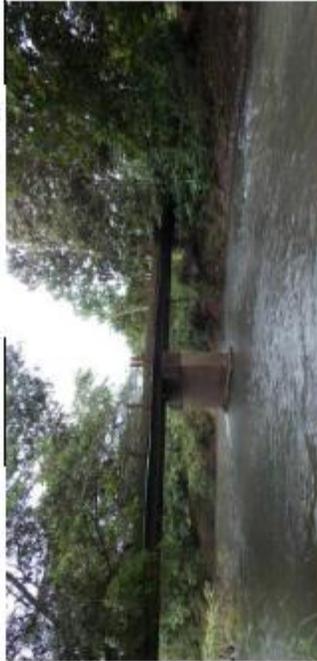
Observaciones Generales: Movimiento mayor a 3 cm fue inferido de fotografía ya que no se tiene acceso al apoyo en la pila

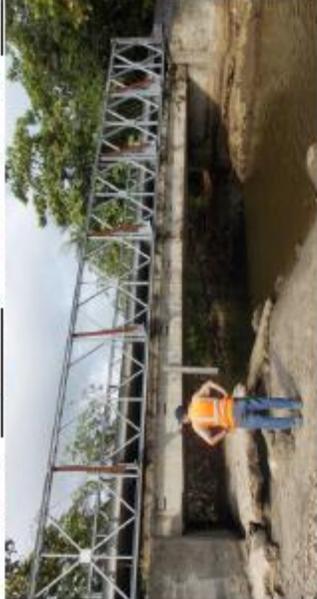
<p>Coordenada (X,Lat): <u>9,866805</u> Coordenada (Y,Long): <u>-85,482307</u></p> <p>Observaciones Generales: <u>Puente Bailey sobre el puente evaluado (no esta claro si daño fue por sismo). Zona de Licuación</u></p>

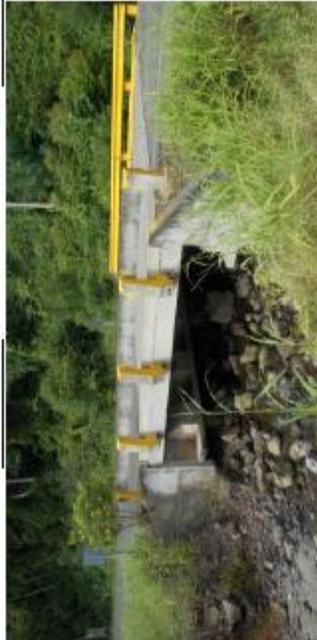
Observaciones Generales: Tablero reconstruido reciente (no esta claro si el motivo fue el sismo). Licuafacción en la zona

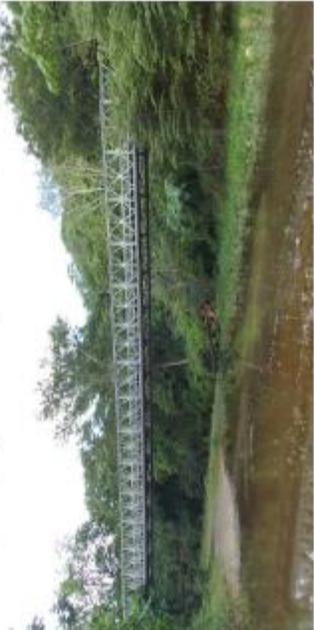
Observaciones Generales: Se reporto daños moderados en rellenos de aproximación (foto ilustrativa del relleno actual)

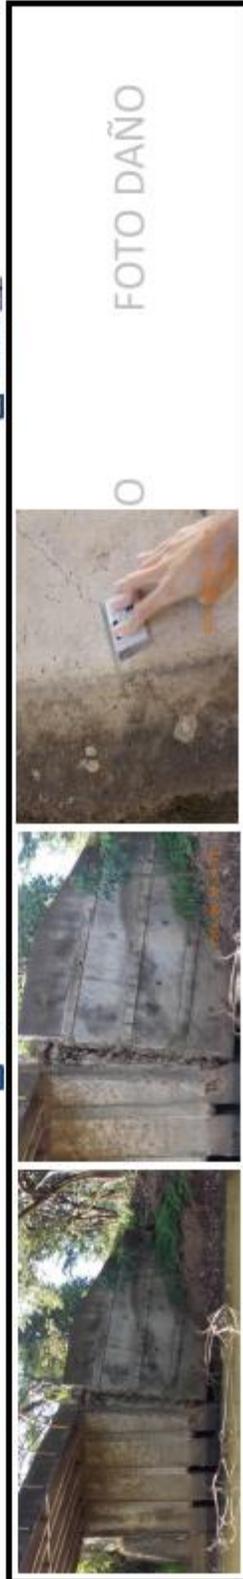
Observaciones Generales: Grietas de corte en muro de concreto en pilas (soporte temporal en una pila)

Rellenos y Muros: Daños en aletones o muros Grado: 2 Asentamiento mayor a 15 cm Grado: ____

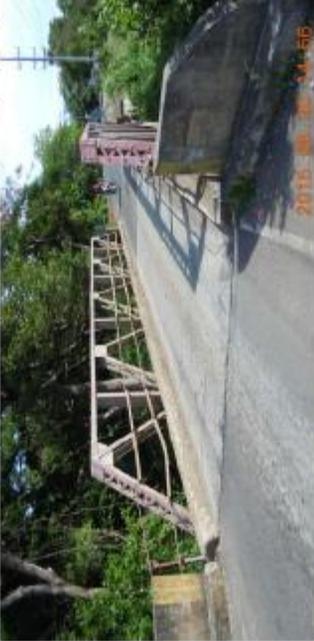
Foto Vista General o Rotulo

Observaciones Generales: El daño observado podría estar asociado a otros eventos anteriores al 2012

Apoyos: Movimiento Apoyo/Superestructura > 3 cm Grado: ___ Anclajes dañados Grado: 1 Descascaramiento o agrietamiento pedestal Grado: 2

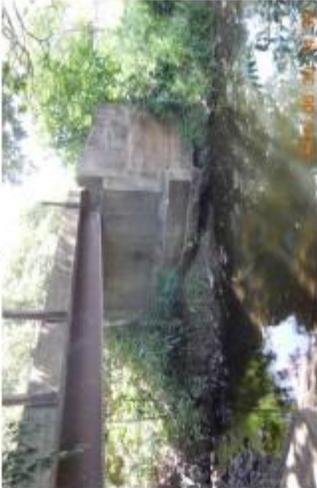
Foto Vista General o Rotulo

Observaciones Generales: Pilotes visibles por socavación
