LABORATORIO NACIONAL
DE MATERIALES Y MODELOS ESTRUCTURALES

No. Informe: LM-PIE-UP-I01-2017

PROTOCOLO PARA INSPECCIÓN DE PUENTES DESPUÉS DE SISMO

Preparado por:
Unidad de Puentes
LanammeUCR

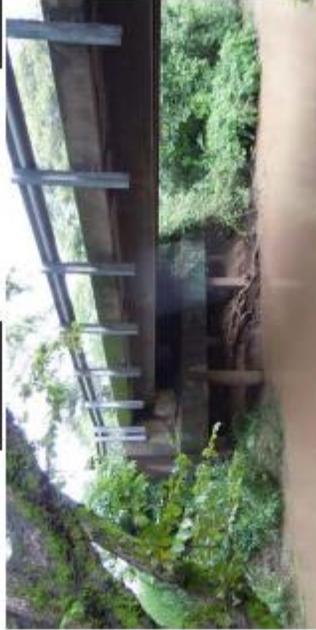
Foto Vista General o Rotulo

Observaciones Generales: Socavación en ambos bastiones
Daños en pedestal y pilotes concentrados solo en bastion m. izq.

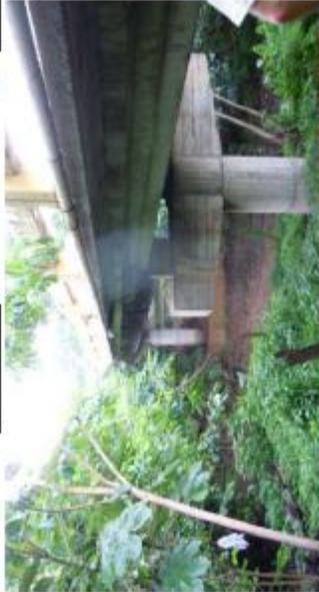
Foto Vista General o Rotulo
 Coordenada (X,Lat): 10,519512 Coordenada (Y, Long): -85,649402

Observaciones Generales: Acceso dificil a apoyos, puente de una sola via

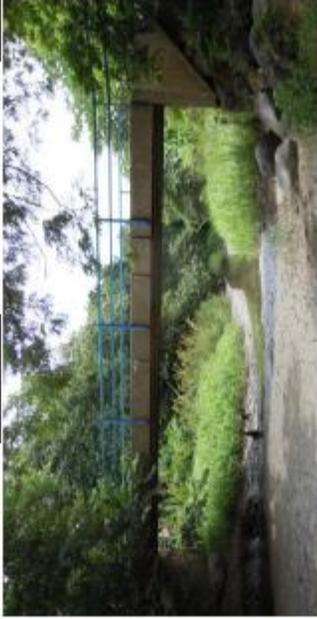
Foto Vista General o Rotulo

Observaciones Generales: Daños en rellenos reportados CNE

Puente en mal estado

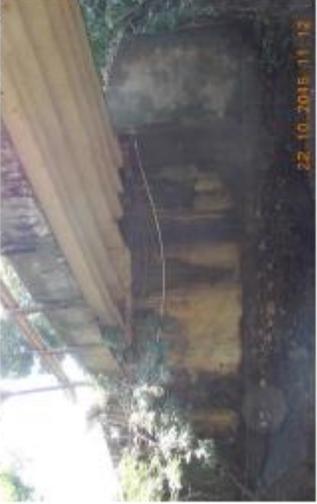
Foto Vista General o Rotulo

Observaciones Generales: Descascaramiento reparado
