Informe INF-PITRA-002-17

GUÍA DE INVENTARIO Y EVALUACIÓN DE ACERAS

Programa de Infraestructura del Transporte (PITRA)

Diciembre, 2017

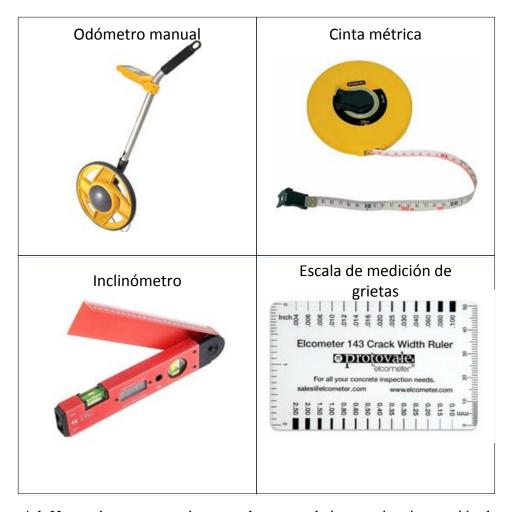
Figura 4-1. Herramientas necesarias para el proceso de inventario e inspección de aceras

- c. <u>Instrumentos de medición y cámara fotográfica:</u> se deberá contar con odómetro manual, cinta métrica de 8 m y 30 m, un inclinómetro, una escala de medición de grietas como se muestra en la **iError! No se encuentra el origen de la referencia.**. El inclinómetro también puede ser descargado como una aplicación para teléfonos inteligentes cuando no se cuente con esta herramienta.
