Laboratorio Nacional de
Materiales y Modelos Estructurales

5 de junio de 2023
EIC-Lanamme-464-2023

Asunto: Análisis de la pertinencia de inclusión de 88 puentes en la resolución de Riesgo Inminente resuelta por la Comisión Nacional de Prevención de Riesgos y Atención de Emergencias (CNE)

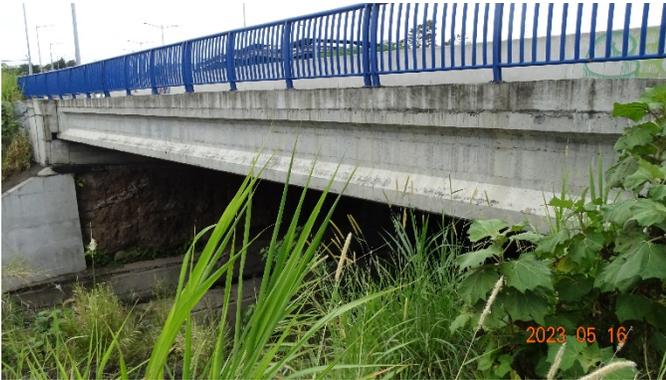
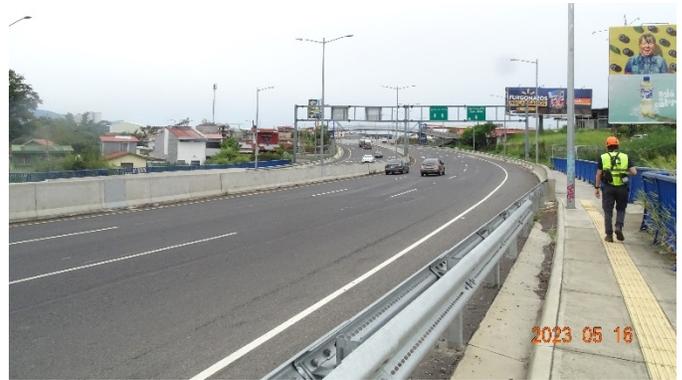
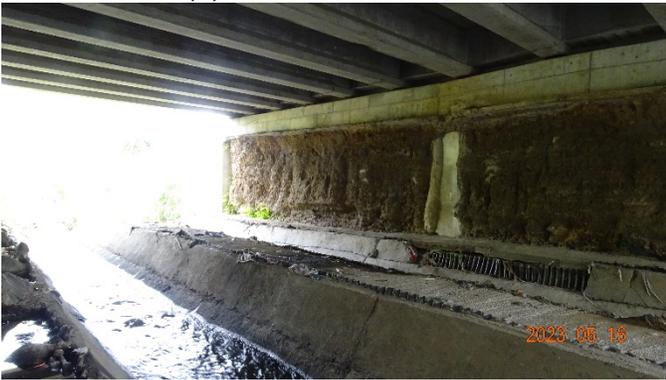
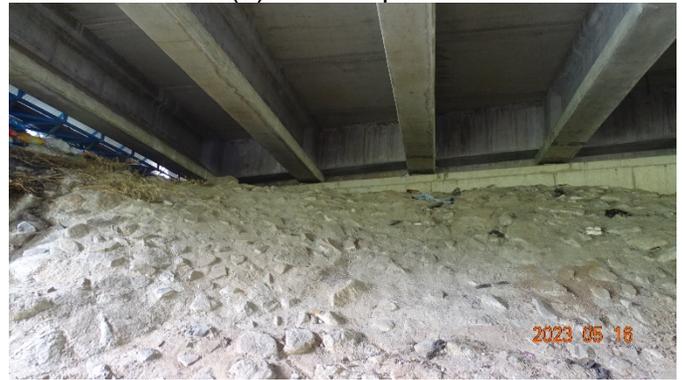
Figura A2.1. Puente de reciente construcción sobre el río Torres Ruta Nacional n.º 39 (sector Guadalupe). Inspección del 16 de mayo de 2023.

El LanammeUCR ha corroborado en sitio el estado actual de los 3 puentes mencionados en la Tabla 1, en la que se observó que la condición que motivó incluirlos en la resolución de Riesgo Inminente en apariencia fue atendida.

(a) Vista lateral noreste

(b) Vista Superior

(c) Vista inferior (Bastión n.º 1 hacia San Pedro)

(d) Vista inferior (Bastión 2 hacia Guadalupe)

Por lo tanto, se recomienda retirar los tres puentes mencionados en la Tabla 1 de la lista de 88 puentes incluida en la resolución de Riesgo Inminente.

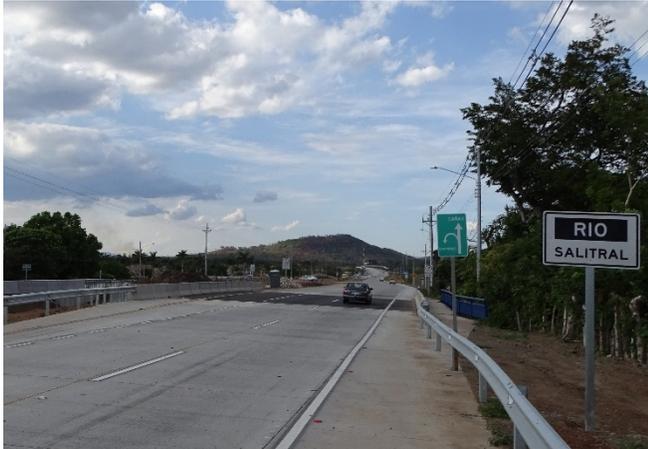
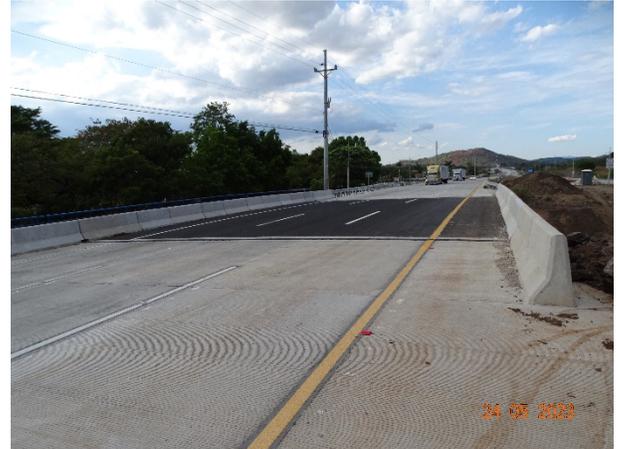
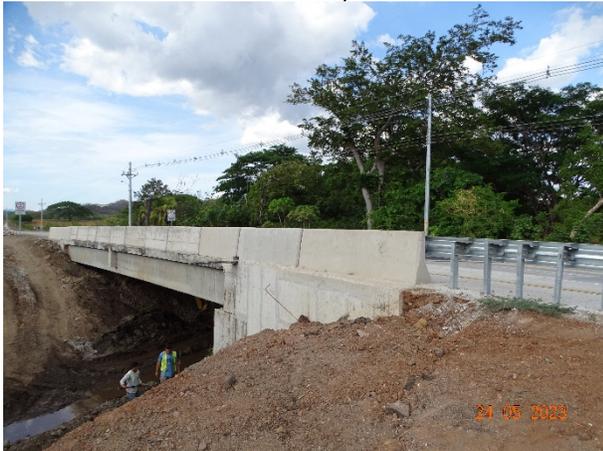
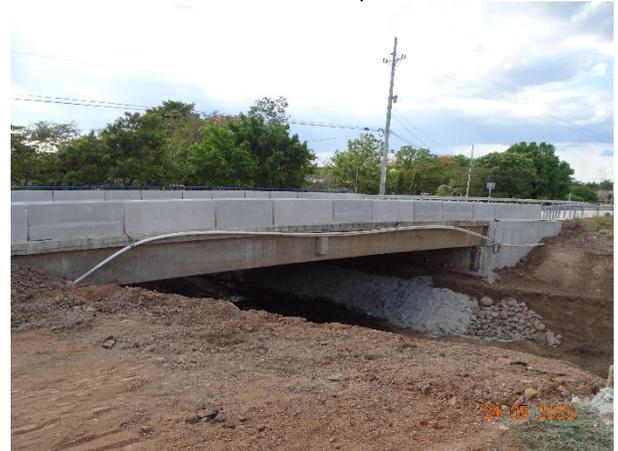
Figura A2.2. Puentes paralelos de reciente construcción sobre el río Salitral Ruta Nacional n.º 1 (Limonal - Cañas). Inspección del 24 de mayo de 2023.

(a) Línea de centro puente A (sentido Limonal - Cañas)

(b) Línea de centro puente B (sentido Cañas - Limonal)

(c) Vista lateral puente A

(d) Vista lateral puente B

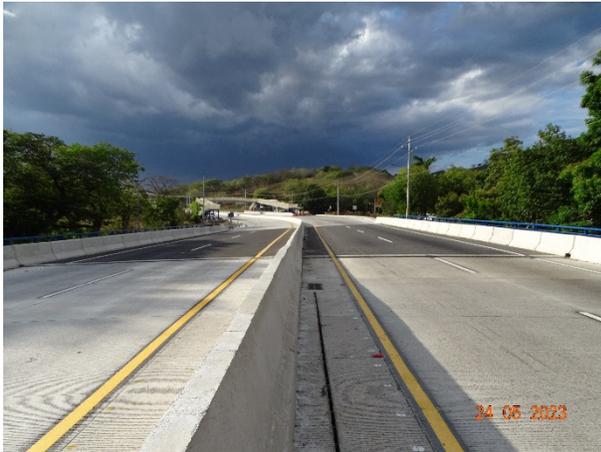
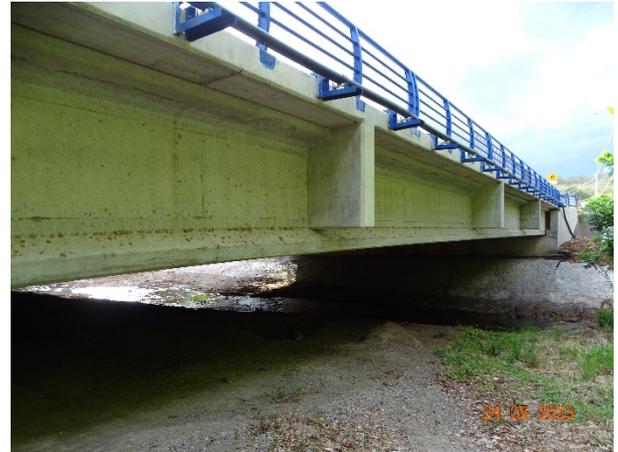
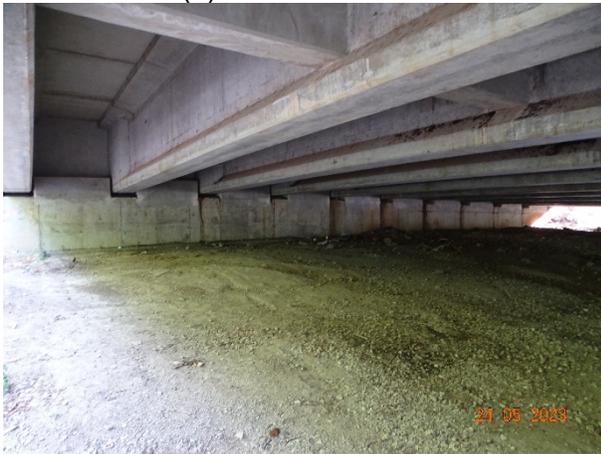
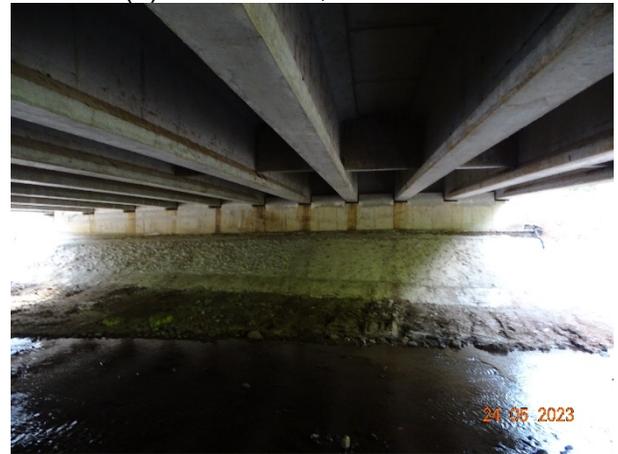
Figura A2.3. Puentes de reciente construcción sobre el río Javillo Ruta Nacional n.º 1 (Limal - Cañas). Inspección del 24 de mayo de 2023.

(a) Línea de centro

(b) Vista lateral, costado este

(c) Vista inferior y bastión n.º 1

(d) Vista inferior y bastión n.º 2

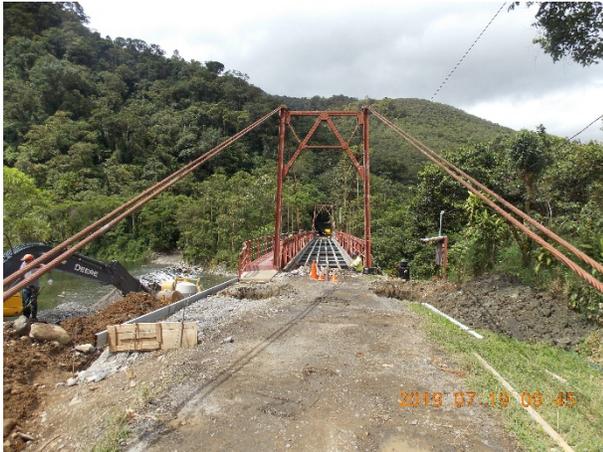
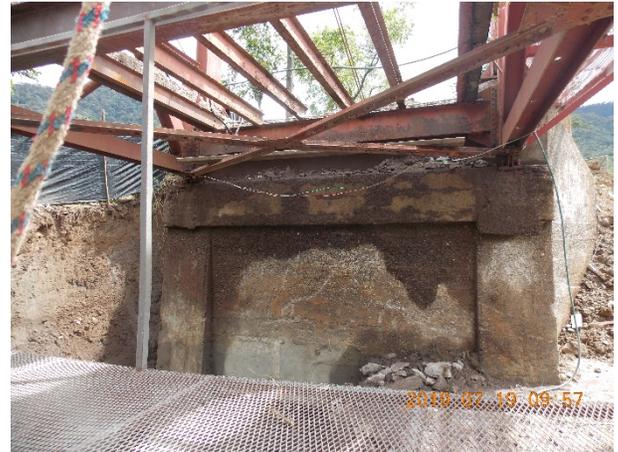
Figura A2.4. Puente rehabilitado por conservación sobre el río Grande de Orosi
Ruta Nacional n.º 408 (Sector Tapantí).

En una visita realizada al puente sobre el río Grande de Orosi por parte del LanammeUCR, el día 19 julio de 2019 (ver Anexo 1), se corroboró que el puente se encontraba en obras de rehabilitación. El alcance del proyecto, según se verificó en sitio, fue el siguiente:

- Readequación sísmica y reparación de bastiones y anclajes de cables principales.
- Cambio de superficie de ruedo, inclusión de pasarela peatonal.
- Limpieza de corrosión y aplicación de un nuevo sistema de protección a elementos de acero.

(a) Vista general del puente en rehabilitación
(Inspección del LanammeUCR del 19 de julio de
2019)

(a) Bastión n.º 2 en rehabilitación
(Inspección del LanammeUCR del 19 de julio de
2019)

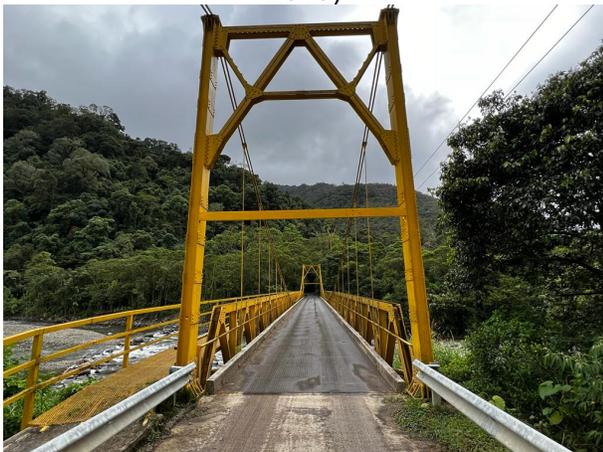
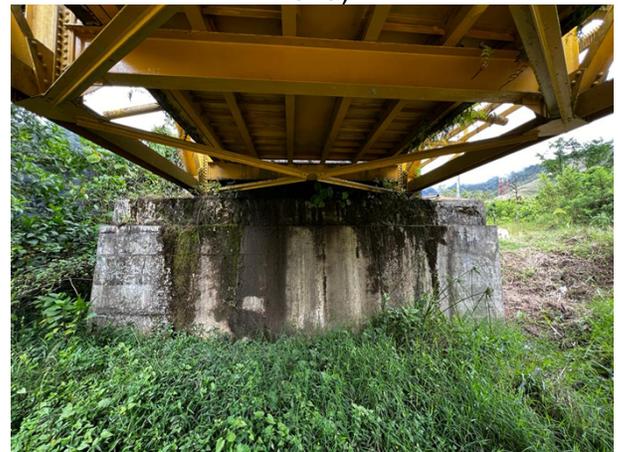
En la herramienta informática del SAEP se encontró que se había ingresado información actualizada del puente mediante una inspección registrada con fecha del 4 de diciembre de 2022, donde se pueden observar las labores finalizadas. Se destaca que, el mismo inspector hace ver que la intervención brindada al puente no

fue realizada para aumentar su capacidad de carga, por lo cual, se deben mantener las restricciones de carga que el puente actualmente posee.

(c) Fotografía general del puente tomada del SAEP
de una inspección realizada el 4 de diciembre de
2022 (La inspección no fue realizada por el
LanammeUCR)

(c) Fotografía del bastión n.º 2 tomada del SAEP de
una inspección realizada el 4 de diciembre de 2022
(La inspección no fue realizada por el
LanammeUCR)

Aunque la rehabilitación realizada no implicó un aumento de capacidad de carga, sí implica una extensión en la vida de servicio del puente, siempre y cuando se brinde un mantenimiento sistemático a la estructura. Por lo tanto, se deja a criterio de la Administración si este puente debe mantenerse en la resolución de Riesgo inminente para realizar una acción de mejoramiento que implique un aumento de su capacidad de carga.

- Mantener en la resolución de Riesgo inminente al puente que ha tenido labores de rehabilitación indicado en la tabla 2, a menos que los responsables del MOPT y CONAVI determinen que deba ser retirado de la lista.
