Informe: LM-PI-GM-06-2011

INFORME DE ASESORÍA TÉCNICA A LA MUNICIPALIDAD DE GARABITO, SOBRE PROYECTOS DE ASFALTADO

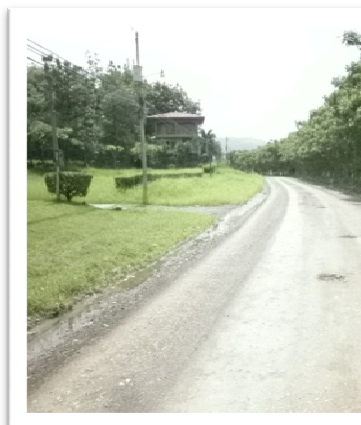
El camino tiene una longitud de 2 kilómetros aproximadamente desde La Gloria con la Ruta Nacional N°34.

A lo largo del margen izquierdo de la vía se ubican viviendas y a la derecha una finca ganadera.

La zona es predominantemente plana y con un alto nivel de agua en varios sectores.

Figura 1. Vista general del camino
