Prácticas Constructivas en Obras de Conservación Vial de la Red Vial Nacional Pavimentada

¿Qué auditamos?

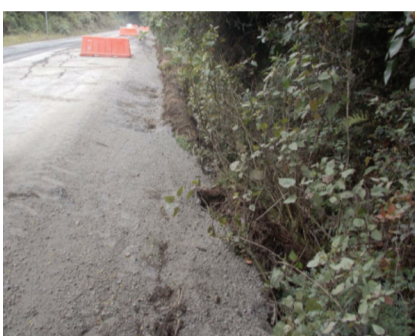
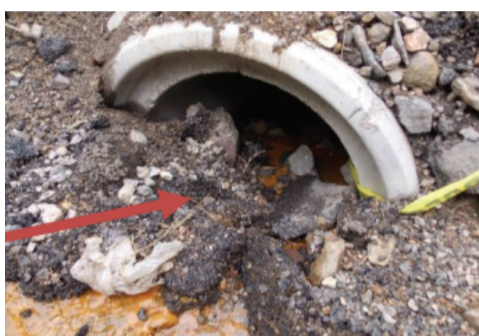
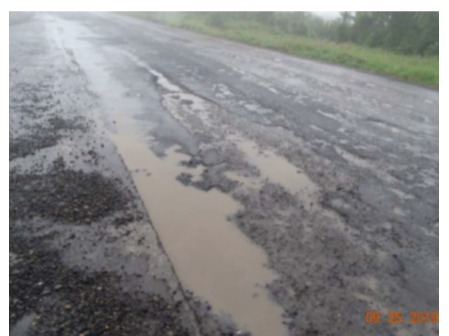
- En algunos frentes de obra no se verifica rigurosamente si la cantidad de mezcla asfáltica que llega al sitio y se coloca corresponde a lo que indica la boleta de despacho de planta. De acuerdo con esto la Administración emitió una directriz para que se implementaran mejoras en la inspección.
- En cuanto a obras de rehabilitación, se han encontrado aspectos como invasión de maleza, así como condiciones inconclusas, insuficientes o inexistentes de elementos de drenaje; además, bases construidas que presentan deterioros por sobre exposición al tránsito o a la intemperie en periodos extensos.

Velar por el control riguroso de las cantidades de mezcla asfáltica colocada y de materiales utilizados para actividades de conservación vial, que sustente la tramitación del pago de obra.

- Velar por el cumplimiento de las directrices emitidas por la Gerencia, con el fin de mejorar las labores de inspección.
-

Asegurar que el sistema SIGEPRO se alimente de registros suficientemente completos y revisados, que justifiquen la aprobación de las estimaciones de pago por obras satisfactoriamente realizadas.

- Asegurar la cantidad de inspectores necesarios para cada uno de los frentes de obra existentes.
-

Asegurar que las obras de drenaje sean suficientes y se encuentren en buen funcionamiento, antes de la intervención de vías por medio de rehabilitaciones.

- Evitar la sobre exposición ante la intemperie y las cargas de tránsito de las bases colocadas.
-

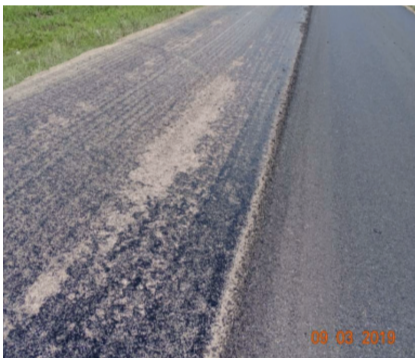
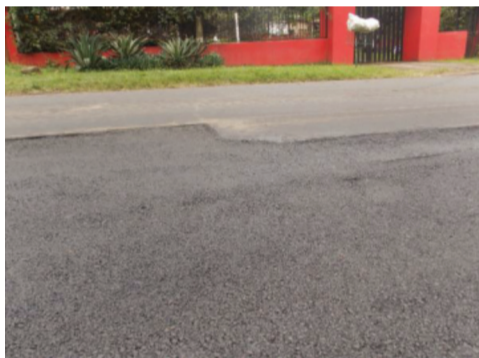
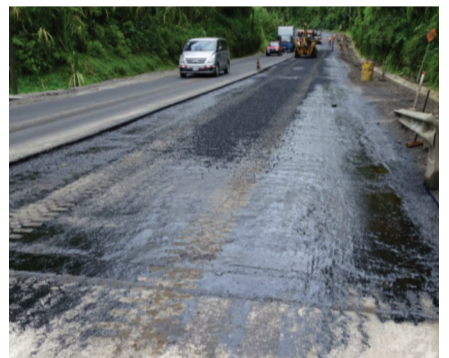
- Algunas prácticas constructivas no se encuentran estandarizadas en todo el país, como: conformación adecuada de juntas de construcción, capas de baches con espesor mínimo requerido para ser compactada y aplicación eficiente de riegos de liga.

Asegurar la formación de juntas de construcción transversales y longitudinales en la colocación de capas asfálticas.

- Asegurar una inspección estricta que contribuya a mejorar la planificación donde la cantidad de mezcla asfáltica producida sea suficiente para completar los baches preparados en sitio.

Asegurar que la inspección en los frentes de colocación de mezcla asfáltica exija riegos de liga con coberturas homogéneas y tiempos de rompimiento suficientes que brinden mejor adherencia.

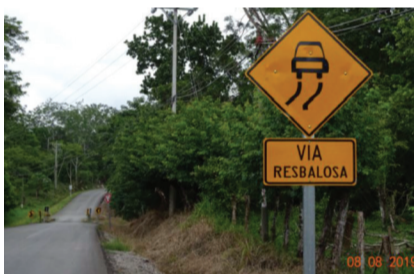
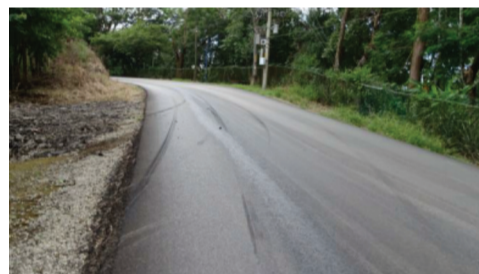
- Se evidenció la existencia de una capa asfáltica conformada con material calizo que permaneció expuesta al tránsito como capa de rodamiento por un tiempo considerable presentando condiciones peligrosas de deslizamiento, a pesar de ser aceptada por la Administración únicamente como capa intermedia.

- Velar por que se coloquen capas de ruedo seguras en cuanto a resistencia al deslizamiento y no exponer excesivamente capas asfálticas intermedias, a cargas normales de una vía, sin la colocación de la estructura total para evitar que se puedan deteriorar prematuramente.

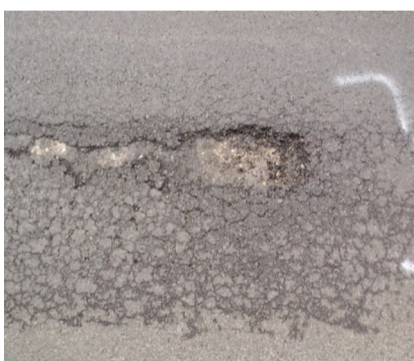
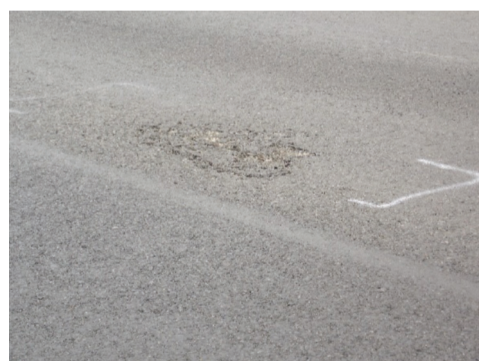
- Se evidenciaron deterioros en capas asfálticas durante el mismo año de colocación. Parte de estas obras fueron ejecutadas sin inspección por parte de la Administración y además se expusieron por periodos excesivos al tránsito sin ser completadas las estructuras correspondientes.
