Laboratorio Nacional de
Materiales y Modelos Estructurales

Informe: EIC-Lanamme-INF-0269-2023

Informe de revisión de estudio de suelos del Proyecto La Galera

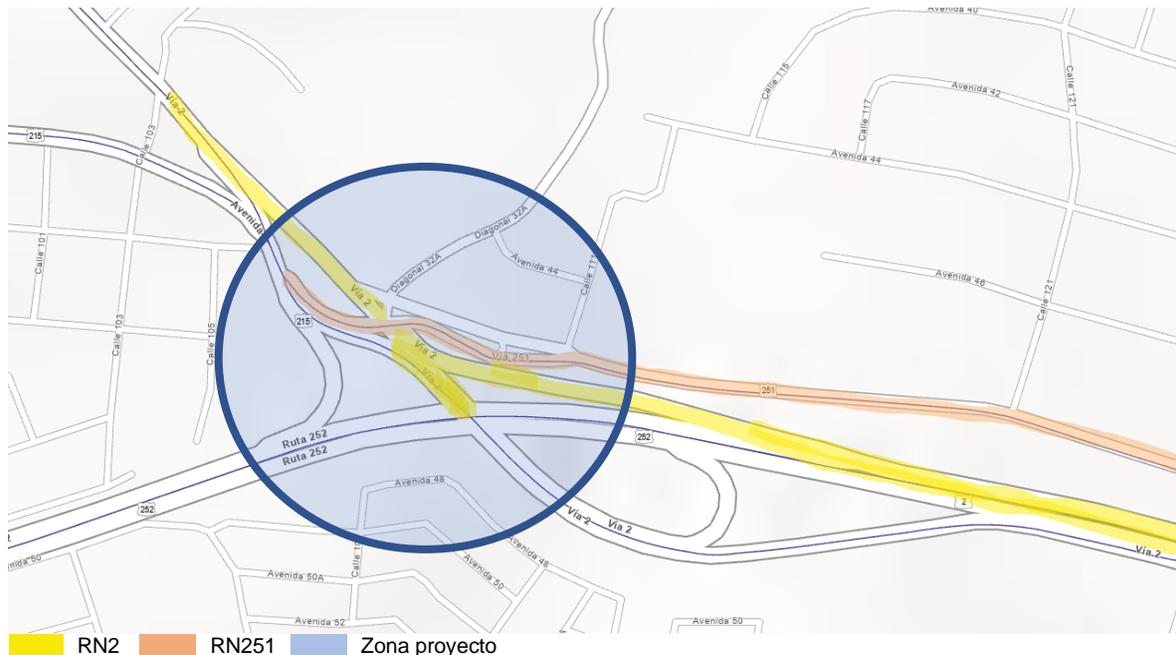
Figura 3 Rutas Nacionales con zona del proyecto paso a desnivel La Galera

Este proyecto tratará de solucionar la vialidad entre las rutas nacionales: la ruta primaria N°2 “Ruta Interamericana Sur” y la ruta secundaria N°251 “Carretera vieja a Cartago”, como se muestra en la Figura 3. La propuesta consiste en la construcción de un paso a desnivel, por lo que se requiere construir una cimentación tipo cajón que a su vez funge la función de retención para las zonas laterales.
