# **Evaluación del Estado de Conservación Preliminar Proyecto Puentes San José - Caldera**

*Ciudad Universitaria Rodrigo Facio*

*Período 2006 - 2007*

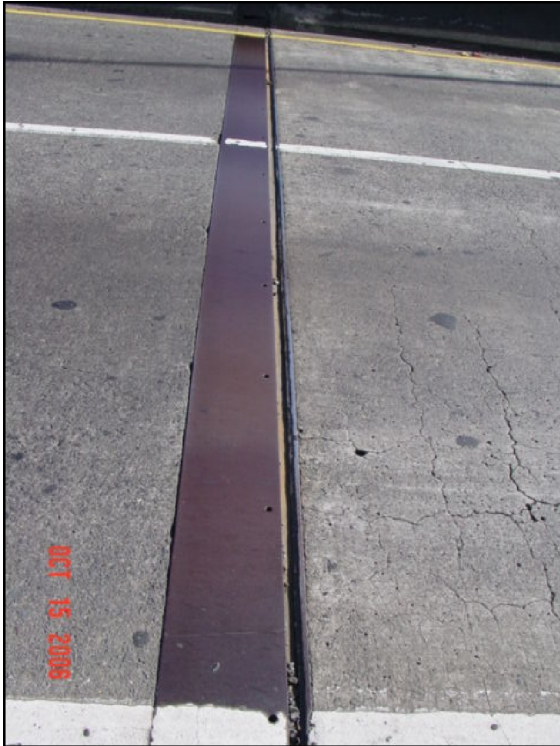
*Estado de la junta*

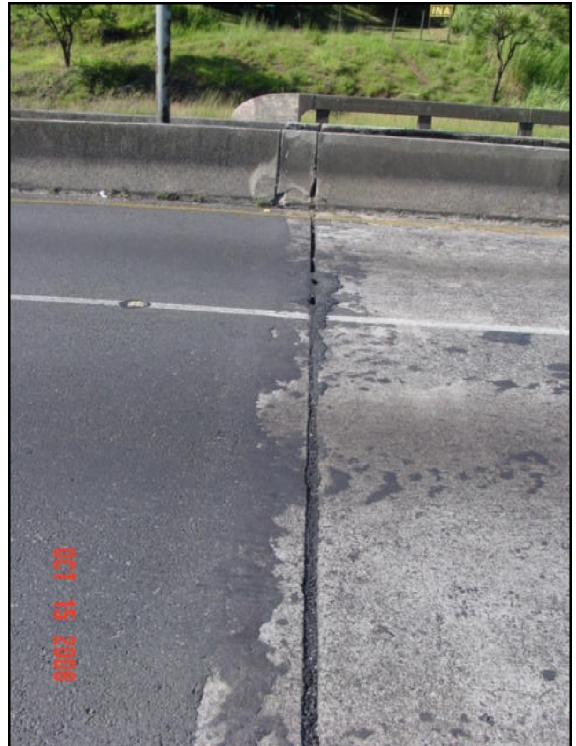
*Estado de la junta*

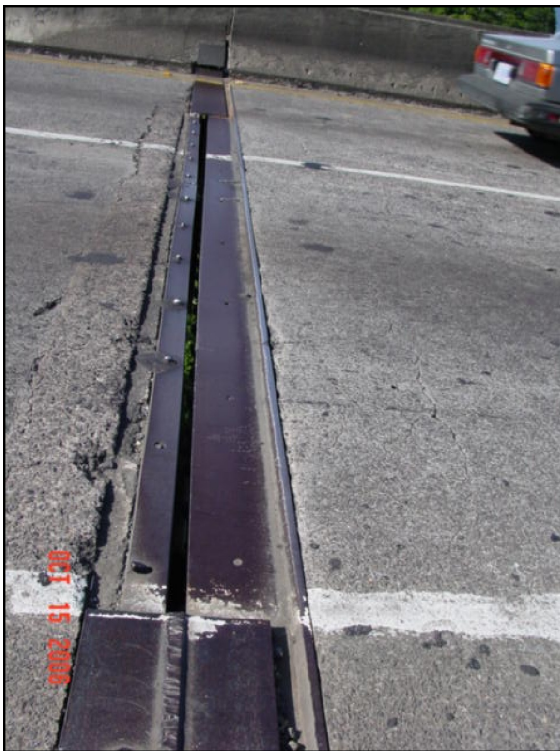
*Estado de la junta*

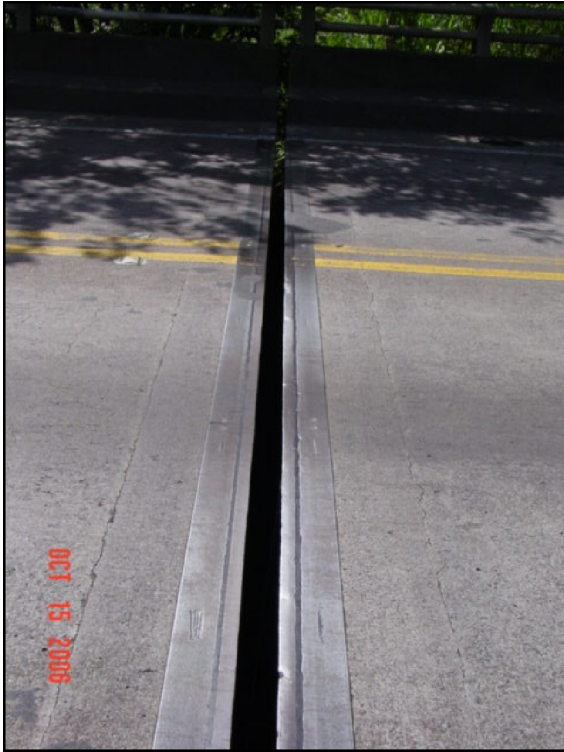
*Estado de la junta*

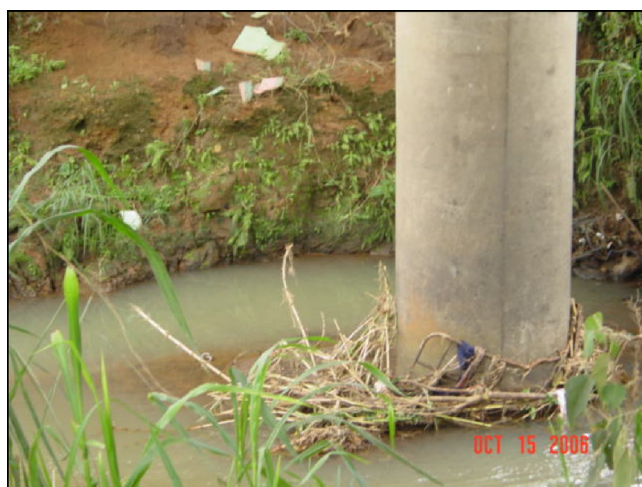
*Estado de suciedad en la pila*

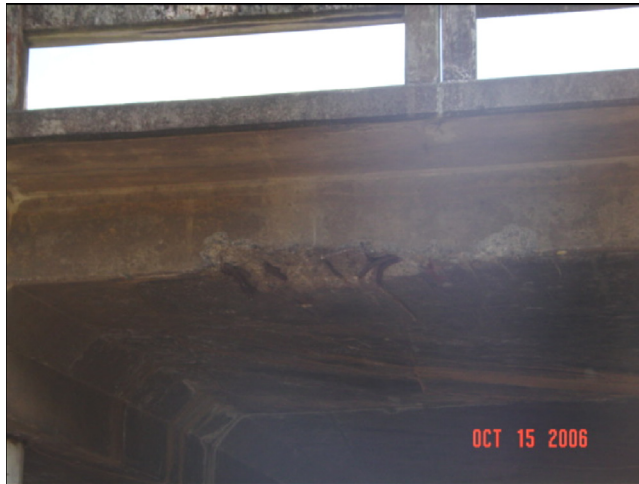
*Golpe en losa superior*

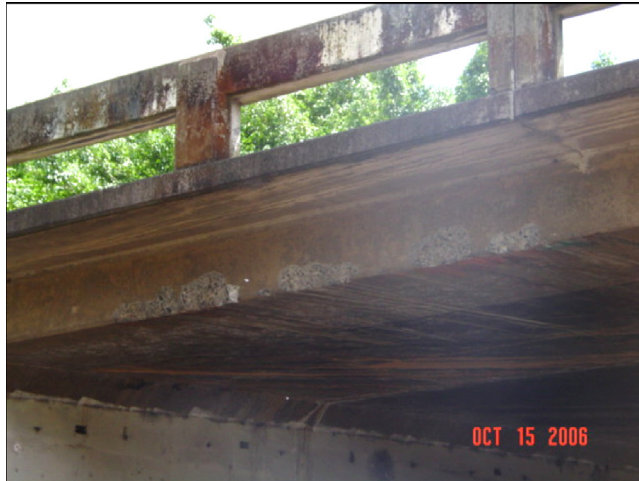
*Estado de la losa superior*

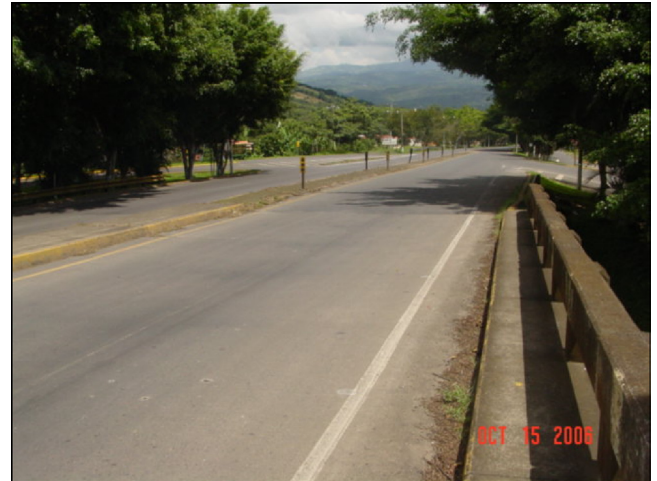
*Estado de la losa superior y barandas*

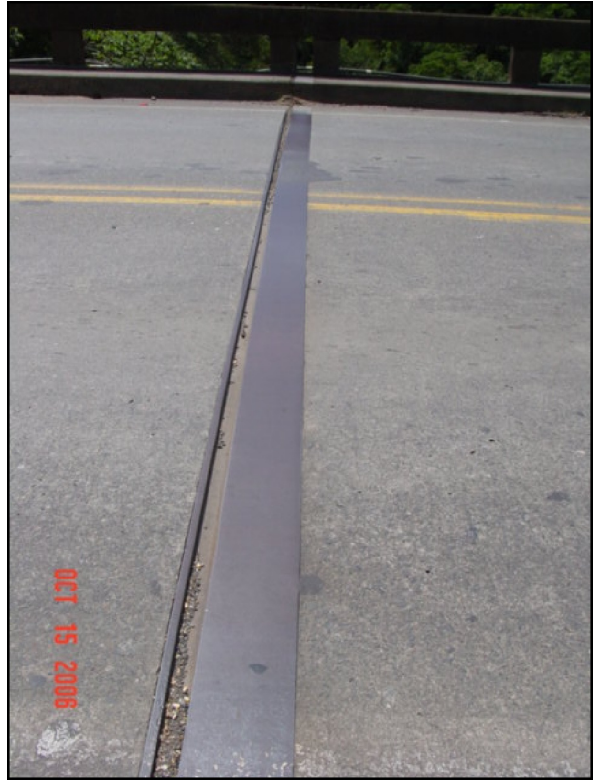
*Estado de la junta*

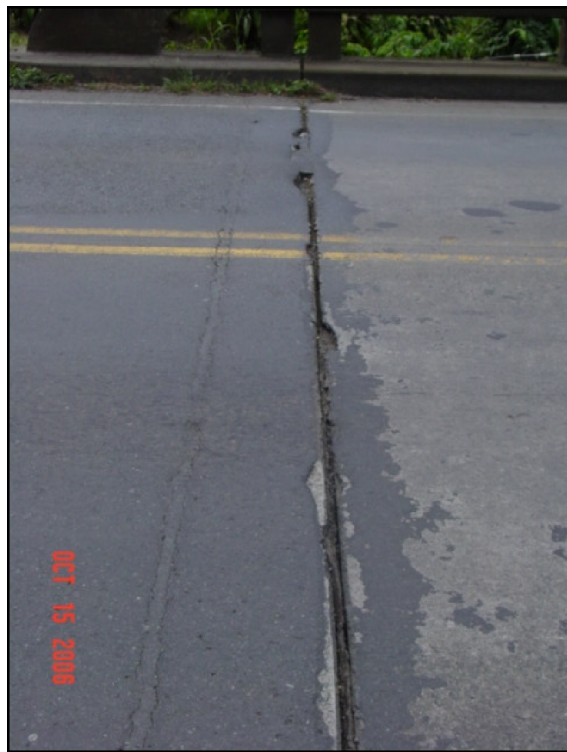
*Estado de la junta*

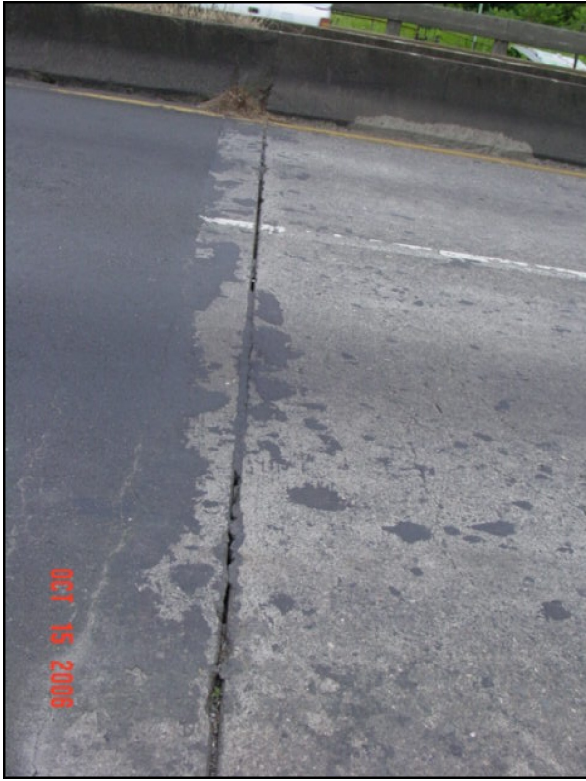
*Estado de la junta*

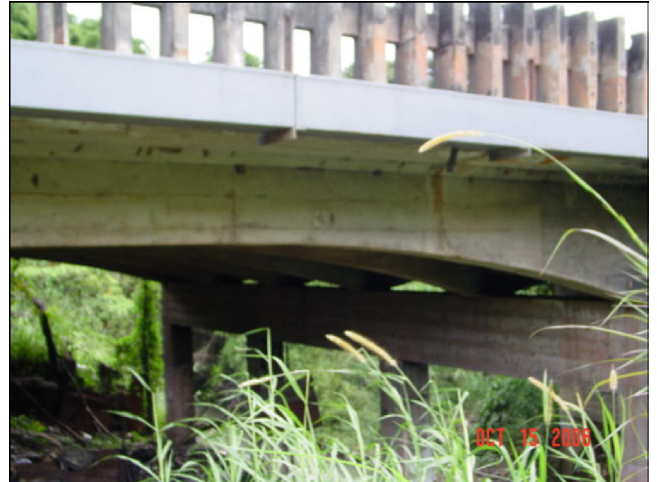
*Superestructura*

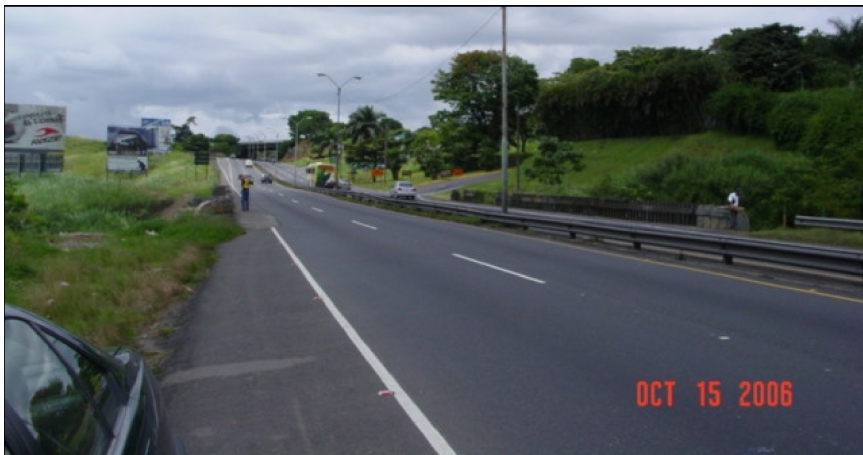
Puente Río Torres (cercano al San José Palacio)	No es posible apreciar el estado de la losa en la parte superior dado que se encuentra una carpeta asfáltica alrededor de todo el puente, sólo se puede apreciar en los extremos donde están las aceras. Sin embargo, en la zona donde es posible observarlo, se aprecia que los se encuentra muy fisurada, inclusive con corrosión de acero con desprendimientos de la matriz de concreto en ciertas partes, por lo tanto el deterioro de la losa se presume que es importante.	No hay tragantes debido a que la losa los tapa y lo que funciona es el borde por las barandas.	El estado de las barandas se han perdido aproximadamente en un 60% del puente y en el otro restante, el estado en que ellas se encuentran es cuestionable y está próximo a perderse.	Las juntas no se pueden apreciar por estar cubiertas de asfalto a todo lo largo.	El estado de las vigas hasta donde se pudo observar presenta ya niveles de fisuramiento importantes, particularmente en la zona de los bastiones, donde se ve un fisuramiento por cortante y por flexión con fisuras del orden de los 2-3 mm.	Los diafragmas se encuentran fisurados.	Los apoyos, lo que se pudo apreciar en la zona de los bastiones, estos se encuentran en un estado crítico, están bastante corroídos y deben ser reemplazados.

*Estado de la losa superior*

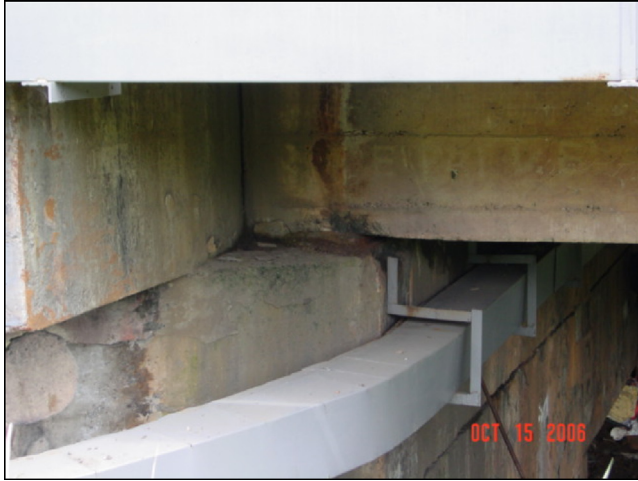
*Unión en bastión*

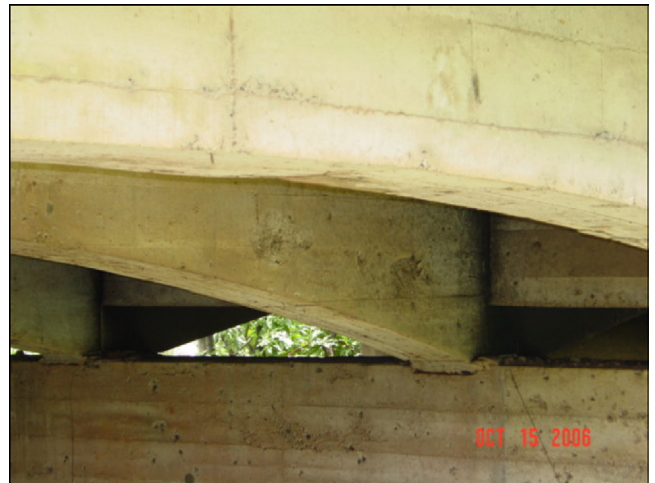
*Unión viga - pila*

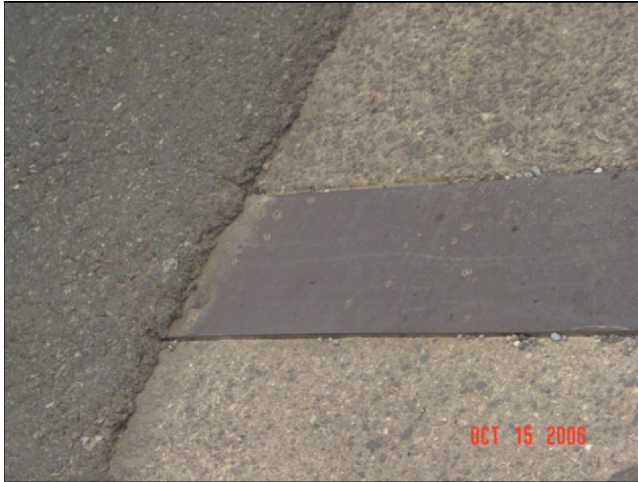
*Estado de la junta*

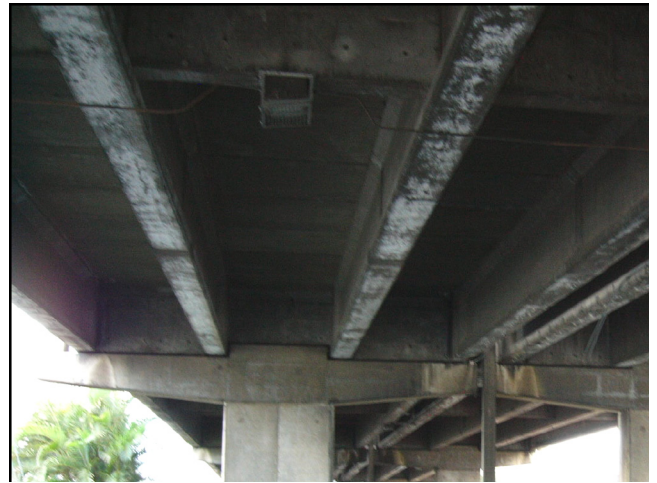
*Pilas*

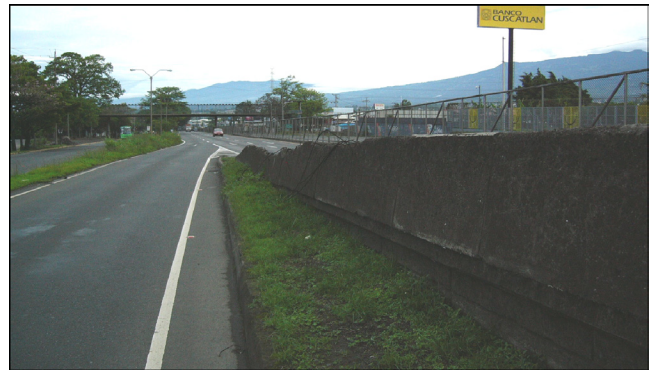
*Estado de las barandas*

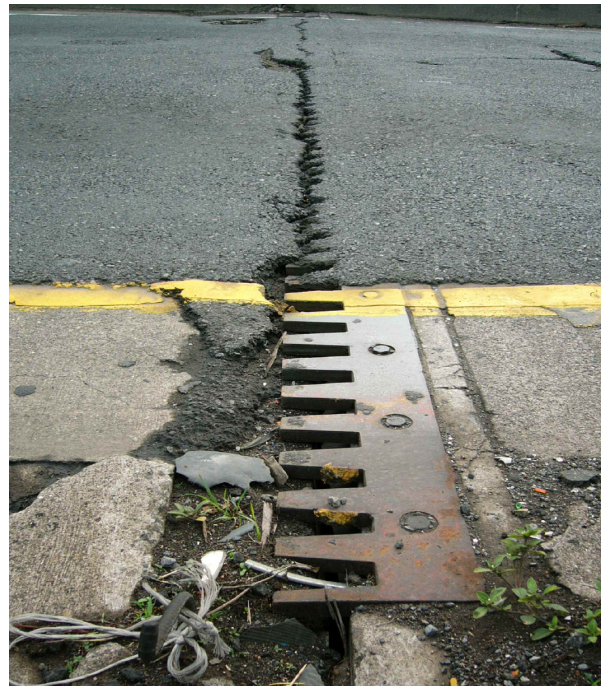
*Estado de la junta*
