# PROYECTO "CUATRO CUADRANTES

## INFORME DE LABORATORIO

### **CONTROL DE AVANCE**

30 DE SETIEMBRE, 1999

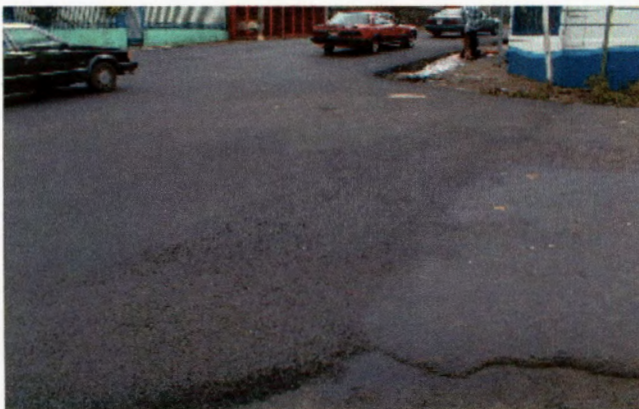
**Fotografía 5: Detalle de acabado de bocas de calle del proyecto.**

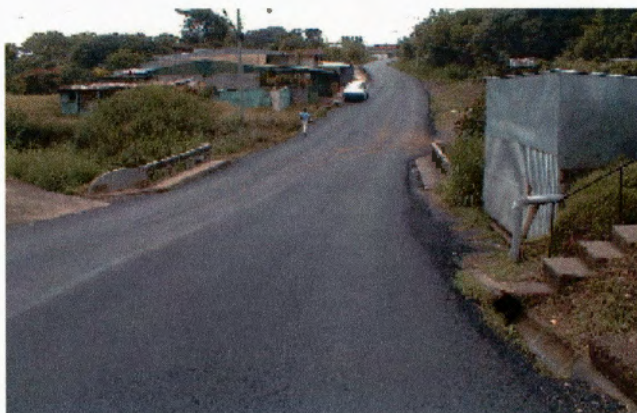
**Fotografía 7:** Vista general en los trabajos de recarpeteo en las proximidades del entronque con ruta 101.

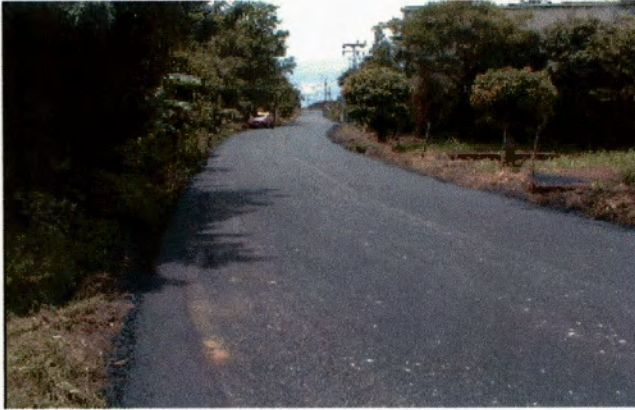
**Fotografía 6:** Vista general de trabajos de recarpeteo en el tramo. Nótese acabado superficial.

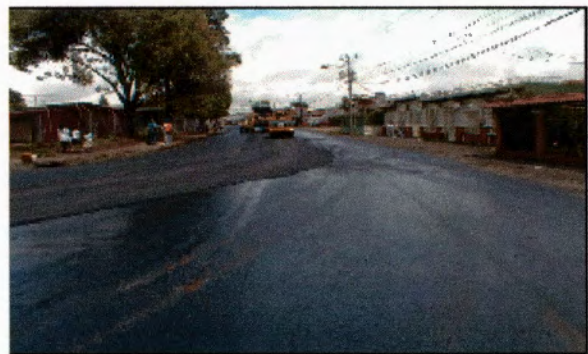
**Fotografía 1: Vista general de trabajos de prenivelación consistentes en la colocación de una capa delgada (2 cm) para corregir problemas de bombeo y agrietamiento de la capa asfáltica existente, 50 m norte de la Iglesia de Zapote.**

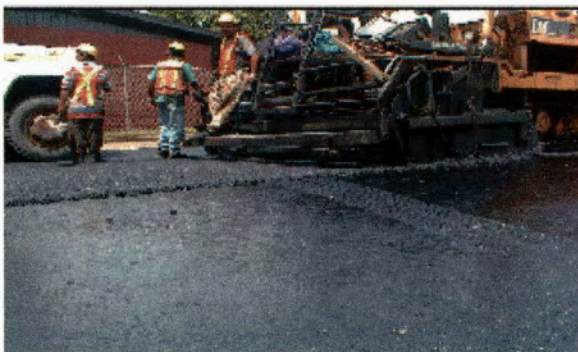
**Fotografía 2: Detalle de colocación de capa de nivelación.**

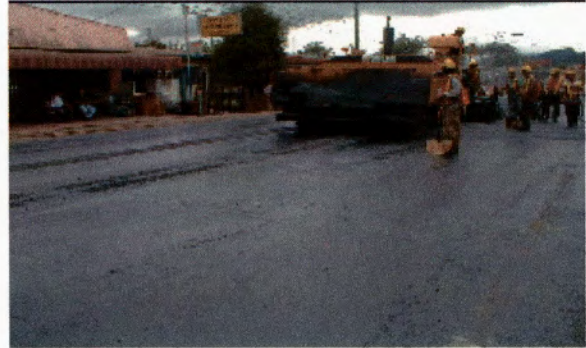
**Fotografía 3: La imprimación se colocó a todo lo ancho de la vía con el continuo transitar de vagonetas sobre ésta.**

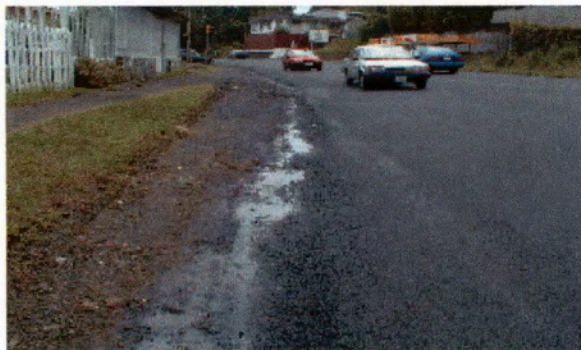
**Fotografía 4: Ausencia de alcantarilla para recolección de aguas pluviales, incide directamente en el acabado de borde de la sobrecapa.**

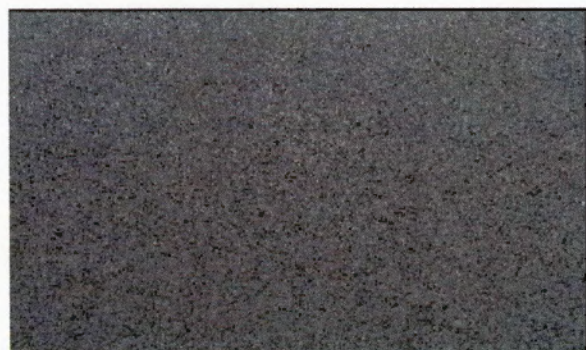
**Fotografía 5: Detalle típico de acabado superficial.**

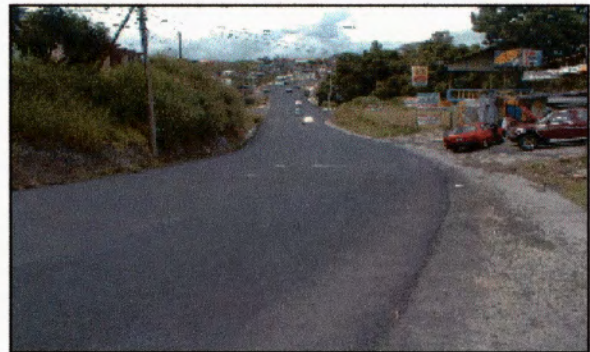
**Fotografía 1: Vista general de trabajos de recarpeteo. Al fondo el puente sobre el río María Aguilar**

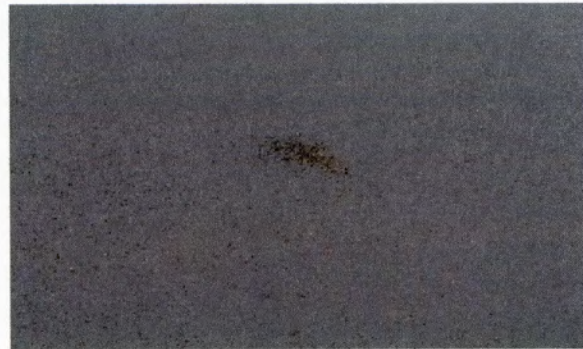
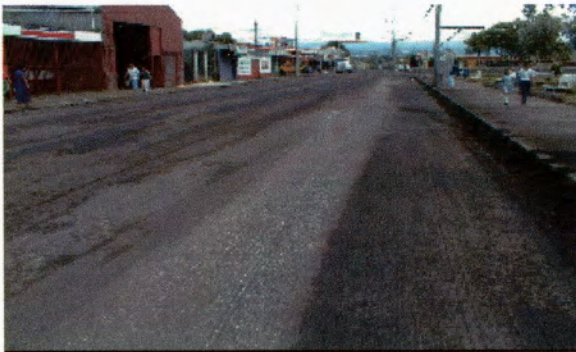
**Fotografía 1: Estas depresiones son los señalamientos indicados por el contratista para ubicar válvulas o tapas de alcantarillado.**
