Proyecto: LM-AT-019-2011

EVALUACIÓN DE LA RAZONABILIDAD DE LA INVERSIÓN Y EL DESEMPEÑO DE LA RUTA NACIONAL N° 152, SECCIÓN DE CONTROL 50261, VEINTISIETE DE ABRIL – VILLAREAL

**CONSERVACIÓN VIAL
DE LA RED VIAL NACIONAL
CON SUPERFICIE EN TIERRA Y LASTRE
Licitación Pública N° 2007LN-000004-CV**

INFORME FINAL
Preparado por:

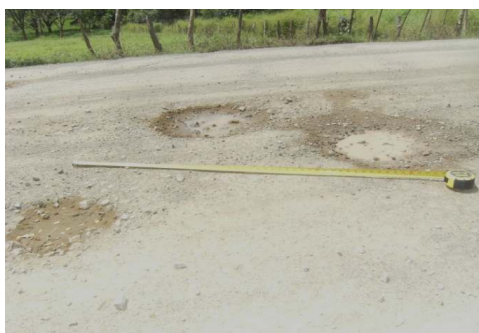
N°4 Baches

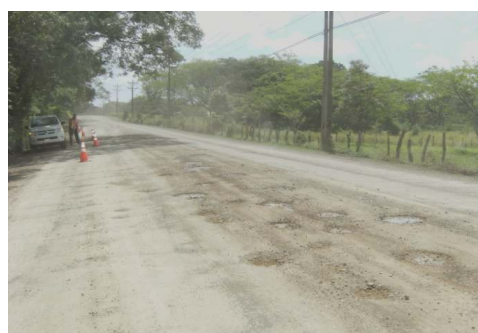
N°5 Baches

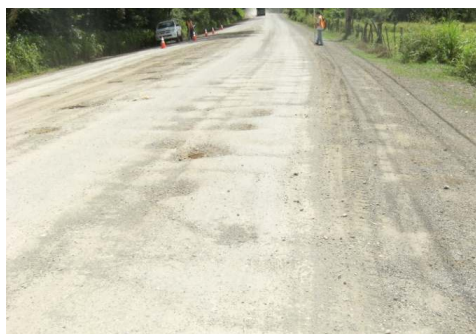
N°8 Roderas y baches

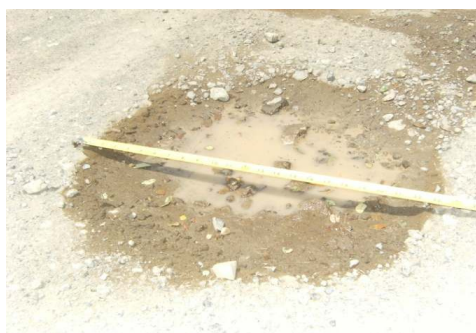
N°11 Baches

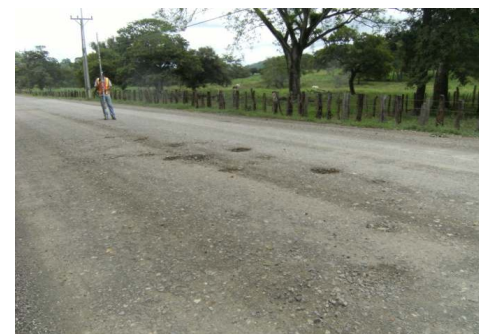
N°15 Baches

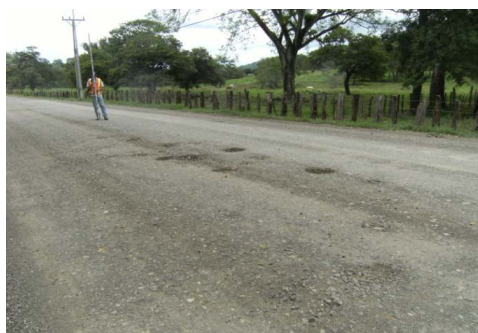
N°17 Baches y roderas

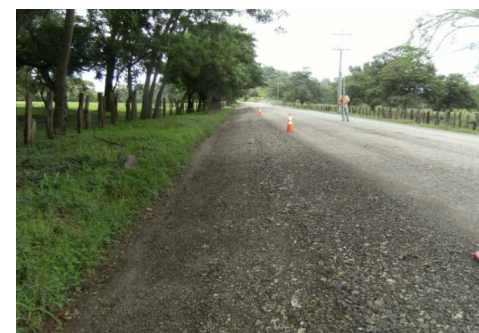
N°18 Baches

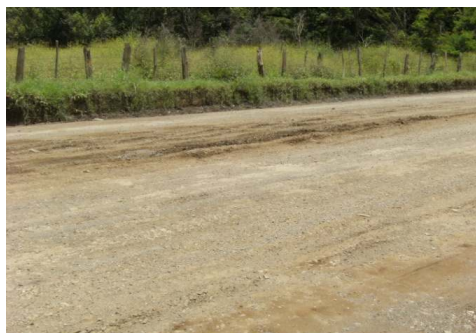
N°29 Roderas y corrugación

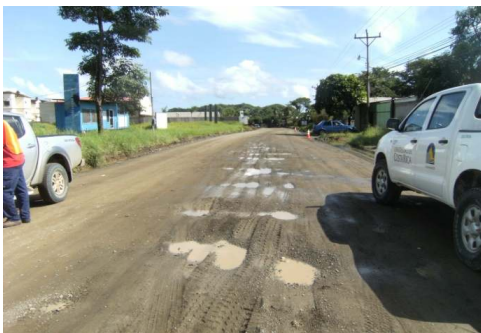
N°32 Roderas y baches

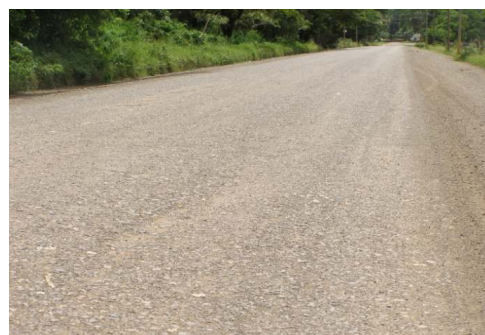
N°5 Estación 6+005, medición de pendiente.

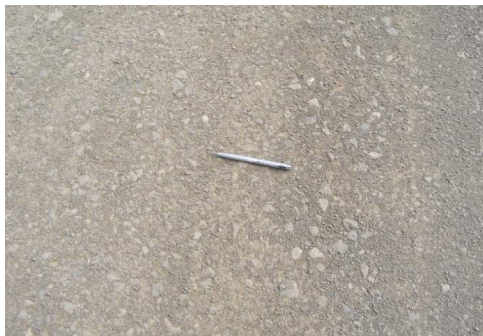
N°4 Granulometría de lastre uniforme

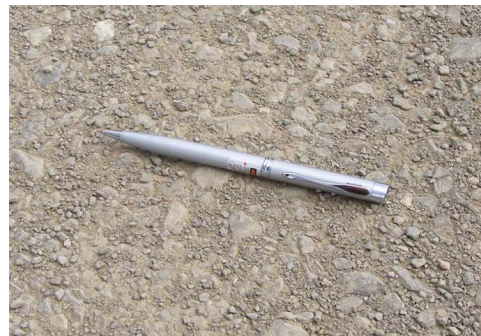
N°5 Agregado tamaño máximo 1,5" de diámetro

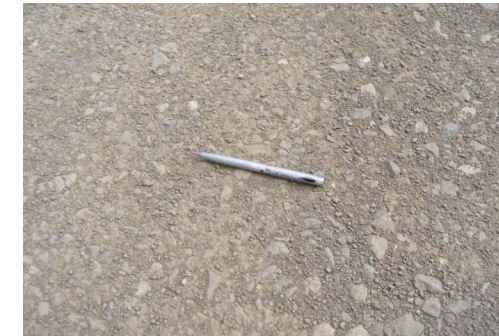
N°6 Granulometría de lastre uniforme

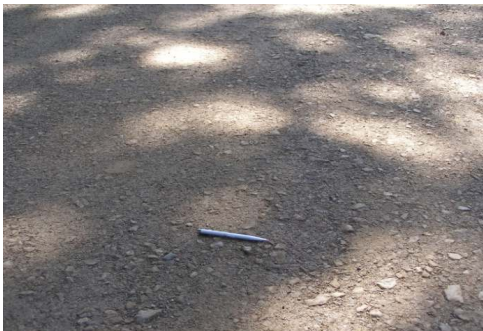
N°10 Granulometría de lastre
uniforme

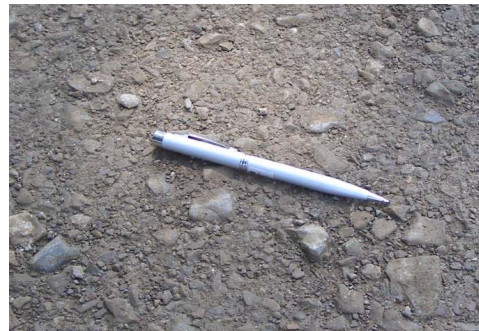
N°11 Agregado tamaño máximo
1,5" de diámetro

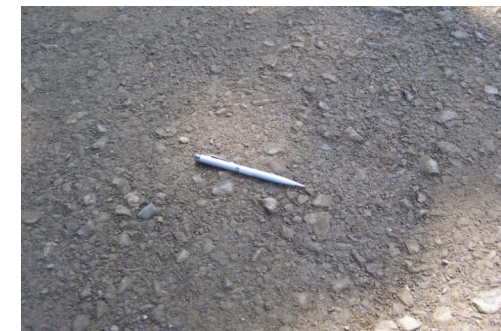
N°12 Granulometría de lastre
uniforme

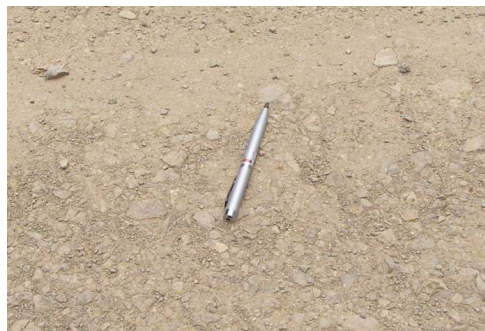
N°17 Agregado tamaño máximo 1,5" de diámetro

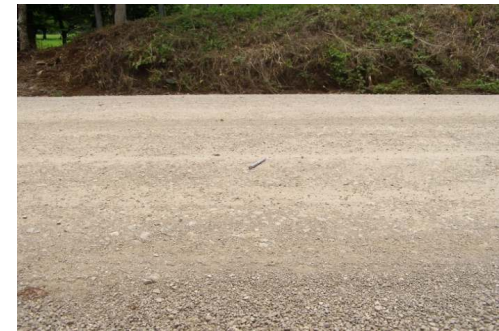
N°18 Granulometría de lastre uniforme

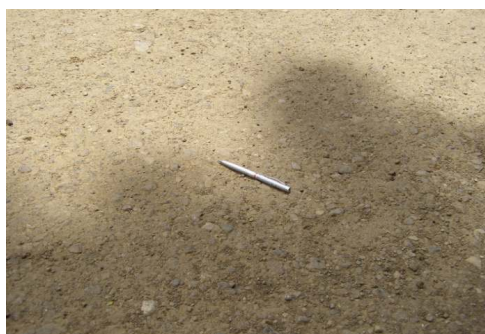
N°22 Granulometría de lastre
uniforme

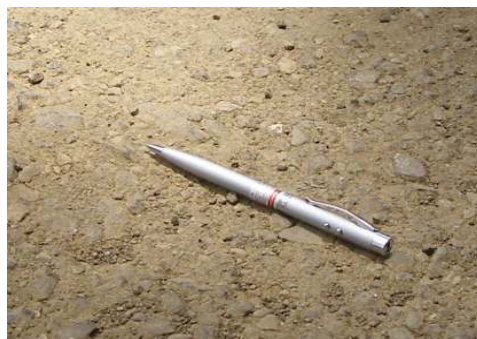
N°23 Agregado tamaño máximo
1,5" de diámetro

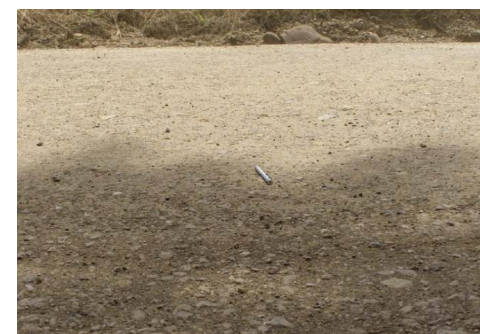
N°24 Granulometría de lastre
uniforme
