Programa de Infraestructura del Transporte (PITRA)

LM-PI-UP-PC02-2014

INSPECCIÓN DEL PUENTE SOBRE EL RÍO GRANDE No. 2 RUTA NACIONAL No. 1

Preparado por:
Unidad de Puentes

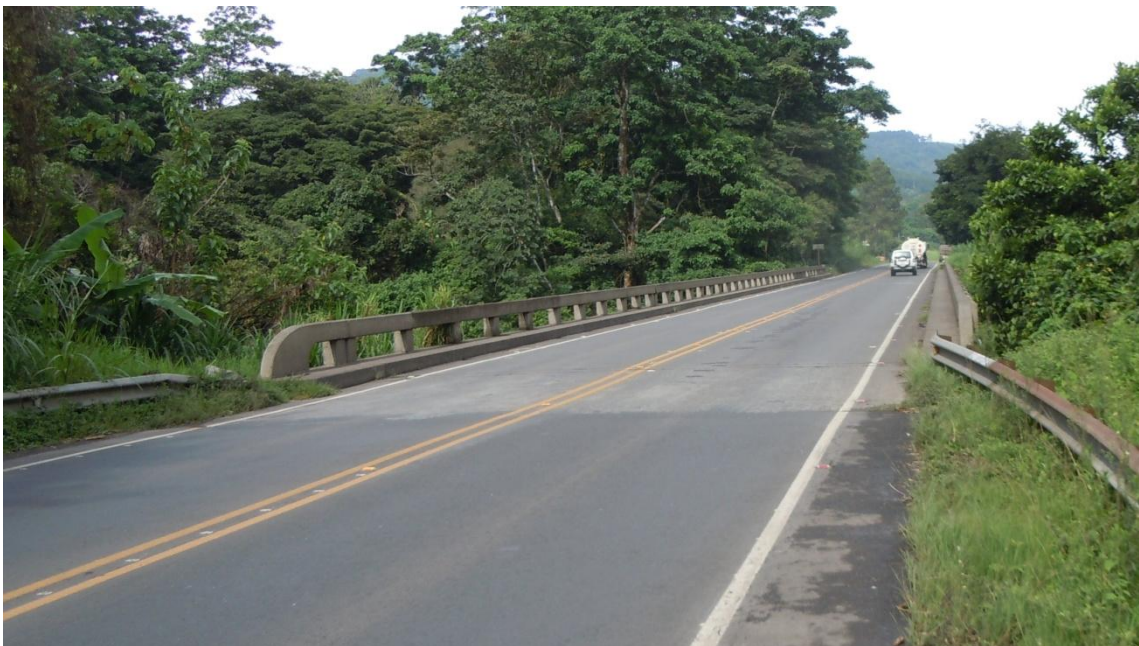
Figura B: Vista a lo largo de la línea de centro.

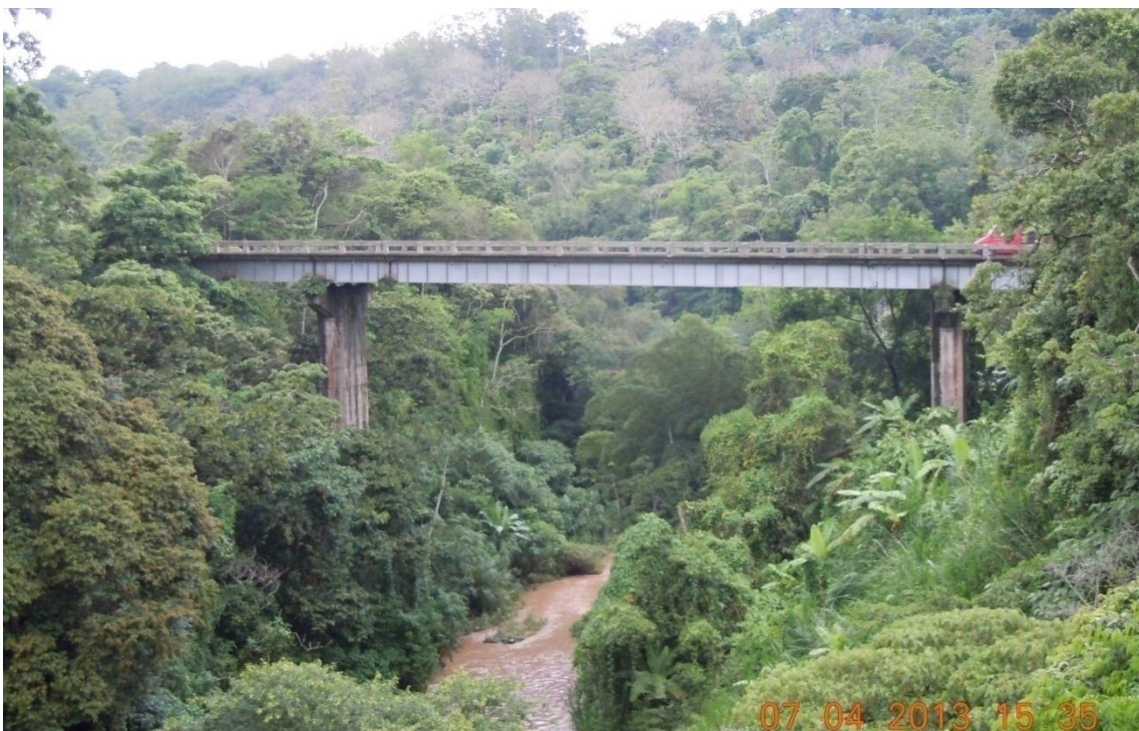
Figura C: Vista lateral del puente

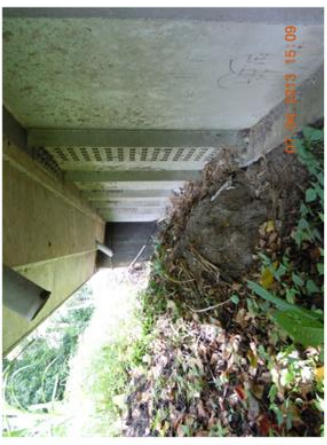
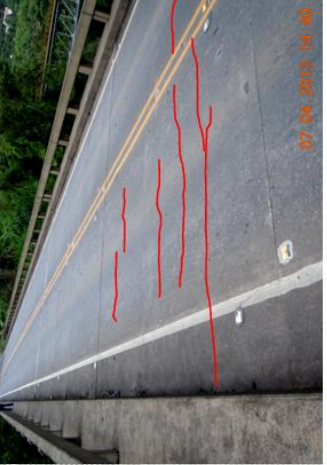
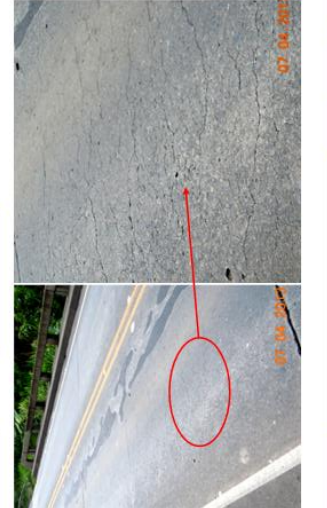
No.	10	UBICACION	Viga principal		No.	11	Loza de concreto		No.	12	UBICACION		Loza de concreto				
NOTA	Terreno en contacto directo con el ala inferior de la viga principal externa noroeste cerca del bastión 2 y ausencia de sistema de drenaje en acceso 2.

<p>07-04-2013</p>		NOTA		Giratas perpendiculares a la dirección del tránsito en la loza (típico).		Giratas en dos direcciones en la loza de la sección en voladizo de la superestructura 1 del puente.				
	DIA	MES	AÑO	4	7	2013	DIA	MES	AÑO	4	7	2013	DIA	MES	AÑO	4	7

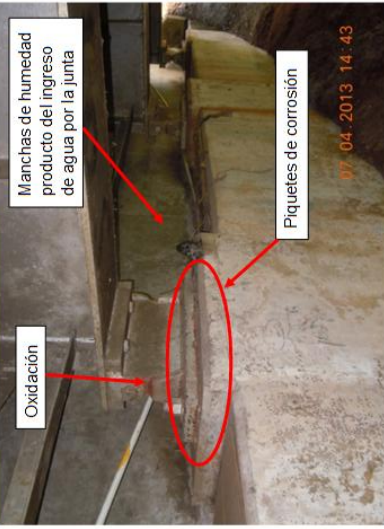
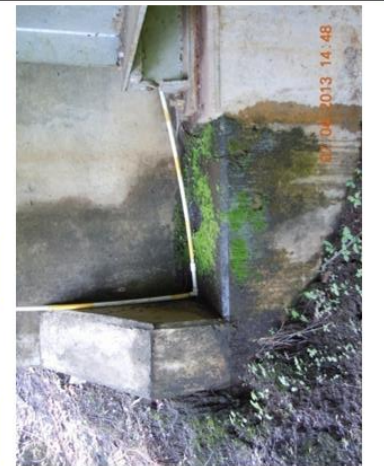
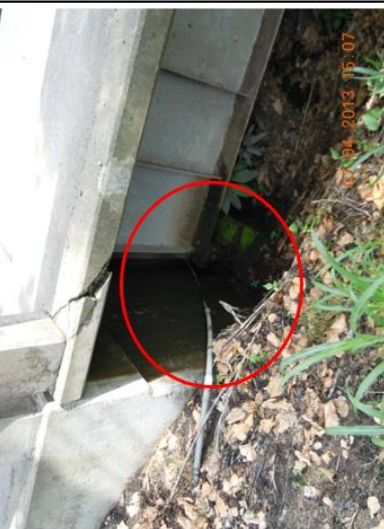
NOTA		Manchas de humedad producto del ingreso de agua por la junta
