Programa de Infraestructura del Transporte (PITRA)

LM-PI-UP-PN06-2014

INSPECCIÓN DEL PUENTE SOBRE EL RÍO VIRILLA RUTA NACIONAL No. 32

Preparado por:
Unidad de Puentes

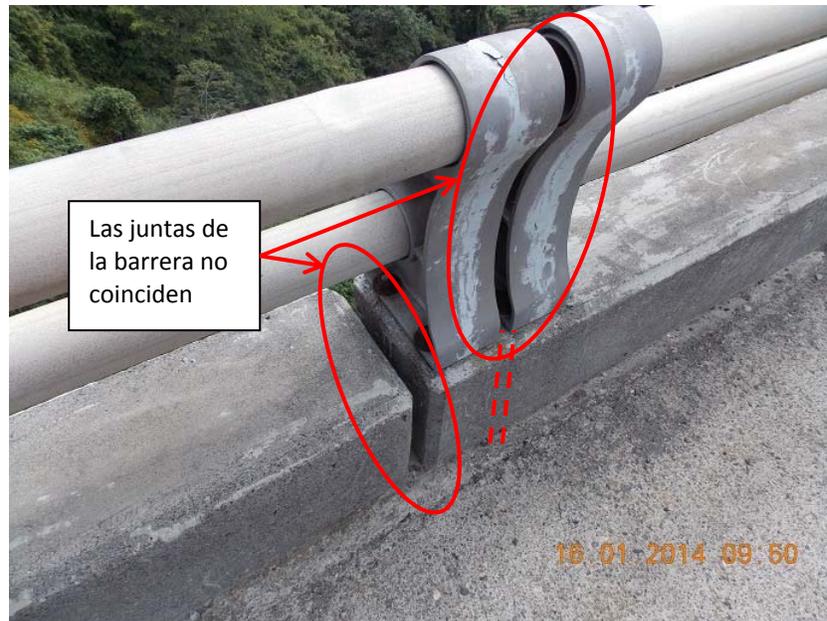
Figura 3: Las juntas de la barrera vehicular no coinciden.

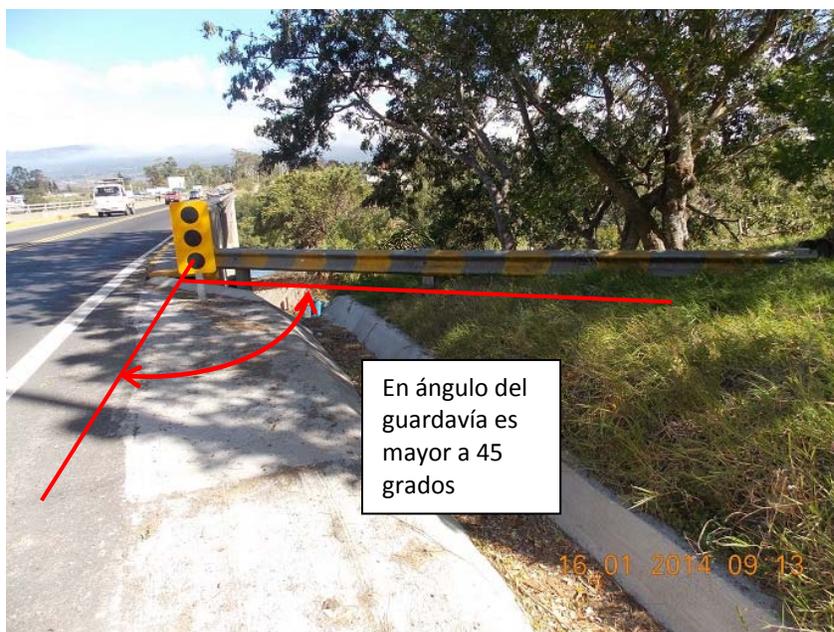
2.2. Guardavías	<p>El guardavías del costado este del acceso sur tiene un ángulo mayor a 45 grados con respecto al eje longitudinal del puente, por lo que no facilita el regreso de automóviles a la calzada en un eventual accidente (ver figura 4). Además dicho guardavía no está anclado a la barrera vehicular</p> <p>El guardavías del acceso norte en el costado este presenta una discontinuidad (ver figura 5). Lo anterior también ocurre en el acceso sur en ambos costados. En estos casos en un eventual accidente existe posibilidad de caída de vehículos pequeños como motocicletas en el espacio donde no hay guardavía instalado.</p> <p>El anclaje en unos de los extremos no es al terreno sino que existe un poste de longitud igual a la altura de la viga, detalle que no es recomendable desde el punto de vista de la seguridad vial porque el vehículo podría anclarse al poste (ver figura 6).</p>	<p>Colocar guardavías adecuados en los accesos para las condiciones de la ruta, debidamente anclados en un extremo a la barrera vehicular del puente y, en el extremo opuesto, al terreno siguiendo las recomendaciones del fabricante.</p> <p>Procurar la asesoría de un experto en seguridad vial.</p>

Figura 4: Guardavías del acceso sur con un ángulo inadecuado para retornar vehículos a la calzada.

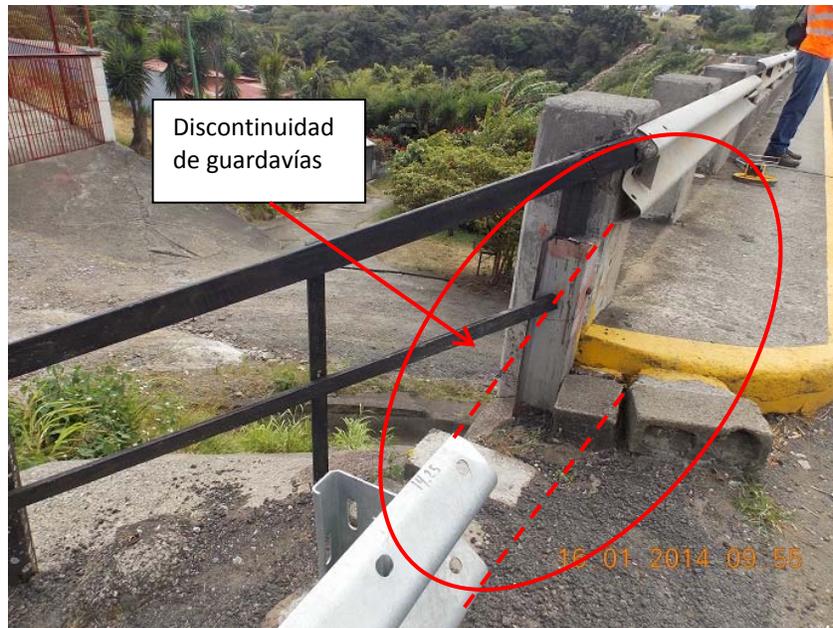
Figura 5: El guardavías del acceso norte en el costado este no es continuo.

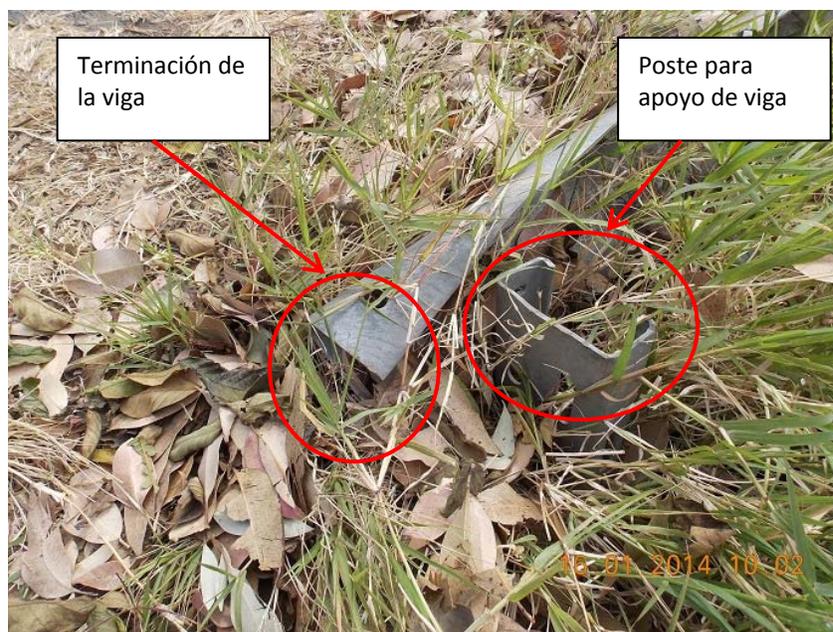
Figura 6: Detalle del anclaje del guardavías en el acceso norte en el costado oeste.

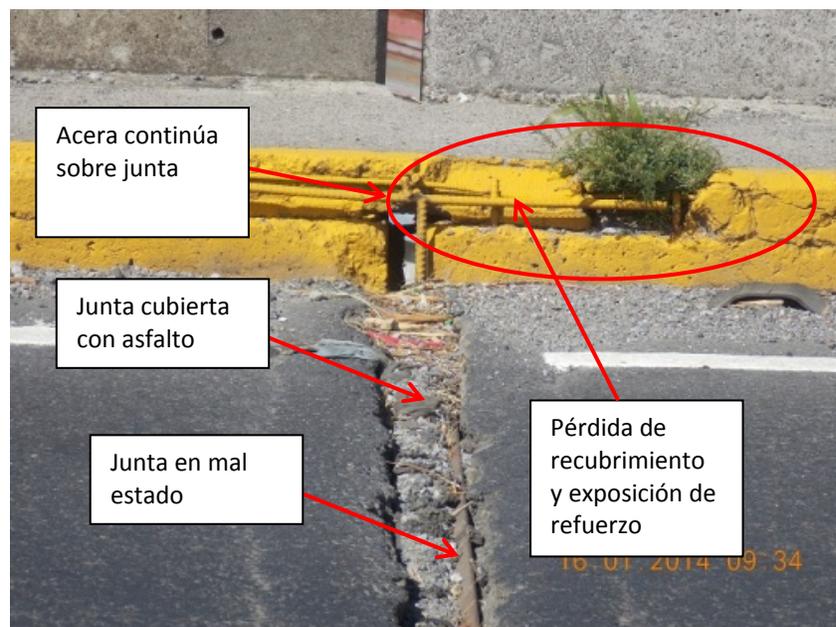
Elementos	Observaciones	Recomendaciones
2.3. Aceras y sus accesos	<p>Se observó desprendimiento del recubrimiento y exposición del refuerzo en el bordillo (ver figuras 7, 8 y 10). Exposición de refuerzo horizontal por recubrimiento insuficiente (ver figura 9).</p> <p>Se observó reparaciones con asfalto en juntas de aceras (ver figura 10). Estas reparaciones se deben al impacto entre superestructuras debido a desplazamientos en el eje longitudinal. El ancho de la acera es de 0,90 metros y los accesos no tienen pendiente, incumpliendo el mínimo especificado en la ley 7600. En la junta de la acera del costado oeste entre los tramos 6 y 7 se observó que la acera continúa sobre la junta de expansión, induciendo daño en la junta.</p>	<p>En las láminas 22/32 y 24/32 de los planos de rehabilitación con fecha del 2004 se propone una sustitución del concreto de la acera, sin aumentar su ancho. Considerar la construcción de una acera y sus accesos siguiendo los requerimientos de la ley 7600.</p> <p>Eliminar la longitud de acera que es continua sobre la junta de los tramos 6 y 7.</p>

3.3. Juntas de expansión	<p>Se observó juntas de expansión cubiertas con asfalto entre el bastión 1 y la superestructura 1, entre superestructura 1 y superestructura 2, entre superestructura 3 y superestructura 4, entre superestructura 4 y superestructura 5; y entre superestructura 5 y bastión 2 (ver figuras 8 y 14).</p> <p>En la figura 8 se observa que la junta está dañada.</p>	<p>Eliminar el asfalto que cubre las juntas de expansión. Reparar las juntas que se encuentran deterioradas. Se debe revisar el estado de las juntas que no son visibles para determinar si se requiere sustitución.</p> <p>Revisar el estado de los sellos de las juntas para evitar las filtraciones mencionadas en 5.2 <i>Bastiones y Aletones</i> y en 5.4 <i>Pilas</i>.</p>

Figura 8: Acera en voladizo sobre junta en el costado oeste y junta cubierta con asfalto entre tramo 6 y tramo 7.

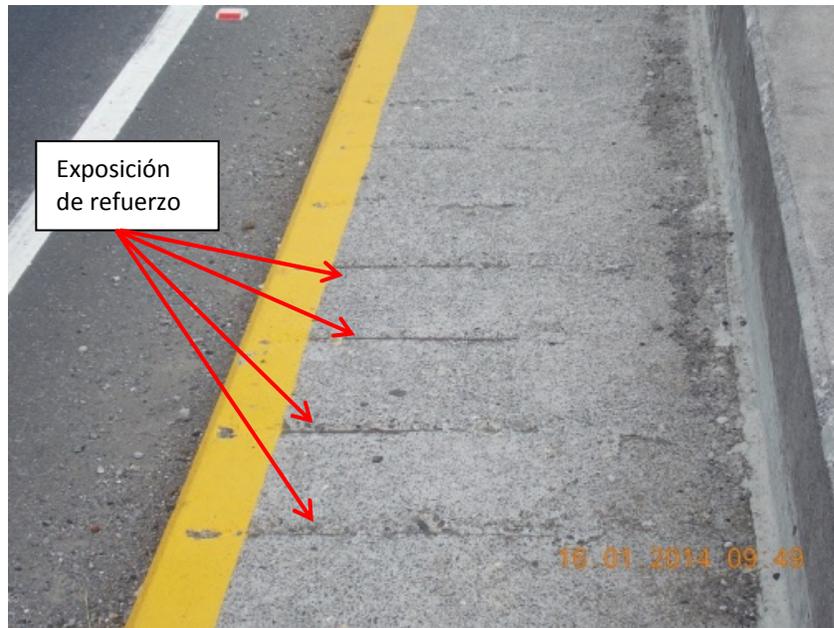
Figura 9: Exposición de refuerzo por recubrimiento insuficiente en acera del costado este.

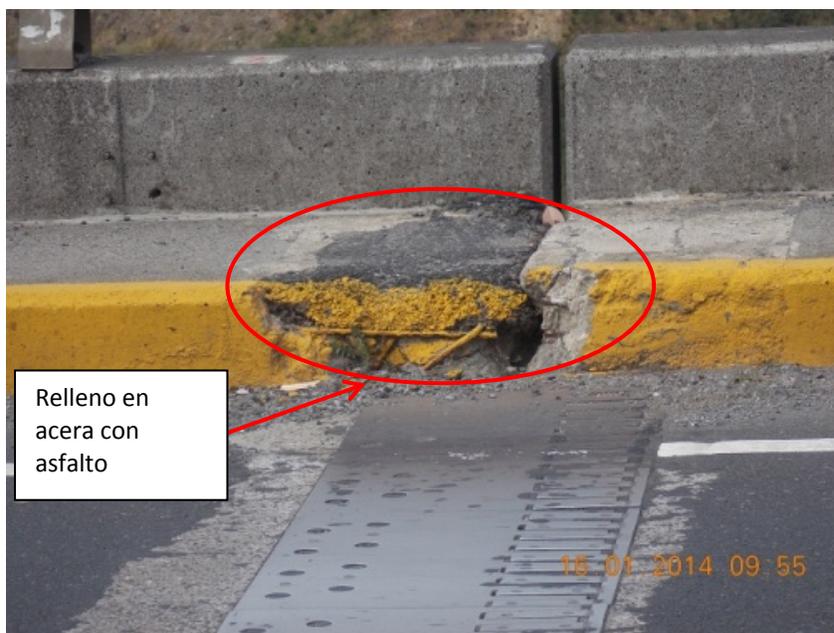
Figura 10: Relleno con material asfáltico en la acera en el costado este entre tramos 1 y 2.

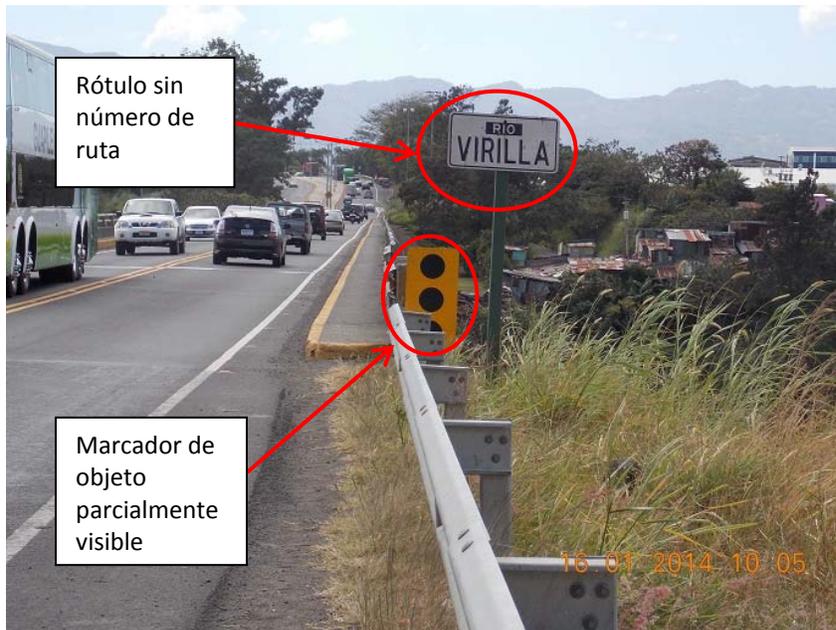
2.4. Identificación	El puente tiene un rótulo que identifica el puente en cada acceso, pero no se indica el número de ruta (ver figura 11).	Colocar un rótulo que identifique el número de ruta en los accesos del puente.

2.5. Señalización	<p>El puente contaba con captaluces y la demarcación horizontal estaba en buen estado.</p> <p>El marcador de objeto del acceso norte no era totalmente visible porque estaba ubicado detrás del guardavía (ver figura 11).</p>	Colocar el marcador de objeto del acceso norte en una ubicación que sea totalmente visible.

Figura 11: Marcador de objeto con visibilidad parcial y rótulo sin número de ruta en el acceso norte.

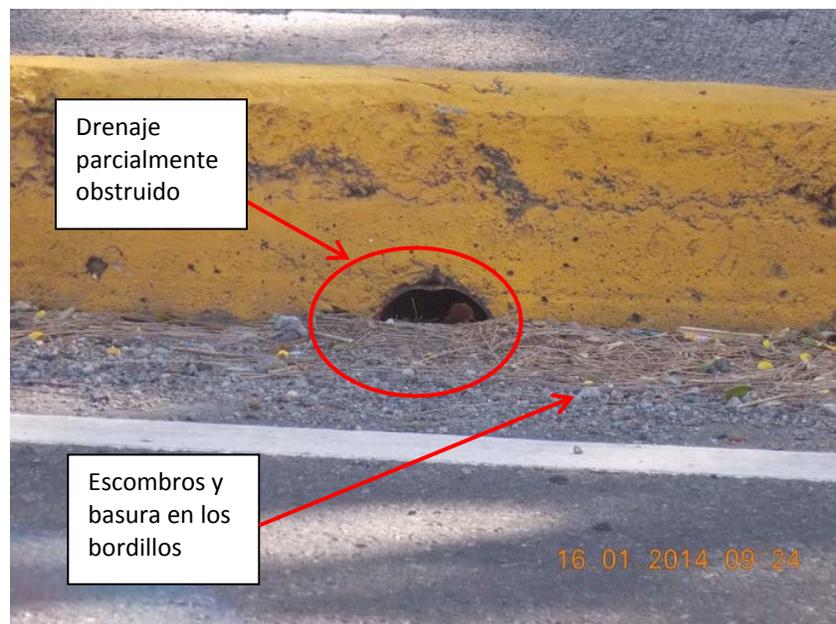
Elementos	Observaciones	Recomendaciones
3.1. Superficie de rodamiento del puente	Se observaron sobrecapas de asfalto que interfieren y reducen la capacidad hidráulica de los tragantes (ver figura 12).	Eliminar las sobrecapas de asfalto sobre la superestructura del puente y colocar una capa de un espesor que cumpla los requerimientos de diseño de AASHTO y el CR2010. El espesor de la capa asfáltica no debe exceder 75 mm y espesores mayores representan carga muerta adicional que debe soportar la estructura.

3.2. Bordillos y sistema de drenaje del puente	<p>La entrada de los tragantes de la superestructura se encontraba parcialmente obstruida por escombros, basura y la sobrecapa de asfalto (ver figura 12). Los bordillos presentaban acumulación de escombros y basura (ver figura 12).</p> <p>Los bajantes no cuentan con tubos de extensión que impidan que las vigas de la superestructura tengan contacto con el agua pluvial o un sistema de interconexión de tubos que descarguen a un punto predefinido donde no se genere erosión en los taludes (ver figura 13).</p>	<p>Ver 3.1 <i>Superficie de rodamiento del puente.</i></p> <p>Establecer un programa de mantenimiento rutinario de puentes que involucre entre varias actividades la limpieza de bordillos y ductos de desagüe. Instalar un sistema de tubos interconectados que descarguen el agua a un punto predefinido. Se debe diseñar el punto de tal forma que no se erosionen los taludes. En los planos de la rehabilitación no se indica este detalle que es una norma de la AASHTO.</p>

Figura 12: Acumulación de basura y escombros en bordillo y drenaje parcialmente obstruido con sobrecapa de asfalto.

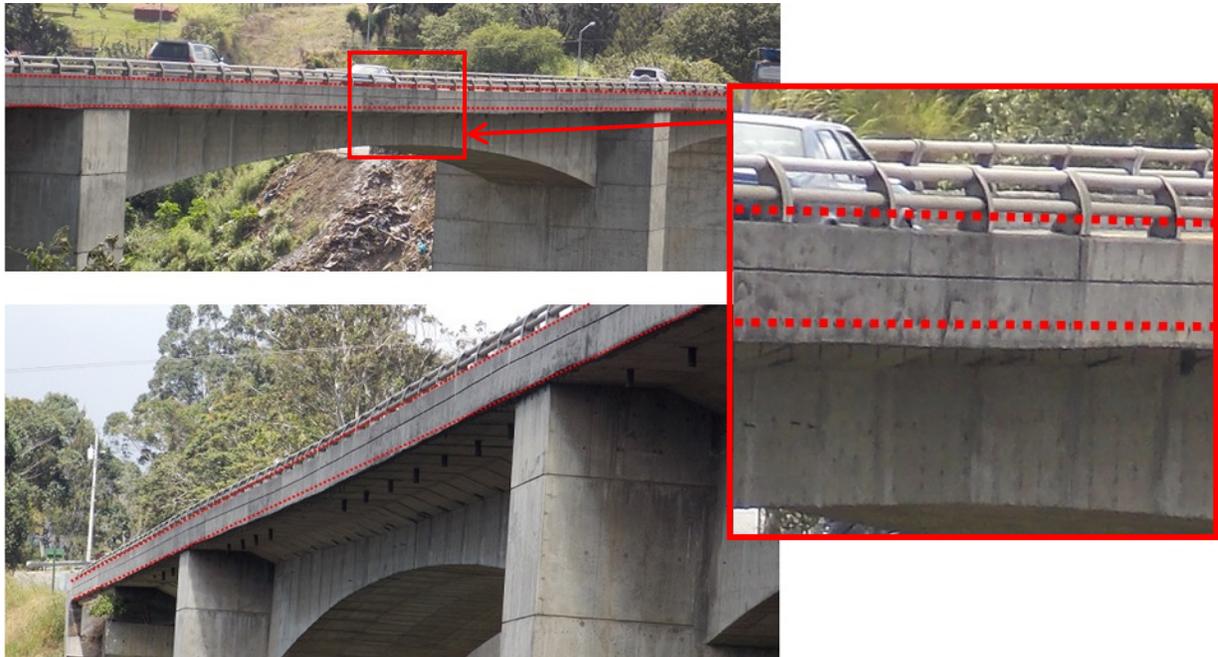
Figura 21: Deformación vertical del tramo 3. Arriba visto desde el norte, abajo vista desde el sur

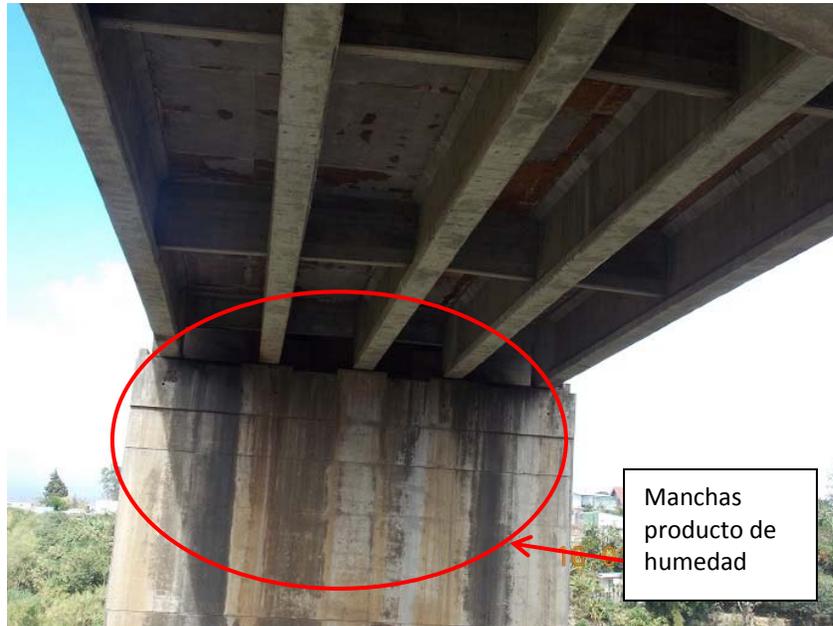
Figura 33: Manchas producto de la humedad constante en pila 4.

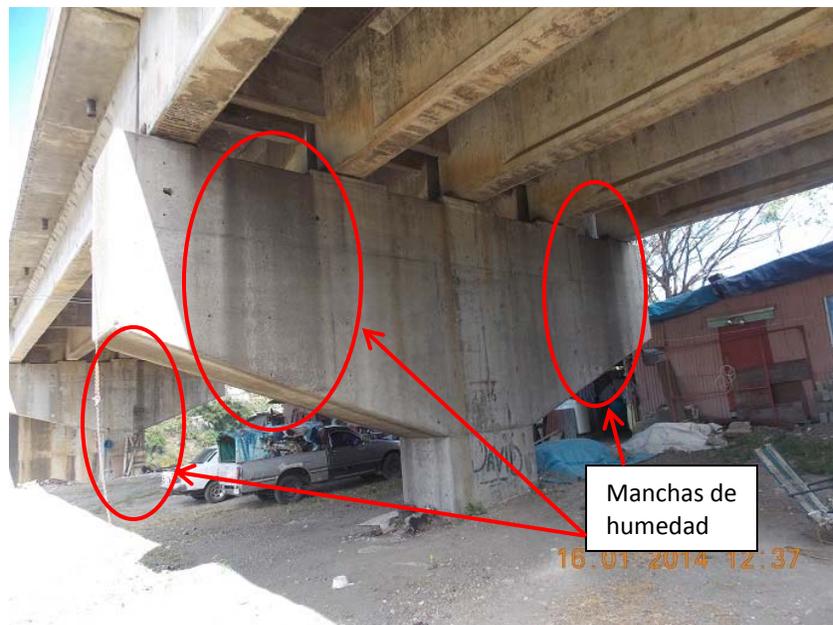
Figura 34: Manchas producto de la humedad constante en las pilas 5 y 6.

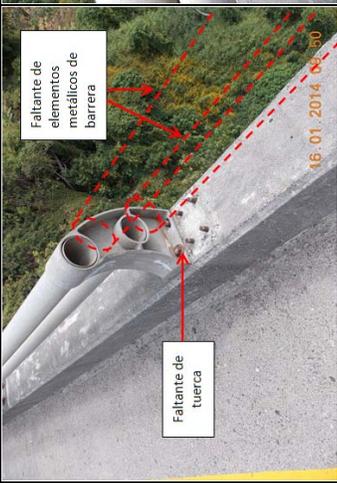
<p>Faltante de elementos metálicos de barrera</p> <p>16-01-2014 09:50</p>

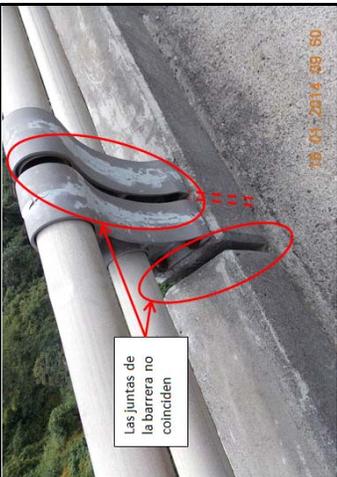
<p>Faltante de tuercas</p> <p>Las juntas de la barrera no coinciden</p> <p>16-01-2014 09:50</p>

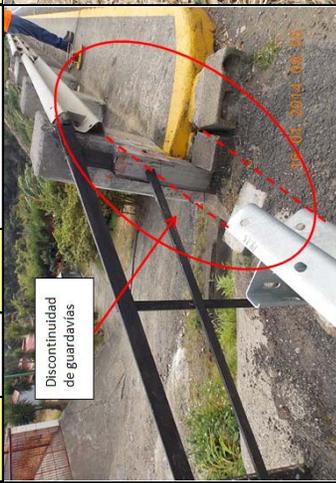
<p>Discontinuidad de guardavías</p> <p>El guardavías en el costado este no es continuo</p> <p>16-01-2014 09:50</p>

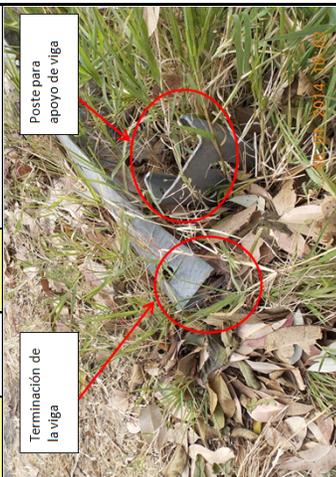
<p>Terminación de la viga</p> <p>Detalle del anclaje del guardavías en el costado oeste</p> <p>16-01-2014 09:50</p>

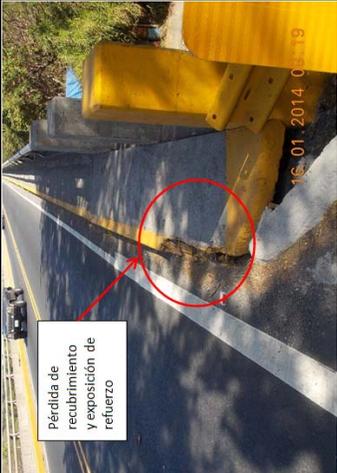
<p>Pérdida de recubrimiento y exposición de refuerzo</p>

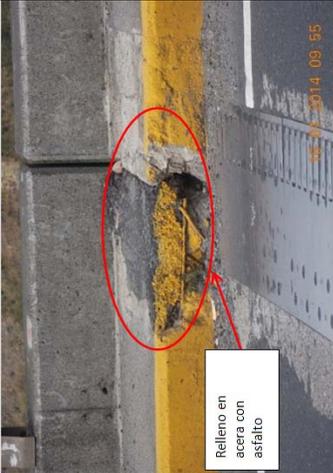
<p>Relleno en acera con asfalto</p>

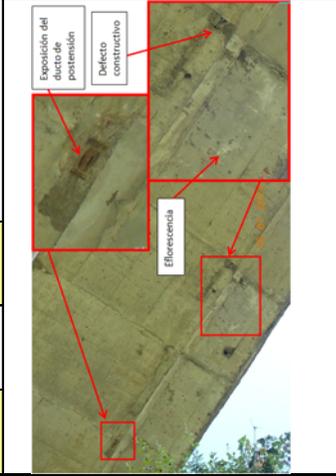
<p>16.01.2014 09:19</p>	
NOTA	Nidos de piedra en viga. El daño es puntual												DIA	MES	AÑO
	16	UBICACION	Tramo 2			17	UBICACION	Costado este del tramo 2			18	UBICACION	Tramo 2

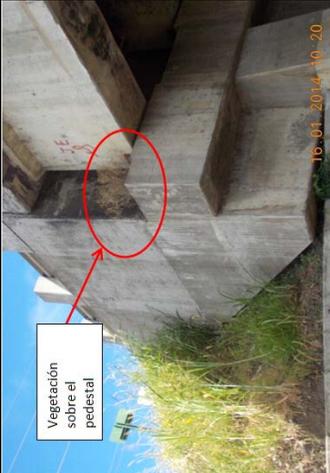
Manchas de humedad

NOTA	Vegetación sobre el pedestal del bastión 1	DIA	MES	AÑO	NOTA	Manchas producto de la humedad constante	DIA	MES	AÑO	NOTA	Grieta vertical en muro de retención del talud frente al bastión 2	DIA	MES	AÑO	
	16	1	2014		29	16	1	2014		30	16	1	2014		
Agrietamiento en la losa de protección del talud del acceso sur

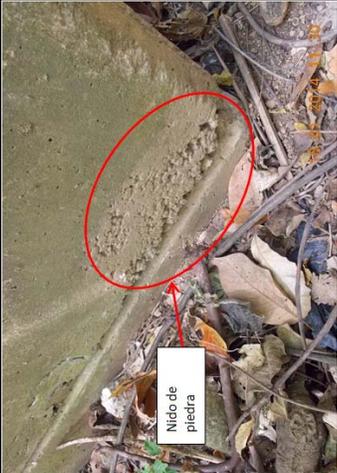
<p>Nido de piedra</p>

NOTA	Nido de piedra en base de pila 2. El daño es puntual	DIA	MES	AÑO	16	1	2014	NOTA	Eflorescencia en el cuerpo de la pila 2.	DIA	MES	AÑO	16	1	2014	NOTA	Manchas producto de la humedad constante	DIA	MES	AÑO	16	1	2014	
No.	34	UBICACION		Pilas 5 y 6		No.		No.	UBICACION		No.		No.	UBICACION		No.	UBICACION		No.		UBICACION		No.

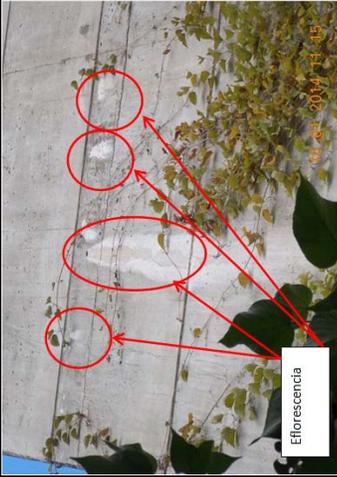
<p>Eflorescencia</p>

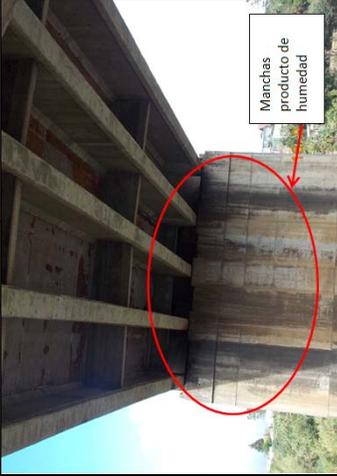
<p>Manchas producto de humedad</p>

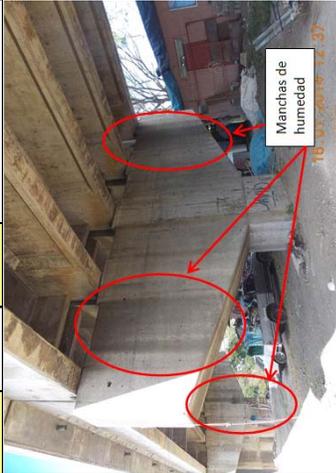
<p>Manchas de humedad</p>
