PROYECTO "CUATRO CUADRANTES"

INFORME DE LABORATORIO

TOMO I CONTROL DE AVANCE FISICO

14 de Junio de 1999
LM-PMR-M-68-99

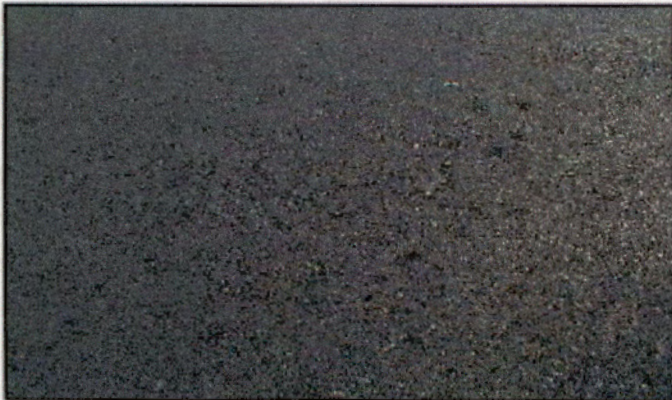
Fotografía 3:
Franja incompleta por limitaciones de equipo,
posteriormente colocada a mano.

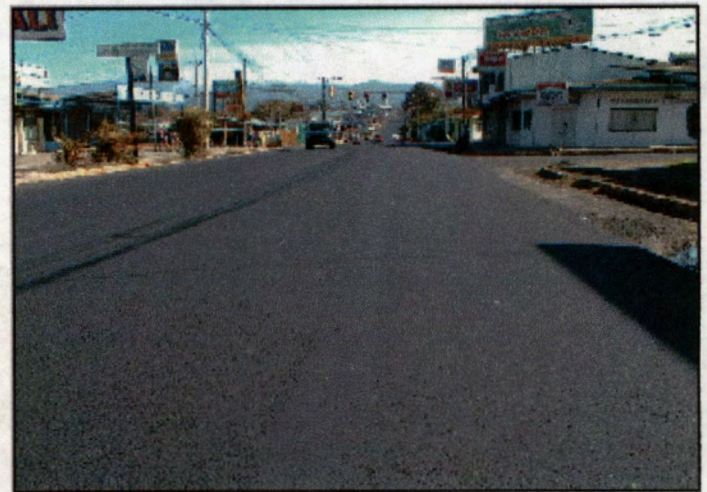
Fotografía 2:
Detalle de acabado superficial de la sobre-
capa colocada.

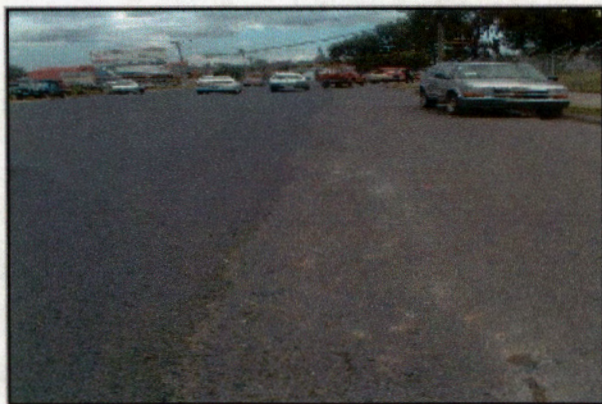
Fotografía 1:
Trabajos de recarpeteo frente al Registro Público , no se cubrió todo el ancho de la vía en esta sector.

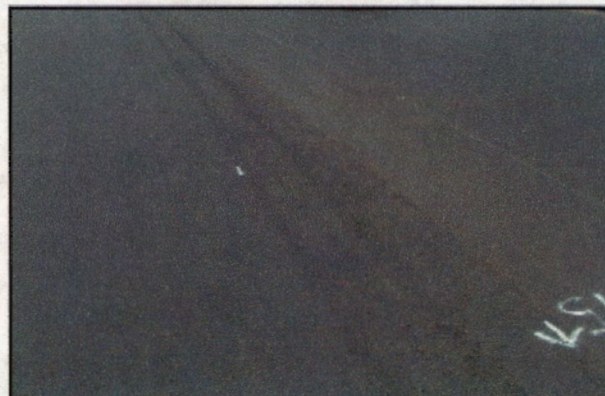
Fotografía 2:
Sección de la carretera con problemas de uniformidad en la mezcla.

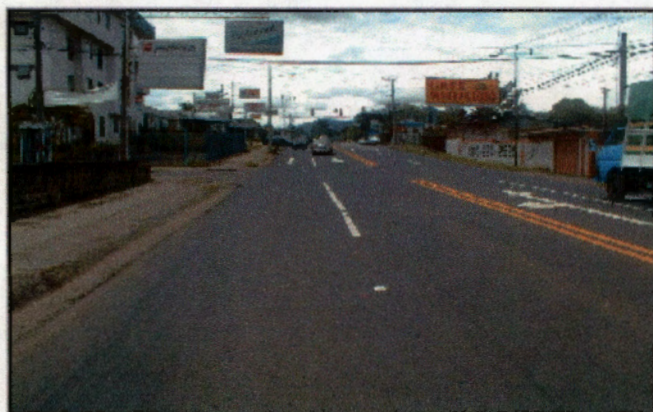
Fotografía 3:
Trabajos de señalamiento vial horizontal en proceso.

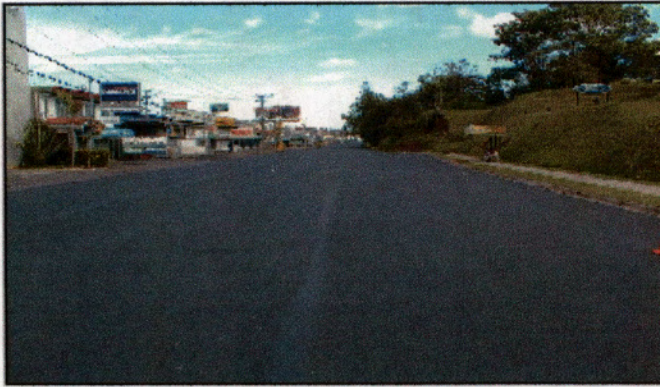
Fotografía 1:
Vista general de los trabajos de recarpeteo, se cubre por completo todo el ancho de la vía con una capa de 7.0 cm.

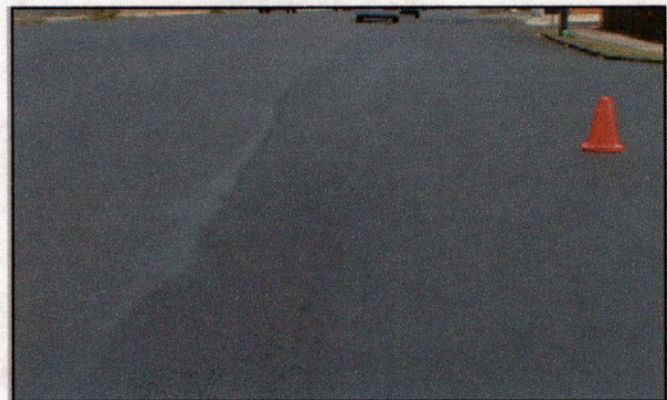
Fotografía 2:
Detalle de acabado de junta entre carriles.

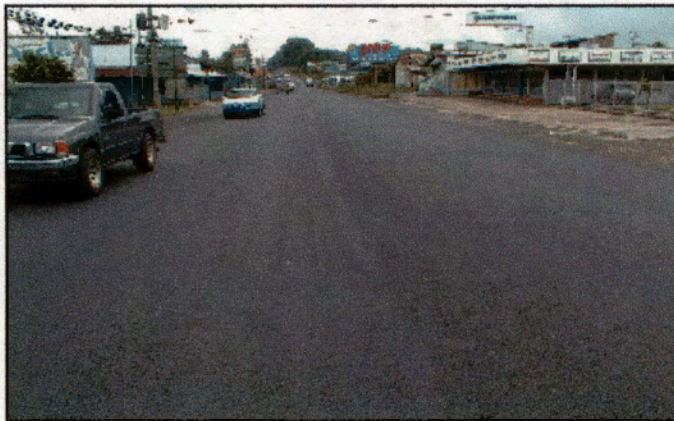
Fotografía 3:
Vista general de acabado superficial de la sobre-capa.

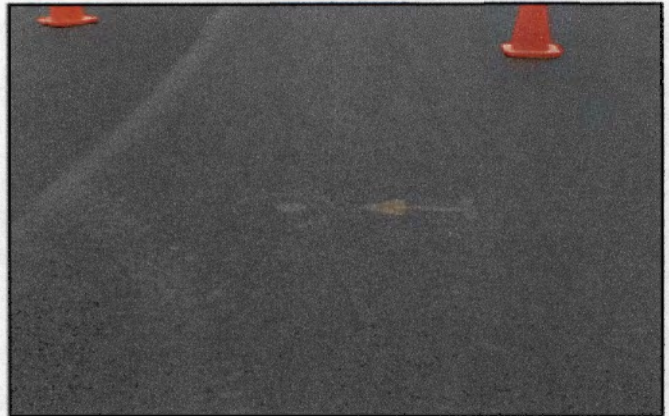
Fotografía 4:
**Señalamiento típico de toma de densidades
por laboratorio del contratista.**

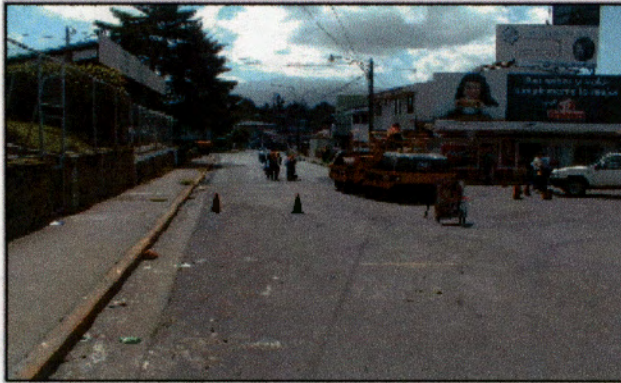
Fotografía 1:
Inicio de trabajos de recarpeteo en Calle Siles.

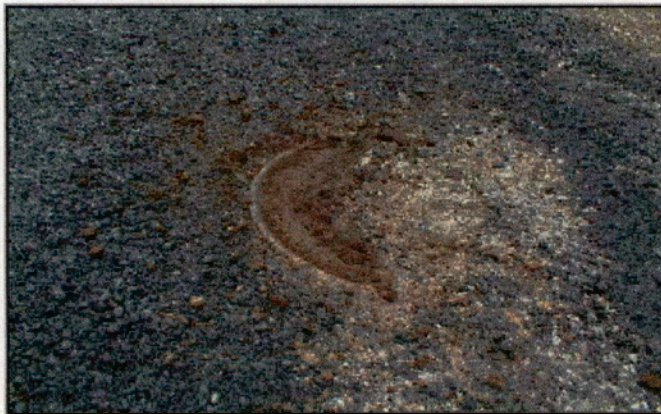
Fotografía 5:

Tapa de alcantarilla en proceso de ser cubierta.

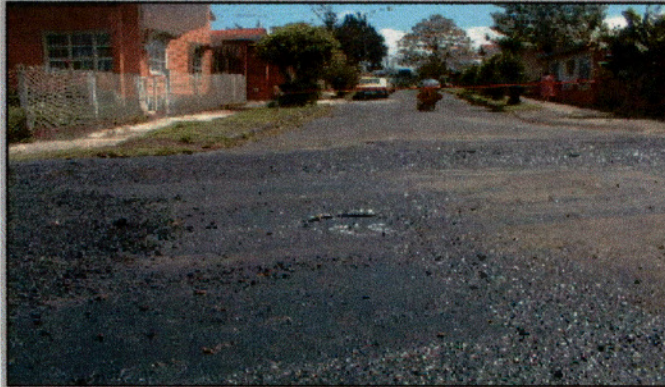
Fotografía 7:
Idem fotografía 5

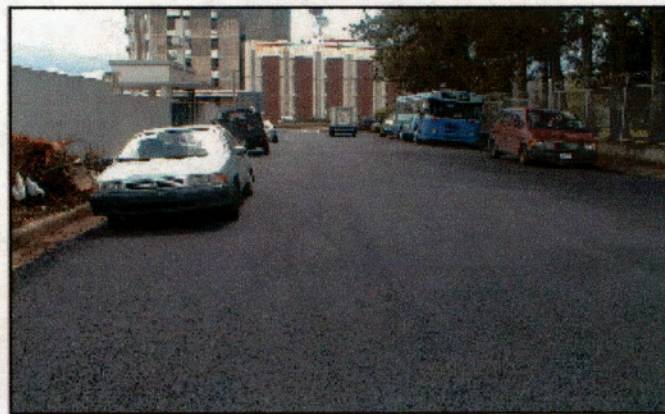
Fotografía 2:
Vista general de la sobre-capa.

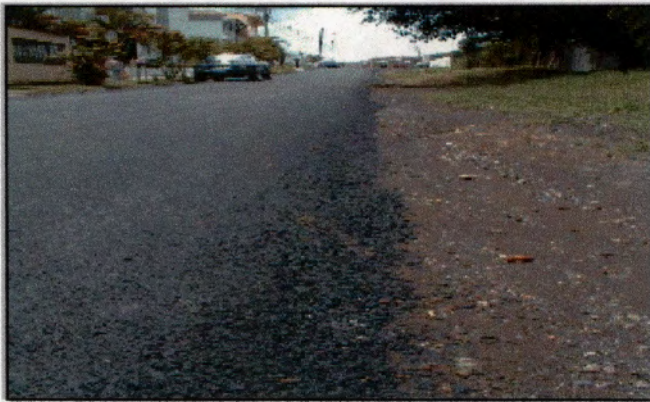
Fotografía 1:
Detalle de acabado de borde

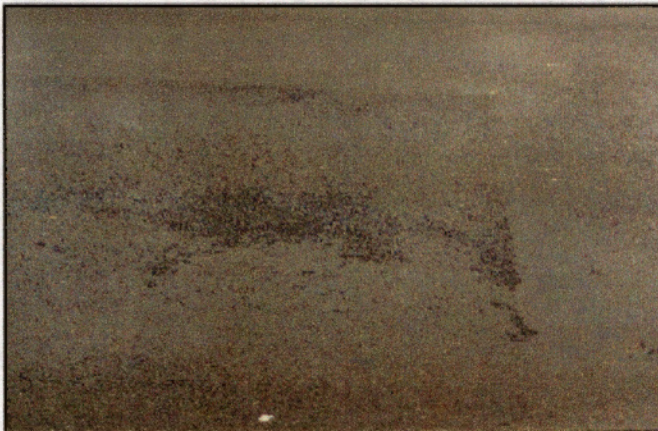
Fotografía 5:
Idem fotografía 3

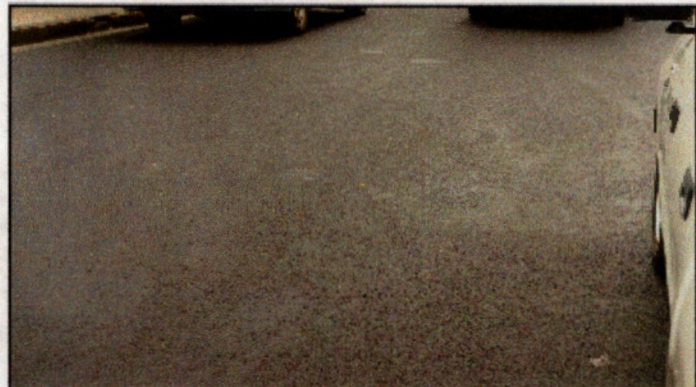
Fotografía 2:
Detalle de acabado superficial.

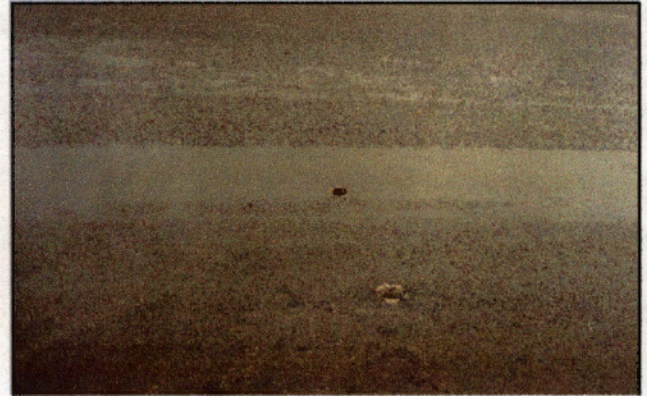
Fotografía 4:
Idem fotografía 3

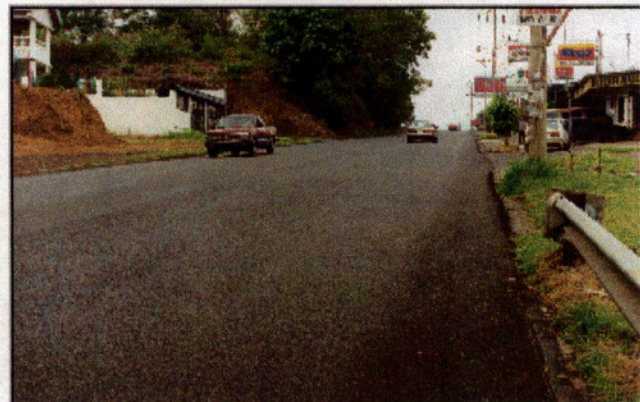
Fotografía 6:
Acabado superficial característico del tramo construido.

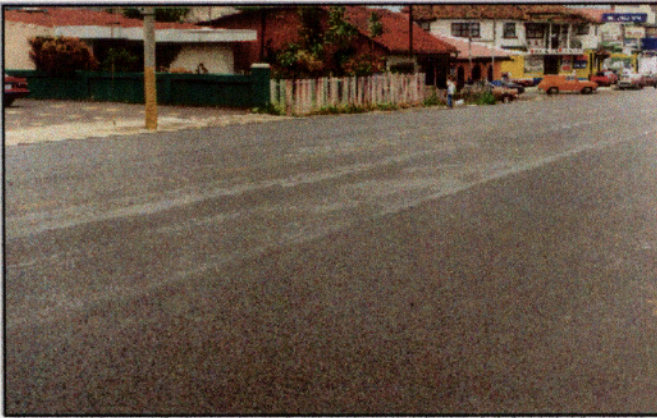
Fotografía 7:
Idem fotografía 6.

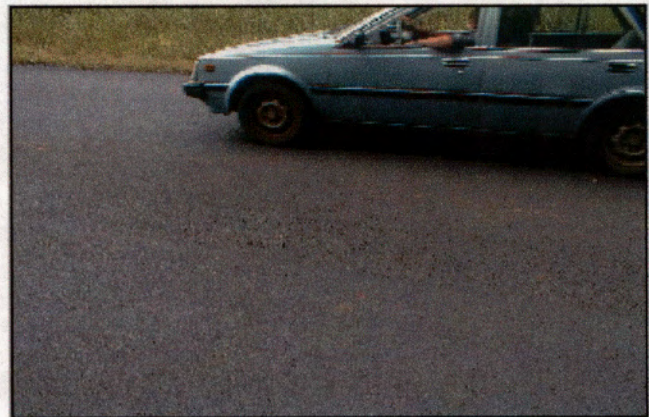
Fotografía 2:
Detalle de acabado superficial de sobre-capa.
