**Laboratorio Nacional de Materiales y Modelos Estructurales  
Unidad de Evaluación de la Red Vial Nacional**

**Informe de Evaluación del Proyecto San José  
-Caldera Ruta Nacional 27  
Año 2010**

**Diciembre 2010**

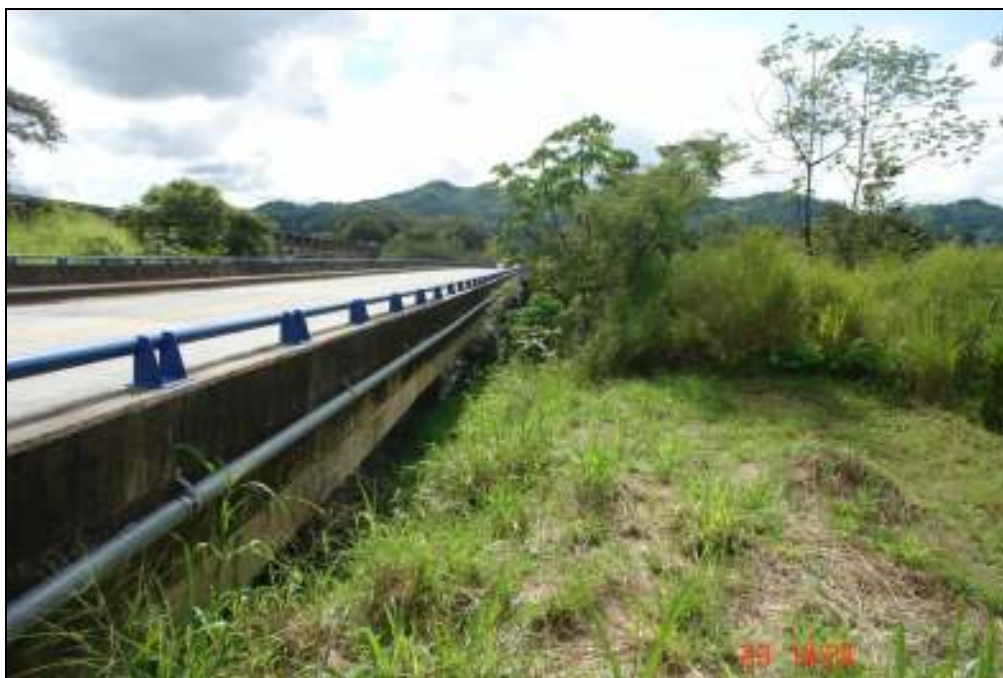
Imagen 7 Puente sobre el Río Grande.

De las características anteriores, y siguiendo la metodología de RMS, el puente clasifica como una estructura HBR1 (puente de gran tamaño – diseño sismo resistente).

*Estado del puente al 23 de septiembre de 2010. (LanammeUCR, 2010.*

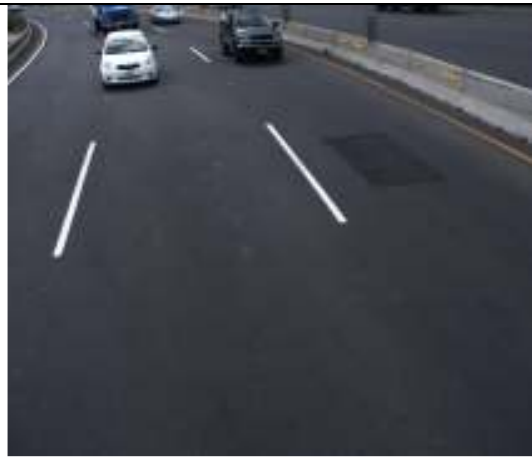
Fotografía N.2 Bache Est. 3+850

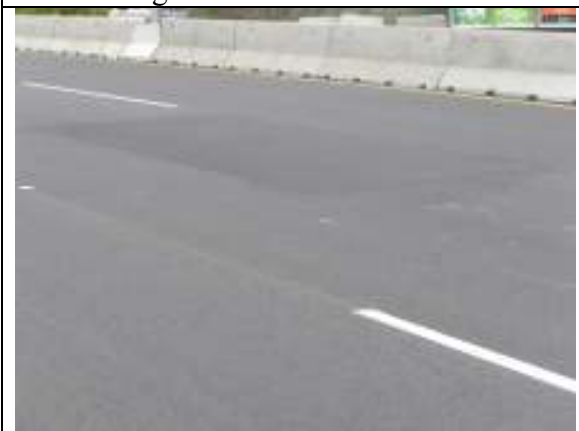
Fotografía N.3 Bache Est. 4+975

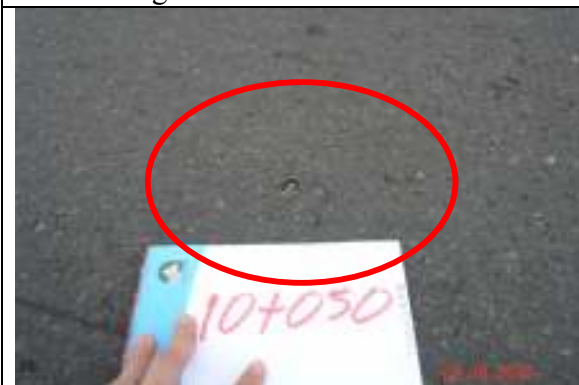
Fotografía N. 5 Desprendimiento Est.  
10+050

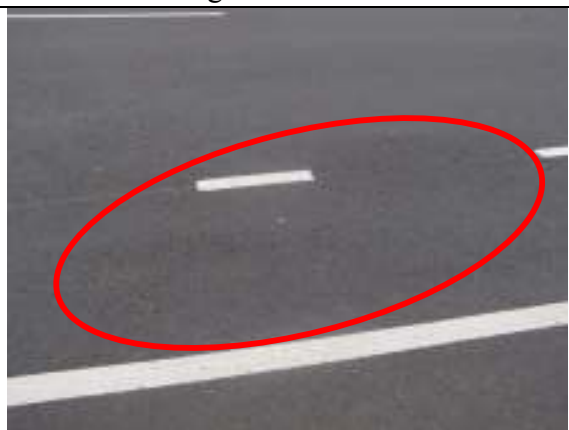
Fotografía N. 6 Desprendimiento Est. 12+800

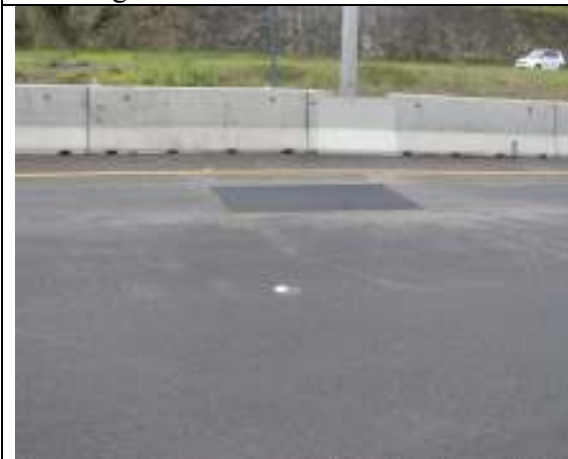
Fotografía N. 11 Bache Est. 14+200

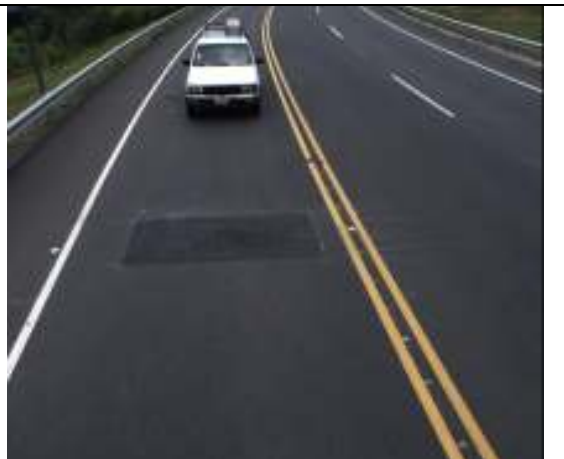
Fotografía N.12 Bache Est. 15+250

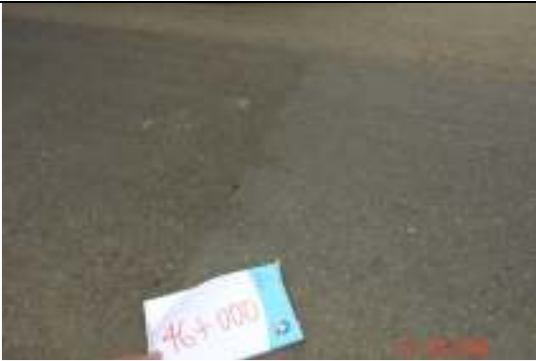
Fotografía N. 17c Desprendimiento Est. 46+000

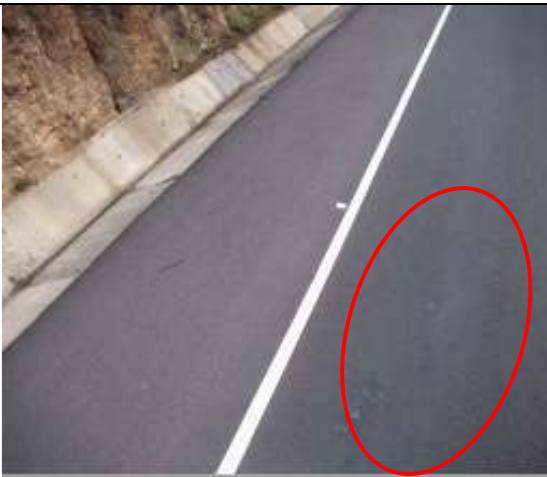
Fotografía N. 19 Exudación Est. 30+525

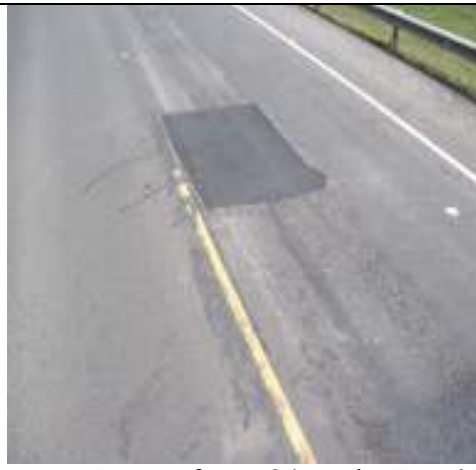
Fotografía N. 24 Bache Est. 65+200

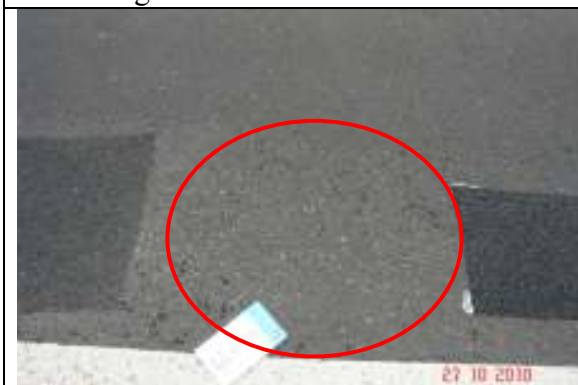
Fotografía N. 27 Desprendimiento Est. 66+000

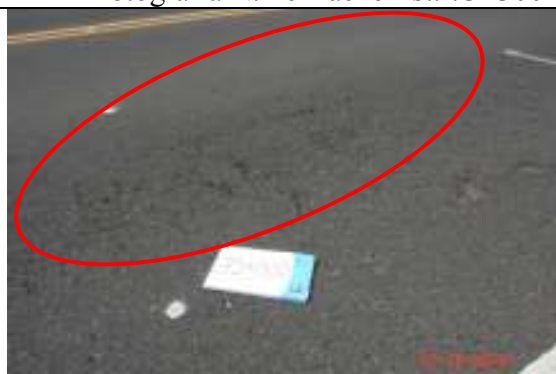
Fotografía N. 28 Desprendimiento Est. 73+000

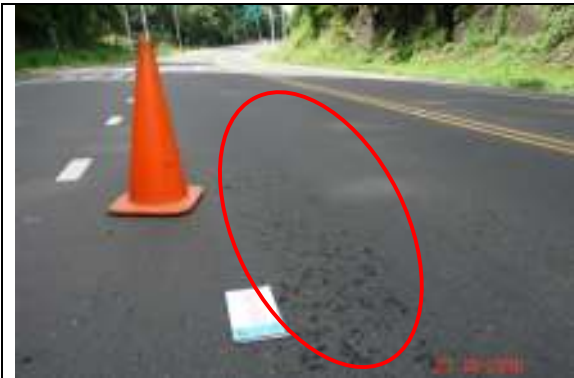
Fotografía N. 29 Desprendimiento Est. 76+000

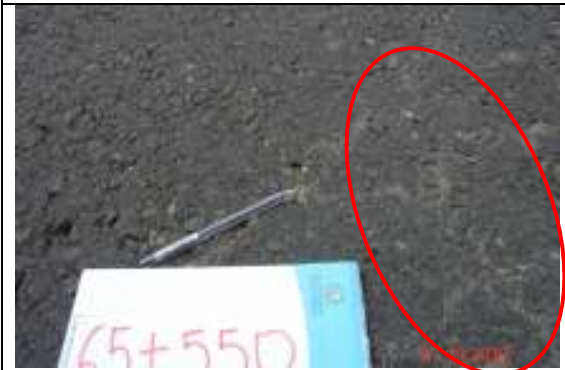
Fotografía N. 31 Desprendimiento Est. 65+550

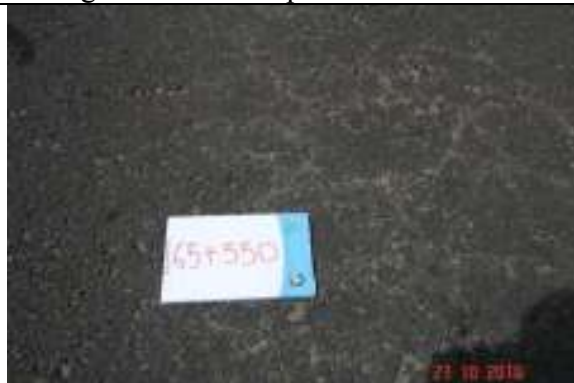
Fotografía N. 32 Fisuramiento Est. 65+500

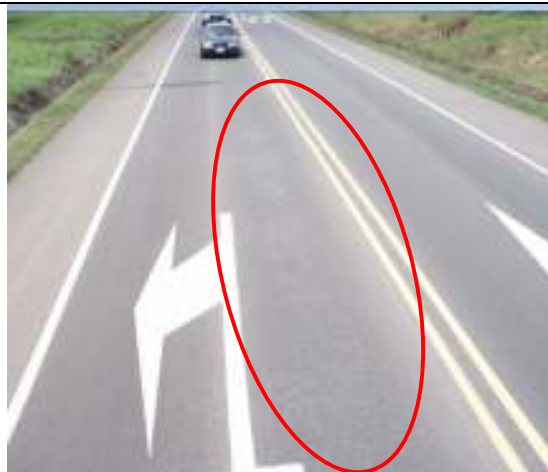
Fotografía N. 34 Fisuramiento Est. 68+300

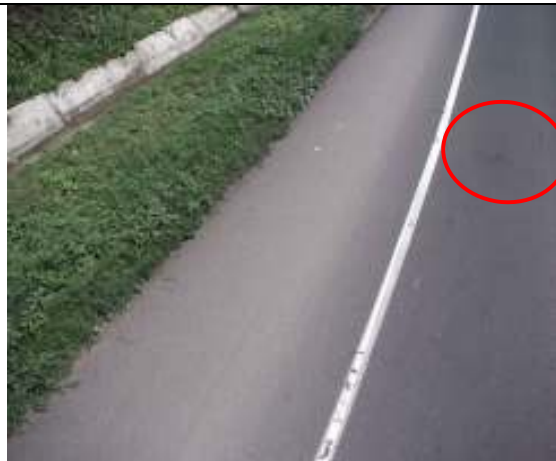
Fotografía N. 36 Hueco Est. 76+000

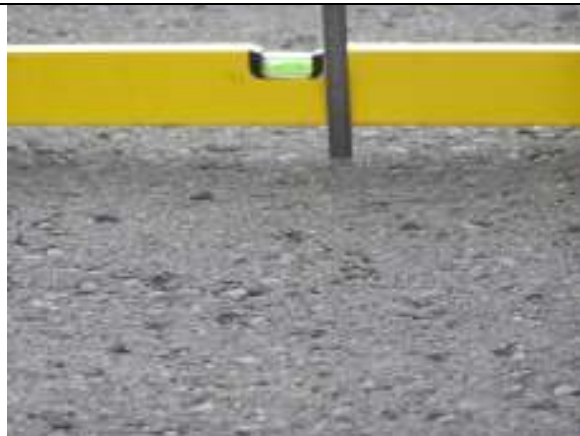
Fotografía N. 40 Ahuellamiento 63+000

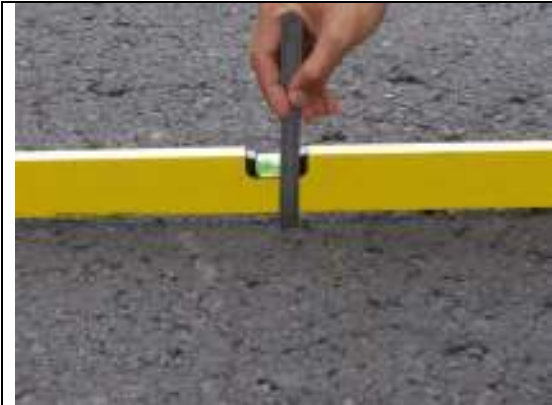
Fotografía N. 41 Ahuellamiento 65+500
