Proyecto: LM-PI-AT-0133-11

EVALUACIÓN DE LA MEZCLA ASFÁLTICA Y CALIDAD DE LA CARPETA FINAL.

***PROYECTO: Mejoramiento de la Ruta Nacional N° 3.
Sección: San Francisco de Heredia- San Joaquín de
Flores-Río Segundo de Alajuela. Licitación Pública No.
2008LN-000017-ODI00.***

INFORME FINAL

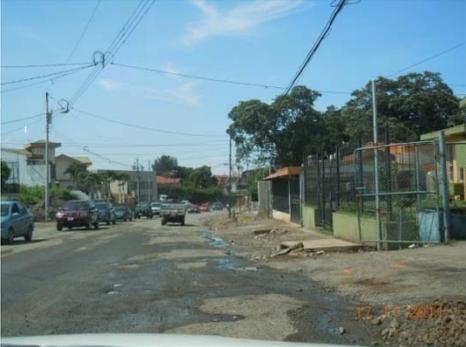
Varias
1+108 al 1+170	371	2745- 2749	-

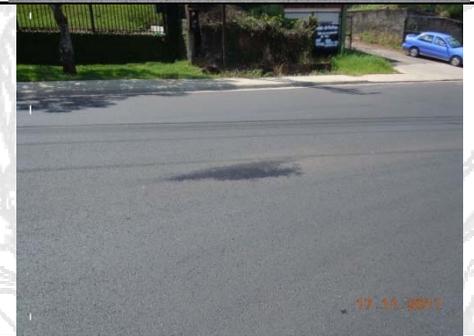
-Manchas de agua
3+197	375	2771-2775	San Joaquín, frente al Verdugo

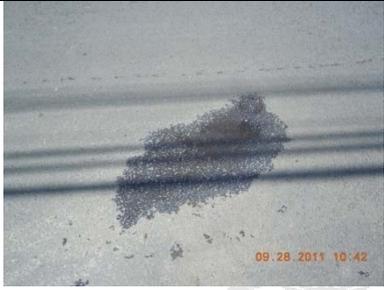
Bahía de auto bus	Núcleos, Acumulación de agua
4+300	303 N10 00.151 W84 09.816

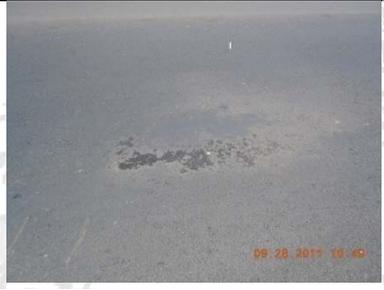
-	Exudación de asfalto y Manchas de agua
4+265	304 N10 00.147 W84 09.748

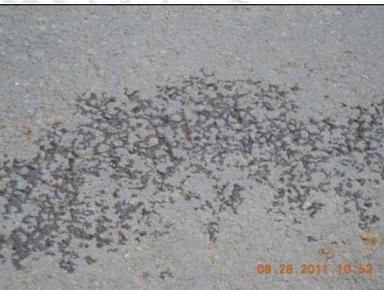
Venta de carros	Manchas de agua

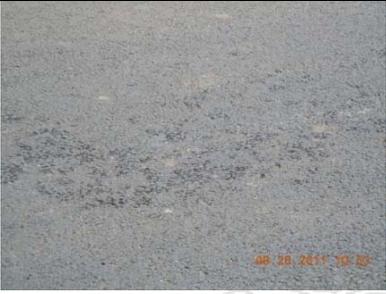
Venta de carros	Manchas de agua
3+870	308 N10 00.136 W84 09.582

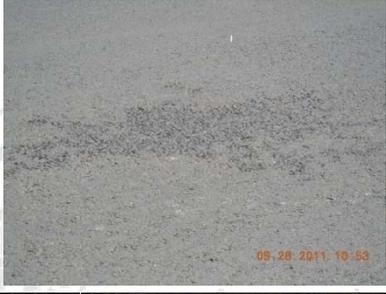
MegaSuper	Manchas de agua
3+860	309 N10 00.133 W84 09.557

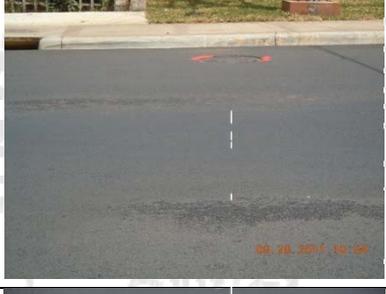
MegaSuper	Manchas de agua
3+857	310 N10 00.131 W84 09.525

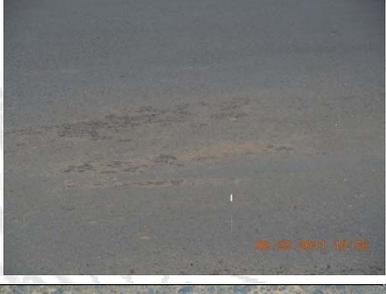
Residencial	Manchas de agua
3+800	311 N10 00.126 W84 09.491

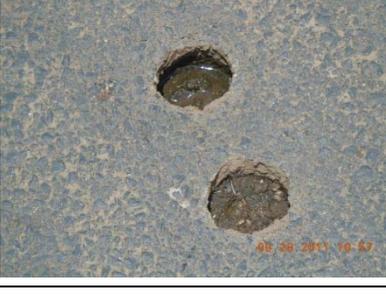
Residencial	Núcleos rellenos con tierra, en una condición de total saturación -agua libre-.
Informe Final LM-PI-AT-0133-11		Fecha de emisión: 15 de diciembre de 2011		Página A-7

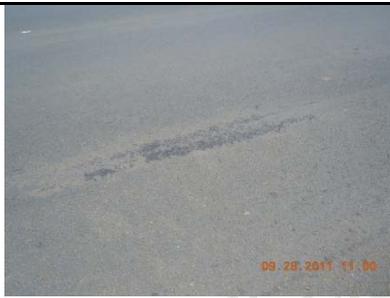
Condominio Monte Cristo	Manchas de agua
3+749	313 N10 00.117 W84 09.449

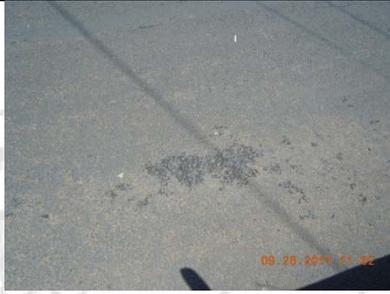
Condominio Monte Cristo	Manchas de agua
3+686	314 N10 00.112 W84 09.425

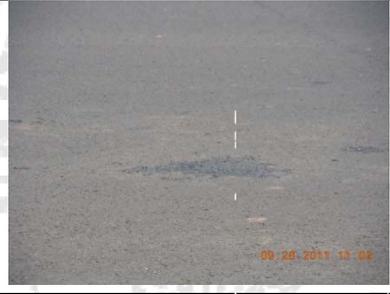
Estación de servicio San Joaquín	Manchas de agua
3+601	315 N10 00.105 W84 09.389

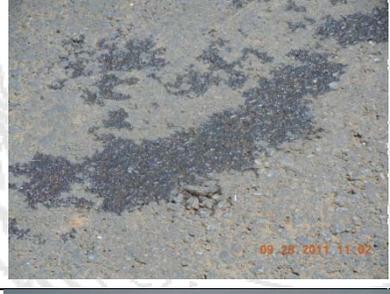
Dormicentro San Joaquín	Manchas de agua
3+590	316 N10 00.098 W84 09.361

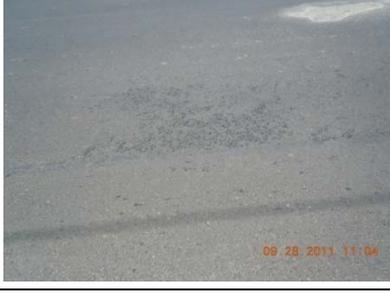
Pio-Pio	Manchas de agua
Informe Final LM-PI-AT-0133-11		Fecha de emisión: 15 de diciembre de 2011		Página A-8

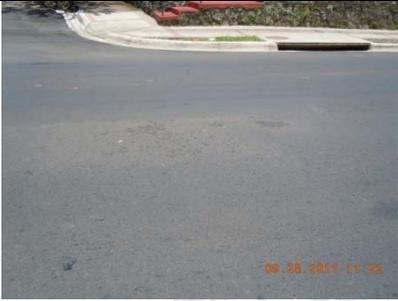
Casa	Manchas de agua
3+000	322 N10 00.014 W84 09.019

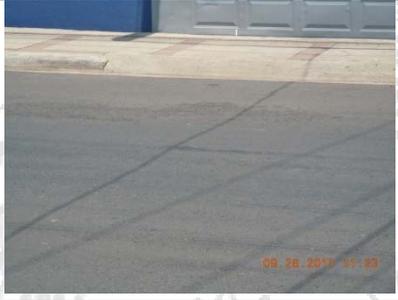
CCSS	Manchas de agua
2+821	323 N10 00.001 W84 08.974

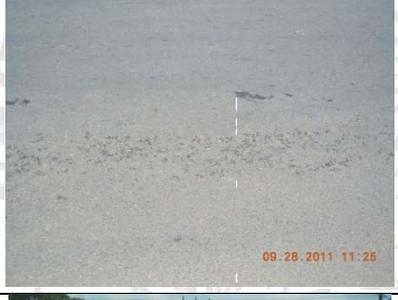
CCSS	Manchas de agua
2+800	324 N10 00.001 W84 08.961

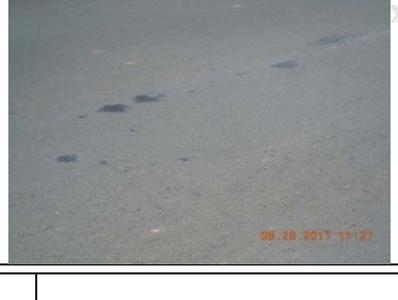
Frenos y amortiguadores QuiQue	Manchas de agua
Informe Final LM-PI-AT-0133-11		Fecha de emisión: 15 de diciembre de 2011		Página A-10

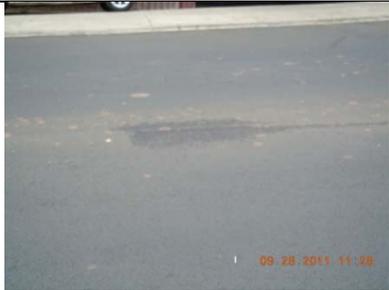
Venta de carros	Manchas de agua
2+544	327 N10 00.004 W84 08.826

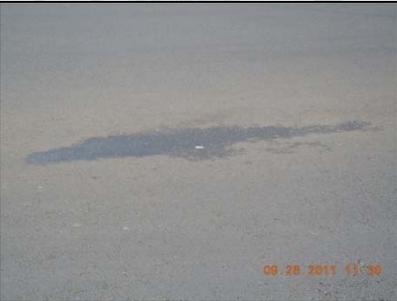
Repostería SJ	Manchas de agua
2+450	328 N9 59.980 W84 08.780

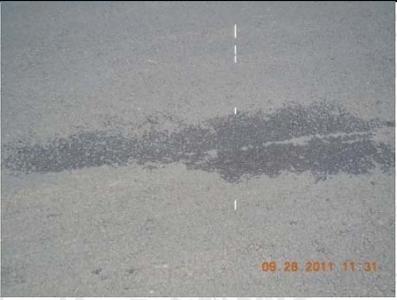
-	Manchas de agua
2+400	329 N9 59.963 W84 08.759

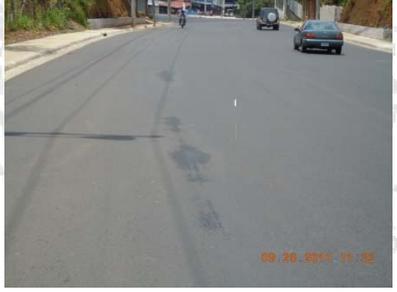
-	Manchas de agua

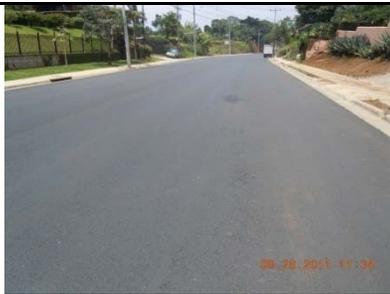
-	Manchas de agua
2+096	331 N9 59.900 W84 08.602

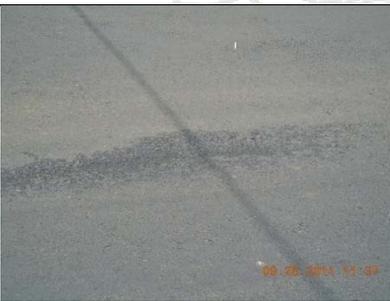
Venta de carros	Manchas de agua
1+850	333 N9 59.877 W84 08.473

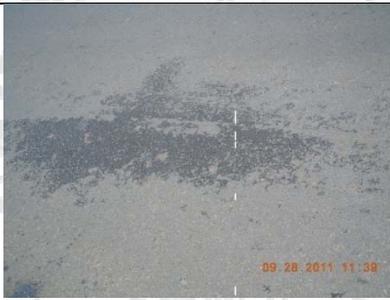
Residencial Real	Manchas de agua
1+780	334 N9 59.863 W84 08.420

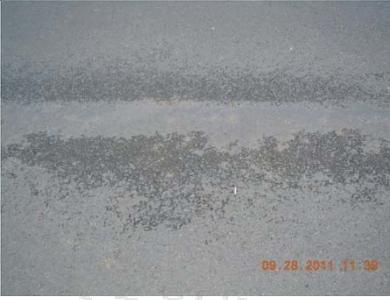
Casa	Manchas de agua

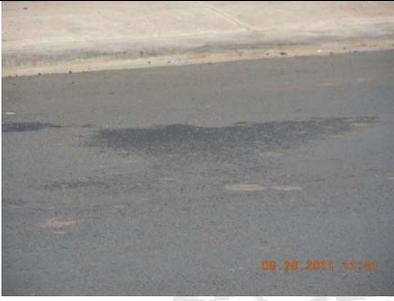
Quiropráctica	Manchas de agua
0+950	336 N9 59.826 W84 08.296

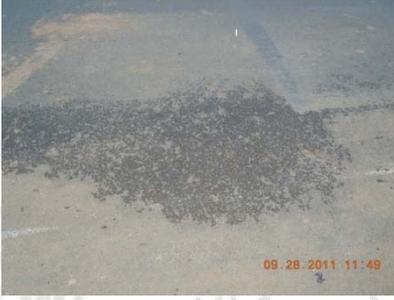
-	Manchas de agua
0+900	337 N9 59.767 W84 07.792

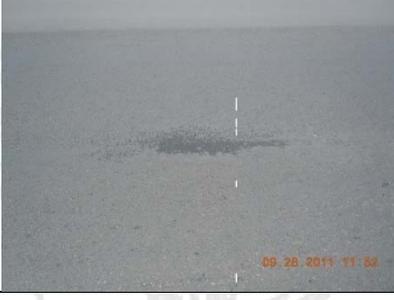
Mac Donalds	Manchas de agua
-	338 N9 59.765 W84 07.726	-	Wallmart	Inicio de la sobre capa
5+890	-	-	Gasolinera la Pacifica	Final de los trabajos en Carpeta Asfáltica
5+700	295 N10 00.353 W84 10.493

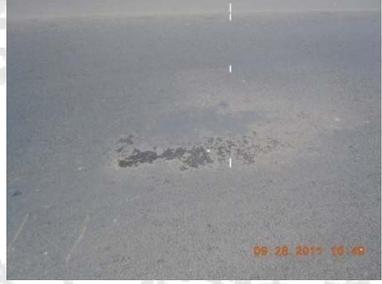
Bahía de auto bus	Núcleos, Acumulación de agua
4+300	303 N10 00.151 W84 09.816

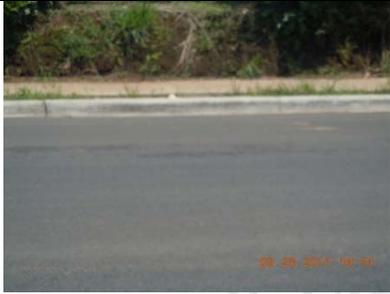
Est.	Punto GPS	Foto	Punto de Referencia	Descripción
4+230	305 N10 00.143 W84 09.704

Venta de carros	Manchas de agua
4+200	306 N10 00.141 W84 09.689

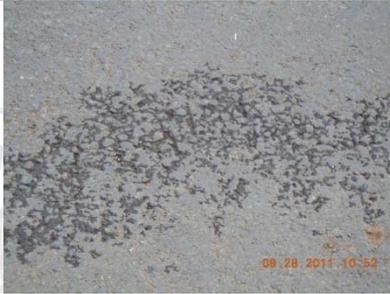
Venta de carros	Manchas de agua
3+900	307 N10 00.140 W84 09.652

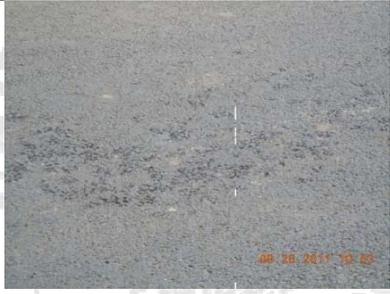
Venta de carros	Manchas de agua
3+870	308 N10 00.136 W84 09.582

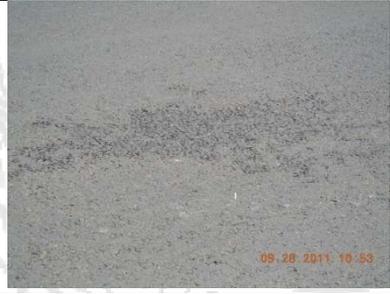
MegaSuper	Manchas de agua
3+860	309 N10 00.133 W84 09.557

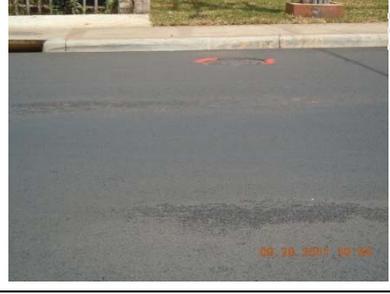
MegaSuper	Manchas de agua
Informe Final LM-PI-AT-0133-11		Fecha de emisión: 15 de diciembre de 2011		Página A-15

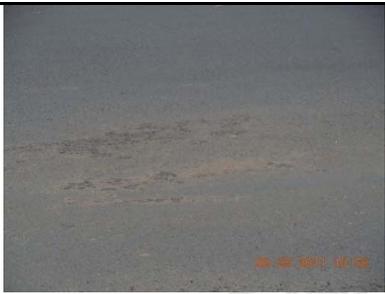
Est.	Punto GPS	Foto	Punto de Referencia	Descripción
3+857	310 N10 00.131 W84 09.525

Residencial	Manchas de agua
3+800	311 N10 00.126 W84 09.491

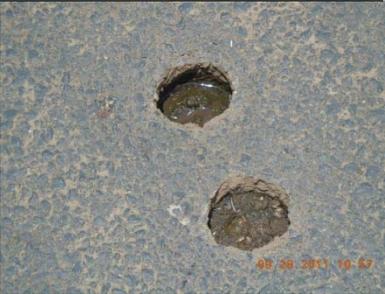
Residencial	Núcleos rellenos con tierra, en una condición de total saturación -agua libre-.
3+750	312 N10 00.121 W84 09.469

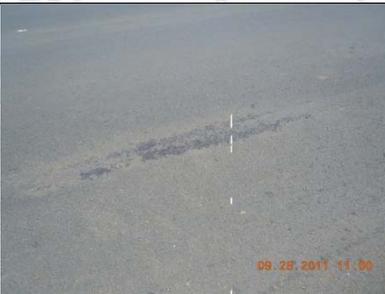
Condominio Monte Cristo	Manchas de agua
3+749	313 N10 00.117 W84 09.449

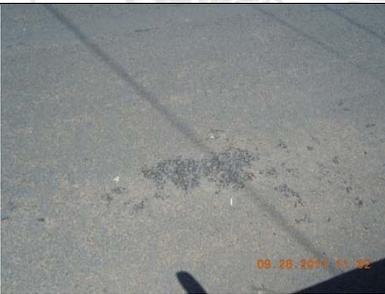
Condominio Monte Cristo	Manchas de agua
3+686	314 N10 00.112 W84 09.425

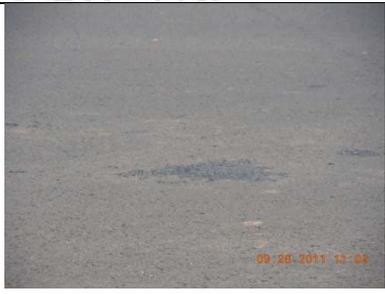
Estación de servicio San Joaquín	Manchas de agua
Informe Final LM-PI-AT-0133-11		Fecha de emisión: 15 de diciembre de 2011		Página A-16

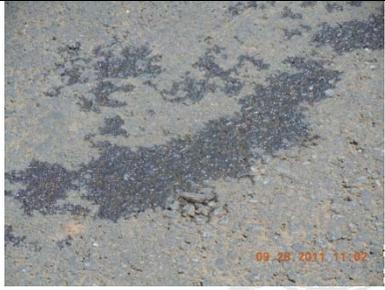
Est.	Punto GPS	Foto	Punto de Referencia	Descripción
3+601	315 N10 00.105 W84 09.389

Dormicentro San Joaquín	Manchas de agua
3+590	316 N10 00.098 W84 09.361

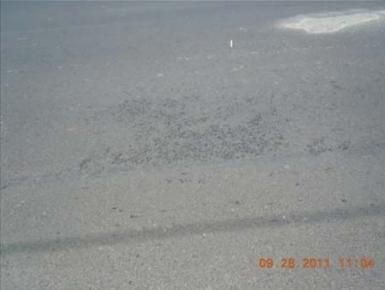
Pio-Pio	Manchas de agua
3+520	317 N10 00.094 W84 09.340

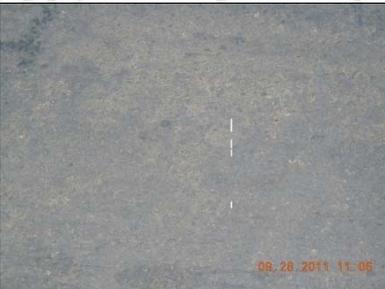
Exclusividades Zene	Manchas de agua y exudación de asfalto
3+500	318 N10 00.091 W84 09.332

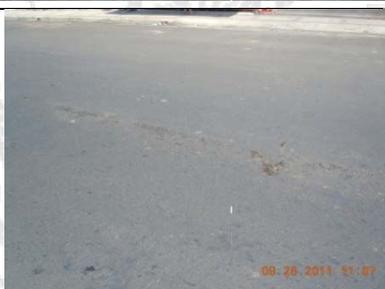
Ferretería Electro Dos Mil	Manchas de agua

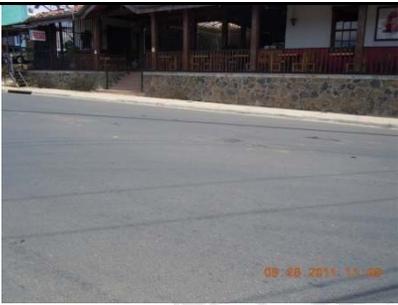
Est.	Punto GPS	Foto	Punto de Referencia	Descripción
3+412	319 N10 00.081 W84 09.283

Restaurante Fresas	Manchas de agua
-	320 N10 00.058 W84 09.149

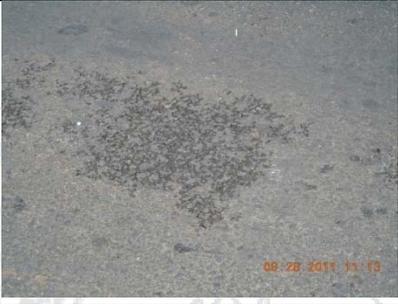
Pizza Hut	Manchas de agua- se observa Bombeo de finos-Trabajos
3+021	321 N10 00.041 W84 09.084

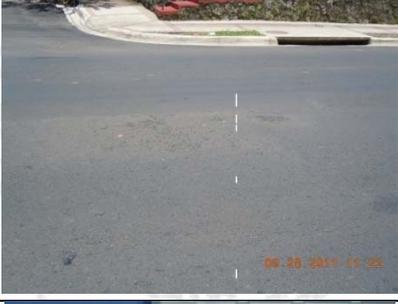
Casa	Manchas de agua
3+000	322 N10 00.014 W84 09.019

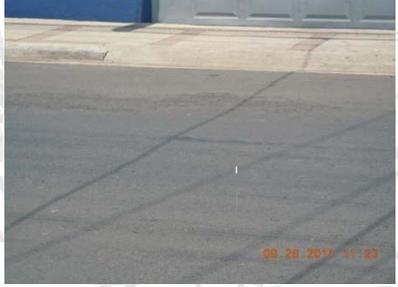
CCSS	Manchas de agua

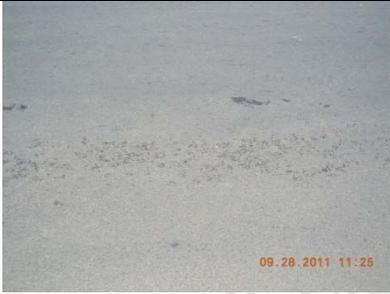
Est.	Punto GPS	Foto	Punto de Referencia	Descripción
2+821	323 N10 00.001 W84 08.974

CCSS	Manchas de agua
2+800	324 N10 00.001 W84 08.961

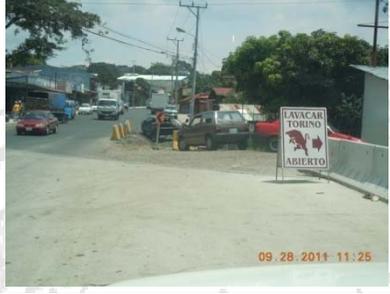
Lavacar	Puente sobre el río Burío
2+703	325 N10 00.009 W84 08.908

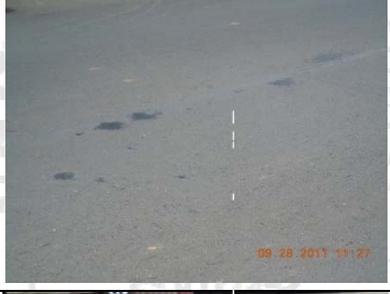
Frenos y amortiguadores QuiQue	Manchas de agua
2+560	326 N10 00.013 W84 08.859

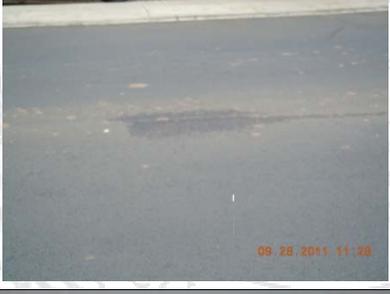
Venta de carros	Manchas de agua
2+544	327 N10 00.004 W84 08.826

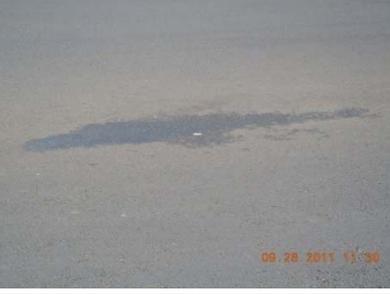
Repostería SJ	Manchas de agua
Informe Final LM-PI-AT-0133-11		Fecha de emisión: 15 de diciembre de 2011		Página A-19

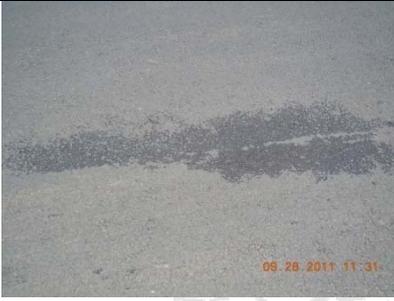
Est.	Punto GPS	Foto	Punto de Referencia	Descripción
2+450	328 N9 59.980 W84 08.780

-	Manchas de agua
2+400	329 N9 59.963 W84 08.759

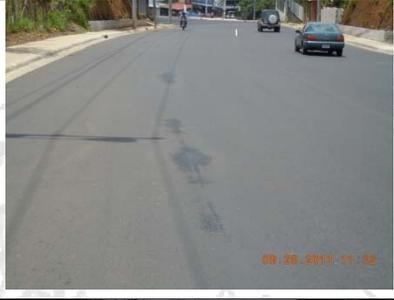
-	Manchas de agua
2+240	330 N9 59.929 W84 08.675

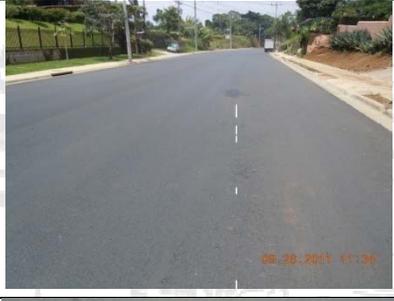
-	Manchas de agua
2+096	331 N9 59.900 W84 08.602

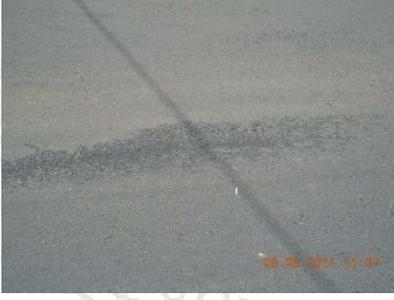
Venta de carros	Manchas de agua

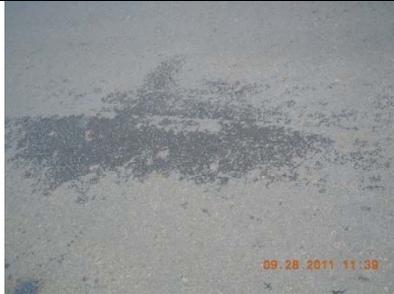
Est.	Punto GPS	Foto	Punto de Referencia	Descripción
1+850	333 N9 59.877 W84 08.473

Residencial Real	Manchas de agua
1+780	334 N9 59.863 W84 08.420

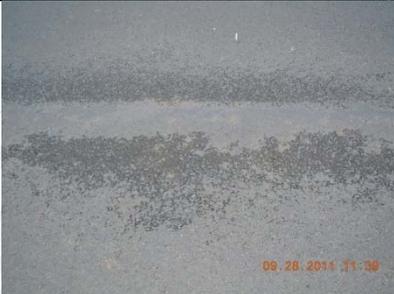
Casa	Manchas de agua
1+000	335 N9 59.832 W84 08.326

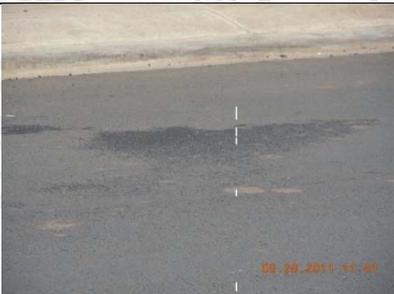
Quiropráctica	Manchas de agua
0+950	336 N9 59.826 W84 08.296

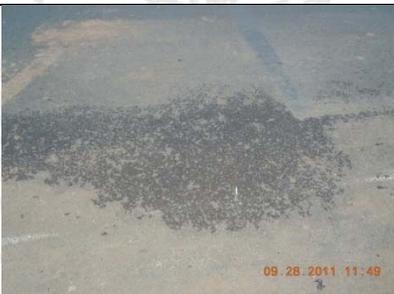
-	Manchas de agua

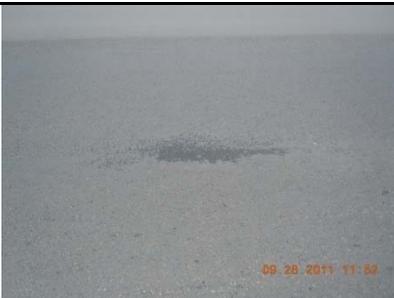
Est.	Punto GPS	Foto	Punto de Referencia	Descripción
0+900	337 N9 59.767 W84 07.792

Mac Donalds	Manchas de agua
-	338 N9 59.765 W84 07.726	-	Wallmart	Inicio de la sobre capa
Est.	Punto GPS	Foto	Otro	Descripción
5+890	-	-	Gasolinera la Pacifica	Final de los trabajos en Carpeta Asfáltica
5+700	295 N10 00.353 W84 10.493

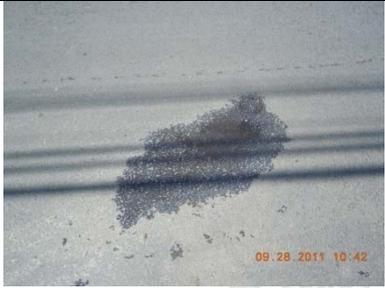
Est.	Punto GPS	Foto	Punto de Referencia	Descripción
4+370	302 N10 00.154 W84 09.844

Bahía de auto bus	Núcleos, Acumulación de agua
4+300	303 N10 00.151 W84 09.816

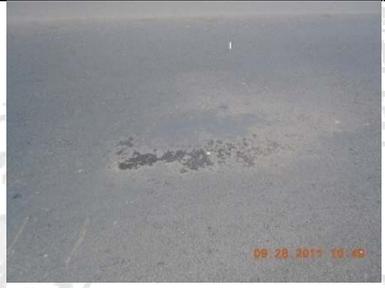
-	Exudación y Manchas de agua
4+265	304 N10 00.147 W84 09.748

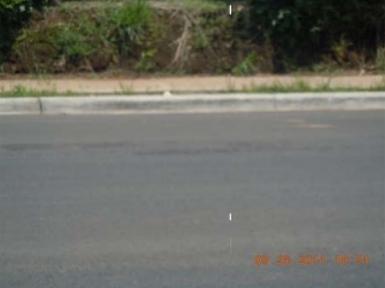
Venta de carros	Manchas de agua
4+200	306 N10 00.141 W84 09.689

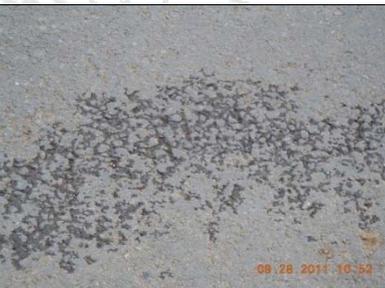
Venta de carros	Manchas de agua
Informe Final LM-PI-AT-0133-11		Fecha de emisión: 15 de diciembre de 2011		Página A-23

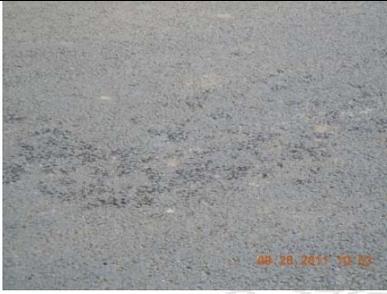
Est.	Punto GPS	Foto	Punto de Referencia	Descripción
3+900	307 N10 00.140 W84 09.652

Venta de carros	Manchas de agua
3+870	308 N10 00.136 W84 09.582

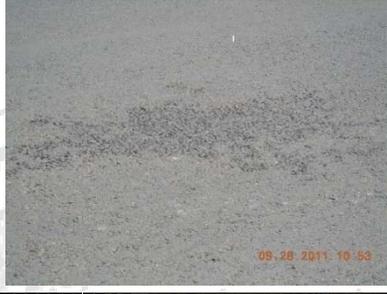
MegaSuper	Manchas de agua
3+860	309 N10 00.133 W84 09.557

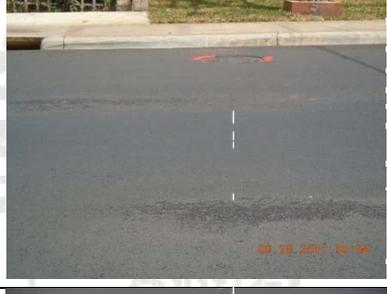
MegaSuper	Manchas de agua
3+857	310 N10 00.131 W84 09.525

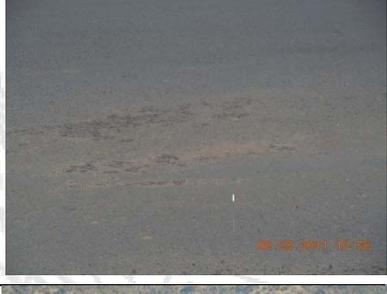
Residencial	Manchas de agua
3+800	311 N10 00.126 W84 09.491

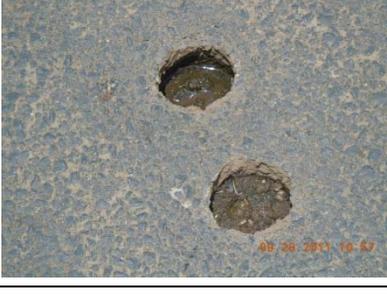
Residencial	Núcleos rellenos con tierra y agua, Manchas de agua
Informe Final LM-PI-AT-0133-11		Fecha de emisión: 15 de diciembre de 2011		Página A-24

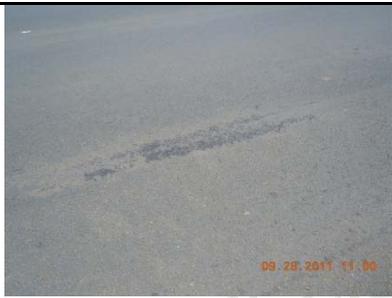
Condominio Monte Cristo	Manchas de agua
3+749	313 N10 00.117 W84 09.449

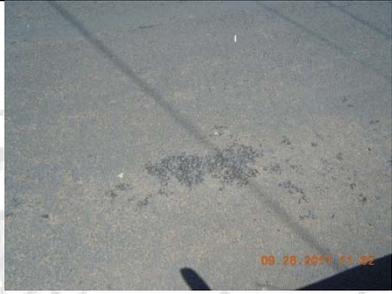
Condominio Monte Cristo	Manchas de agua
3+686	314 N10 00.112 W84 09.425

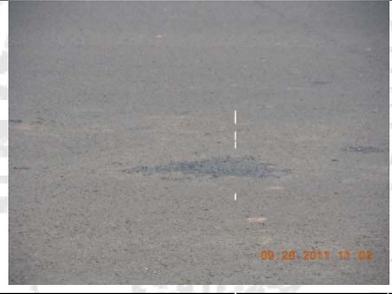
Estación de servicio San Joaquín	Manchas de agua
3+601	315 N10 00.105 W84 09.389

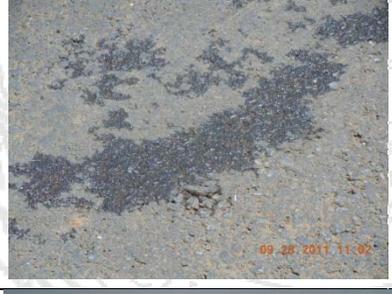
Dormicentro San Joaquín	Manchas de agua
3+590	316 N10 00.098 W84 09.361

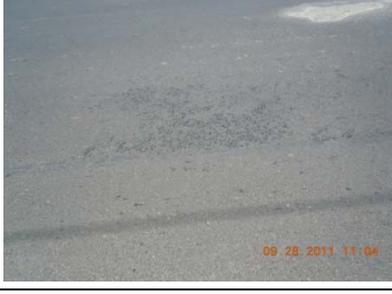
Pio-Pio	Manchas de agua
Informe Final LM-PI-AT-0133-11		Fecha de emisión: 15 de diciembre de 2011		Página A-25

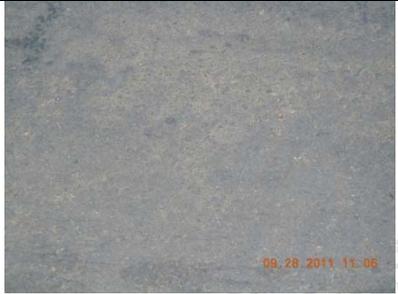
Exclusividades Zene	Manchas de agua y exudación
3+500	318 N10 00.091 W84 09.332

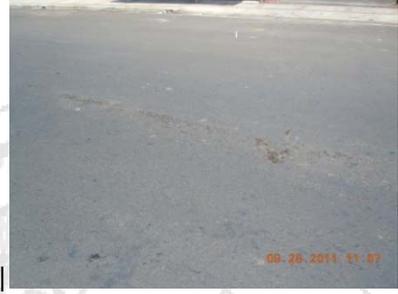
Ferretería Electro Dos Mil	Manchas de agua
3+412	319 N10 00.081 W84 09.283

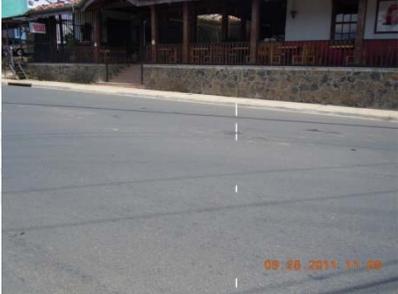
Restaurante Fresas	Manchas de agua
-	320 N10 00.058 W84 09.149

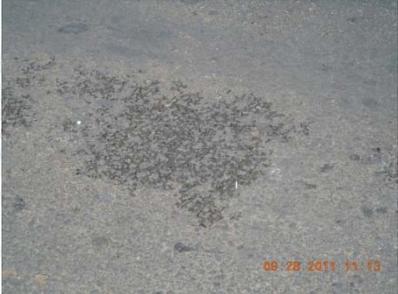
Pizza Hut	Manchas de agua- Bombos de Trabajos finos-

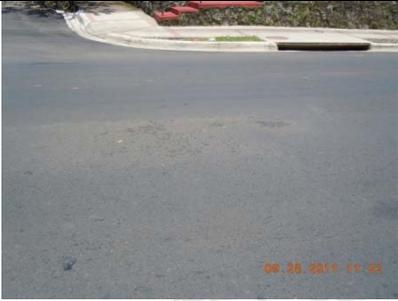
Casa	Manchas de agua
3+000	322 N10 00.014 W84 09.019

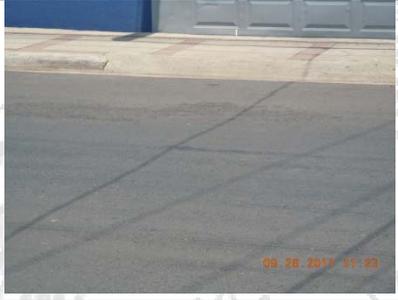
CCSS	Manchas de agua
2+821	323 N10 00.001 W84 08.974

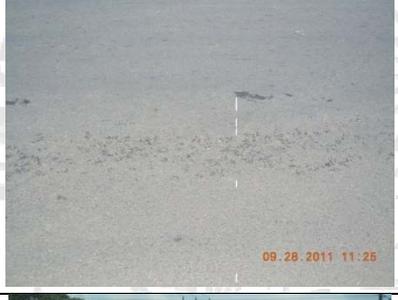
CCSS	Manchas de agua
2+800	324 N10 00.001 W84 08.961

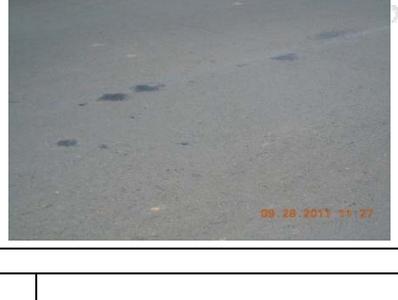
Frenos y amortiguadores QuiQue	Manchas de agua

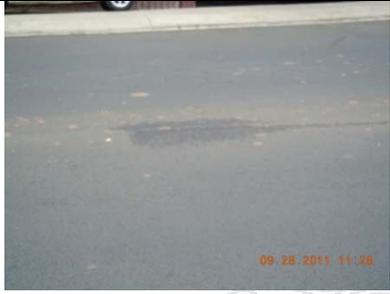
Venta de carros	Manchas de agua
2+544	327 N10 00.004 W84 08.826

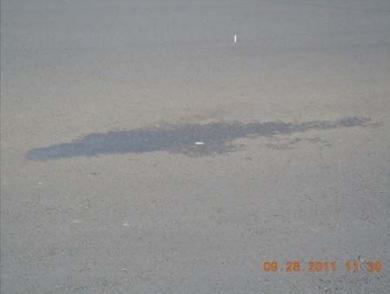
Repostería SJ	Manchas de agua
2+450	328 N9 59.980 W84 08.780

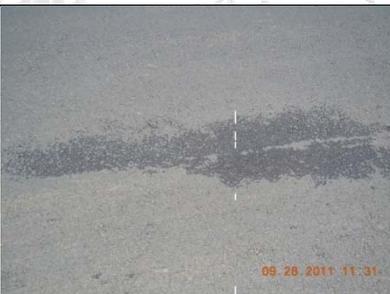
-	Manchas de agua
2+400	329 N9 59.963 W84 08.759

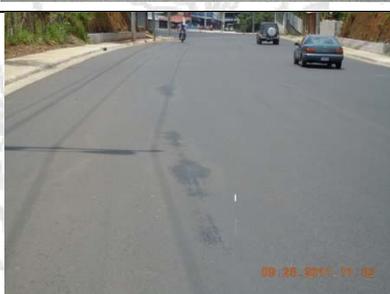
-	Manchas de agua

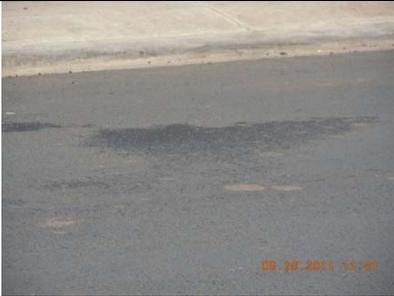
Quiropráctica	Manchas de agua
0+950	336 N9 59.826 W84 08.296

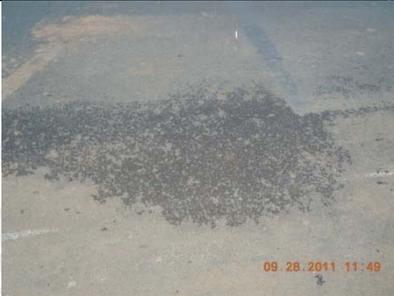
-	Manchas de agua
0+900	337 N9 59.767 W84 07.792

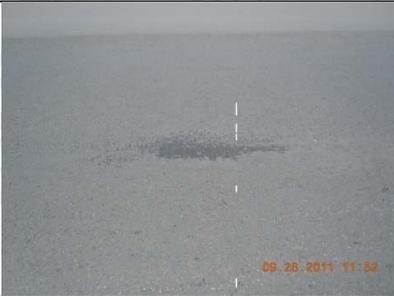
Mac Donalds	Manchas de agua
-	338 N9 59.765 W84 07.726	-	Wallmart	Inicio de la sobre capa
