1. Informe INF – PITRA – 010 – 2011		2. Copia No. 1	
3. Título Informe de Evaluación del Proyecto San José – Caldera Ruta Nacional 27, Año 2011		4. Fecha del Informe Diciembre, 2011

Informe de Evaluación del Proyecto San José – Caldera Ruta Nacional 27 Año 2011

Informe Final

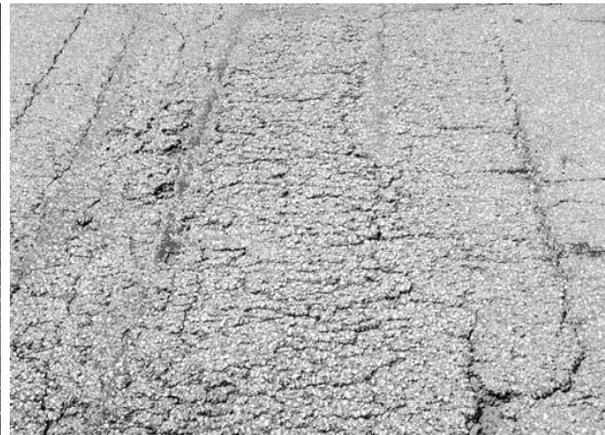
Figura 62 Desprendimiento medio

Dentro de las causas más comunes asociadas con “desprendimientos” tenemos:

- Esparcido irregular del ligante (asfalto)
- Ligante inadecuado.
- Agregado pétreo (árido) inadecuado por falta de adherencia (afinidad) en el ligante (asfalto).
- Agregado sucio, con polvo adherido.
- Lluvia durante el esparcido o antes del fraguado del ligante (asfalto).
- Dosificación árido (pétreo) – ligante (asfalto) inadecuada
- Colocación con lluvia o exceso de agua en la capa de apoyo, que produce delaminación.
- Compactación deficiente (si procede).
- Envejecimiento del ligante (asfalto).

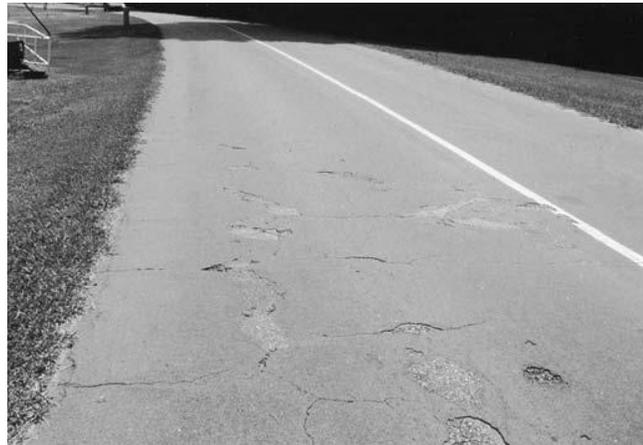
Figura 63 Desprendimiento severo

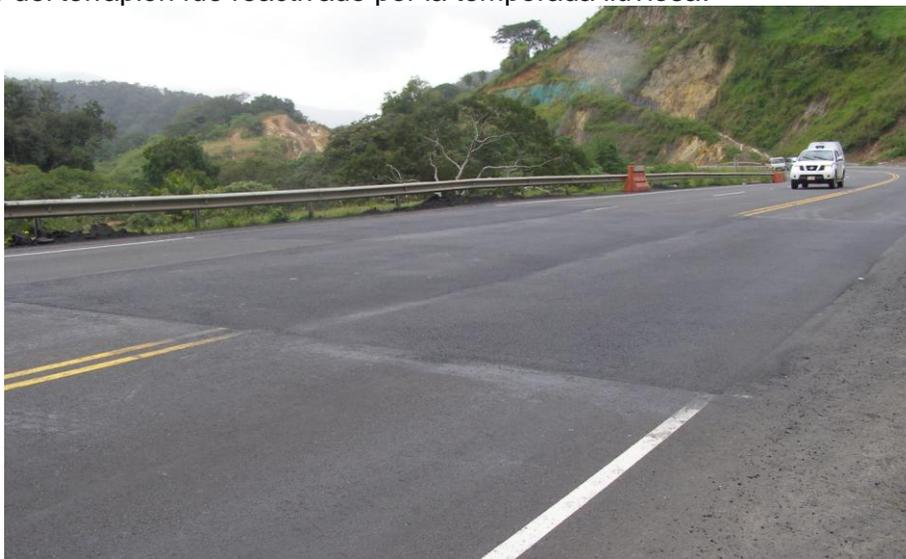
- Punto 10, estacionamiento 44+400: Sección corte – relleno, que había sido visitada con anterioridad debido a un posible hundimiento. En esta ocasión se observan baches en varios puntos de la ruta, así como sitios con carpeta asfáltica nueva. Los desechos del recarpeteo fueron depositados en cunetas y áreas verdes contiguas a la vía. Apparently, the movement of the embankment was reactivated by the rainy season.

Figura 81: Bache ubicado en el estacionamiento 44+400

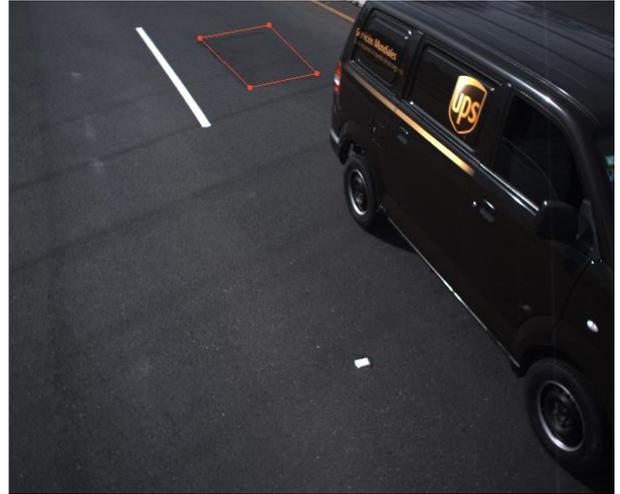
Figura A2 Bache Est. 3+850

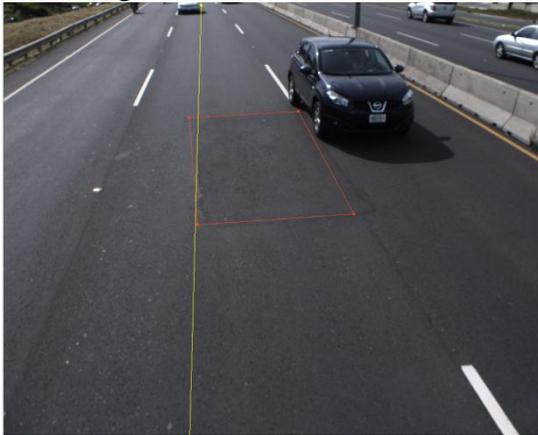
Figura A3 Bache Est. 4+975

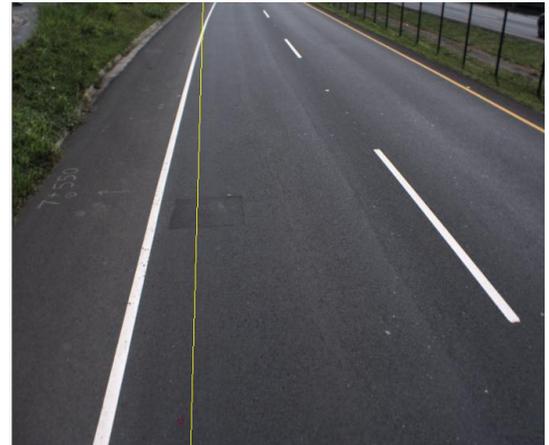
Figura A4 Bache Est 7+550

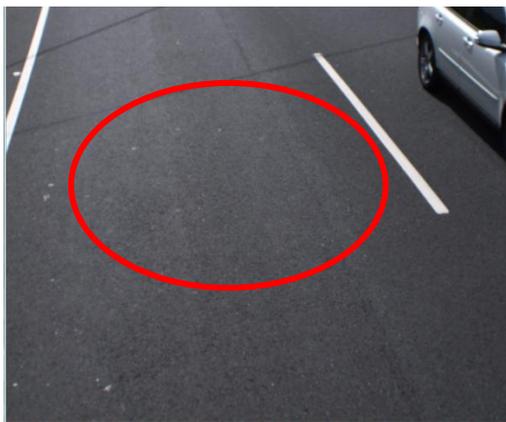
Figura A5 Desprendimiento Est. 10+050

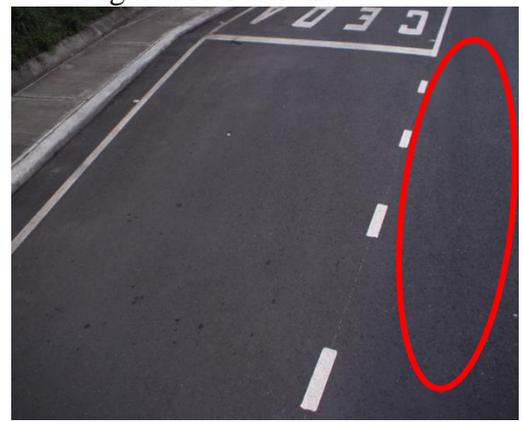
Figura A6 Desprendimiento Est. 12+800

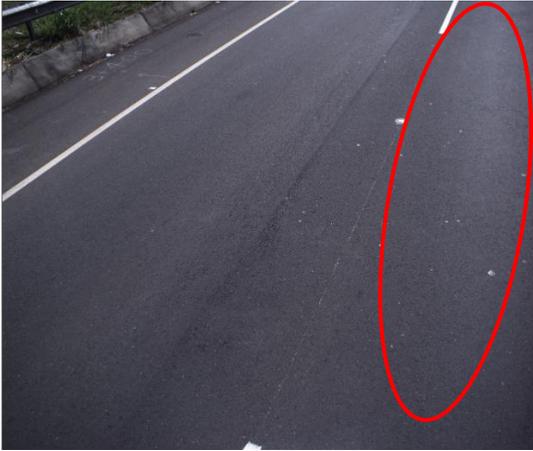
Figura A7 Exudación Est. 3+400

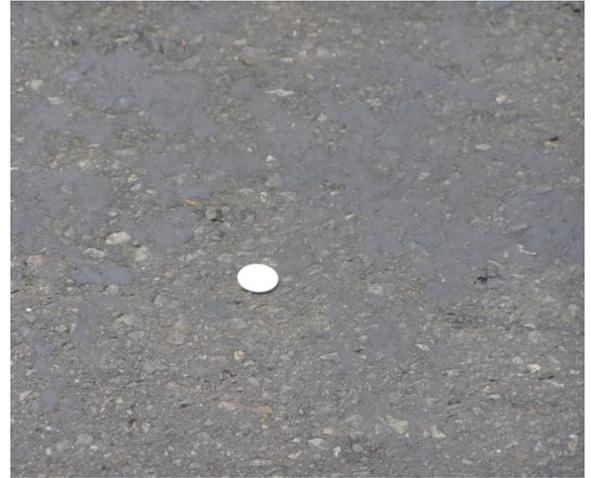
Figura A8 Exudación Est. 8+000

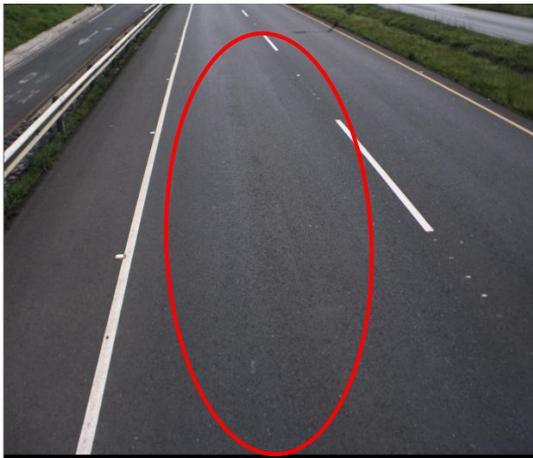
Figura A9 Exudación Est. 12+200

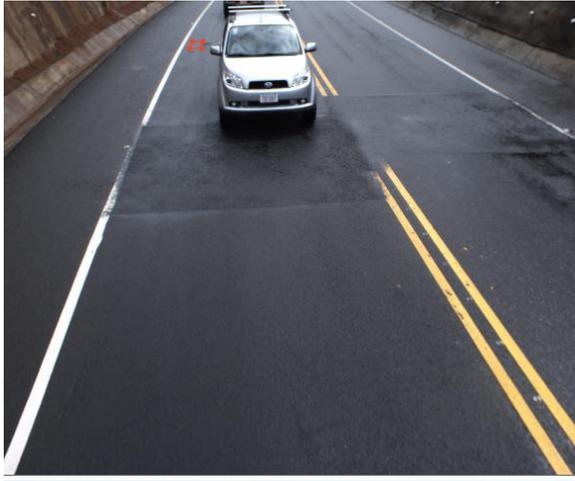
Figura A13 Bache Est 41+050

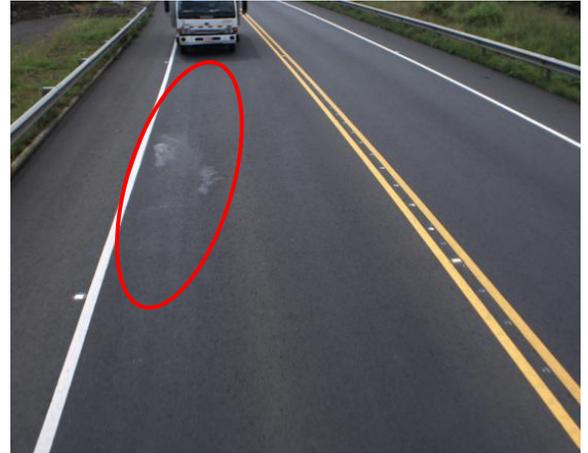
Figura A14 Exudación Est. 30+700

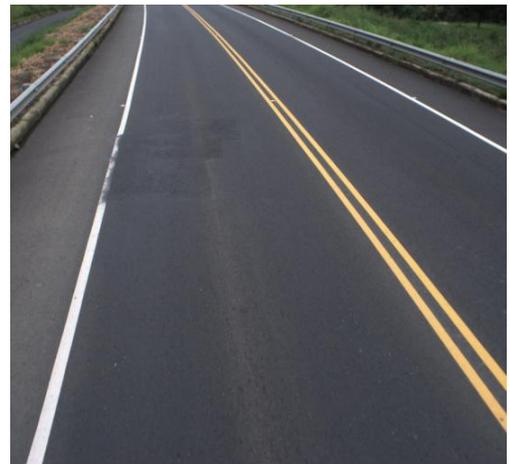
Figura A16 Bache Est. 52+000

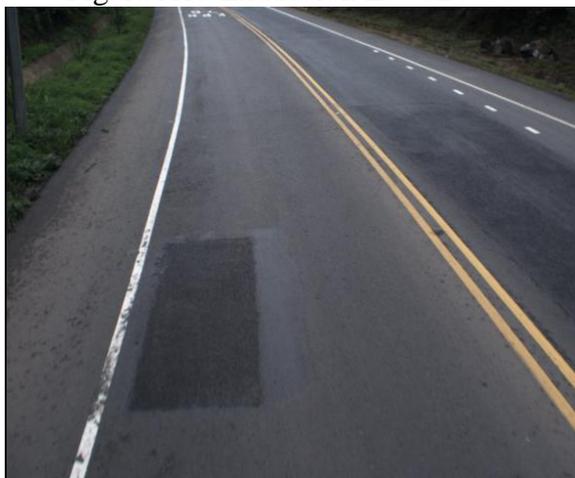
Figura A17 Bache Est. 76+000
