Proyecto: LM-PIE-UP-P01-2018

INFORME EJECUTIVO DE LA EVALUACIÓN DE LA CONDICIÓN DE 34 PUENTES UBICADOS EN EL TRAMO CRUCE DE RÍO FRÍO - LIMÓN RUTA NACIONAL No. 32

San José, Costa Rica
Junio, 2018

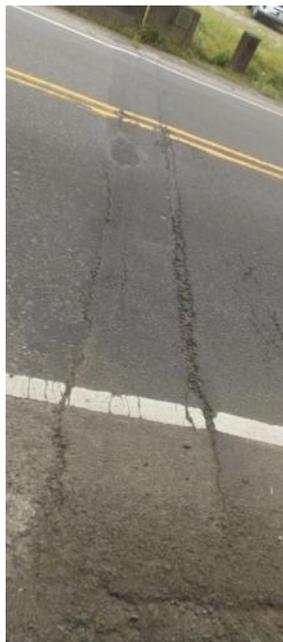
(a) Junta sobre bastión 1

F4: Puente sobre el río Corinto. Juntas de expansión cubiertas por asfalto.

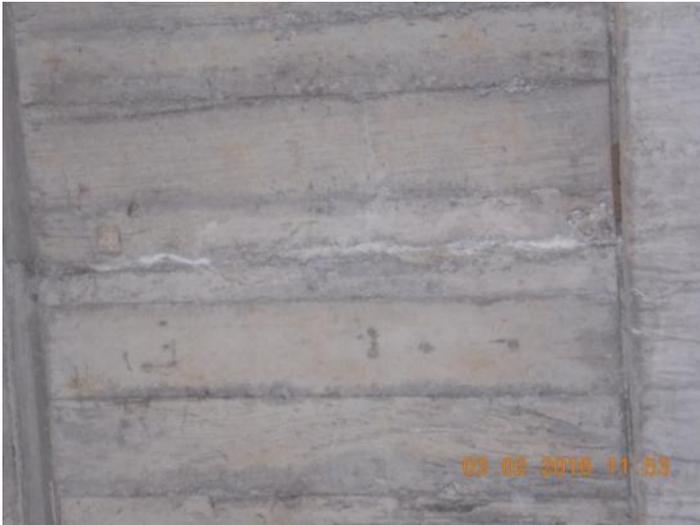
(a) Cara inferior de la losa en la superestructura 1

F5: Puente sobre el río Corinto. Eflorescencia a lo largo de juntas de construcción en la cara inferior de la losa.

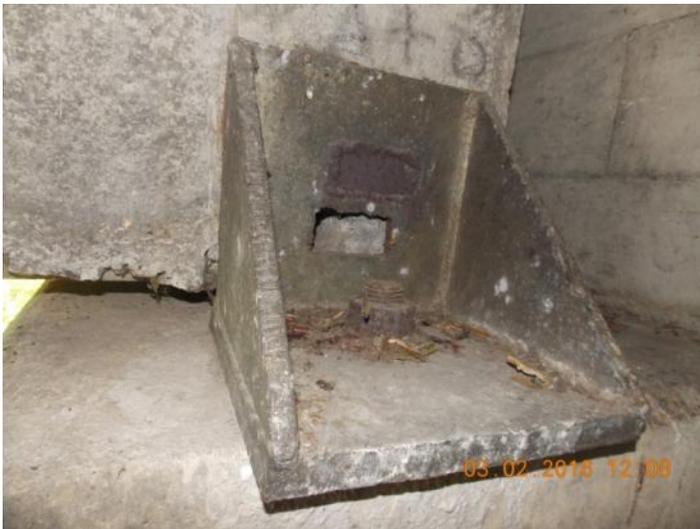
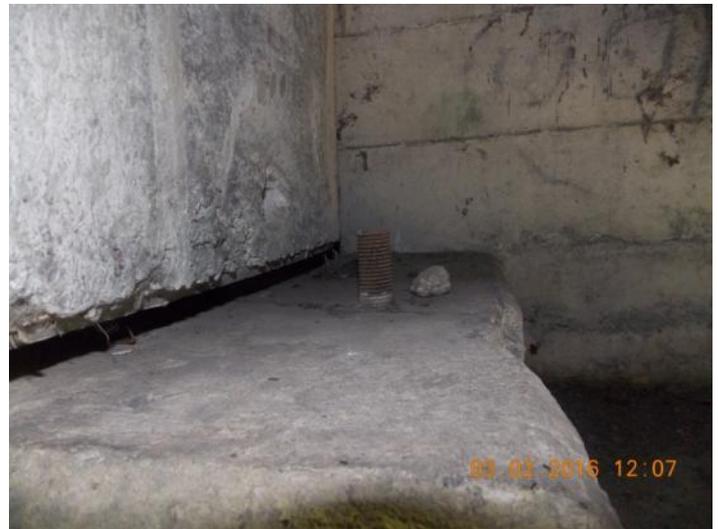
F6: Puente sobre el río Corinto. Faltante de pernos en elementos de apoyo y faltante de un angular en apoyo sobre el bastión 2.

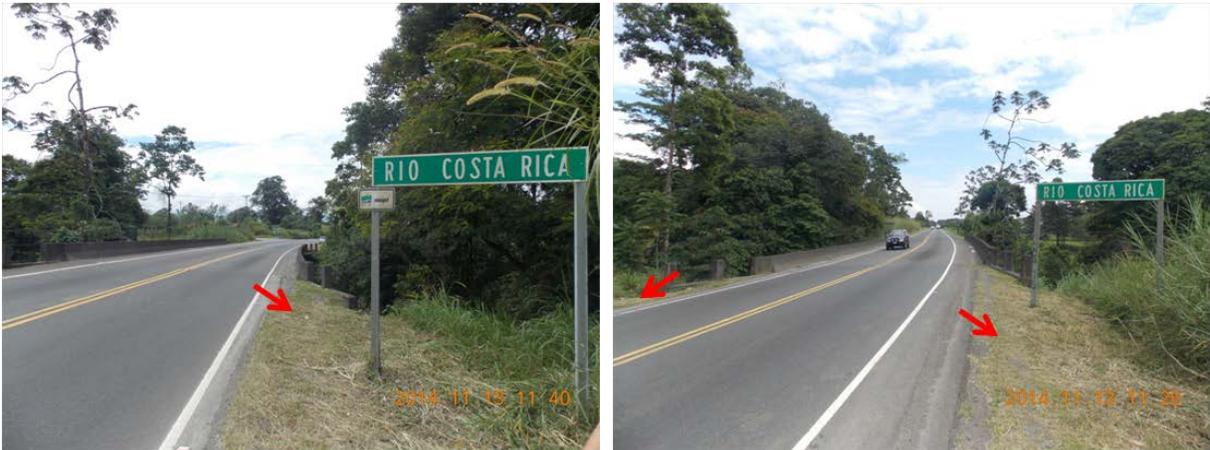
F7: Puente sobre el río Costa Rica. Ausencia de guardavías y marcadores de objetos en ambos accesos al puente.

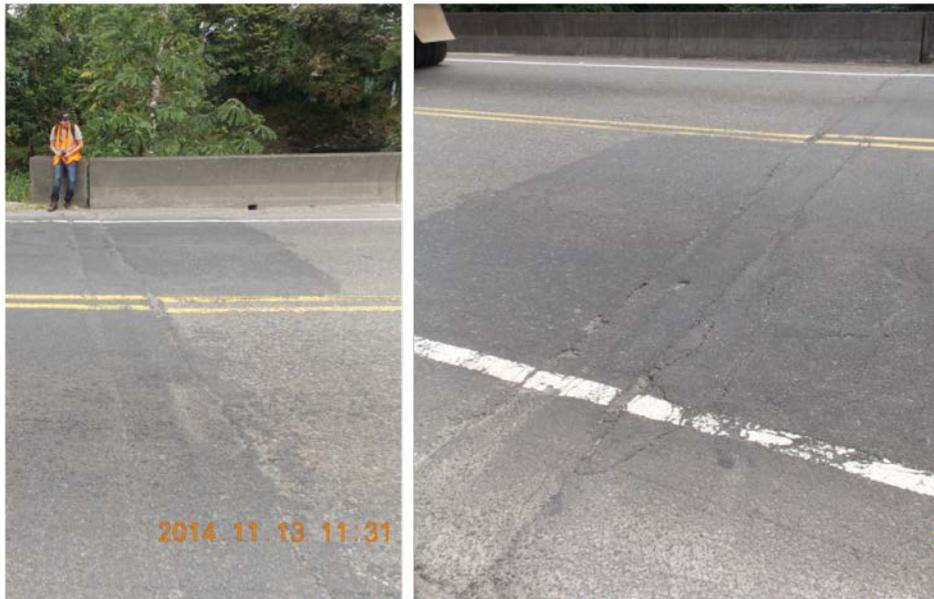
F8: Puente sobre el río Costa Rica. Obstrucción de las juntas de expansión con una sobrecapa asfáltica.

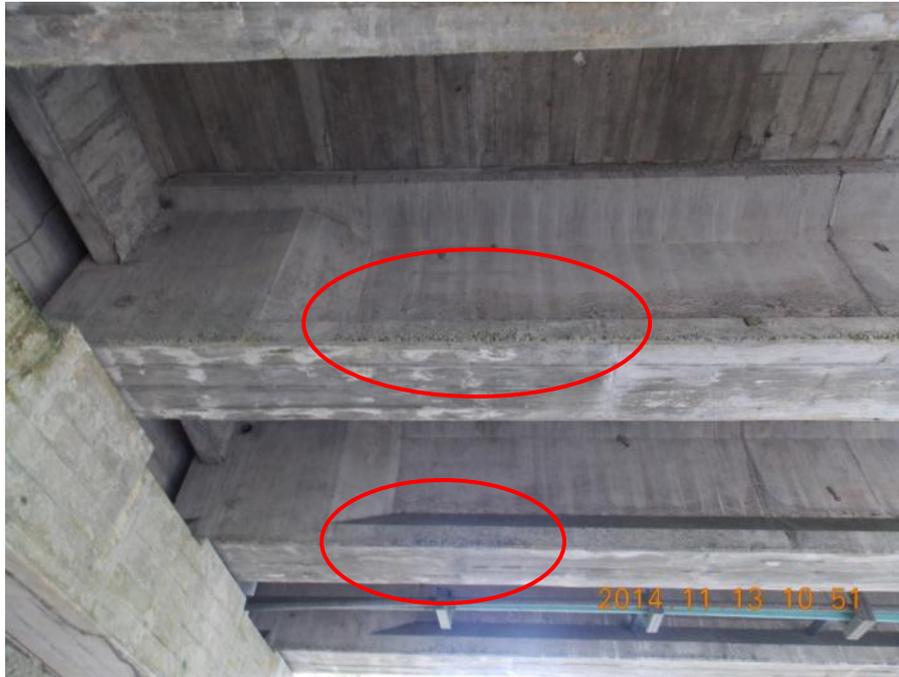
F11: Puente sobre el río Blanco (Guápiles). Nidos de piedra generalizados en vigas de concreto.

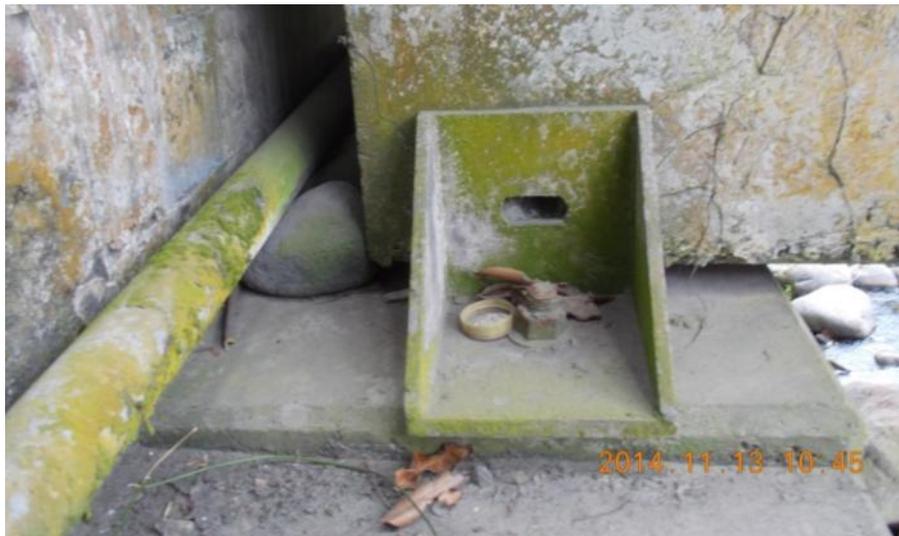
F12: Puente sobre el río Blanco (Guápiles). Pernos faltante en elementos de apoyo sobre el bastión 2 y musgo cubriendo el elemento debido a ambiente húmedo.

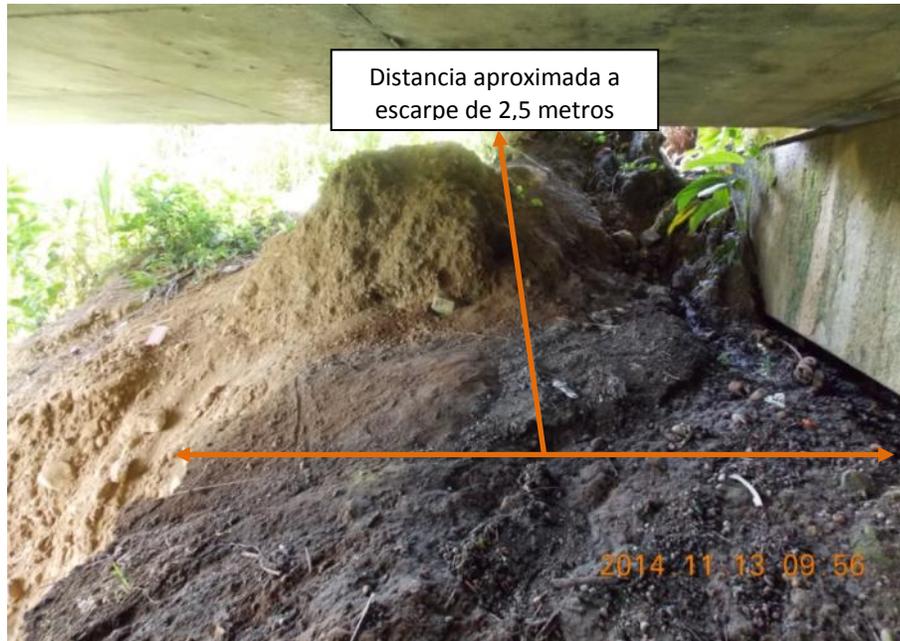
Distancia aproximada a
escarpe de 2,5 metros

F17: Puente sobre el río Toro Amarillo. Proximidad del escarpe de deslizamiento frente al bastión 2.

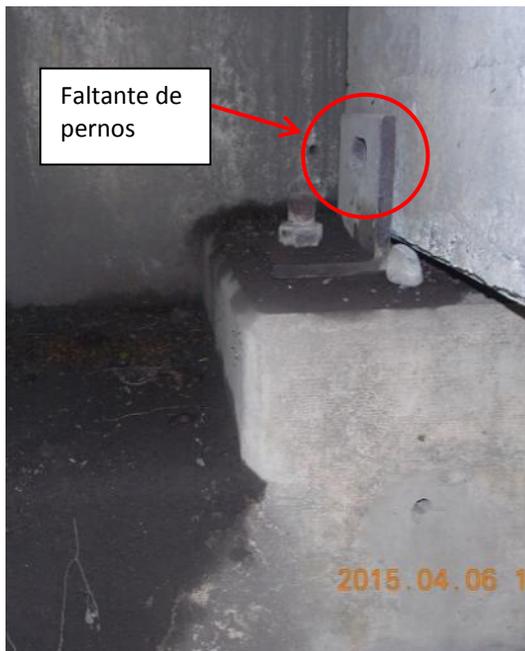
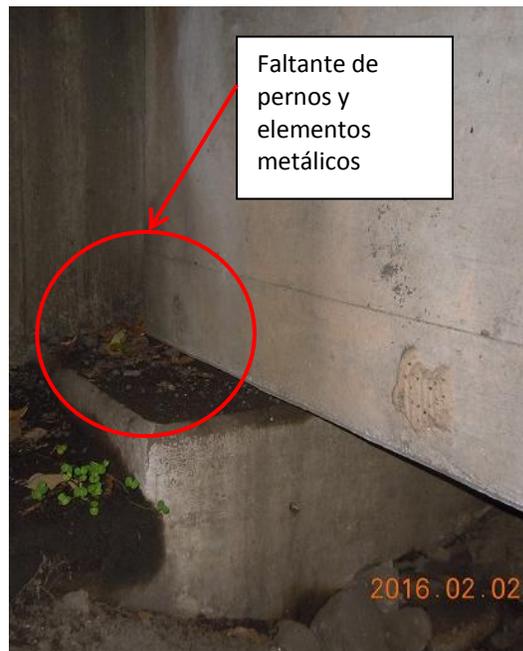
F24: Puente sobre el río Guácimo. Apoyos en contacto con sedimentos, oxidación de elementos metálicos y de pernos.

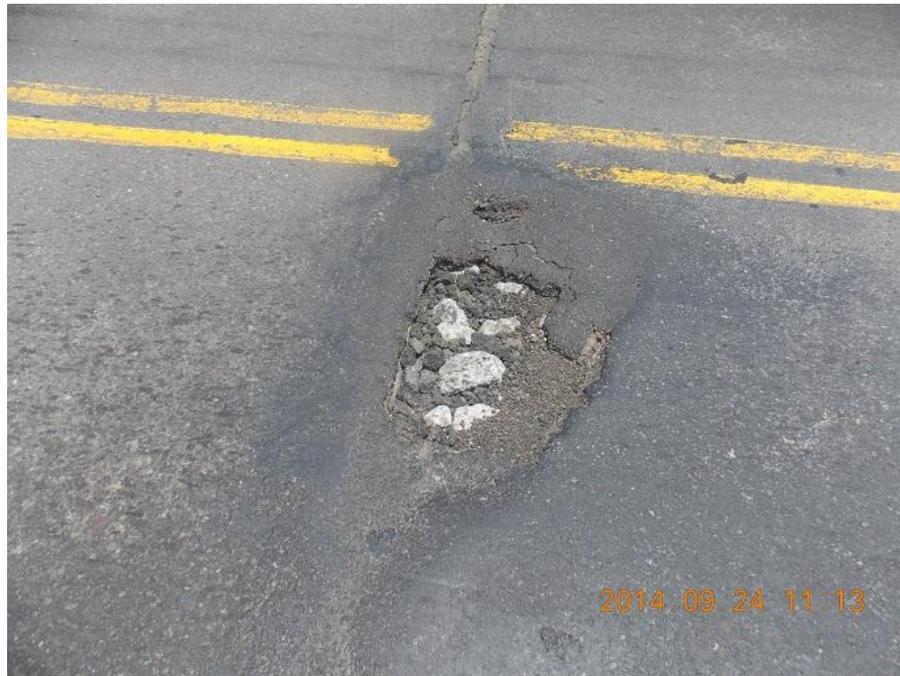
F25: Puente sobre el río Guácimo. Junta de expansión obstruida con asfalto sobre la pila 2 (setiembre del 2014 arriba, abril del 2015 abajo a la izquierda y febrero del 2016 abajo a la derecha). Nótese un agujero que fue rellenado con asfalto, sin optar por una solución definitiva.

9) R. Guácimo (aprox. 1984)	LM-PI-UP-PN03-2016 (02/Feb/2016)	SERIA	O: Agujero en el tablero, el cual ha sido atendido con reparaciones inadecuadas. Oxidación de elementos metálicos y faltante de pernos de los apoyos. Ausencia de elementos de protección sísmica. Ausencia de acera peatonal y bordillo de seguridad. Juntas obstruidas con asfalto o deterioro del sello. R: Realizar una inspección detallada del tablero, los apoyos, la barrera vehicular, juntas de expansión. Reparar el agujero en la losa junto la junta de expansión sobre la pila 2.

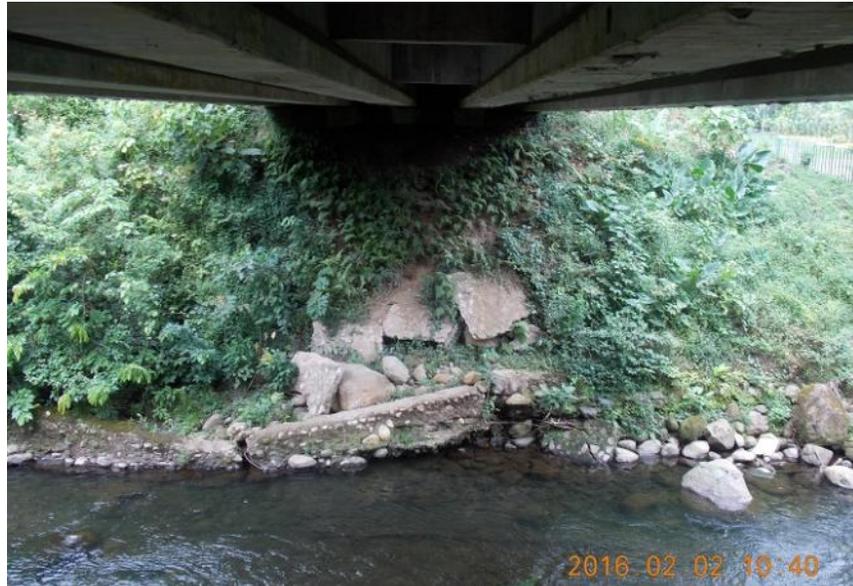
F28: Puente sobre el río Guacimito. Colapso de la protección del talud ubicado frente al bastión 2.

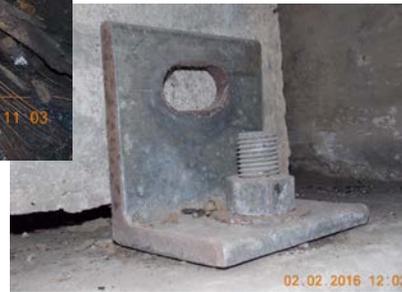
F30: Puente sobre el río Parismina. Pérdida parcial y completa de sistema de angulares y pernos así como presencia de humedad y sedimentos: (a) Caso de apoyos en bastión B2; (b) Caso de apoyos en bastión B1.

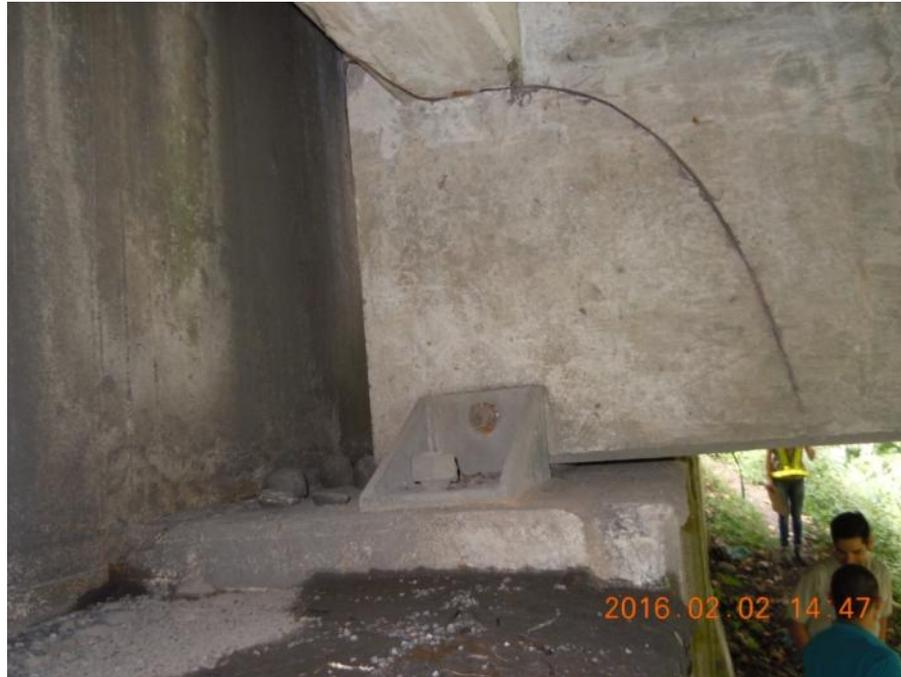
F38: Paso sobre el ferrocarril. Oxidación de perno en elemento metálico de un apoyo sobre el bastión 2.

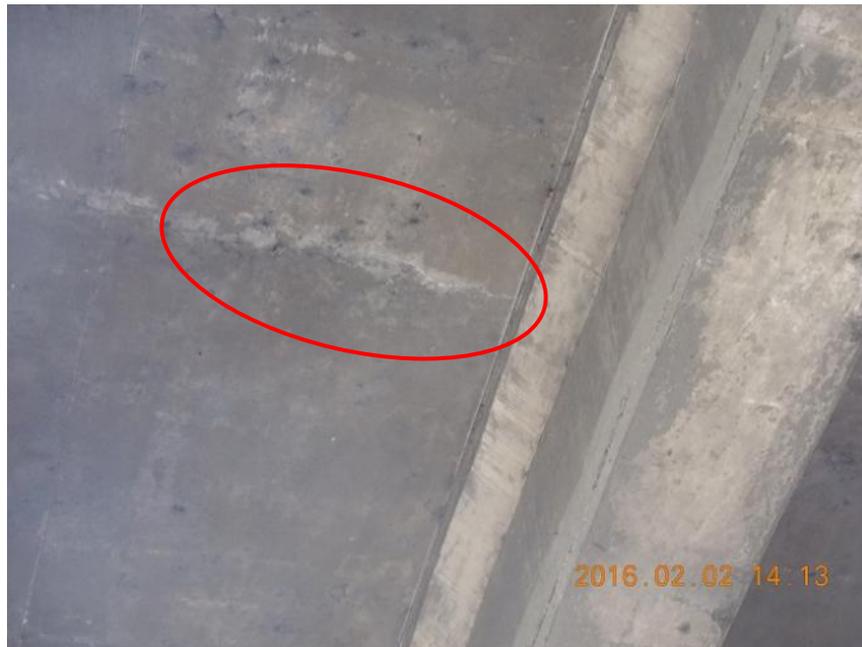
F41: Paso sobre Ruta Nacional No. 32. Eflorescencia en la cara inferior del tablero.

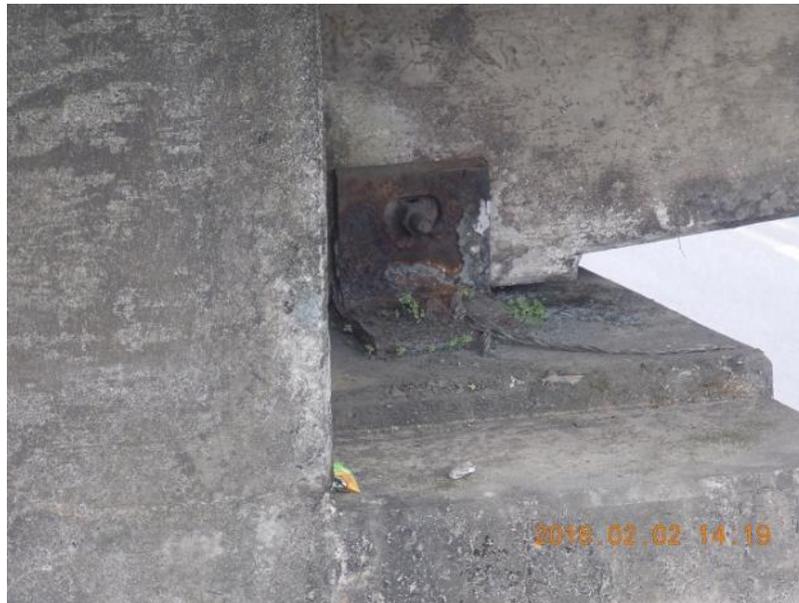
F42: Paso sobre Ruta Nacional No. 32. Oxidación generalizada en los elementos metálicos de apoyo exterior sobre el bastión 1

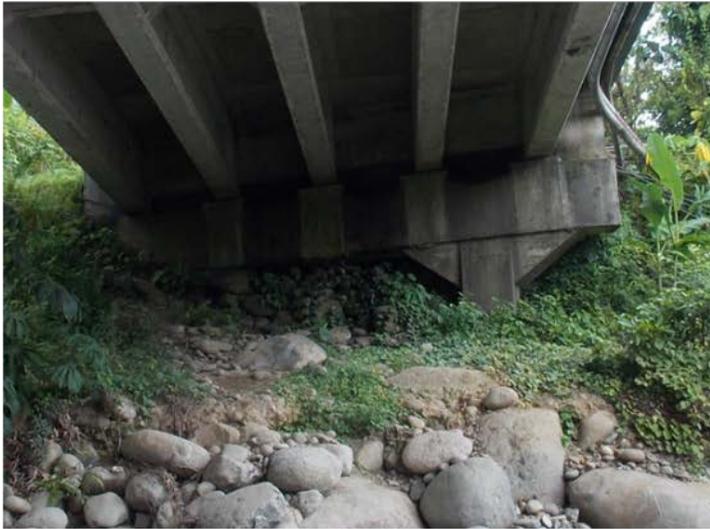
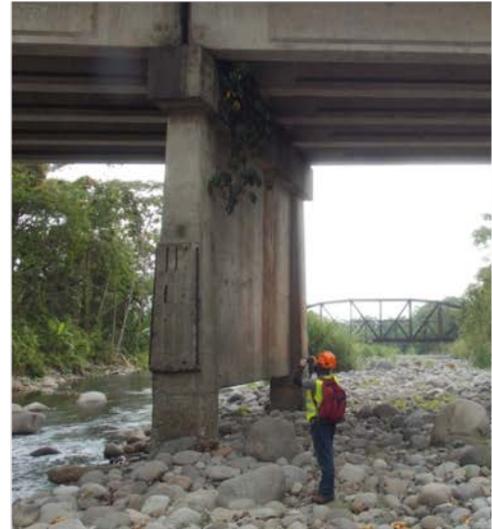
F52: Puente sobre el río Cimarrones. Socavación de los elementos de la subestructura que no ha alcanzado las cimentaciones.

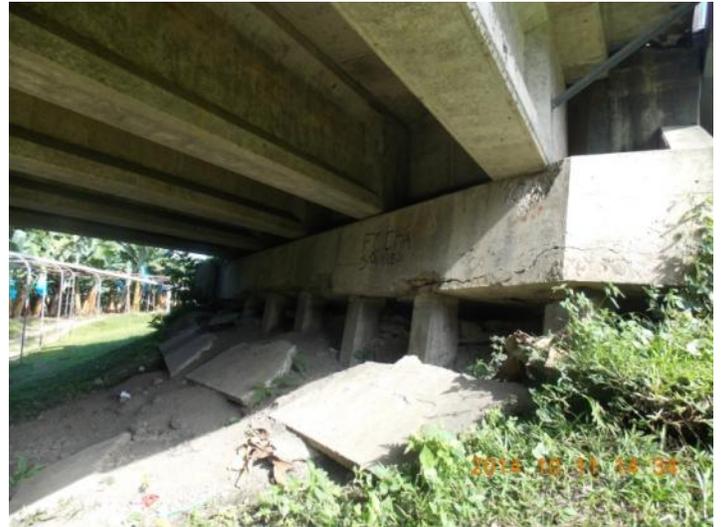
(b) Fotografía de 2014

F71: Puente sobre el río Rojo. Inclinación del bastión 1.

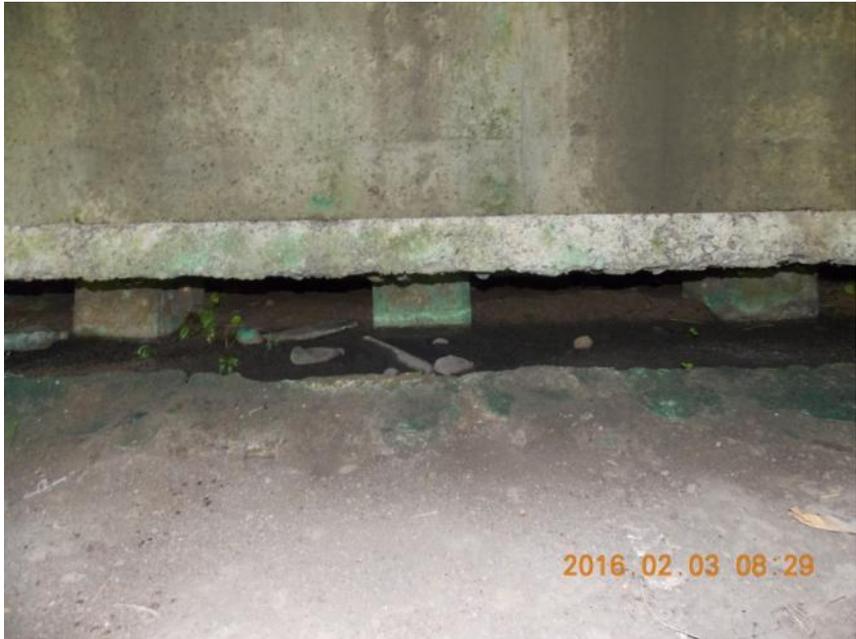
F72: Puente sobre el río Rojo. Exposición de la cimentación del bastión 1.

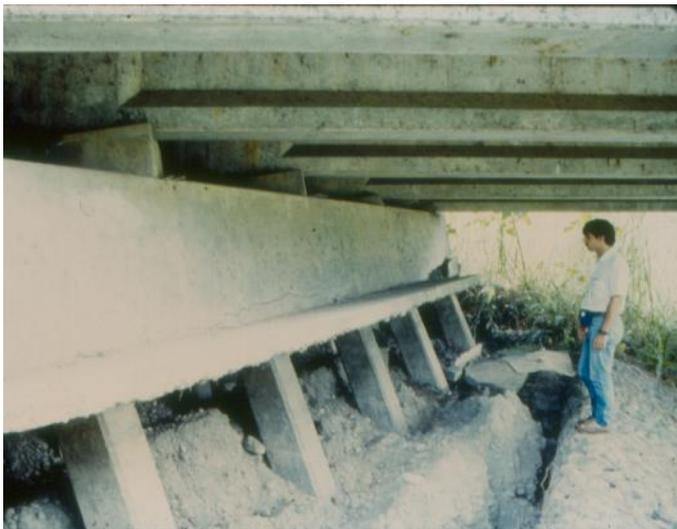
(a) Inspección de 1991

F77: Puente sobre el río Blanco (Limón). Daños en bastión 1 y vigas de la superestructura 1 apoyadas en el borde de la viga cabezal.
