Informe: INF – PI – UGERVN – 12 – 2018

Informe de Evaluación del Proyecto San José – Caldera Ruta Nacional 27 Años 2017 - 2018

**Unidad de Gestión y Evaluación de la Red Vial Nacional
LanammeUCR**

Septiembre, 2018

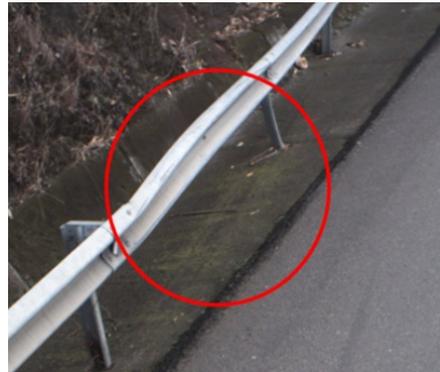
San José - Caldera Est. 8+795
a)

En el tema de las barreras laterales, se detectaron los sitios donde éstas muestran deformaciones debido a impactos: en total 17 en el sentido de ida, 16 en el de venida. En una de las giras de validación realizadas en agosto, 5 de los 17 puntos en el sentido de ida habían sido reparados, mientras que se detectó uno nuevo en el est. 5+950; para el sentido de venida, 4 sitios fueron reparados, mientras que se detectaron nuevos problemas en los est. 20+600, 21+400 y 24+800. Ejemplos de los problemas encontrados se muestran en la Figura 28; la Figura 29 muestra la ubicación de algunos sitios con barreras impactadas. En el Anexo V se muestra la totalidad de sitios con deterioros encontrados para esta evaluación; mientras que en el Anexo VI se muestran la totalidad de sitios con guardavías impactados, detectados en esta evaluación.

Figura 28: Ubicación de Guardavías impactadas

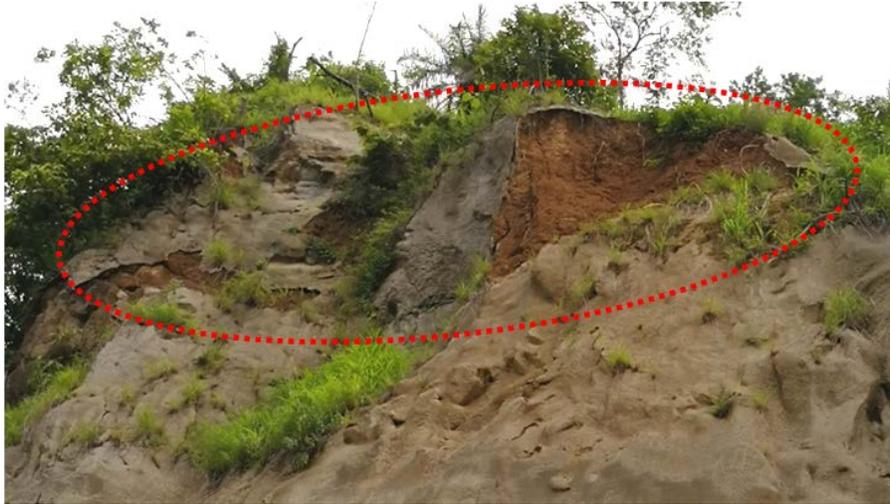
Recientemente se observó otra condición de inestabilidad en este mismo sector de la carretera, en el talud de corte del lado derecho (sentido San José – Caldera), específicamente en el estacionamiento 44+400. En la parte alta de este talud, se encuentra un estrato de suelo con un sector que ha experimentado deslizamientos, con una orientación tal que los materiales desprendidos caen directamente a la ruta (Figura 72). De nuevo, se recomienda realizar los estudios básicos en este punto, para establecer los diseños y las intervenciones necesarias para prevenir la caída de material, mejorando la seguridad de los usuarios.

Figura 72: Parte alta del talud en el est. 44+400, lado derecho.

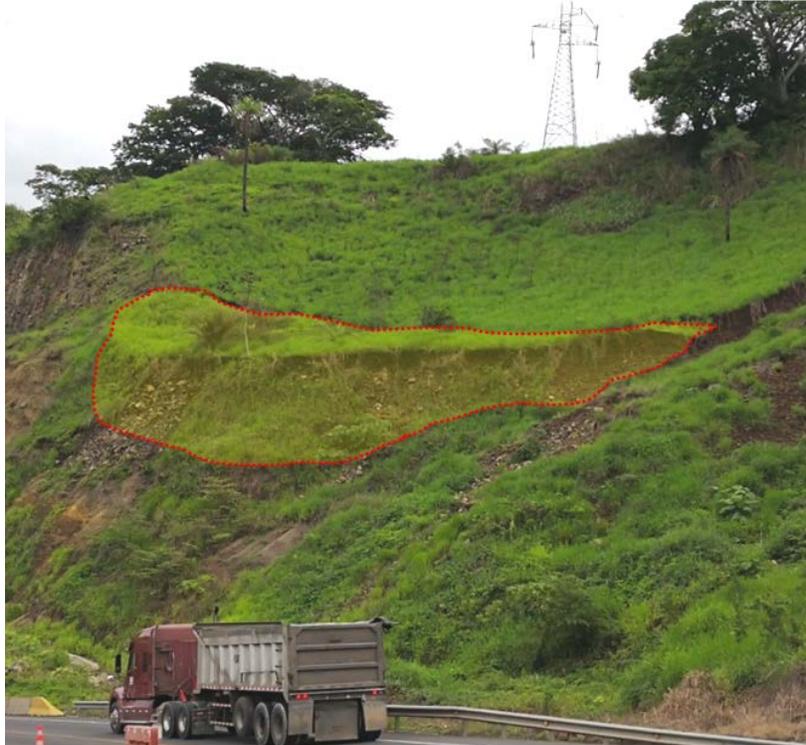
La Figura 74, tomada en junio del año 2018, muestra la corona de uno de los deslizamientos, la cual coincide con otros 2 sitios muy cercanos que ya han presentado movimientos de material. Tomando en cuenta la altura del talud y la cantidad de material afectado, se recomienda la intervención del sitio, mediante la realización de estudios básicos geológicos y geotécnicos, así como el diseño e implementación de una solución que permita garantizar la estabilidad del talud y evite la caída de suelo y rocas sobre la carretera.

Figura 74: Zona con potencial de deslizamiento, talud del est. 44+800.

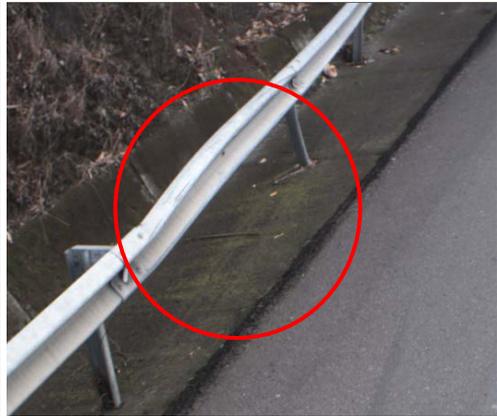
Flex-Beam Ruta 27		
Sentido	Estacionamiento	Imagen
San José - Caldera	8+795

Anexo VI: Sitios detectados con problemas en los guardavías

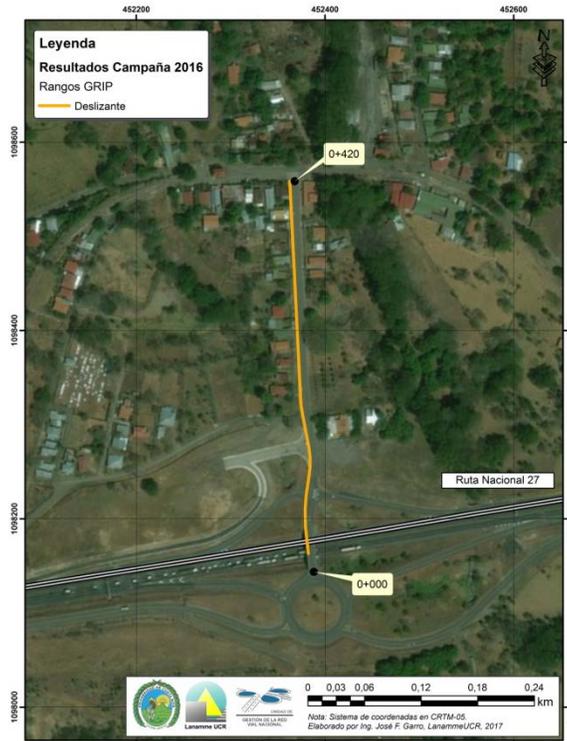
Figura A7 36 Resultados GRIP, Radial Escobal, sentido Ruta Nacional 27 - Escobal
