LABORATORIO NACIONAL
DE MATERIALES Y MODELOS ESTRUCTURALES

Informe: INF – PI – UGERVN – 01 – 2019

Informe de Evaluación del Proyecto San José – Caldera Ruta Nacional 27 Años 2018 - 2019

Unidad de Gestión y Evaluación de la Red Vial Nacional
LanammeUCR

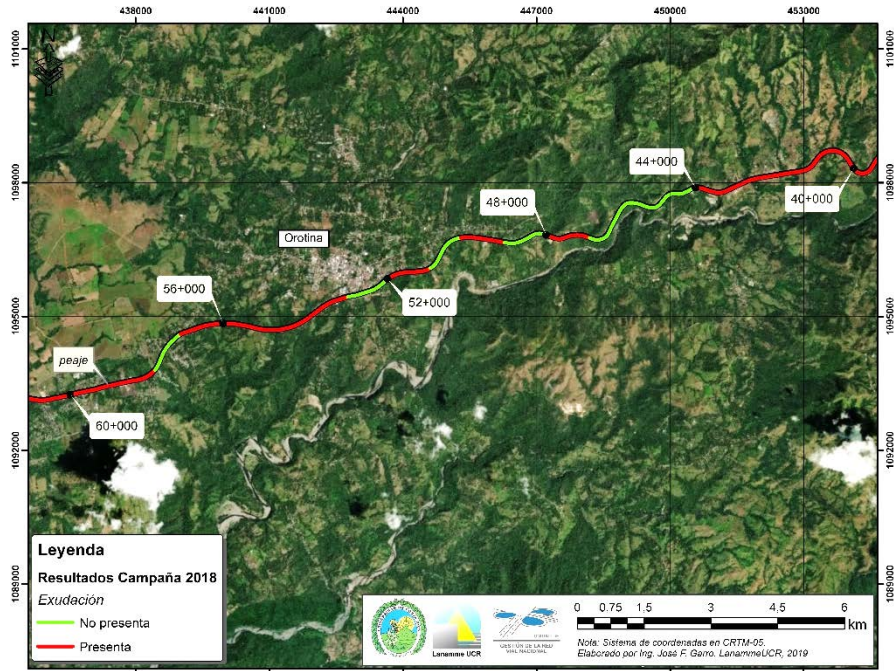
Figura A5 15 Presencia de Exudación, Ruta Nacional 27, sentido Caldera - San José Est. 40+000 - 60+000

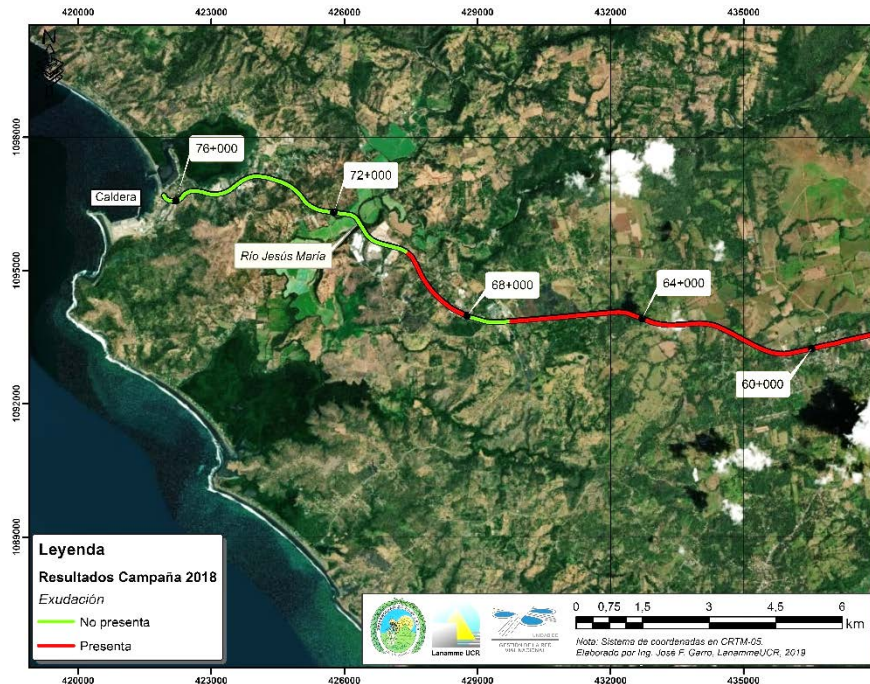
Figura A5 16 Presencia de Exudación, Ruta Nacional 27, sentido Caldera - San José Est. 60+000 - 76+000
