Laboratorio Nacional de Materiales y Modelos Estructurales (LanammeUCR)

EIC-Lanamme-INF-0788-2022

“Colaboración a Contraloría General de la República para Auditoría operativa sobre la eficacia, eficiencia y economía de las intervenciones de conservación realizadas por la Municipalidad de Alajuela”

San José, Costa Rica
Junio, 2022

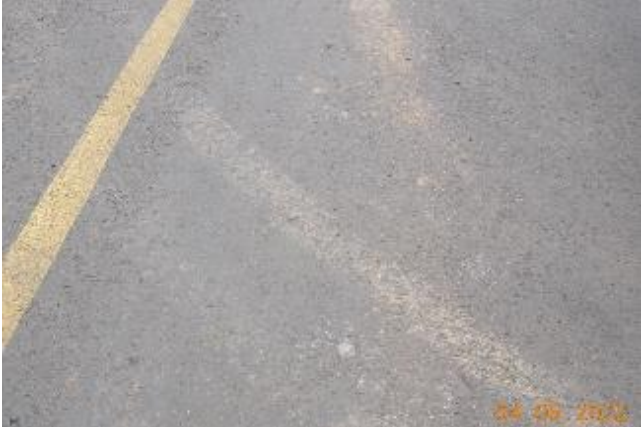
<p data-bbox="927 1841 1110 1866">Exudación leve</p>

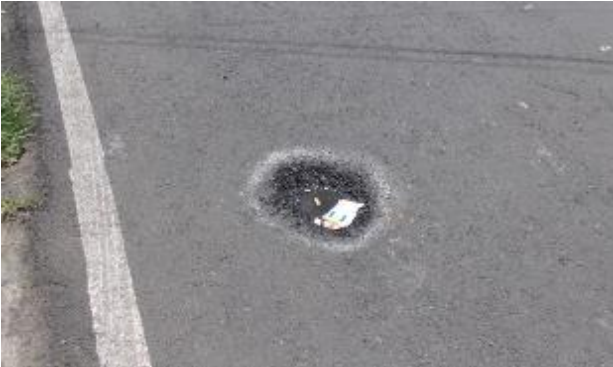
<p>Bache</p>   <p>Bacheos formales</p>
<p>Condición de los drenajes de la vía.</p>	  <p>Existencia de cunetas y cordones de caño en algunos sectores</p>

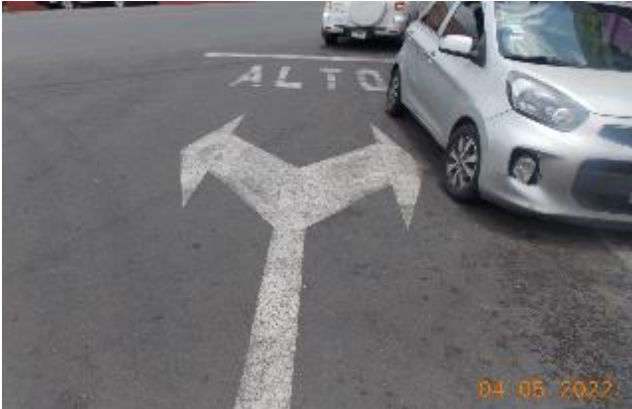
<p>Desgaste de figuras</p>
Elementos complementarios

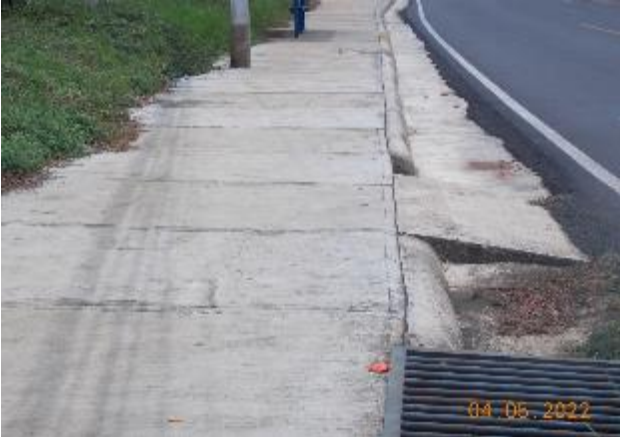
<p>En algunos sectores del camino se cuenta con aceras y rampas en ambos lados.</p>   <p>Existen zonas donde no hay aceras en ninguno de los costados de la vía.</p>

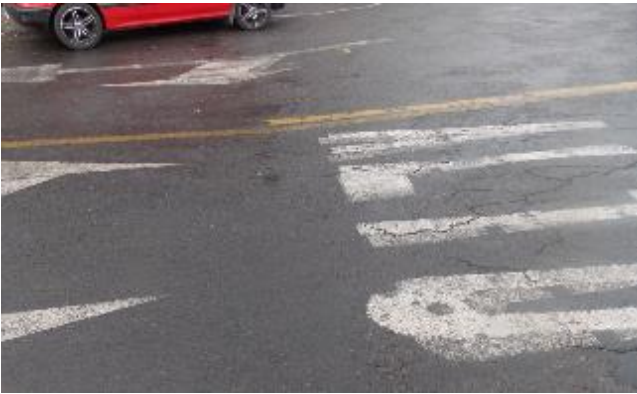
<p>Cuero de lagarto cerca de intersección</p>

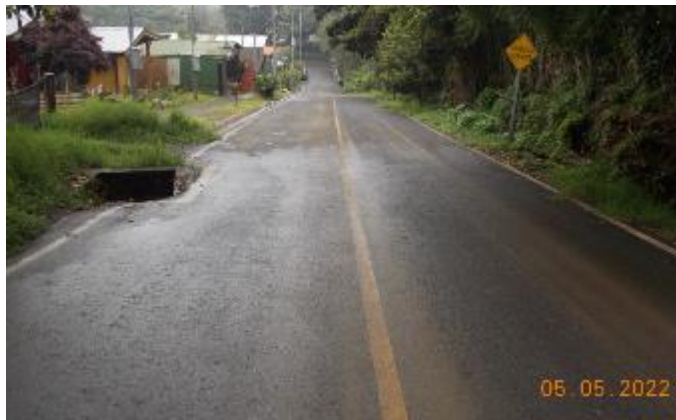
Pozo abierto representa un riesgo de seguridad vial

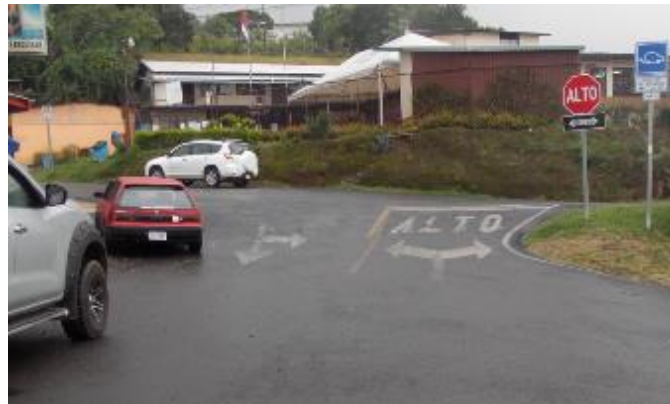
Desgaste de figuras

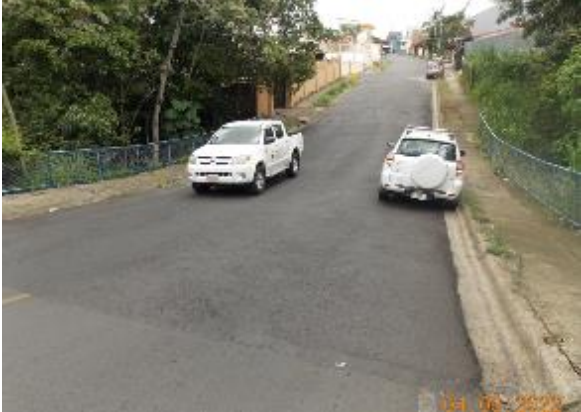
<p data-bbox="678 772 1382 831">Paso de agua sin afectación de continuidad ni reducción de ancho de vía.</p>
Condición de los drenajes de la vía.

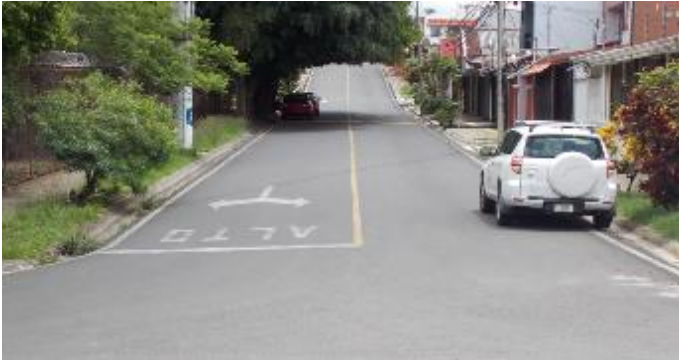
<p>Ausencia de señal vertical de Alto</p>
Elementos complementarios

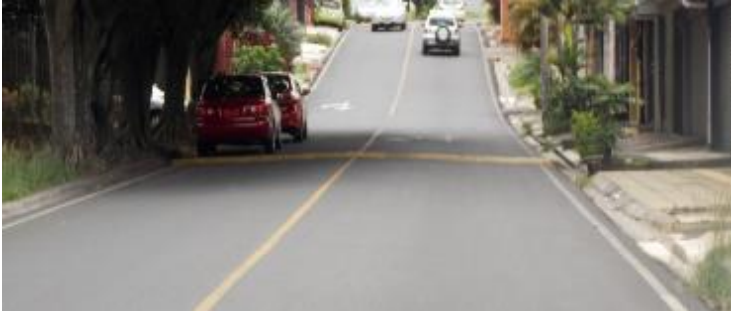
<p>Aceras en ambos lados de la vía</p>

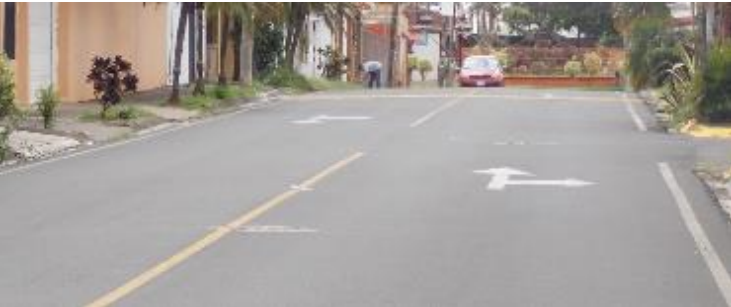
<p>Tapas de alcantarilla a nivel con la rasante.</p>

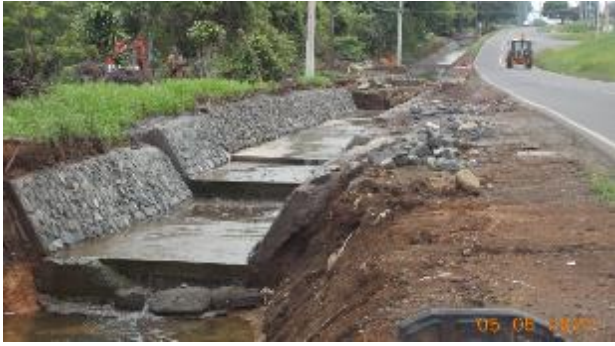
<p>05 08 2022</p> <p>Construcción de canal abierto</p>
Condición de la demarcación vial

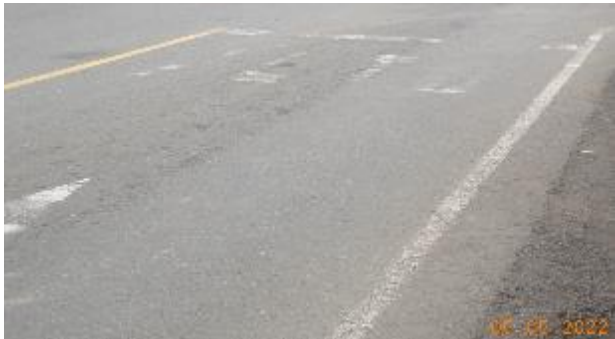
<p>05 08 2022</p> <p>Figuras y demarcación con desgaste</p>

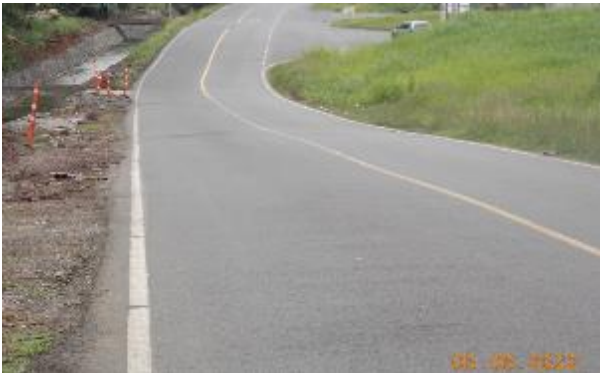
<p>05 08 2022</p> <p>Sector con demarcación visible, pero con signos de desgaste</p>
Elementos complementarios

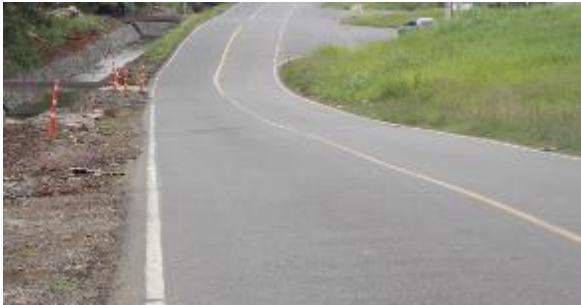
<p>Ausencia de aceras en la mayoría del camino</p>

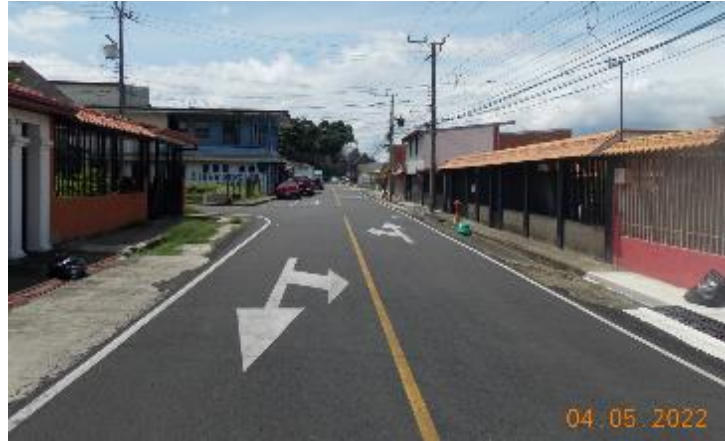
Aceras en ambos costados de la vía

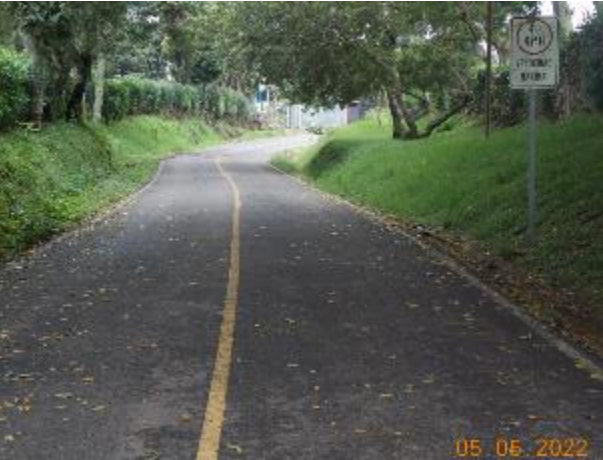
<p>Señalización horizontal y vertical completa con algún desgaste, se requieren labores de limpieza.</p>
Elementos complementarios

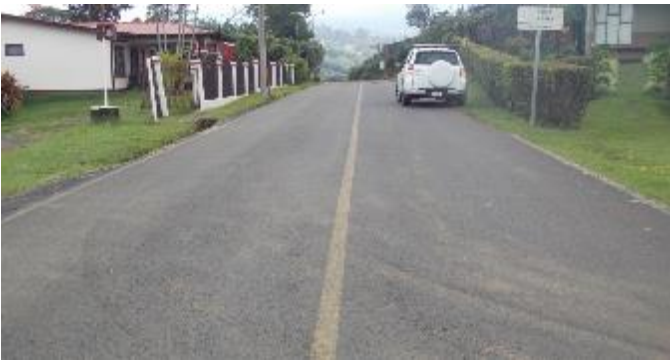
<p>No se identifican aceras ni tapas de alcantarilla en la vía.</p>

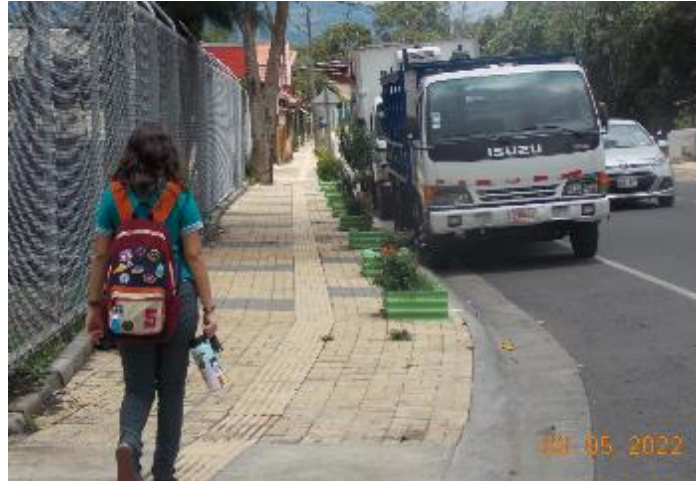
Sectores con acera y facilidades peatonales

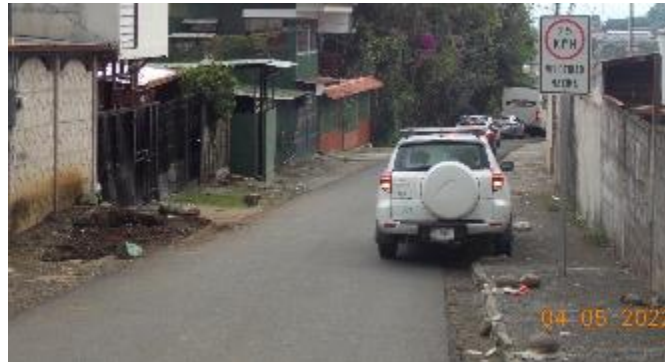
Ancho de vía

El ancho de la vía restringe el paso de vehículos en ambos sentidos.

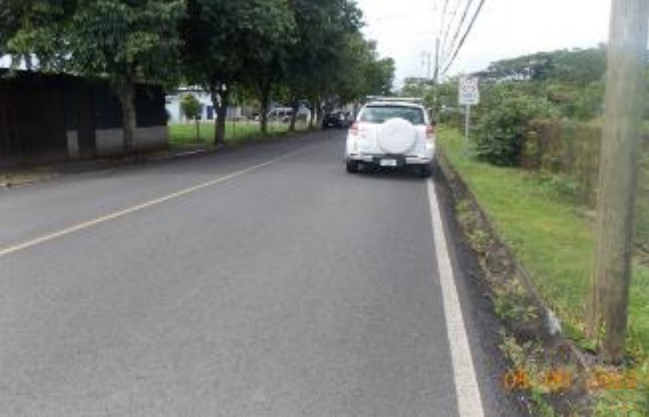
<p data-bbox="678 1318 1333 1375">Presencia de algunas cunetas de baja capacidad en los costados de la vía y de cordones de caño.</p>

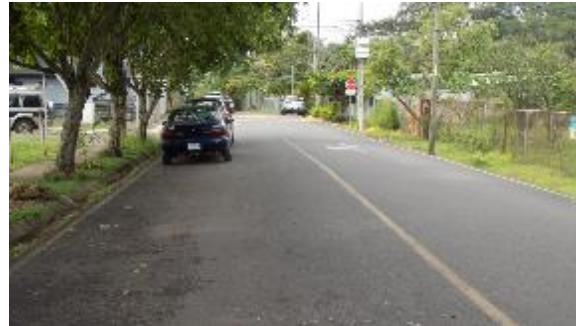
Aceras aisladas principalmente en zona urbanizada

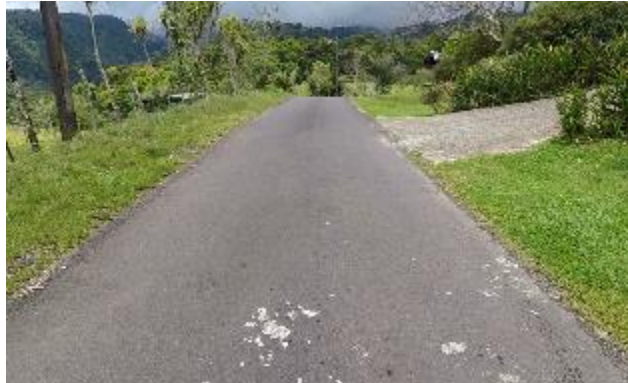
Condición de la demarcación en la vía

No hay demarcación horizontal ni vertical en esta vía.

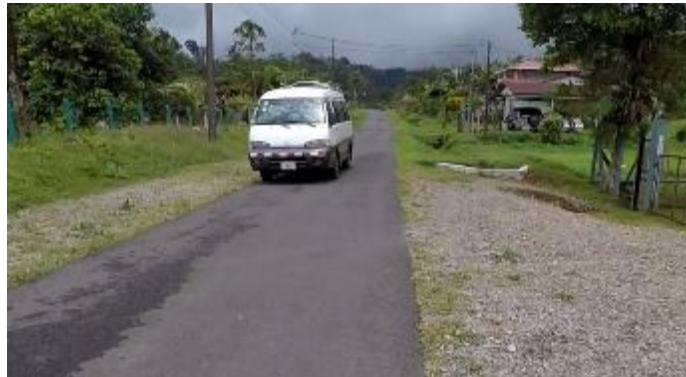
Ancho de la vía

El ancho de vía disponible impide que dos vehículos puedan transitar en sentidos opuestos de forma segura.
