Informe: LM-PI-GM-INF-02-2021

EVALUACIÓN DE DIFERENTES TÉCNICAS DE ESTABILIZACIÓN DE MATERIALES EN CAMINOS NO PAVIMENTADOS EN EL CANTÓN DE MORA, SAN JOSÉ

Preparado por:
Unidad de Gestión Municipal
LanammeUCR

San José, Costa Rica
Junio, 2021

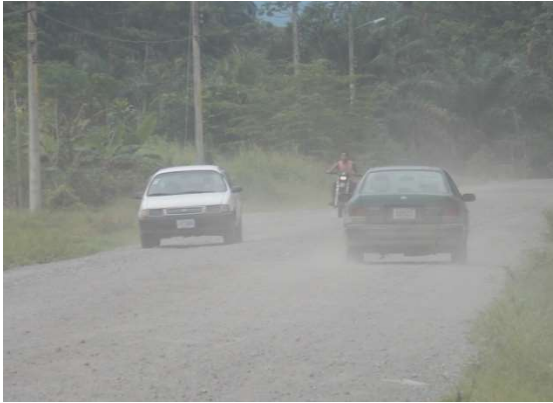
Generación de polvo en Corredores, Puntarenas

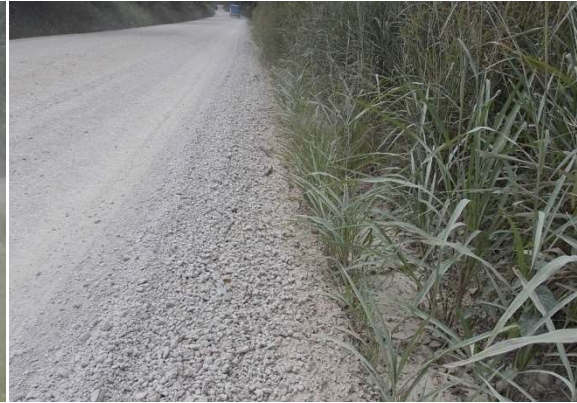
Agregado suelto en Nicoya, Guanacaste

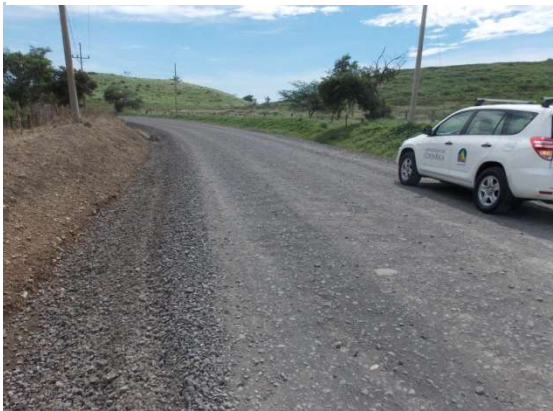
Corrugaciones en camino de La Cruz,

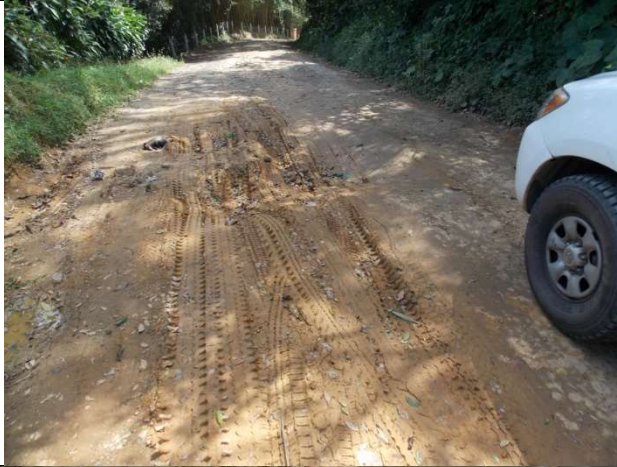
- Zona fangosa, producto de suelos susceptible a la humedad.
- Suelo arcilloso color café claro anaranjado.
- Falta conformación de cunetas.
- Zona que presenta problemas de transitabilidad en condiciones lluviosas.

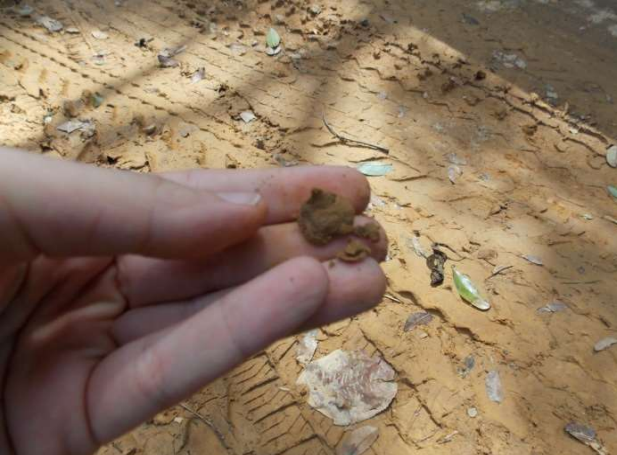
- Suelo arcilloso de alta plasticidad en superficie de ruedo del camino.
- Muy poca proporción de material granular.

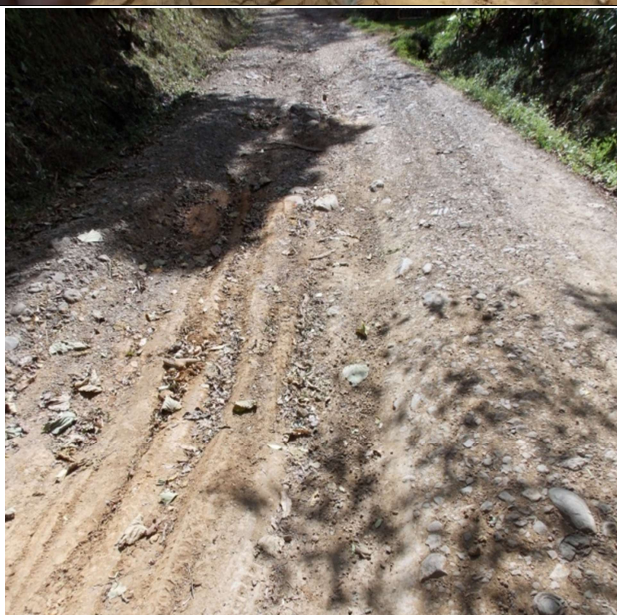
- Zona que presenta problemas de transitabilidad en condiciones lluviosas.
- Capa de ruedo de suelo arcilloso y poco material granular o grava.
- Ahuellamientos severos en la capa de ruedo $h > 8$ cm.
- Se tiene cunetas no revestidas en ambos lados del camino.
- Se requiere reconformación de calzada y cunetas.

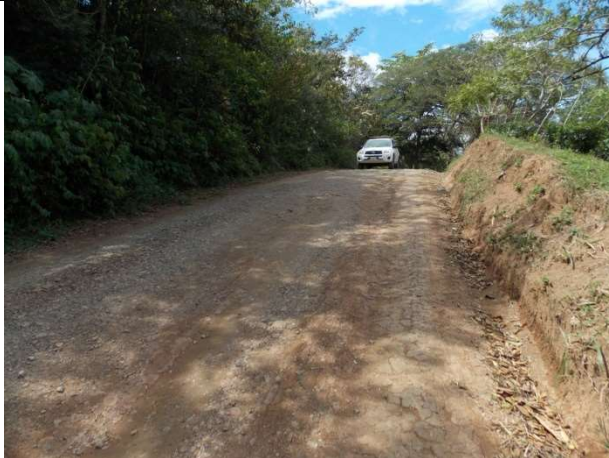
- Ancho promedio, $A=5,5$ m
- Se observa conformación de cunetas no revestidas al lado izquierdo del camino.
- Se observan ahuellamientos moderados en la calzada $h=3-8$ cm.
- Pendiente longitudinal de 15%
- Generación de polvo moderada en condiciones secas.

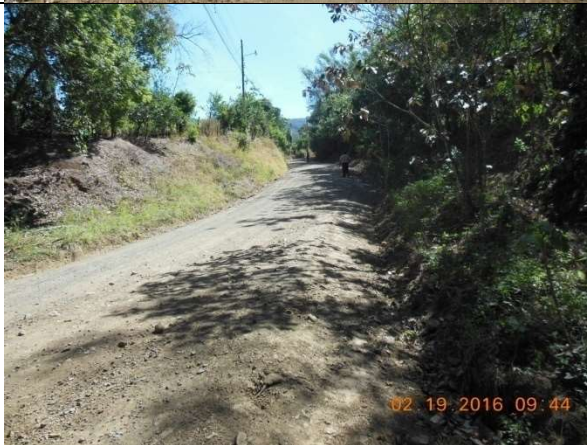
- Cuneta no revestida en lado derecho de la calzada.

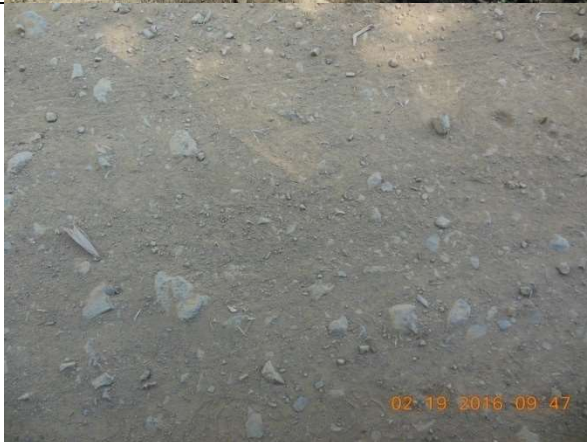
- Capa de rueda homogenizada, con material existente: suelo y grava.

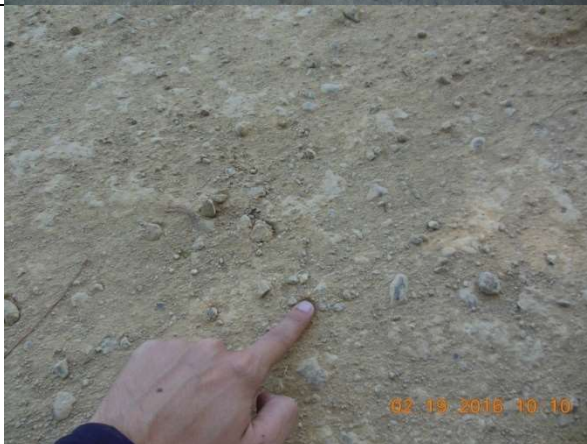
- Capa de ruedo homogenizada, con material existente: suelo y grava.
- Suelo arcilloso de alta plasticidad, color café claro anaranjado.
- Grava no seleccionada, embebida en suelo con $TM \approx 100$ mm

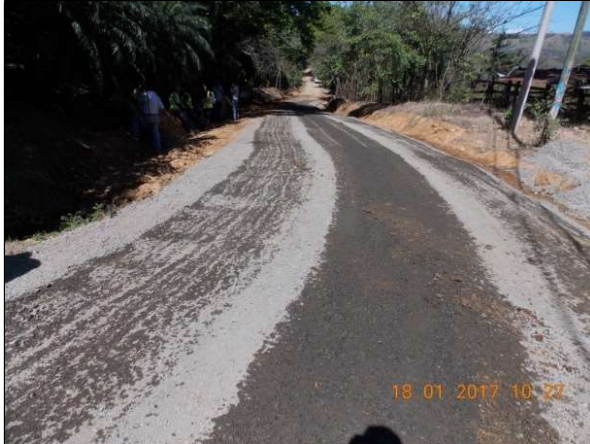
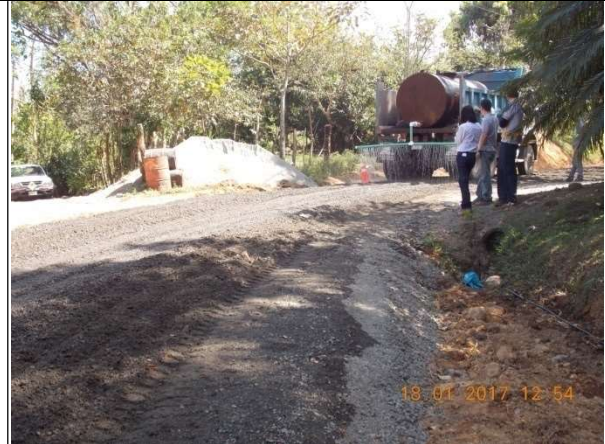
Riego de material de base granular (18-01-2017)

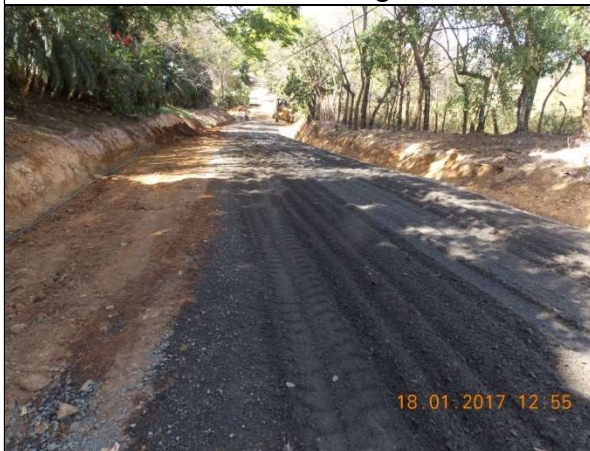
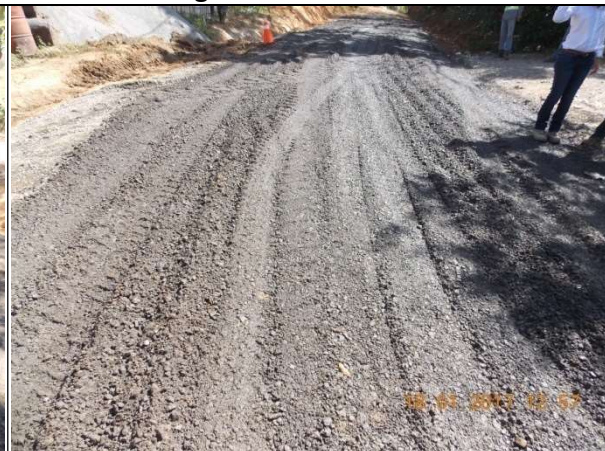
Homogenización del material de base granular

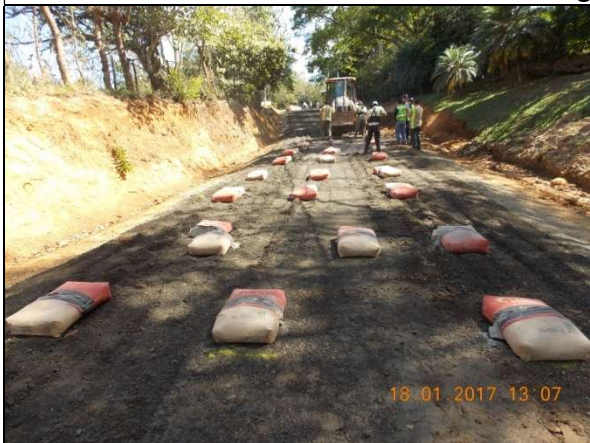
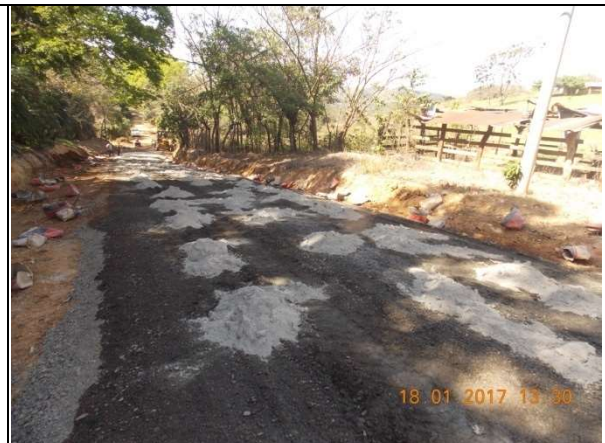
Distribución de sacos de 50 kg de Cemento Multibase-Holcim

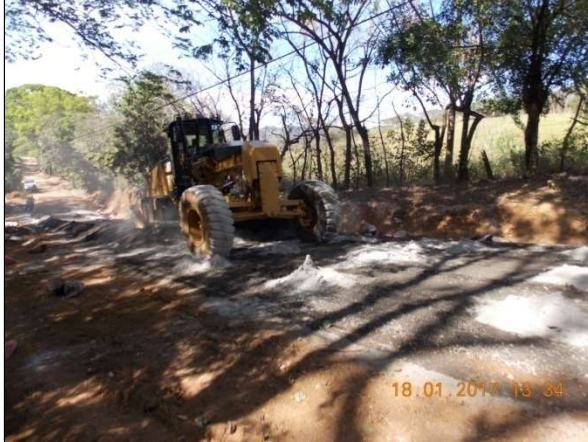
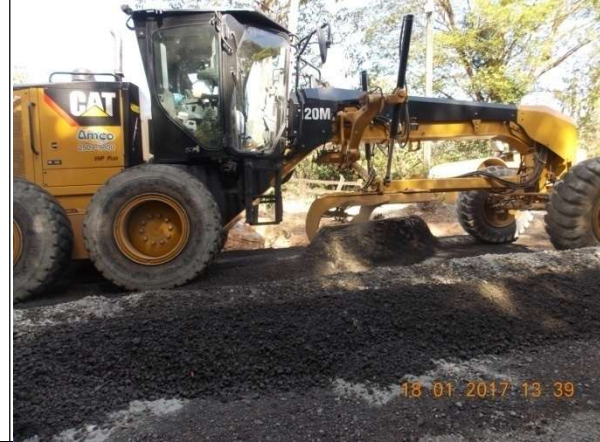
Mezclado de cemento con base granular (18-01-2017)

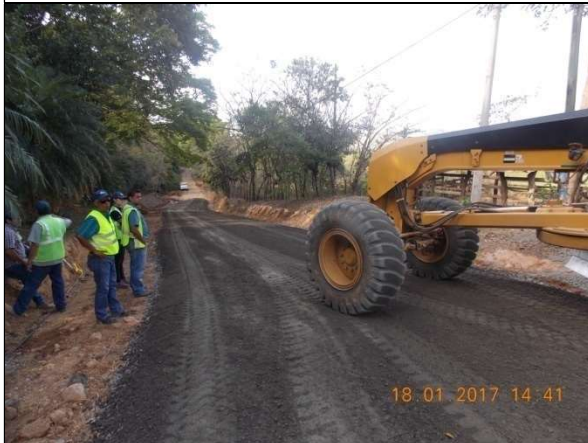
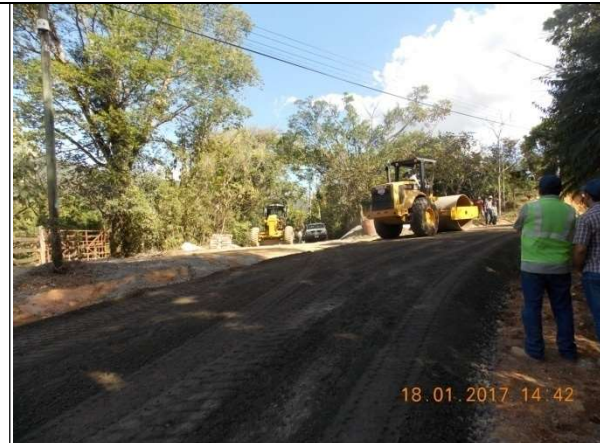
Homogenización de capa de base estabilizada

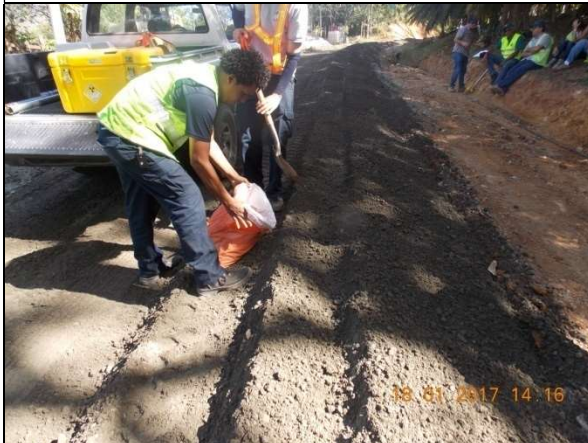
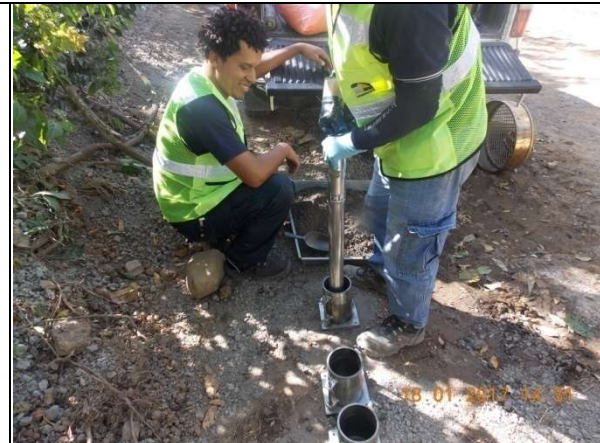
Muestreo de material base estabilizada con cemento y moldeo de pastillas para falla

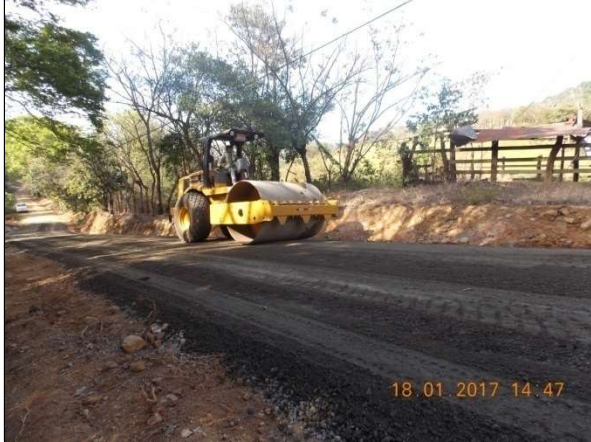
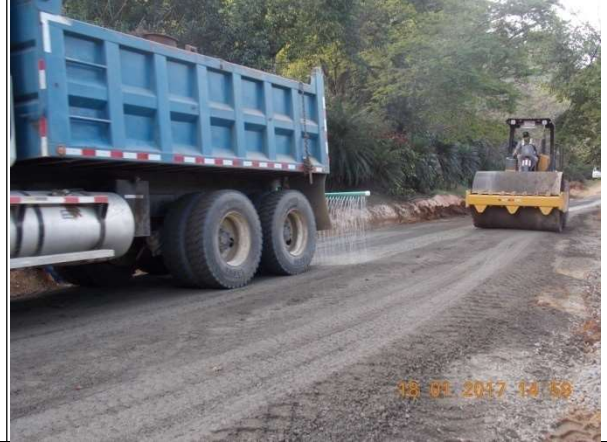
Compactación de la base estabilizada y riego adicional de agua (18-01-2017)

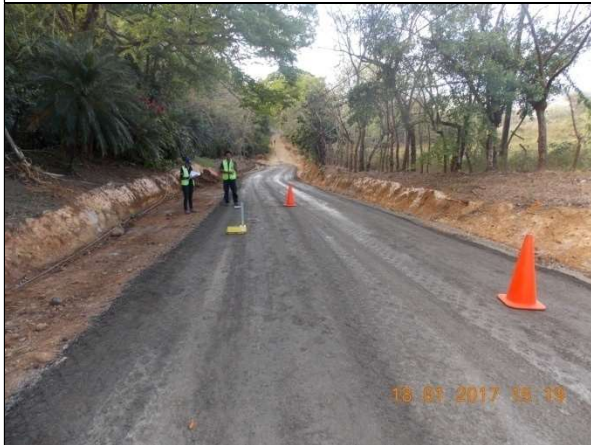
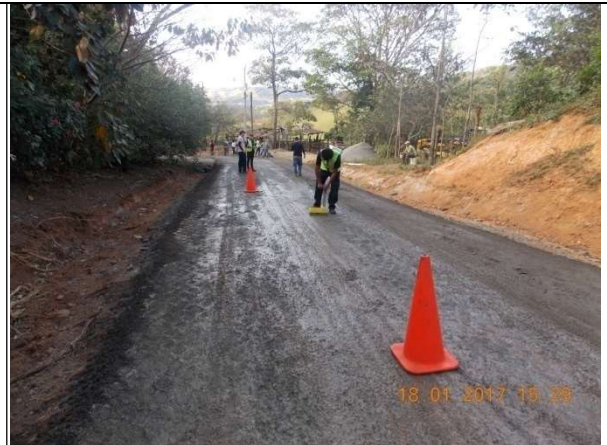
Verificación de densidad y contenido de humedad

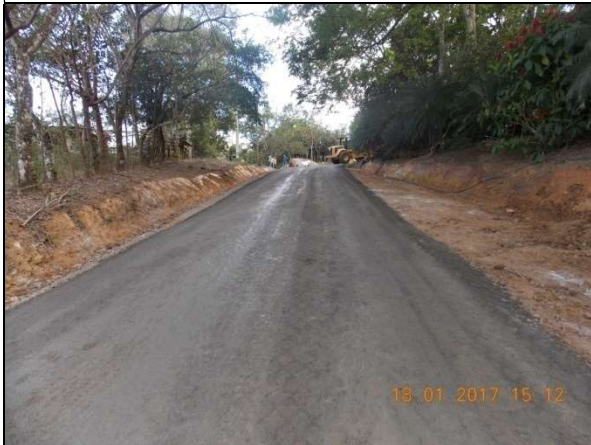
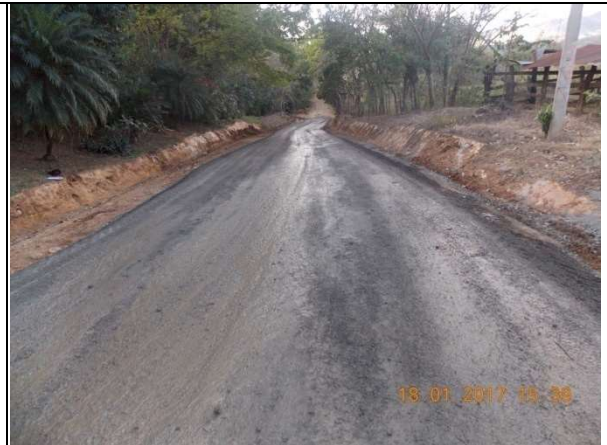
Acabado final

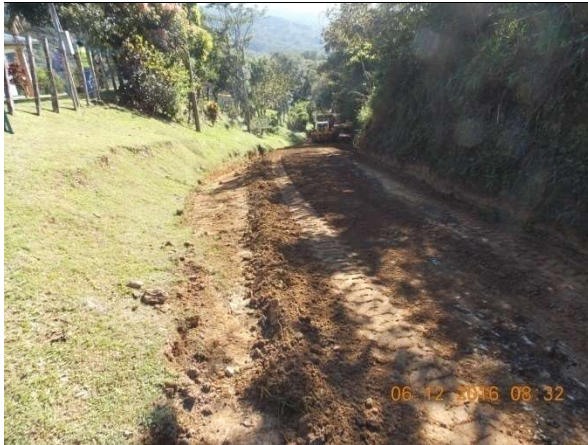
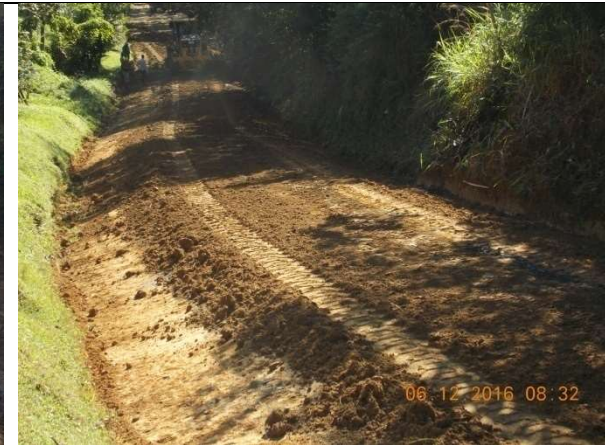
Conformación de calzada y limpieza de cunetas

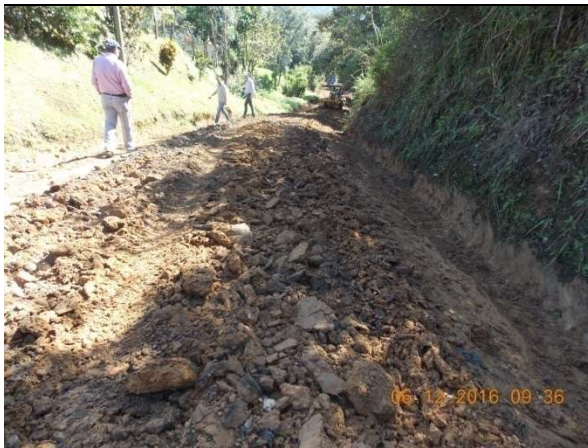
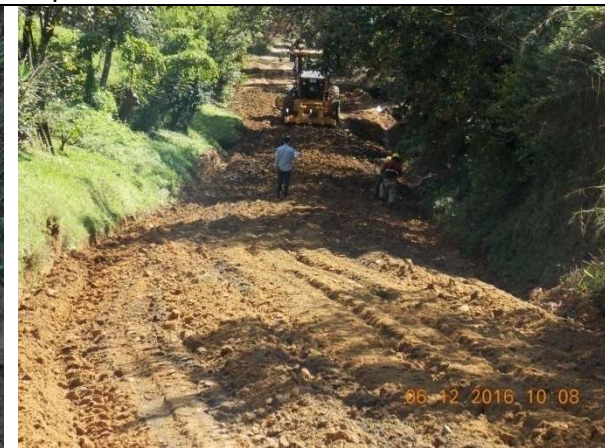
Escarificación de la calzada previamente conformada

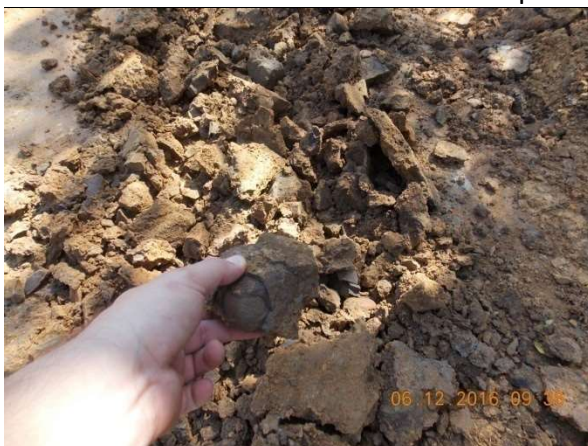
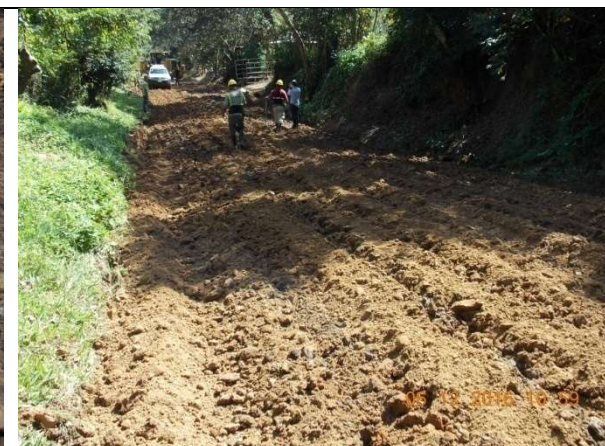
Retiro de partículas de sobretamaño

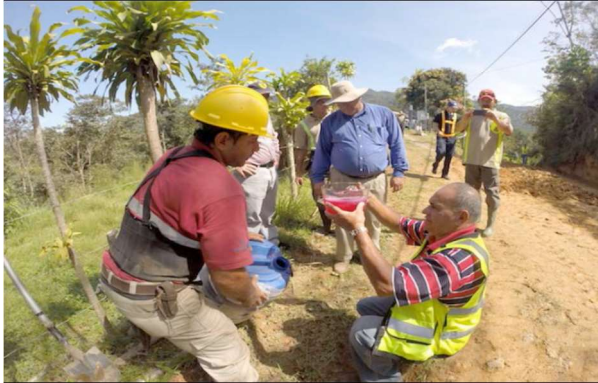
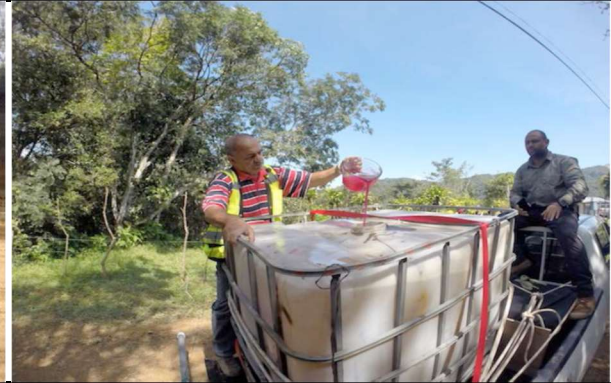
Disolución del producto IÓNICO II en el tanque de agua

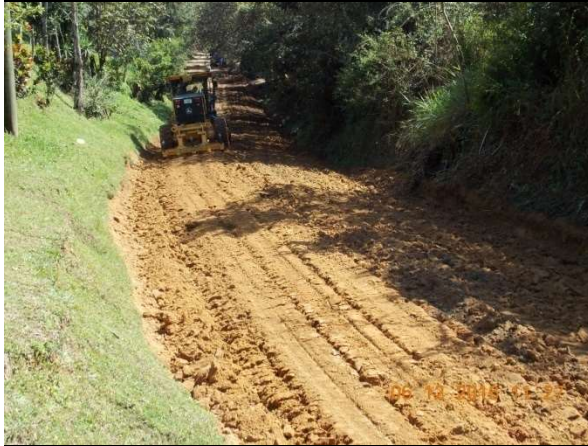
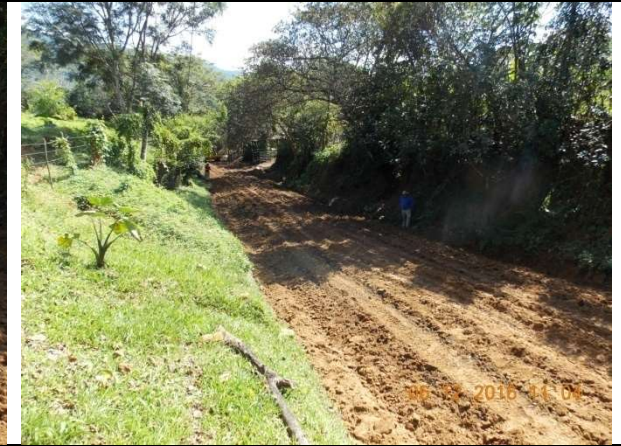
Escarificación de la calzada previamente conformada

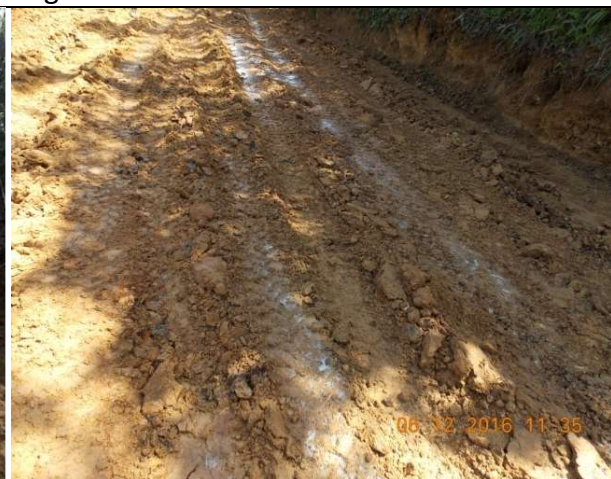
Aplicación de riego de agua con IÓNICO II

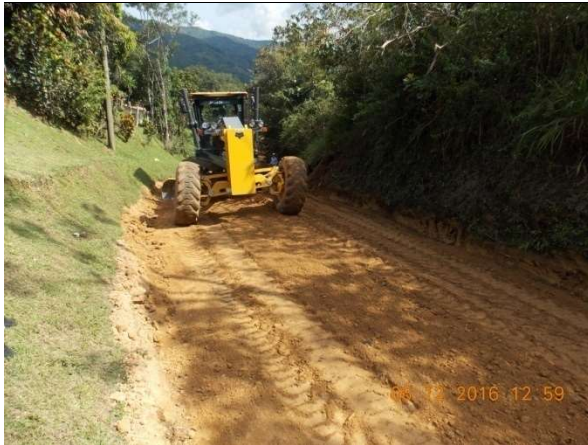
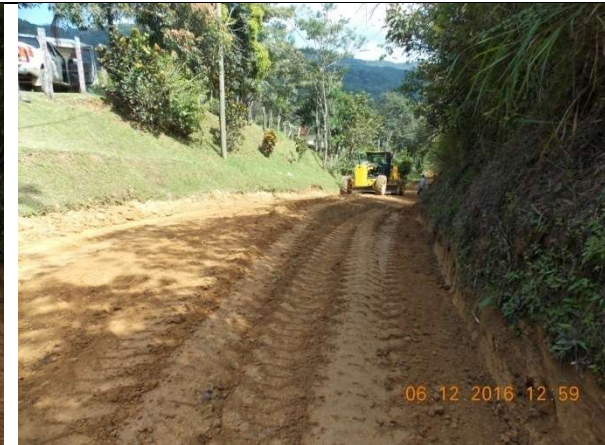
Mezclado y distribución del suelo

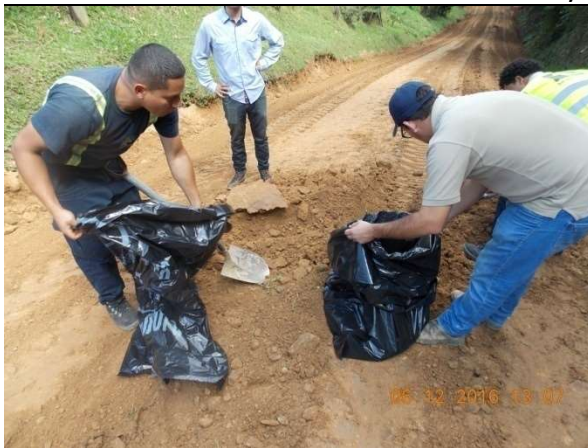
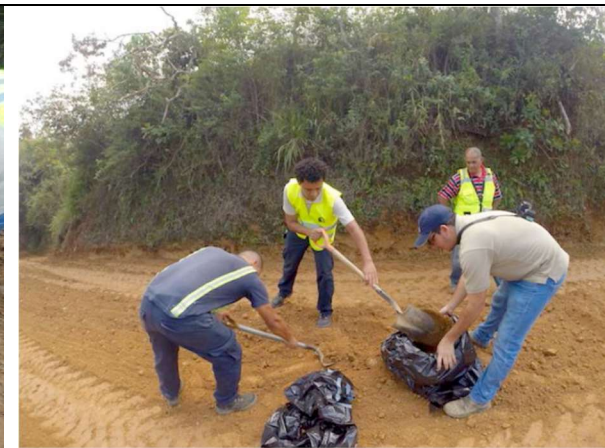
Muestreo de suelo y verificación de densidad

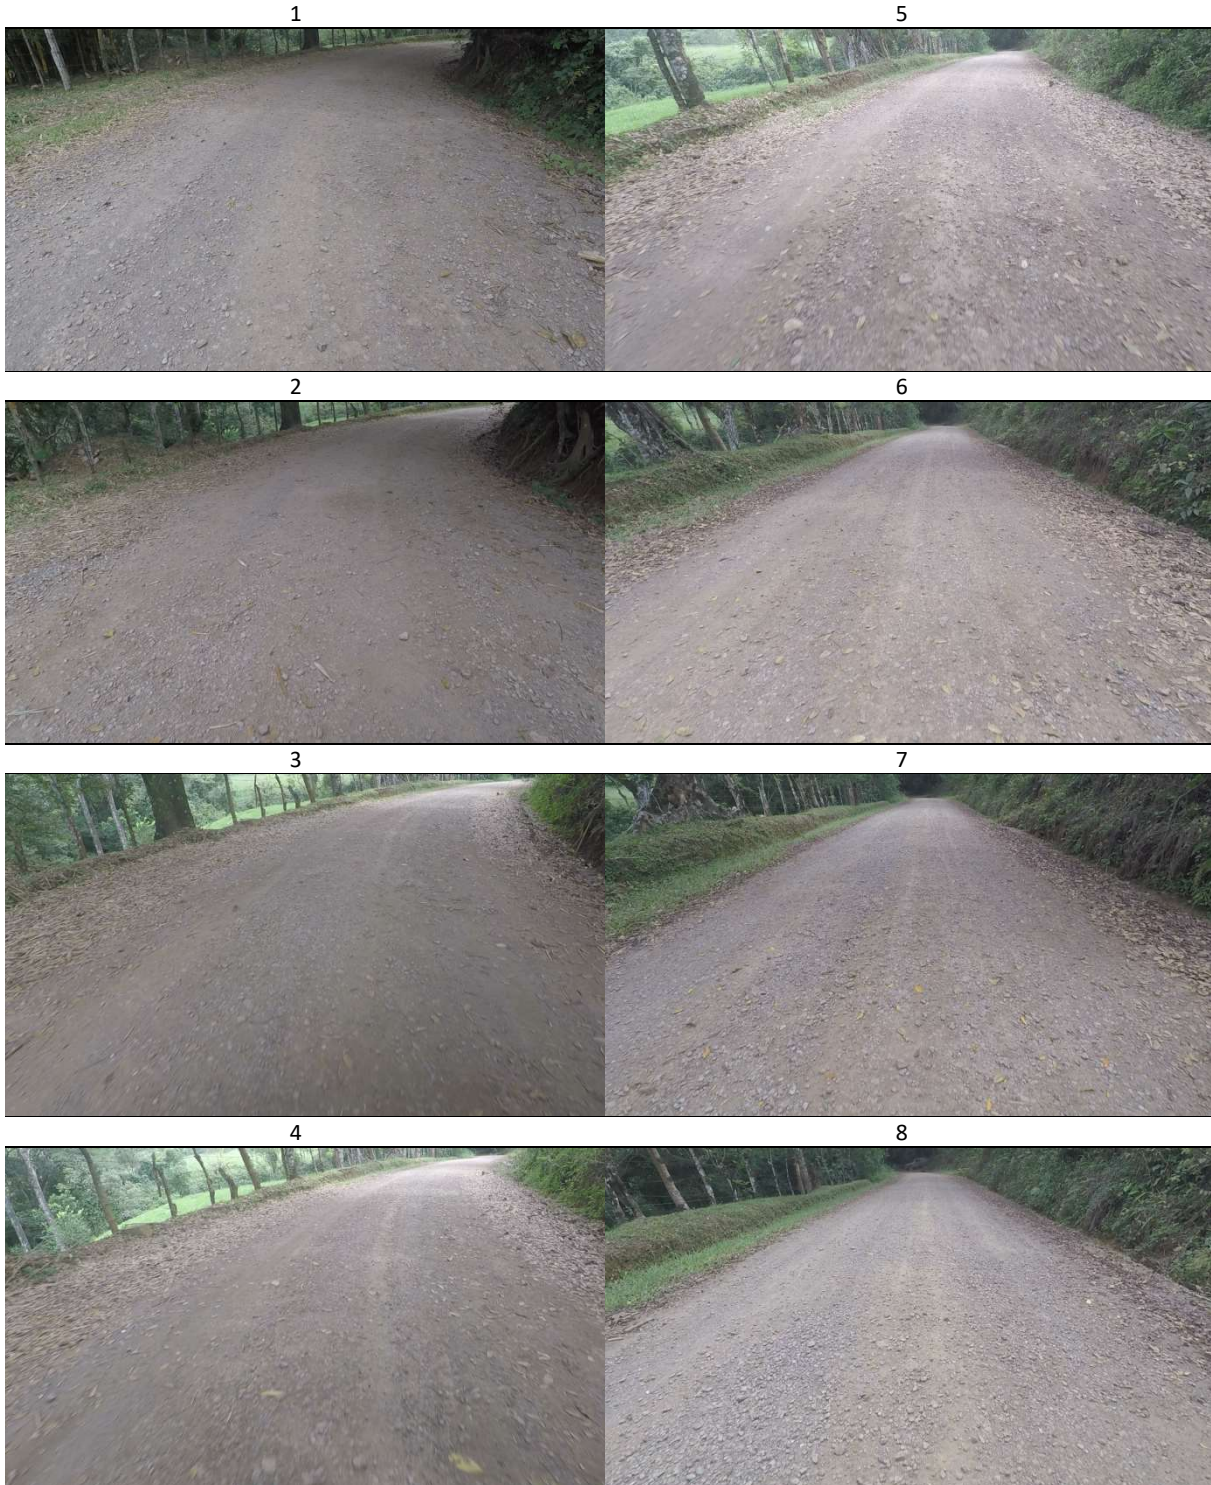
Anexo 10.7 Inspección Visual Tramo-5_POLÍMERO-IO
Ejecutados por La Unidad de Gestión Municipal, LanammeUCR
Inspección visual 17-10-2017 (4meses)

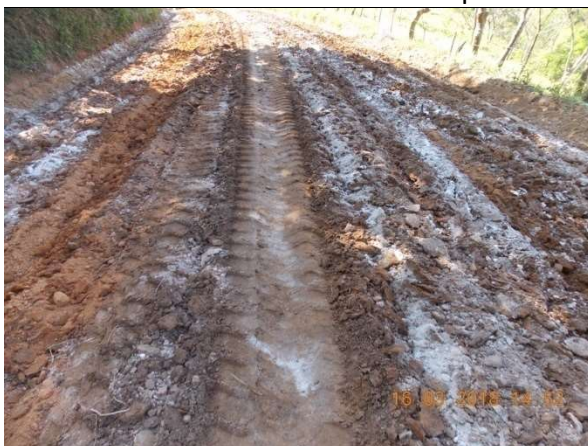
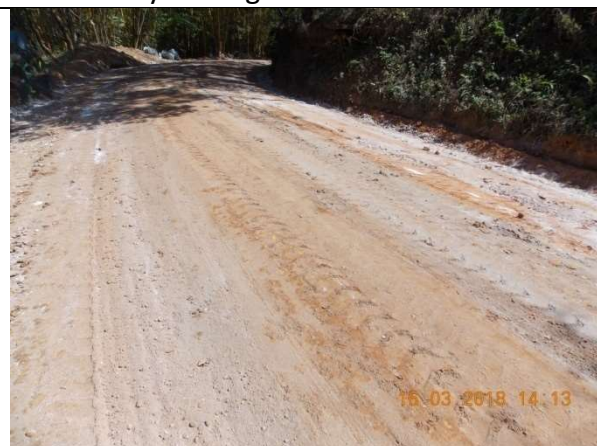
Escarificación para volver a mezclar y homogenizar

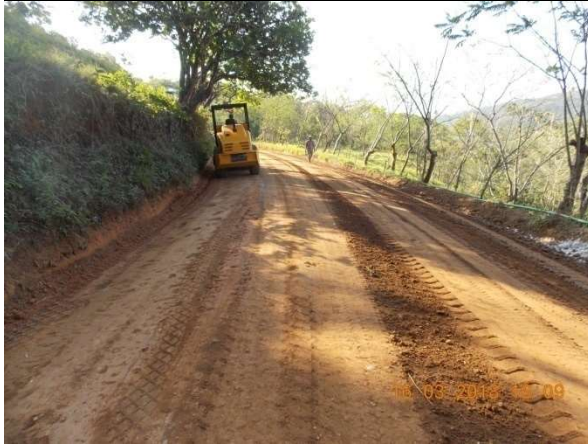
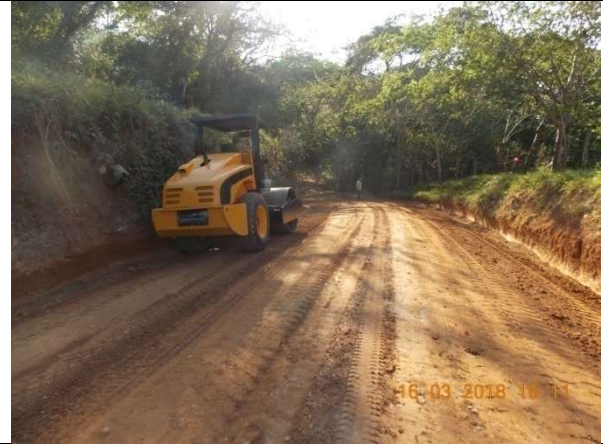
Proceso de compactación

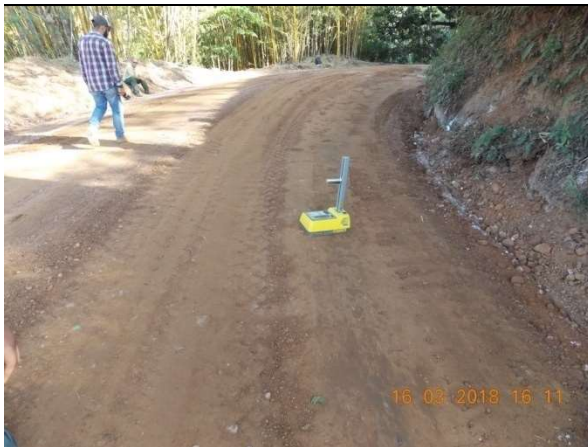
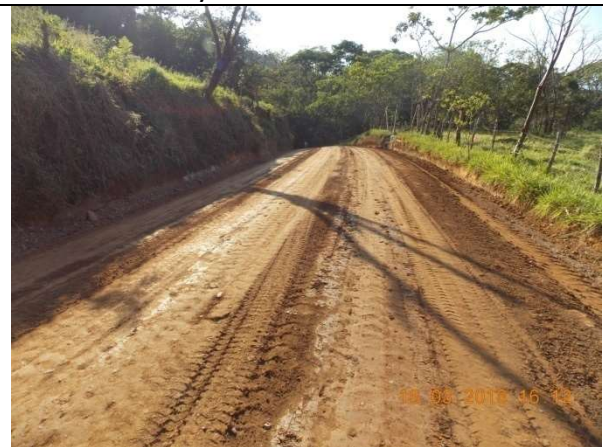
Verificación de contenido de humedad y densidad

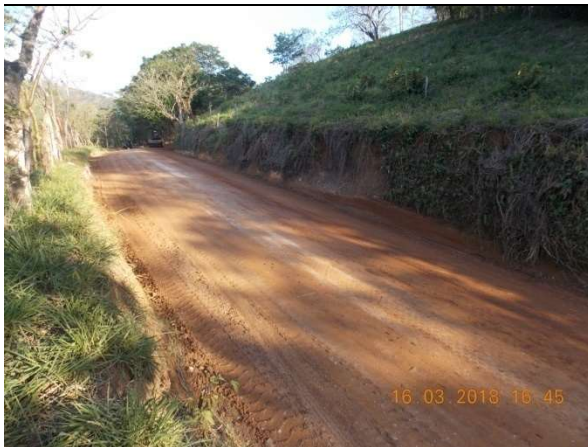
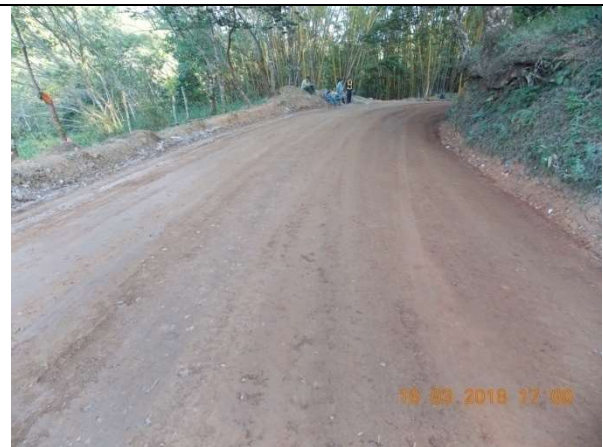
Acabado final

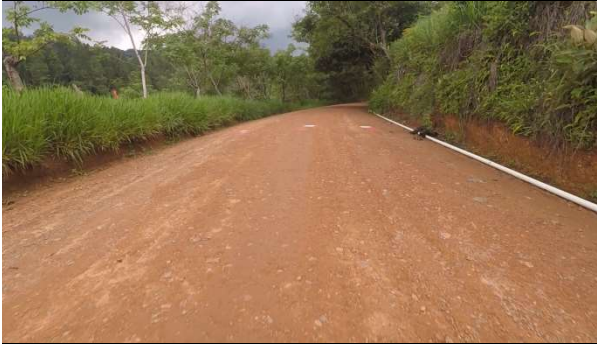
9

Evaluación # 2	14/6/2018	3	90,5	<ul style="list-style-type: none"> El surco ubicado en el lado derecho de la calzada se ha profundizado a 7 cm con ancho de 80 cm y longitud de 10 m. Este deterioro está ubicado en la zona de mayor pendiente y curvatura del tramo de prueba. En la cuneta derecha también se observa erosión pluvial por el aumento de velocidad del agua debido a la pendiente.
