Informe: EIC-Lanamme-INF-1394-2023

Informe de Evaluación del Proyecto San José – Caldera Ruta Nacional 27 Años 2022 – 2023

Unidad de Evaluación y Gestión de la Red Vial Nacional

San José, Costa Rica
noviembre de 2023

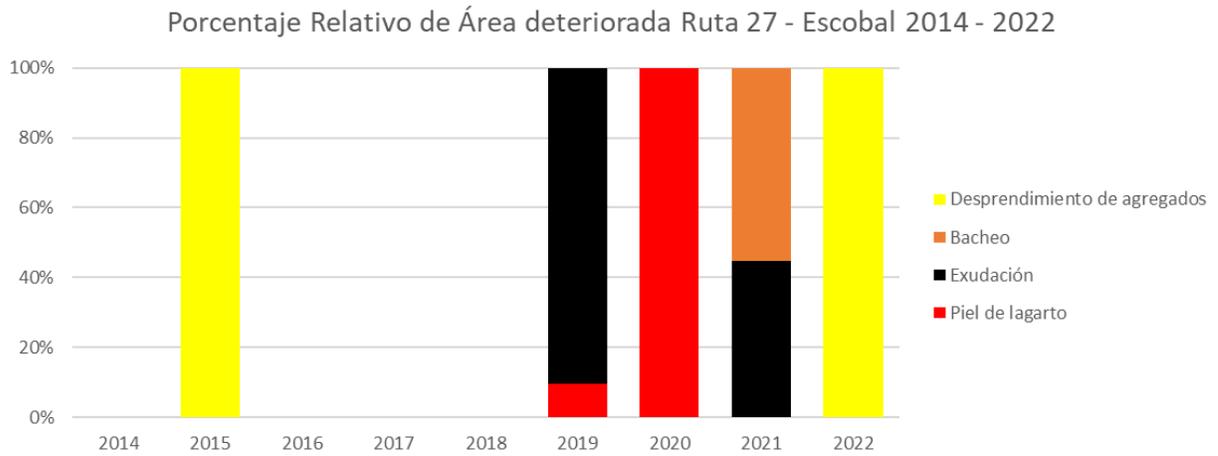
Figura 51. Condición superficial en Radial Escobal

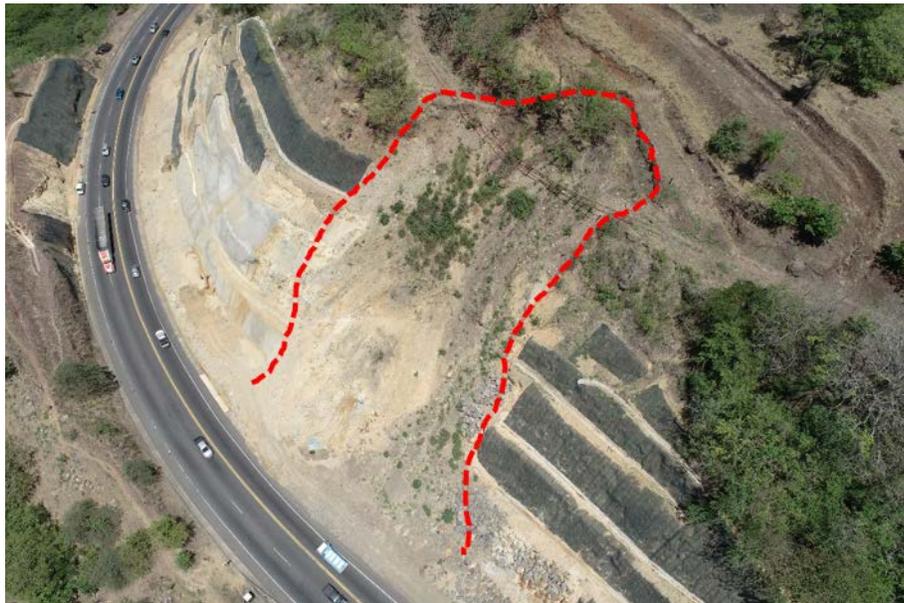
Figura 58. Vista aérea del talud de corte en el km 38+600 en abril del año 2023. Se observan diferentes materiales colocados para la protección superficial del talud y se destaca en línea roja el perímetro aproximado del deslizamiento que tiene lugar en el centro del talud que fue intervenido

El cambio más significativo observado entre las dos fotografías anteriores, es el avance del deslizamiento en el centro del talud. Se destaca también la colocación por parte del Concesionario de varios materiales para la protección superficial del talud, tales como concreto lanzado y geosintéticos para control de erosión. También se observó durante las visitas de campo la construcción de cunetas de concreto para el manejo del agua de escorrentía.

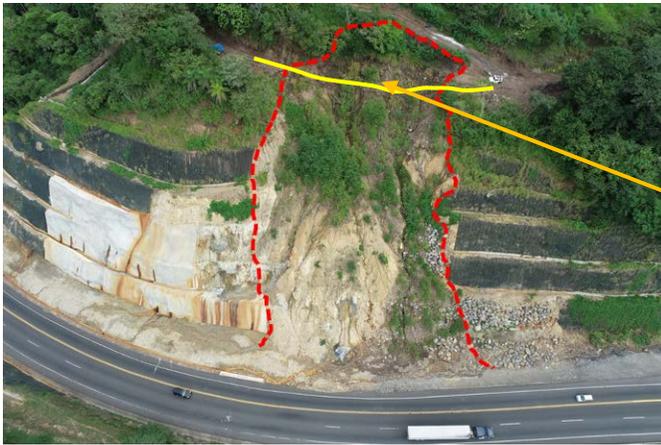
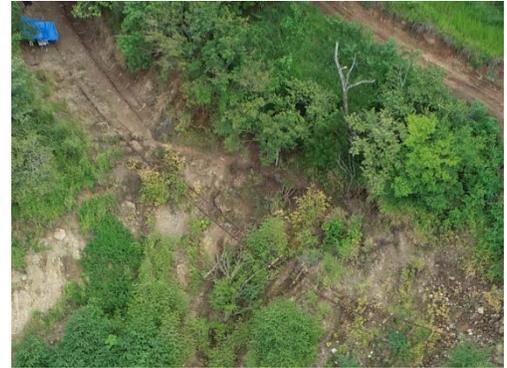
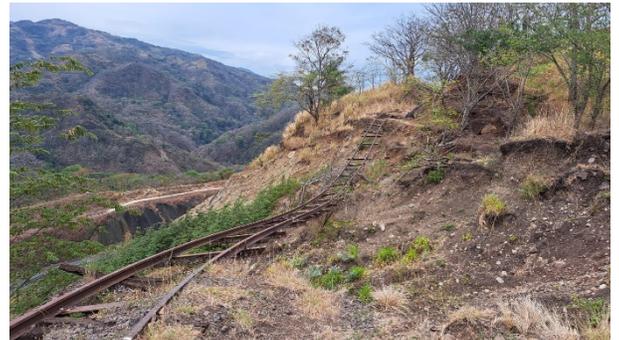
Figura 59. Vista aérea del talud de corte en el km 38+600, agosto del 2023. Se destaca con línea roja el perímetro actual aproximado del deslizamiento que ha estado afectando este talud desde su intervención

En la parte superior de este talud se observó la afectación importante que continúa presentando la vía férrea (Figura 59), debido a que el terreno que le daba soporte a la vía falló junto con el resto del material que se deslizó. Esta afectación en la infraestructura del ferrocarril, provocada por este deslizamiento, fue señalada por el LanammeUCR desde noviembre del año 2021 mediante el Informe EIC-Lanamme-INF-0140-2021 “Informe de Evaluación del Proyecto San José-Caldera Ruta Nacional 27, Años 2020-2021”.

- La situación en el km 38+600 de la Ruta Nacional No. 27 requiere atención debido a los deslizamientos recurrentes en el sector central del talud y el drenaje ácido de rocas, tal como se apreció en la comparación realizada entre la Figura 54 (abril 2022) y Figura 59 (agosto 2023).

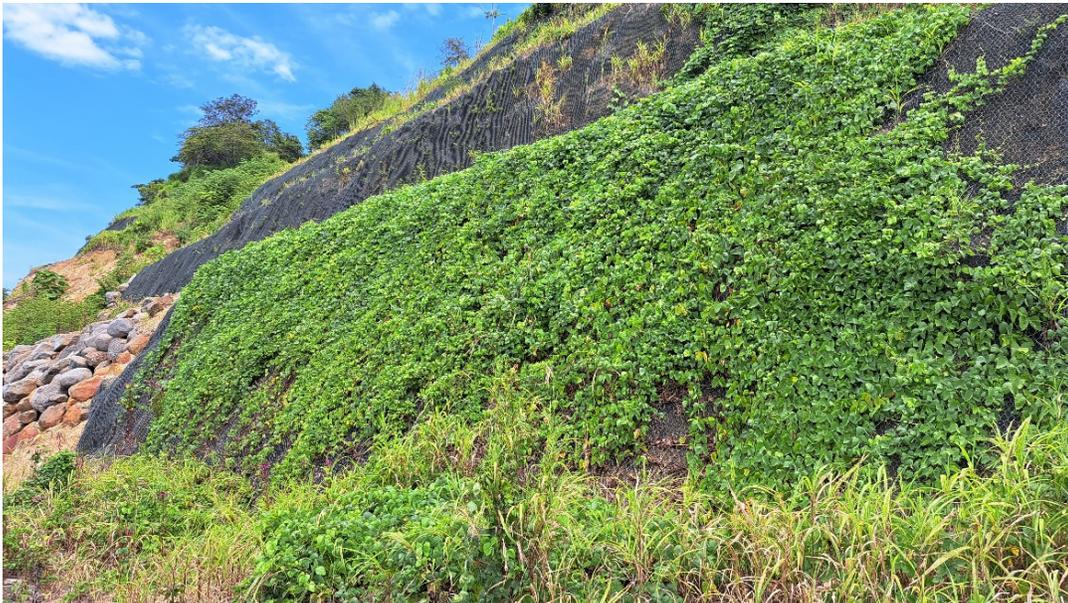
Tal como se aprecia en la Figura 56, en algunos de los sectores al pie del talud, que fueron cubiertos con el geosintético se observó crecimiento de vegetación a través y por encima del manto, que resulta beneficioso para la estabilidad. No obstante en la mayoría de los otros sectores intervenidos no presentan del todo crecimiento de vegetación.

Figura 60. Sector al pie del talud en el km 38+600, con crecimiento de vegetación sobre el manto geosintético instalado

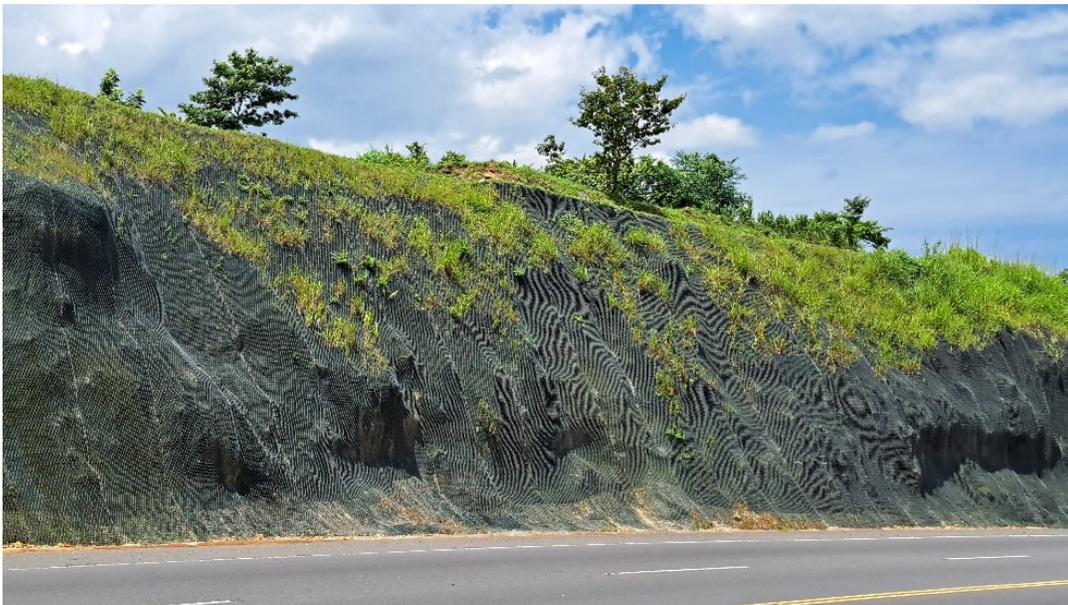
Tal como se aprecia en la Figura 58, en la superficie de este talud se instaló un manto para control de erosión con refuerzo metálico. Este manto instalado está brindando protección superficial al talud, lo que ha permitido incluso el crecimiento de un poco de vegetación en su parte alta.

Figura 62. Talud de corte en el km 38+600 de la Ruta Nacional No.27. Se observa el manto para control de erosión instalado, así como vegetación que ha logrado establecerse en la parte alta del talud

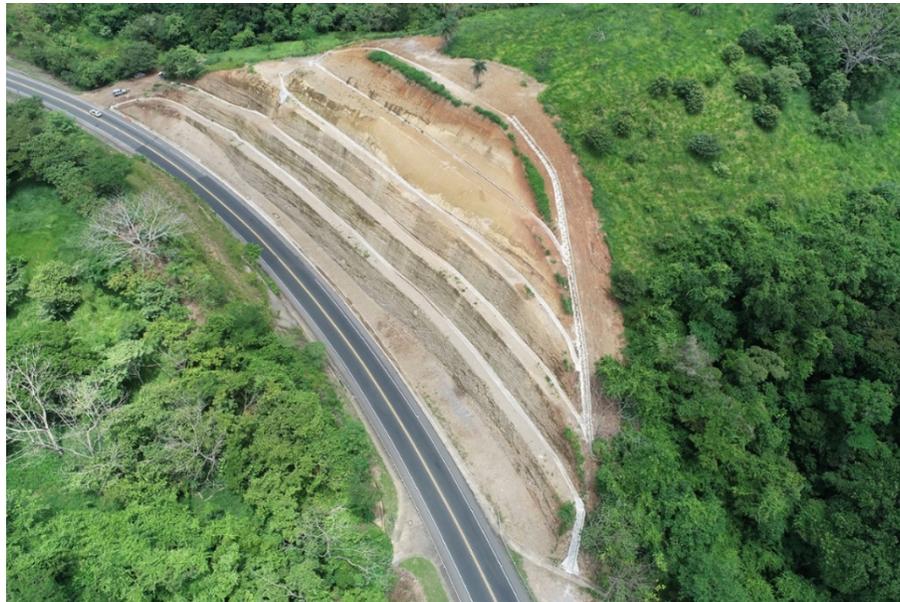
Figura 63. Vista aérea del talud de corte en el km 40+700 de la Ruta Nacional No.27, setiembre 2023. Se observan las nuevas secciones de taludes y bermas, producto de la más reciente intervención por parte del Concesionario

La nueva superficie consiste en secciones de talud y bermas intermedias, en las cuales se observaron cunetas de concreto para el manejo del agua de escorrentía. En estas intervenciones el Concesionario removió el material que se encontraba en la parte superior

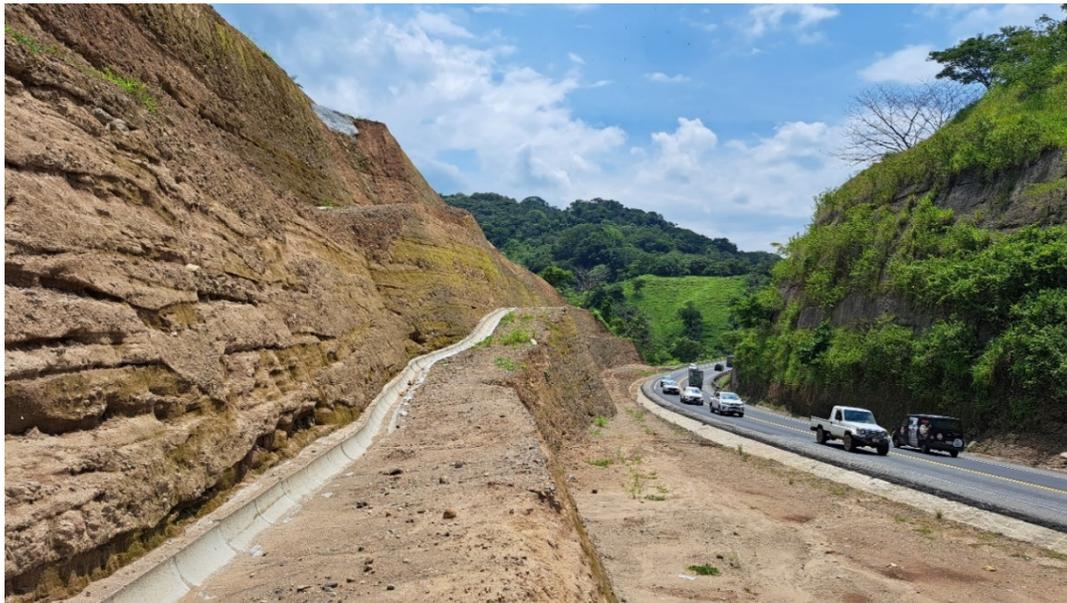
Figura 64. Talud de corte en el km 40+700 de la Ruta Nacional No.27, con secciones de berma y talud

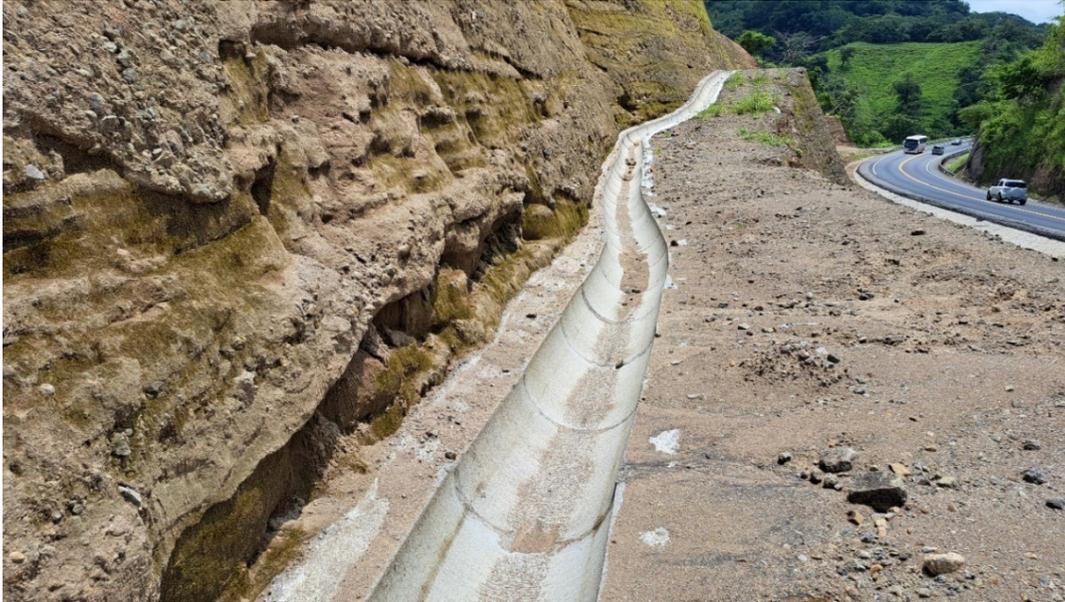
Figura 65. En este talud de corte del km 40+700 se observan los primeros indicios de erosión superficial, una parte del material erosionado se acumula en la cuneta de concreto

Tal como se observa en las Figura 60 y Figura 61 al pie de los taludes, en la parte interna de las bermas construyeron cunetas de concreto que forman parte del sistema de manejo del agua de lluvia. Estos elementos son vitales y se debe garantizar su funcionamiento durante la estación lluviosa mediante el mantenimiento periódico, principalmente con la remoción de los sedimentos que disminuyen su capacidad.

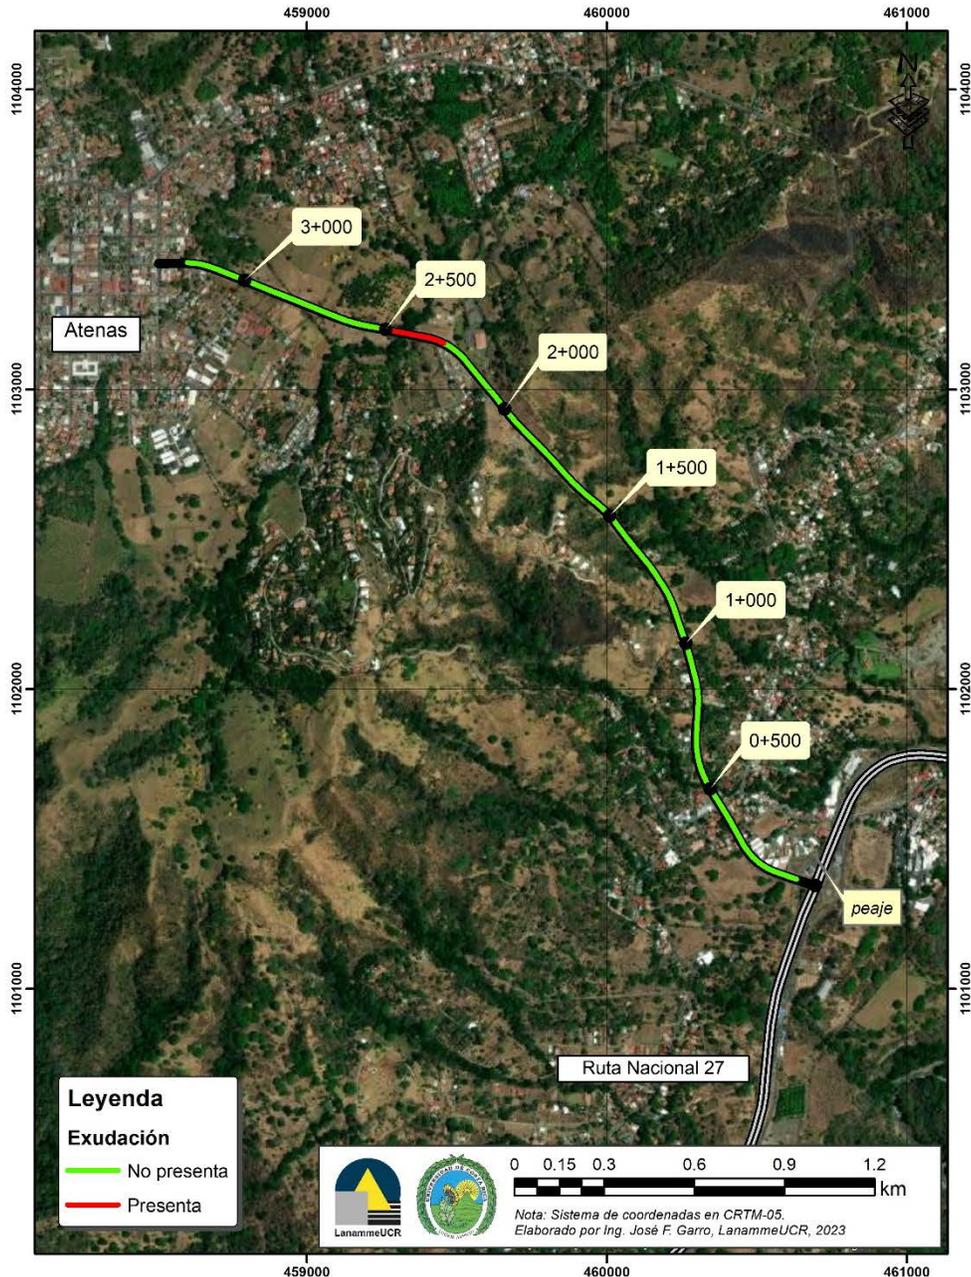
Figura A5 26. Resultados Exudación, Radial Atenas, sentido Atenas – Ruta Nacional 27
