Informe: EIC-Lanamme-INF-0852-2024

### **Informe de Evaluación del Proyecto San José – Caldera Ruta Nacional 27 Años 2023 – 2024**

**Unidad de Evaluación y Gestión de la Red Vial Nacional**

San José, Costa Rica  
noviembre de 2024

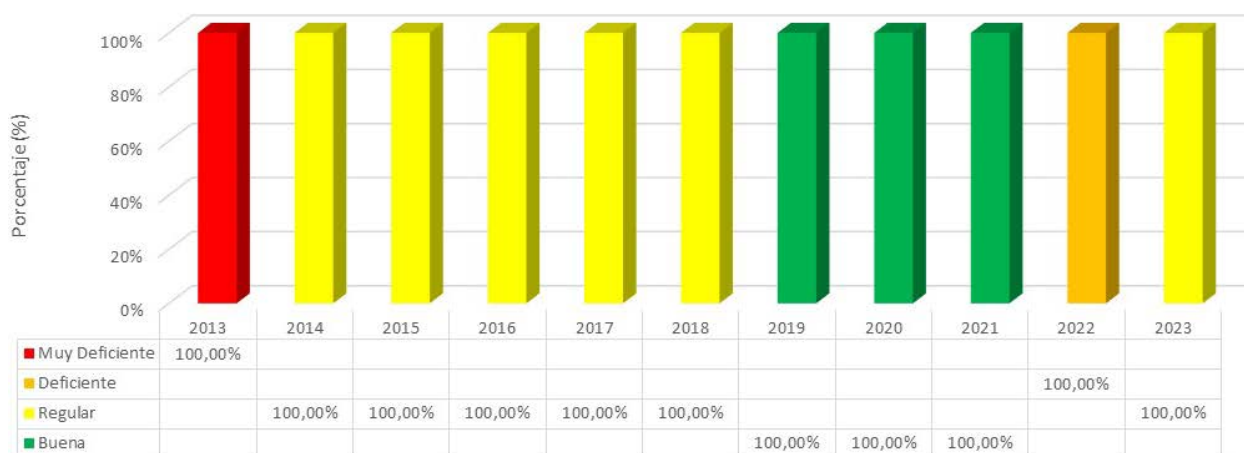
**Figura 48.**

- o En el sentido Ruta 27 – Turrúcares se puede observar que, en el 2013 se contaba con una condición muy deficiente, presentando una mejora que se mantuvo entre el 2014 y 2018 en una condición regular y para los años 2019 y 2021 presenta una mejora más, situando este indicador en una condición buena, disminuyendo en el año 2022 a la categoría deficiente y presentando una mejora a regular en el año 2023.
- o En el sentido Turrúcares – Ruta 27 se tuvo que entre el 2013 al 2016 estuvo variando la condición entre deficiente y muy deficiente, mejorando su condición a partir del año 2017 hasta el año 2022 a la categoría de regular, pero para el año 2023 presentó una desmejora en su condición, dado que el tramo tuvo una condición deficiente.

*Comparativo Regularidad Superficial de Radial Turrúcares años 2013-2023.*

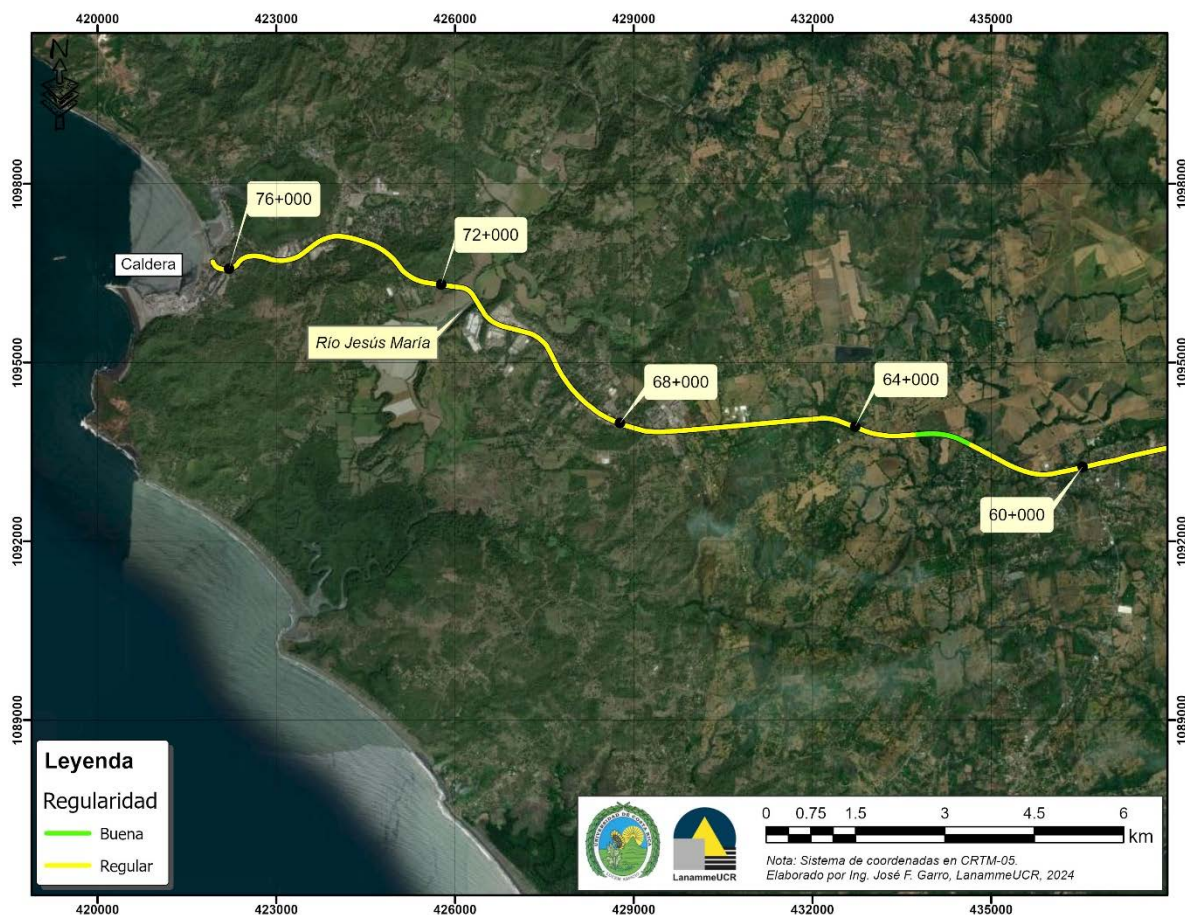
**Figura A2 8.**

Resultados IRI, Ruta Nacional 27, sentido Caldera – San José Est. 60+000 - 76+000

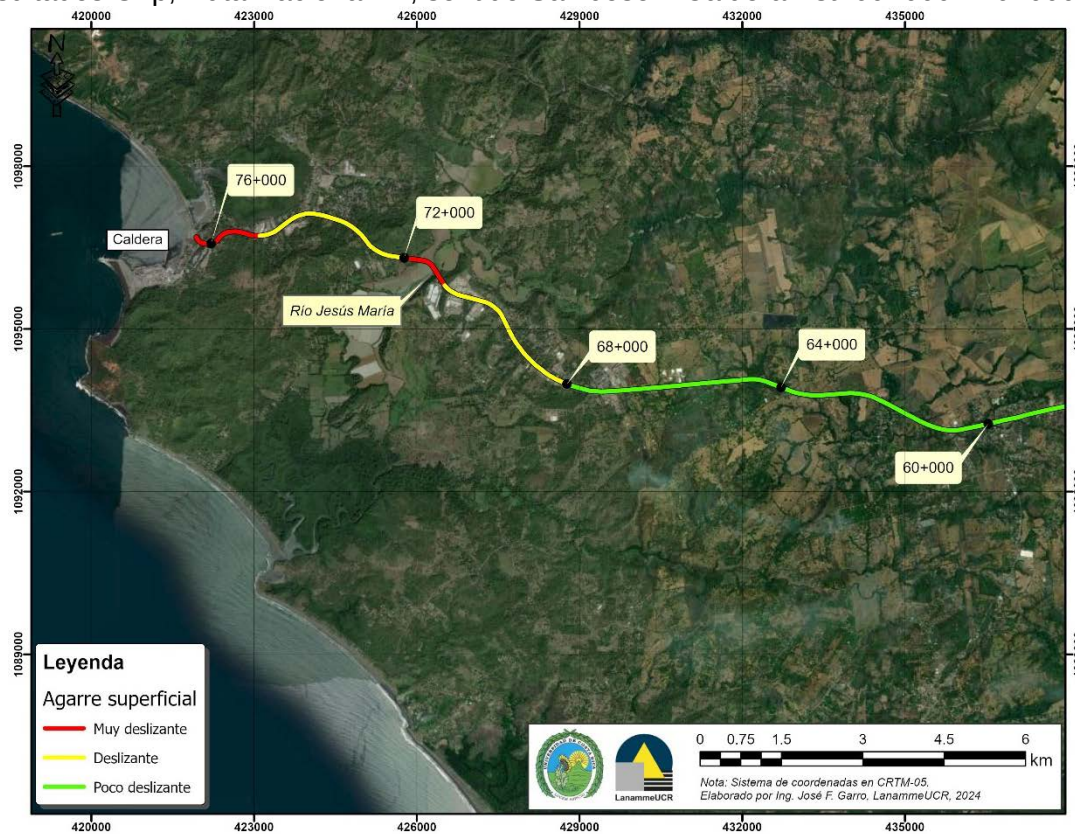
**Figura A3 4.**

Resultados Grip, Ruta Nacional 27, sentido San José – Caldera Est. 60+000 - 76+000

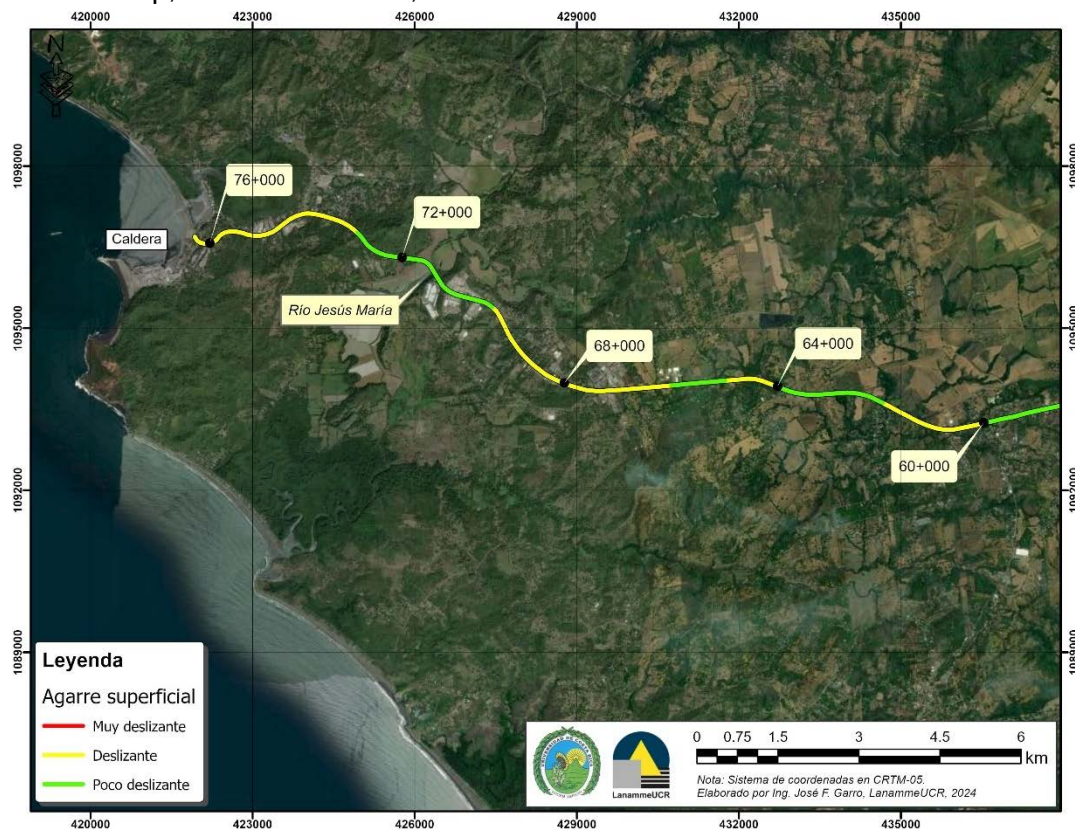
**Figura A3 8.**

Resultados Grip, Ruta Nacional 27, sentido Caldera – San José Est. 60+000 - 76+000

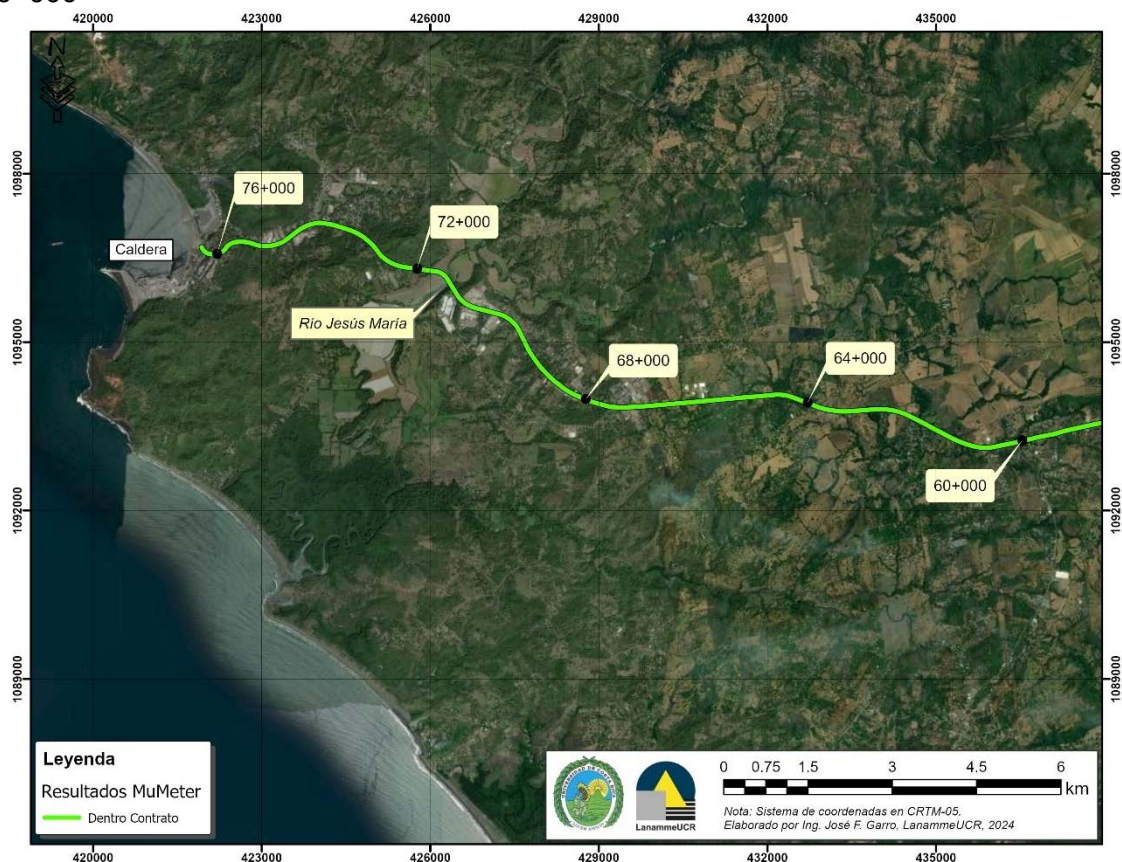
**Figura A3 16.**

Resultados MuMeter, Ruta Nacional 27, sentido Caldera – San José Est. 60+000 - 76+000

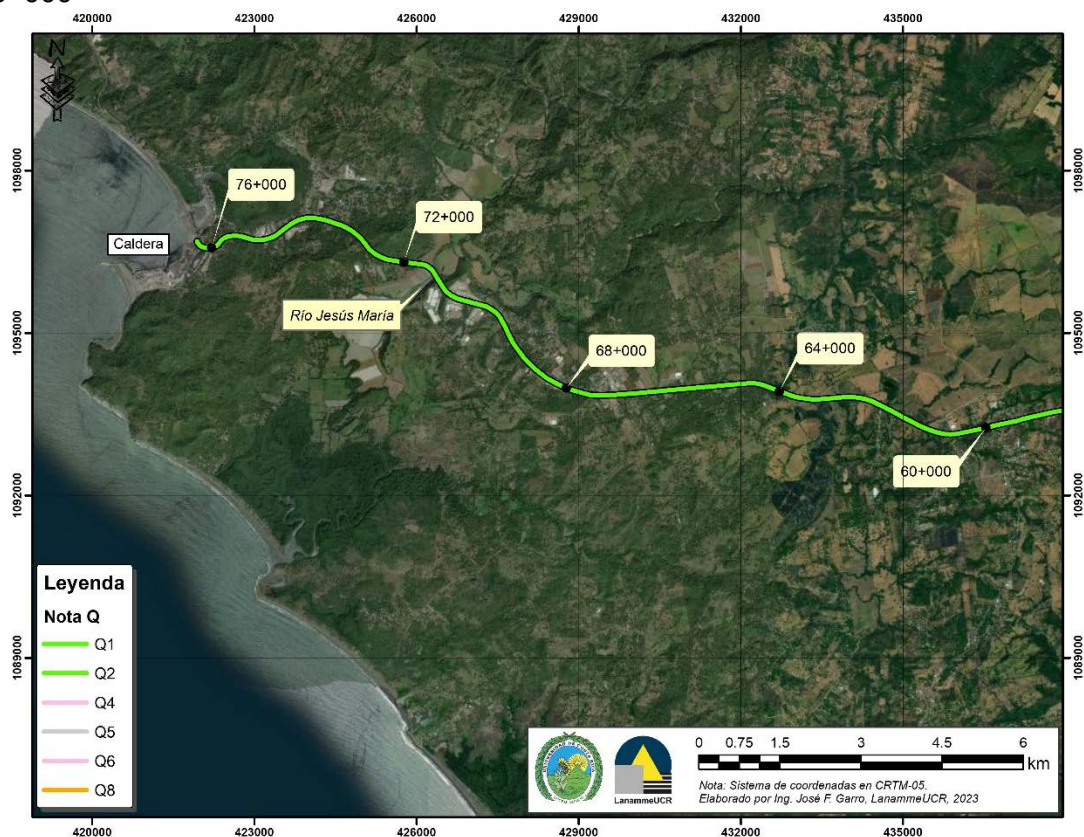
**Figura A4 4**

Resultado Notas de Calidad, Ruta Nacional 27, Sentido San José – Caldera 60+000 – 76+000

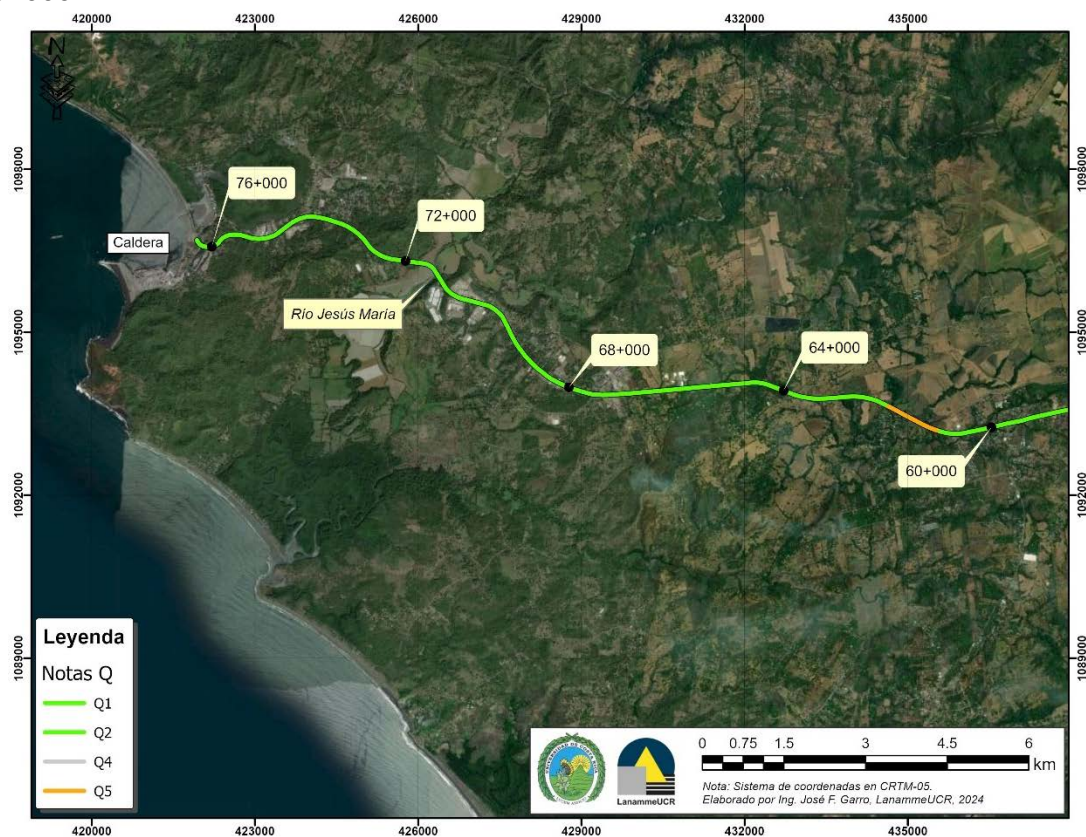
**Figura A4 5**

Resultado Notas de Calidad, Ruta Nacional 27, Sentido Caldera – San José 0+000 – 20+000

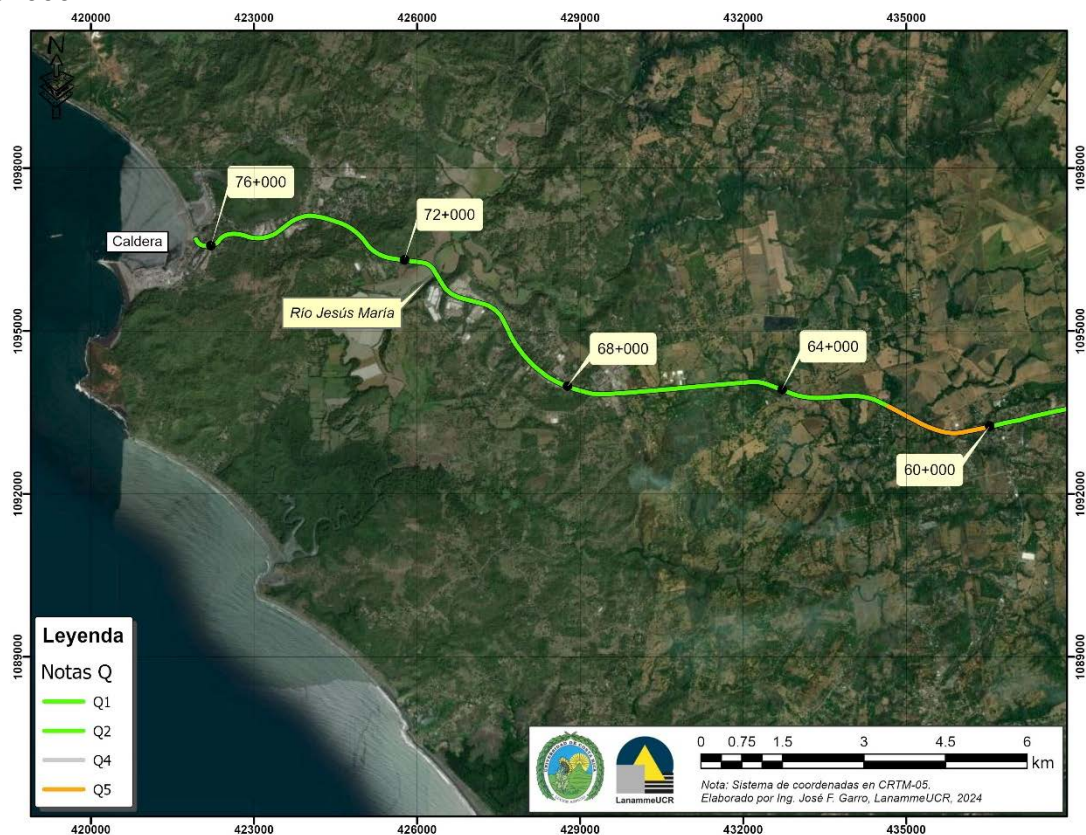
**Figura A4 8**

Resultado Notas de Calidad, Ruta Nacional 27, Sentido Caldera – San José 60+000 – 76+000
