Laboratorio Nacional de
Materiales y Modelos Estructurales

**EVALUACIÓN DEL ESTADO DEL TÚNEL ZURQUÍ EN
RUTA NACIONAL No.32 BRAULIO CARRILLO AÑO 2017,
COSTA RICA**

LM-PI-UGERVN-008-2017

San José, Costa Rica
Noviembre, 2017

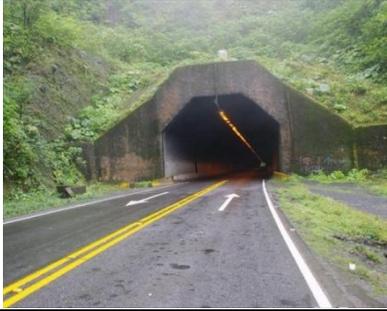
Zurquí	Costa Rica	2	RN-32, San Jose-Limón	
Longitud	Ancho	Alto		
592	11	8		
Observaciones				
No presenta hidrantes, extintores, sistema de comunicación con tránsito. La parte superior de la entrada y salida están cubiertas por vegetación. Originalmente no era así.				
Túnel	País	Carriles	Autopista/Tramo

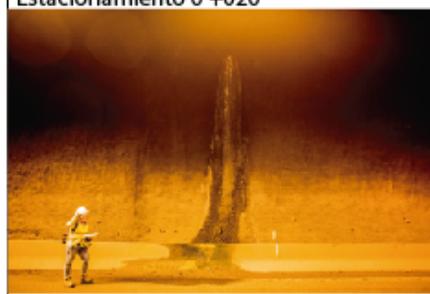
Acero expuesto L.I a
10 m del inicio.

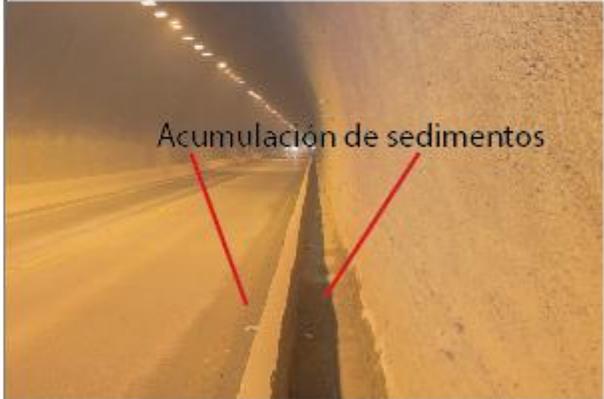
<p>Acumulación de sedimentos</p>

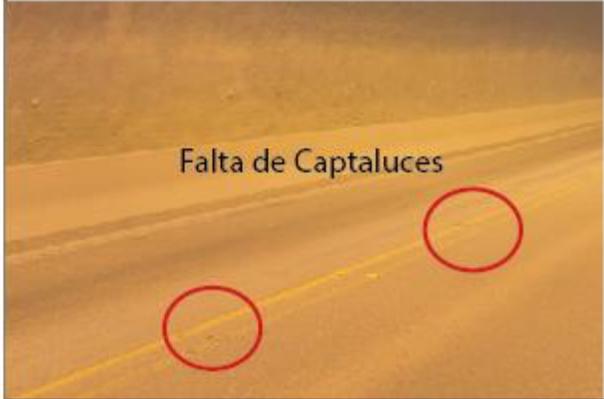
<p>Falta de Captaluces</p>

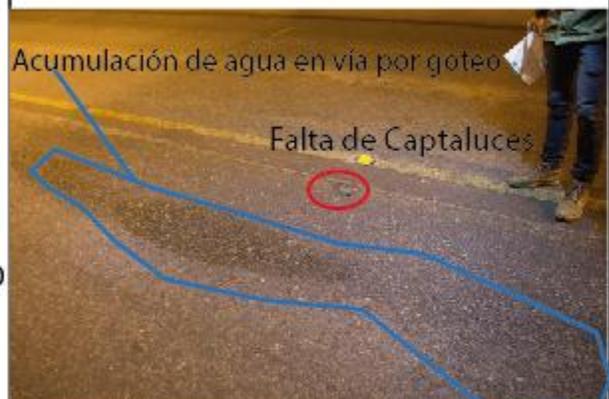
<p style="text-align: center;">Acumulación de agua en vía por goteo</p> <p style="text-align: center;">Falta de Captaluces</p>

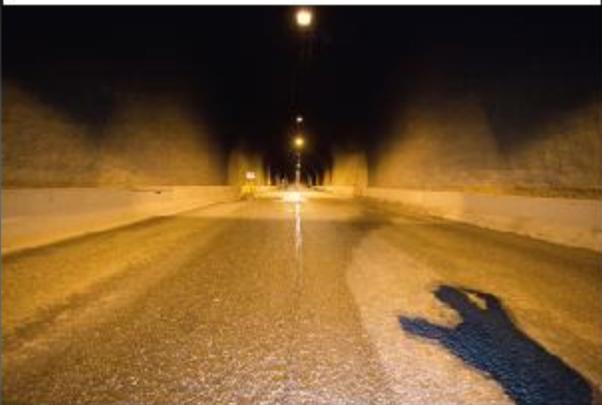
Desprendimiento de asfalto (hueco)

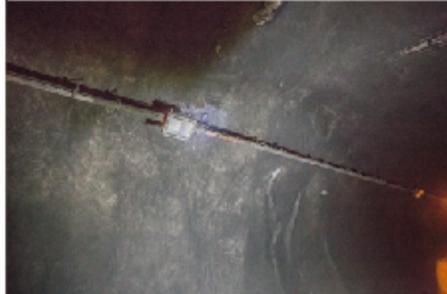
F# 8473

Tubo de la lámpara en 0+250 se encuentra caído

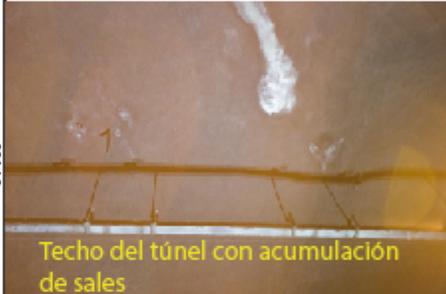
F# 8480

Techo del túnel con acumulación de sales

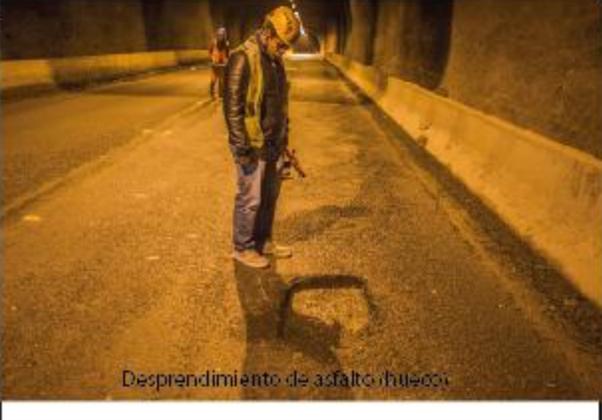
Desprendimiento de asfalto (hueco)
